COMISIÓN DE
INVESTIGACIÓN
DE ACCIDENTES
E INCIDENTES DE
AVIACIÓN CIVIL

Informe técnico IN-001/2017

Incidente ocurrido el día 21 de febrero de 2017, a la aeronave Airbus A-320, matrícula EC-HTD, en ruta desde el aeropuerto de Málaga/Costa del Sol al aeropuerto de Barcelona/El Prat

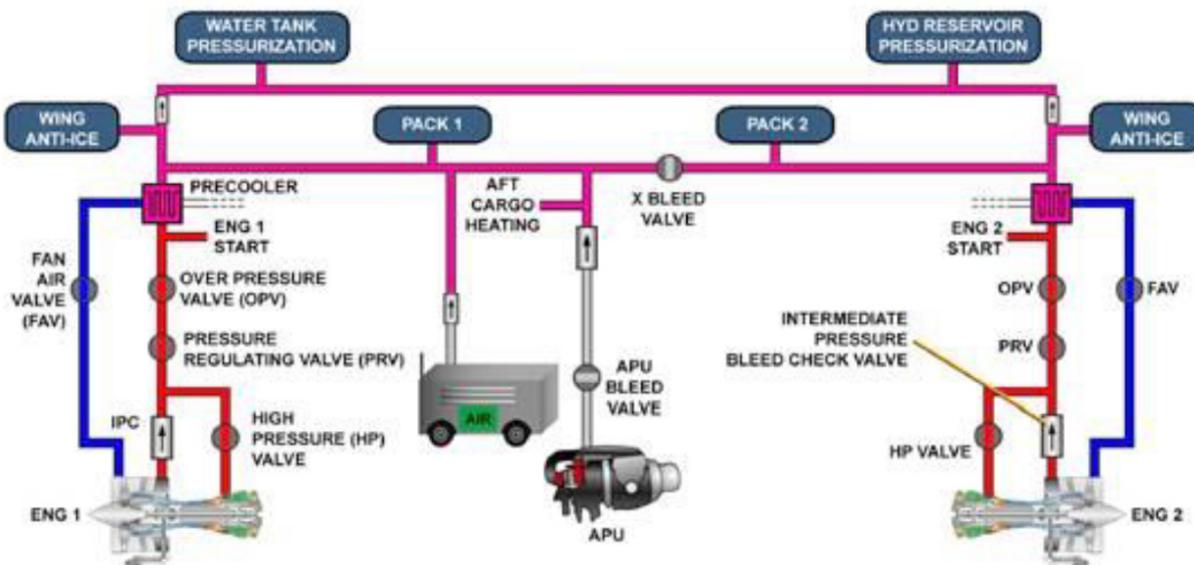
Como se puede ver en el esquema de la figura 3, en el conducto de aire de cada motor, aguas abajo de la unión de la línea de sangrado de presión intermedia (IP) y alta presión (HP), existe una válvula reguladora de presión (PRV) que corta y regula la presión que proporciona el sistema. Esta válvula mantiene una presión de entrega al sistema entre 45 ± 5 psi.

Figura 3. Esquema general del sistema neumático
