Informe técnico A-011/2017

Accidente ocurrido el día 17 de junio de 2017, a la aeronave Eurocopter AS 350 B3, matrícula F-HETH, operada por Sky Helicópteros, en Garrovillas de Alconétar (Cáceres)

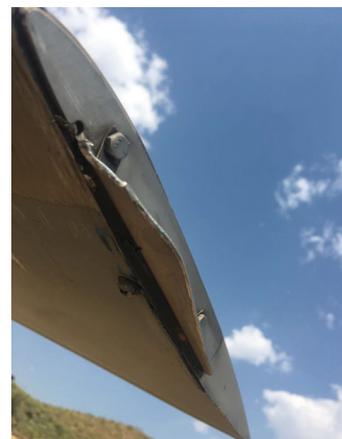
- restos de cable en el cortacables inferior,
- una grieta en uno de los dos espejos de la aeronave,

Ilustración 1. Detalle de los daños ocasionados por el impacto con el cable

- una rozadura en la estructura que sujeta los espejos,
- varias rozaduras en el morro y el capó inferior y
- un leve golpe en la punta de la pala (pala amarilla).

En la imagen anterior se aprecian los daños de la punta de la pala (pala amarilla):

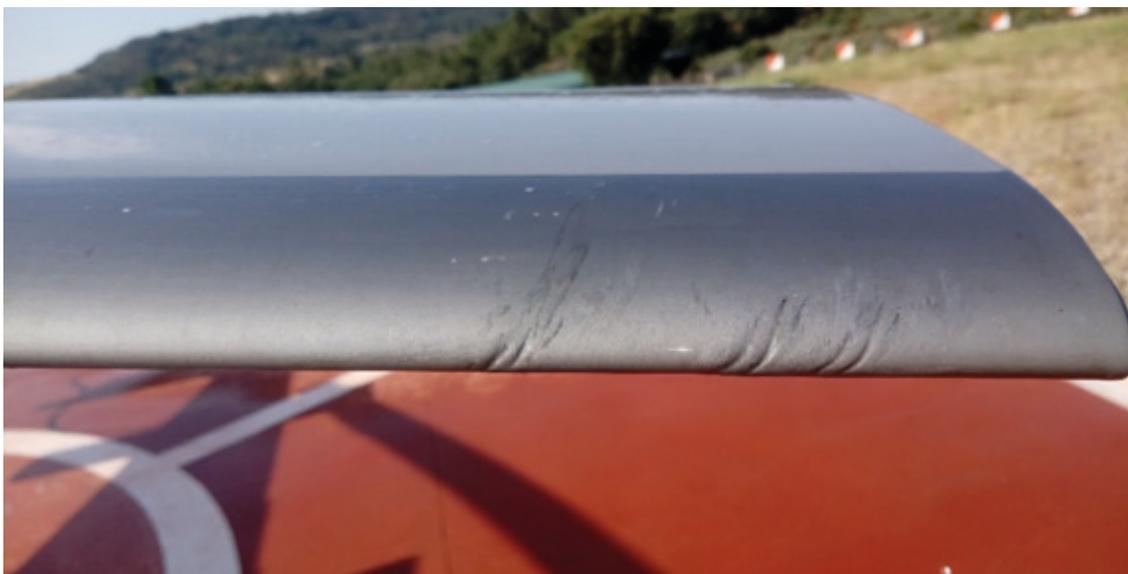
2.- Posteriormente, el día 20 de junio, el mismo mecánico, durante la inspección diaria al final del día, detectó unas marcas en otra pala (pala azul), que parecían provocadas por el impacto con los cables, las cuales no se habían detectado anteriormente. En la imagen siguiente se aprecian las marcas en la pala azul:

Ilustración 2. Detalle de la pala azul del helicóptero

El día 20 de junio, el mismo piloto efectuó otro vuelo con el helicóptero. Al final del día, durante la inspección diaria, el mecánico detectó unas marcas en otra pala (pala azul) que parecían provocadas por el impacto con los cables. Estas marcas de impacto no se habían detectado anteriormente. El técnico de mantenimiento llevó a cabo las tareas del AMM correspondientes a la pala azul y llegó a la conclusión de que debería ser reemplazada⁴. El helicóptero quedó fuera de servicio.

4 Según el citado procedimiento de Airbus Helicopters, un impacto en el borde de ataque estando el rotor girando, es un daño mayor.

El día 27 de junio de 2017 se reemplazó la pala azul y se puso en servicio la aeronave operando con normalidad desde ese día.

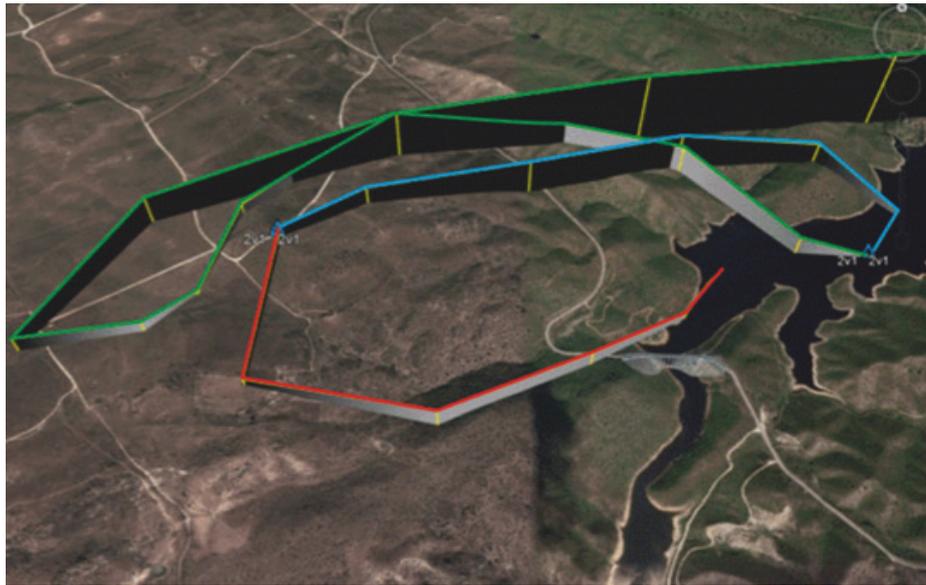
Ilustración 6. Últimos instantes del vuelo del helicóptero antes del accidente

- 1.- Al llegar a la zona de actuación el helicóptero realiza una órbita circular en el sentido contrario de las agujas del reloj para reconocer la zona antes de desembarcar a la brigada de lucha contra incendios. (Se ha representado en color verde este tramo de la trayectoria).

- 2.- Desembarca a la brigada de lucha contra incendios.
- 3.- Se dirige al pantano por una ruta próxima a la seguida para llegar a la zona de actuación. (Se ha representado en color verde este tramo de la trayectoria).

- 4.- Toma agua.
- 5.- Vuelve a la zona de actuación por una ruta también próxima a las seguidas anteriormente (Se ha representado en color azul este tramo de la trayectoria).

- 6.- Realiza la primera descarga de agua en el lugar del incendio y
- 7.- regresa al pantano por una ruta distinta a las anteriores y colisiona con el tendido eléctrico (Se ha representado en color rojo este tramo de la trayectoria).

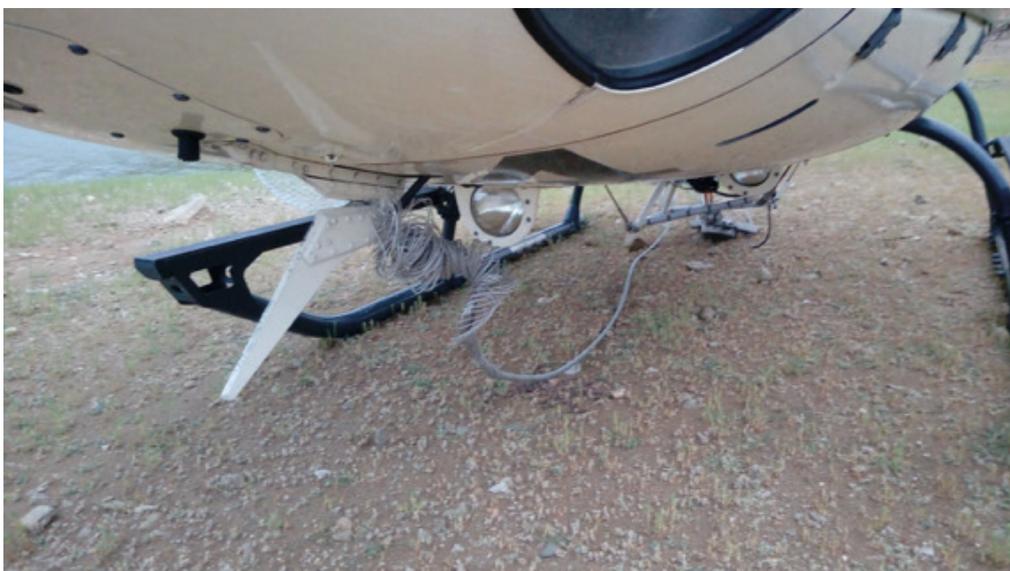
En la siguiente figura puede observarse el cortacables junto con restos de los cables del tendido eléctrico con el que colisionó.

Ilustración 7. Detalle del cortacables

A pesar de la existencia de un cortacables, el helicóptero resultó dañado. Tuvo:

- una grieta en uno de los dos espejos de la aeronave,
- una rozadura en la estructura que sujeta los espejos,
- varias rozaduras en el morro y el capó inferior,
- un leve golpe en la punta de una pala (pala amarilla) y
- varias marcas en otra pala (pala azul).

Uno de los tres cables del tendido eléctrico se cortó gracias al cortacables que llevaba instalado el helicóptero. Los otros dos cables se seccionaron con las palas del helicóptero. Se considera que el cortacables contribuyó a la supervivencia del piloto y a aminorar los daños en la aeronave.

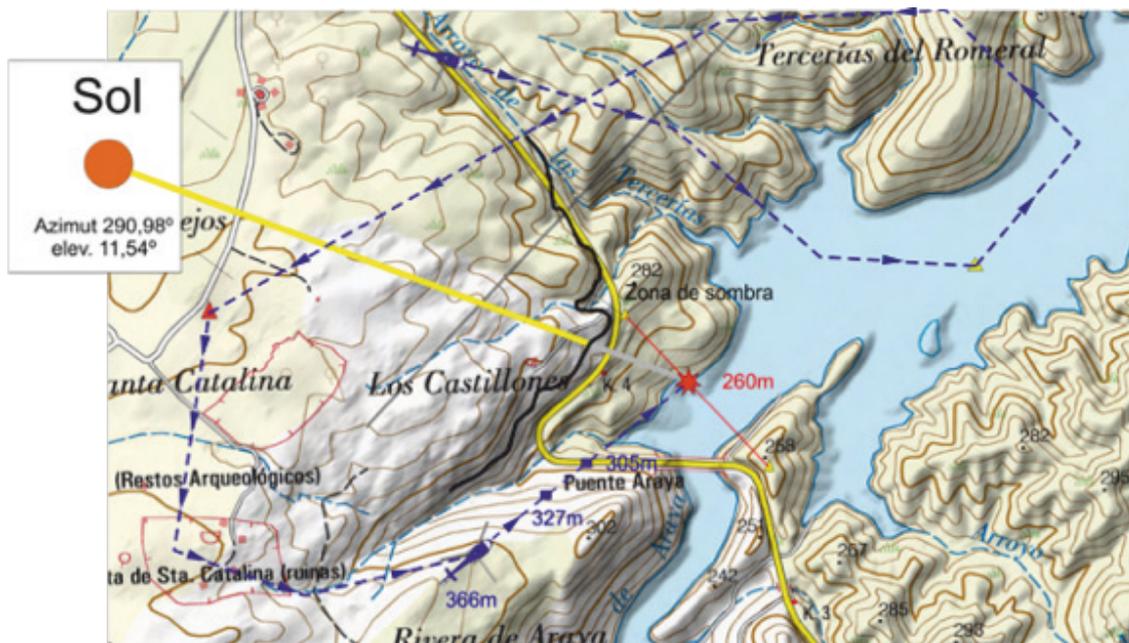
En el siguiente gráfico se observa que cuando el piloto efectuó la primera carga de agua en el embalse, el tendido eléctrico se encontraba a su espalda y por tanto el piloto no pudo percatarse del mismo. En la gráfica se ha marcado con un triángulo amarillo el lugar donde se efectuó la primera carga de agua y con una línea roja el tendido eléctrico.

El piloto se dirigió al embalse para tomar de nuevo agua y entró por una zona distinta, que se encontraba en sombra en ese momento. Se ha marcado con negro la curva de nivel a partir de la cual la zona estaba ya en sombra teniendo en cuenta la posición del Sol. El día del accidente, el ocaso fue a las 21:55 h.

Ilustración 8. Visibilidad en la zona del accidente

Por tanto, era complicado ver el cable eléctrico volando en esa dirección.
