COMISIÓN DE INVESTIGACIÓN
DE ACCIDENTES FERROVIARIOS

Informe final de la CIAF

**INFORME FINAL DE LA CIAF (IFC)
SOBRE EL INCIDENTE FERROVIARIO Nº 0036/2016
OCURRIDO EL DÍA 18.07.2016 EN LA
ESTACIÓN DE BOÑAR (LEÓN).**

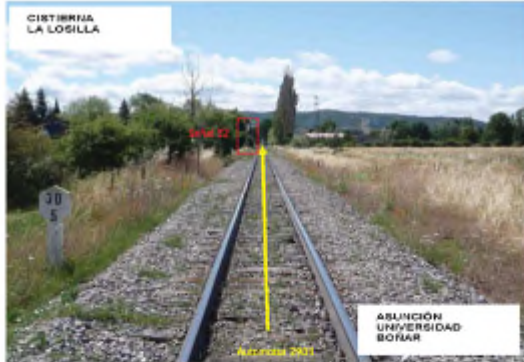
Sobre las 08:06 horas la maniobra UT 2903 queda detenida en plena vía habiendo sobrepasado el límite de maniobras (E2) en unos 50 metros. La UT 2903 quedó inmovilizada e inútil por avería en la tubería de freno de la seta de urgencia.

Recorrido de la maniobra 2903. Al fondo se aprecia la señal E2 límite de maniobras

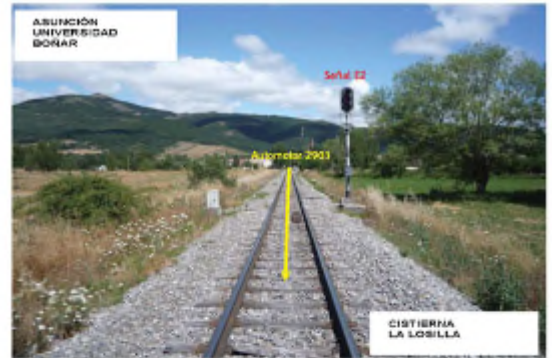
Sobre las 08:00 horas se inicia la maniobra saliendo la UT 2903 a la vía general y llegando a alcanzar una velocidad de 46km/h. En esos momentos el jefe de maquinistas hace uso del freno de urgencia para intentar detener la maniobra antes de rebasar el límite de maniobras de la estación de Boñar, establecido en la señal de entrada E2.

Aproximación de la maniobra 2903, rebasando la señal E2 en dirección a La Losilla.

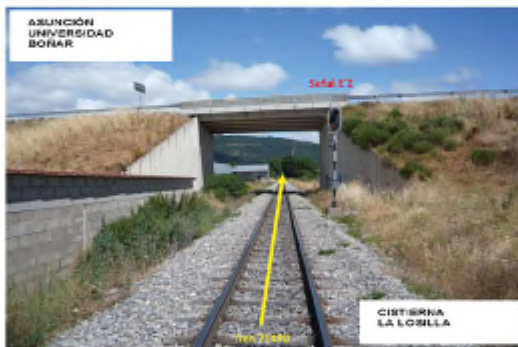
Recorrido del tren 71490 una vez efectuada su salida de La Losilla en dirección a Boñar acercándose a la señal avanzada de Boñar E'2. En esos momentos ya se estaba aplicando el freno de servicio para proceder a la detención del tren.

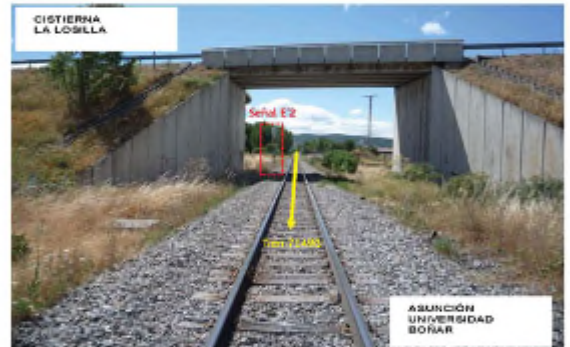
Desde su posición el maquinista del tren 71490 observa la UT 2903 que se encuentra en la vía delante de él aproximadamente a 1 km de distancia. Inicia la aplicación del freno de servicio para proceder a la detención del tren. El tren 71490 queda detenido en plena vía sobre las 08:28 horas a una distancia de 370 metros de la UT 2903.

Aproximación del tren 71490 hacia la maniobra 2903 que se encontraba inutilizada en la vía, y había sido vista por el maquinista del tren 71490. Al paso por la señal avanzada E'2 el tren circulaba decelerando a 19 km/h, aproximándose a su punto de detención.

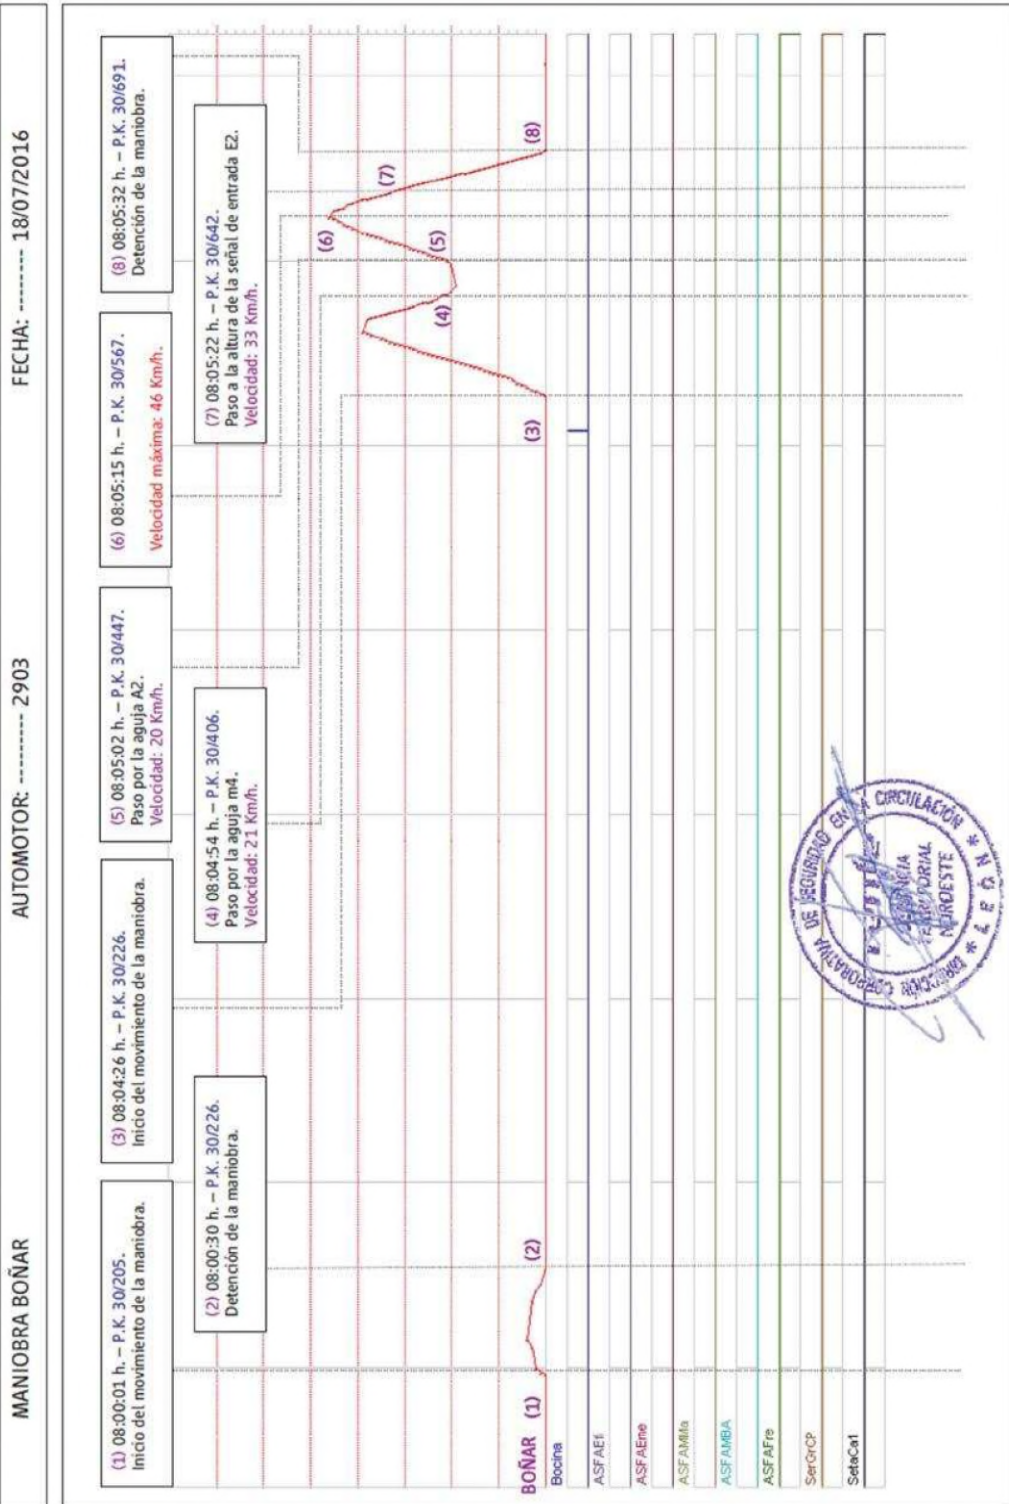
Datos del registrador ORION del automotor 2903 (maniobra en Boñar). Las horas que aparecen en el cuadro se deben corregir añadiéndolas 70 segundos para adaptarlas a la hora oficial. (Fuente Renfe Operadora).

El domingo 17 de julio de 2016 (el día anterior al incidente) la UT 2903 quedó apartada en la vía 2 de la estación de Boñar por avería. La avería consistía en problemas en la regulación del motor diésel como consecuencia de la rotura del manguito del turbo.

El día del incidente, tras producirse la detención por aplicación de la seta de urgencia por parte del jefe de maquinistas al realizar una prueba de motor con dicha unidad, se produjo la inmovilización de la UT 2903 en plena vía, al fallar el manguito de la tubería de admisión del cuerpo de la seta de emergencia, como consta en la orden de trabajo 281001 llevada a cabo el día 18 de julio de 2016.

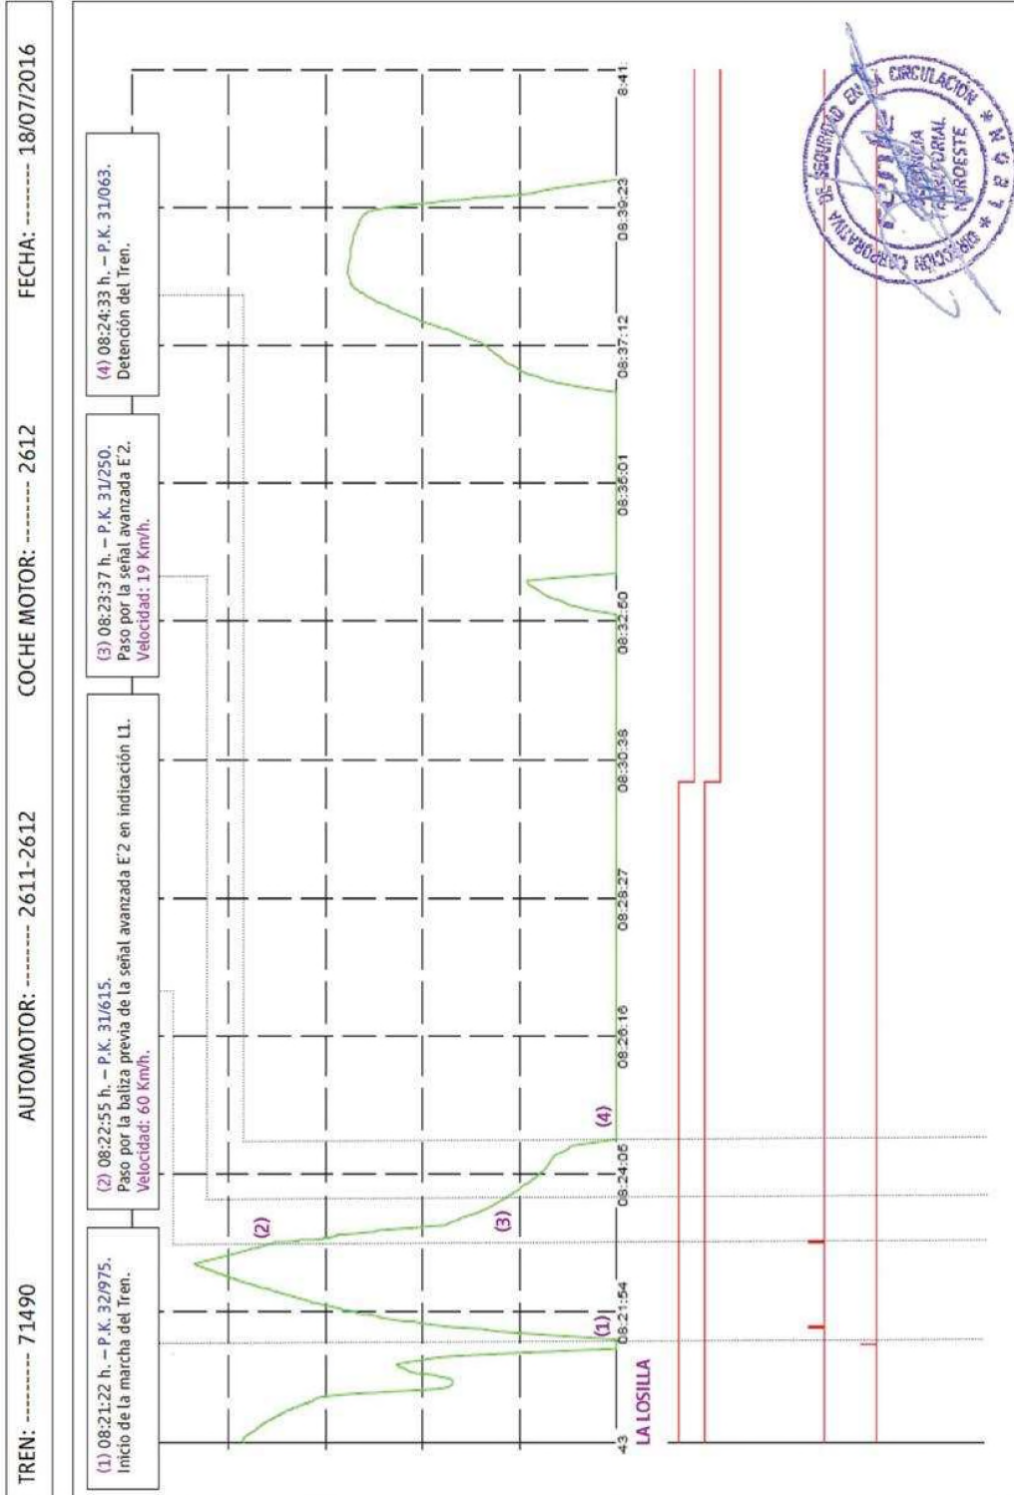
Datos del registrador SETELSA del coche motor 2612 del tren 71490. Las horas que aparecen en el cuadro se deben corregir añadiéndolas 244 segundos para adaptarlas a la hora oficial. (Fuente Renfe Operadora).
