COMISIÓN DE INVESTIGACIÓN DE
ACCIDENTES FERROVIARIOS

*Investigación del incidente
nº 0027/2016 ocurrido el 28.05.2016*

INFORME FINAL DE LA CIAF (IFC)
SOBRE EL INCIDENTE FERROVIARIO Nº 0027/2016
OCURRIDO EL DÍA 28.05.2016
EN LA ESTACIÓN DE VILANOVA I LA GELTRÚ (BARCELONA)

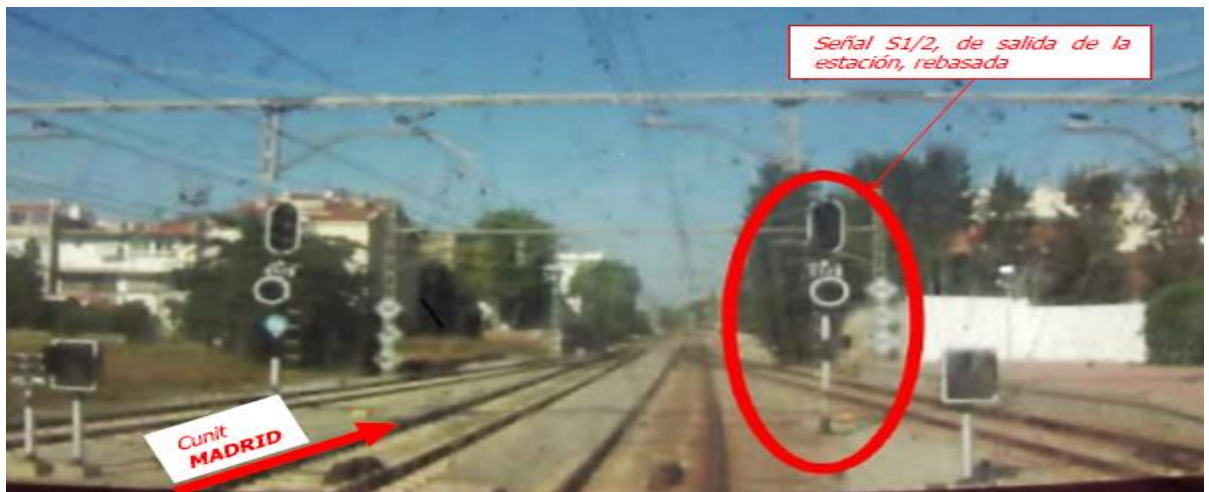
La señal rebasada S1/2 está definida en el Reglamento General de Circulación (RGC) como señal fija fundamental luminosa, de salida de una estación. Es alta y tiene tres focos (aspectos rojo, amarillo, verde) y foco de aspecto blanco. Está situada en el lado exterior de la vía con buena visibilidad.

El día del suceso estaba en condiciones normales de conservación y limpieza sin que se tenga constancia de anomalía que pudiera alterar su funcionamiento.

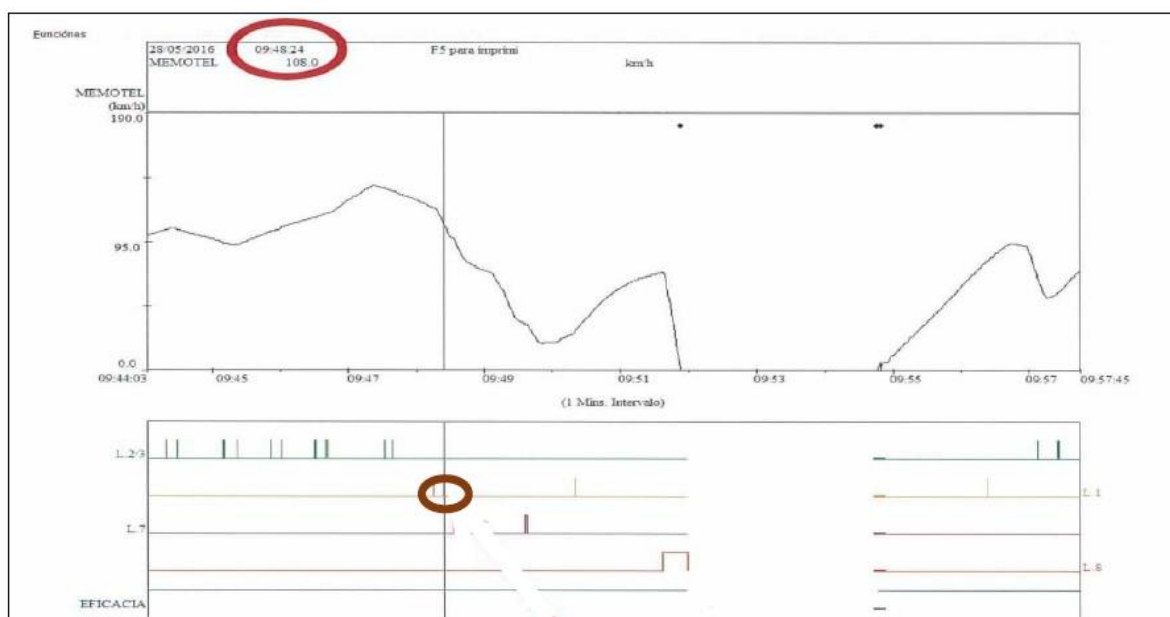
A las 09:48:24 horas, (puede suponerse 09:47:27 horas según horario de la moviola), el tren 17501 pasa por la baliza de la señal de avanzada 6389-1, (frecuencia L1), que ordena Anuncio de Parada, a una velocidad de 108 km/ hora.

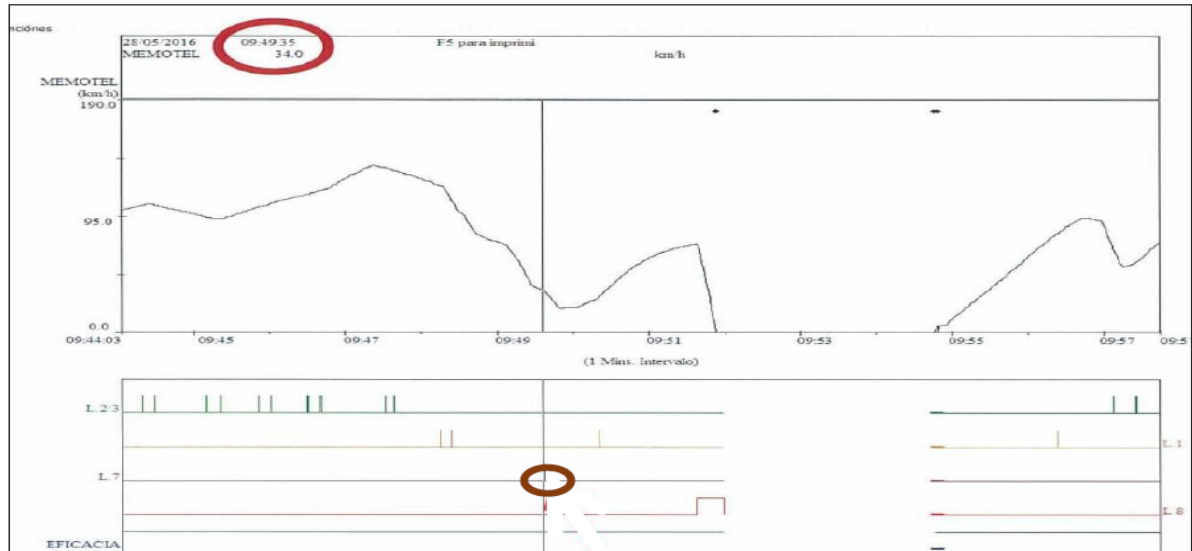
A las 9:49:35 horas, (puede suponerse 09:48:38 horas según horario de la moviola), el tren 17501 pasa por la baliza previa de la señal de entrada a la estación (pk 637+441) que ordena Parada, (frecuencia L7), a una velocidad de 34 Km/h.

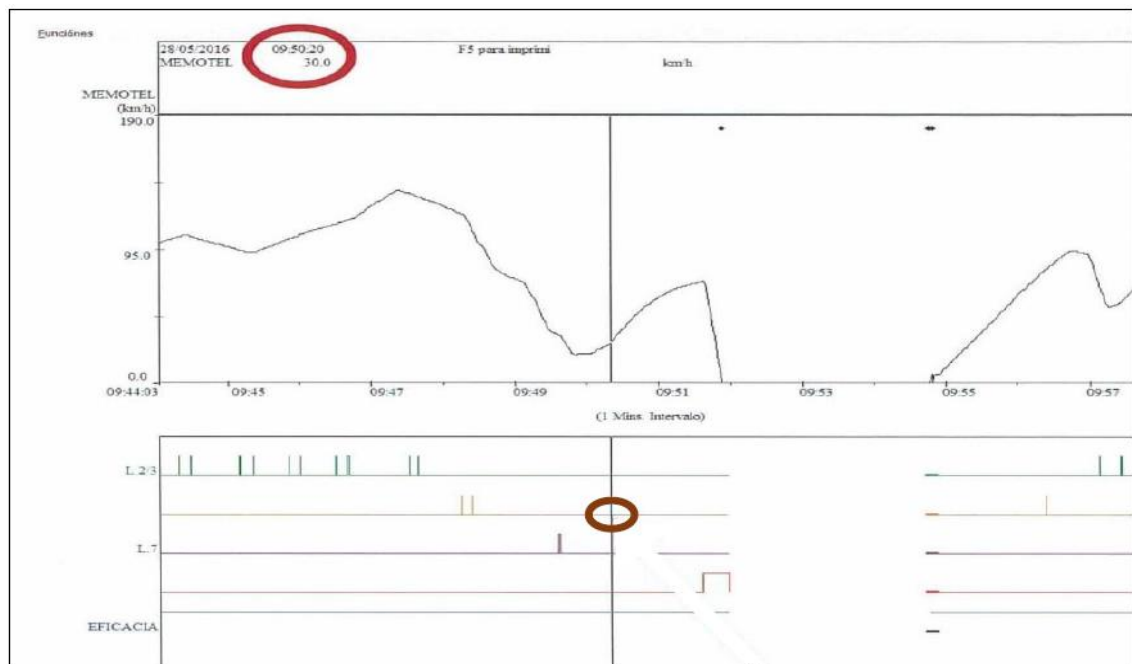
A las 9:50:20 horas, (puede suponerse 9:49:23 horas según horario de la moviola), el tren 17501 pasa por la baliza de la señal de Entrada a la estación E1, (pk 637+141) que ordena Anuncio de Parada, a una velocidad de 30 Km/h.

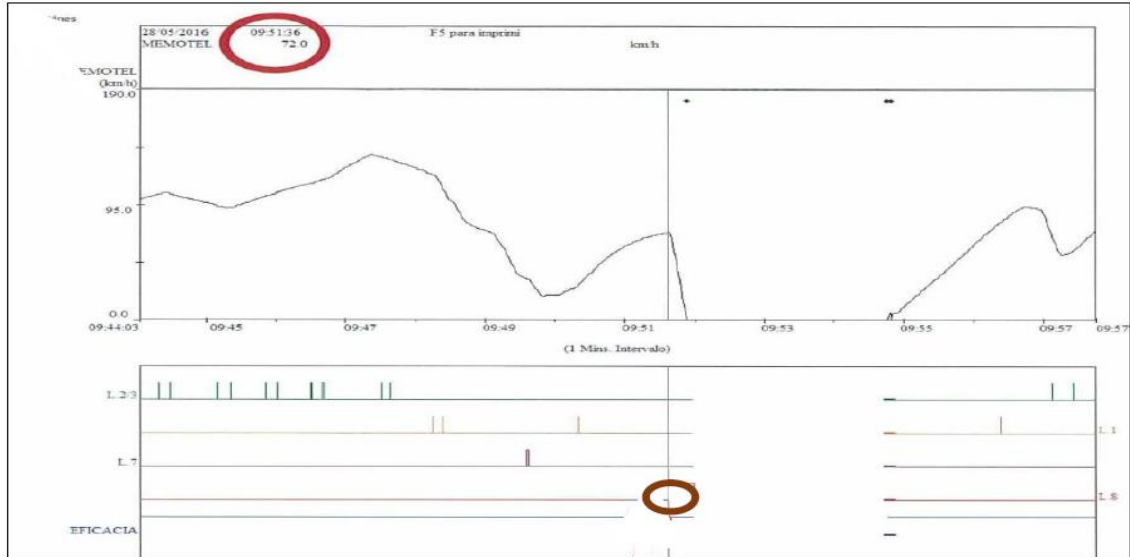
A las 9:51:36 horas, (puede suponerse 9:50:39 horas según horario de la moviola), el tren 17501 pasa por la baliza de la señal de salida S1/2, (pk 635+888), que ordena Parada, (frecuencia L8), a una velocidad de 72 Km/h. Se activa el frenado de emergencia.

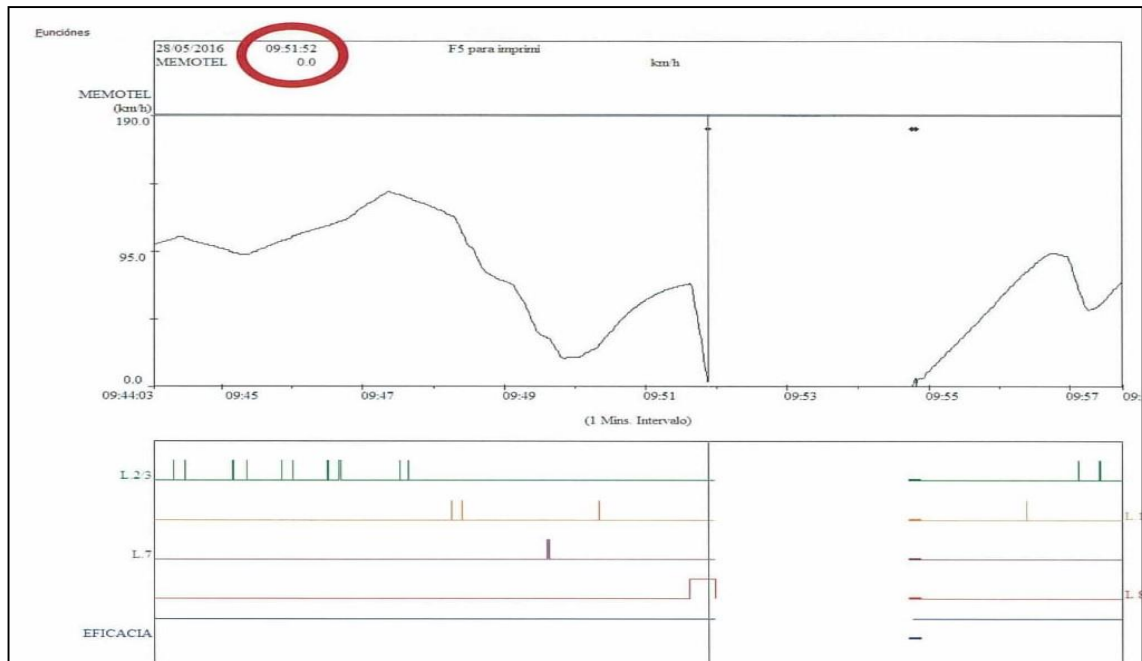
A las 9:51:52 horas, (puede suponerse 9:50:55 horas según horario de la moviola), el tren 17501 queda detenido en el pk 635+719 por la actuación del frenado de emergencia, tras recorrer 169 metros desde baliza de señal de salida S1/2 de la estación.

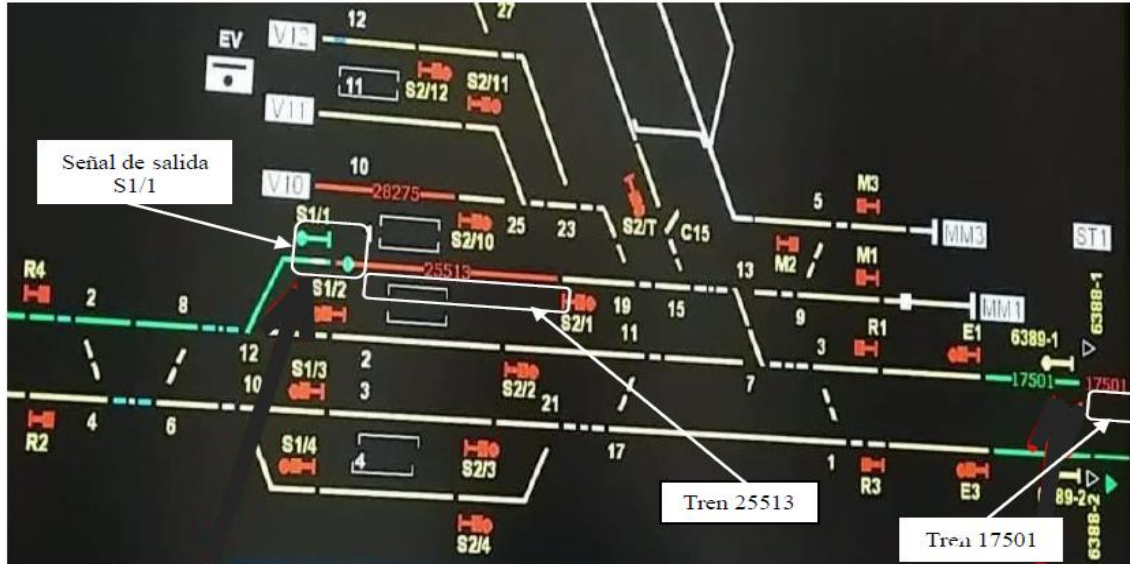
A las 9:46:38 horas, queda establecido el itinerario de salida de vía 1 para tren 25513 que precede al tren 17501. Tren 25513 ha circulado procedente de Sitges por vía I, ha realizado parada comercial en vía 1 de Vilanova i la Geltrú y ha de continuar su marcha por vía I hacia Cunit. El tren 17501 circula por VÍA I. Ocupa el circuito de vía anterior a la señal 6389-1. Las indicaciones de las señales son las siguientes: Señal avanzada 6389-1 ordena anuncio de parada, Señales E1 y R1 ordenan parada, la señal S1/1 indica vía libre y la señal S1/2 ordena parada.

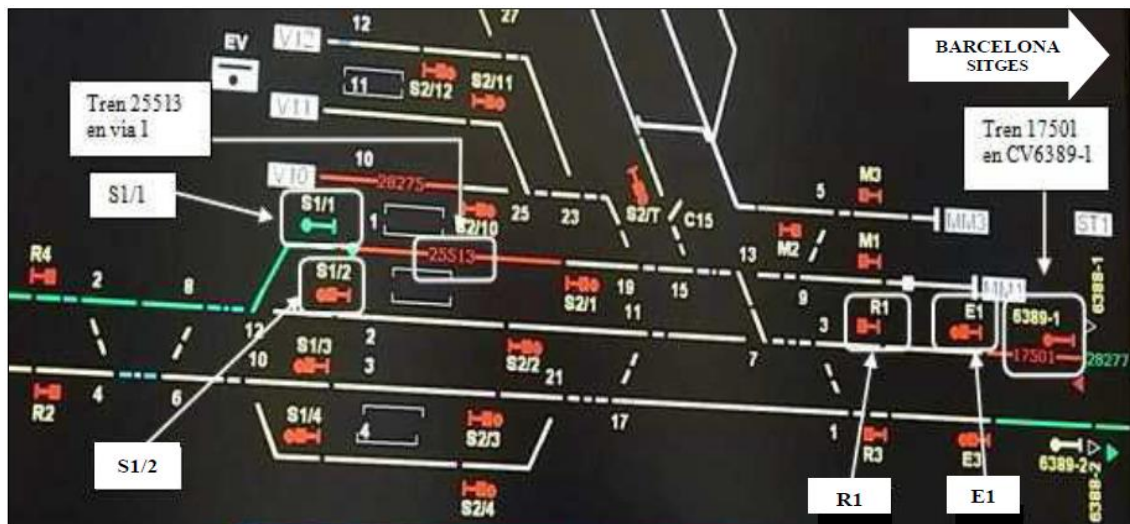
A las 09:47:20 horas, el tren 25513 se encuentra en vía 1 de la estación, con itinerario establecido hacia Cunit. La señal S1/1 ordena vía libre. El tren 17501 se encuentra en el circuito de vía 6389-1, de avanzada de la estación. La señal avanzada 6389-1 ordena parada. Las indicaciones de las señales son las siguientes: señales E1, R1 y S1/2 continúan ordenando parada. La señal S1/1, continúa ordenando vía libre.

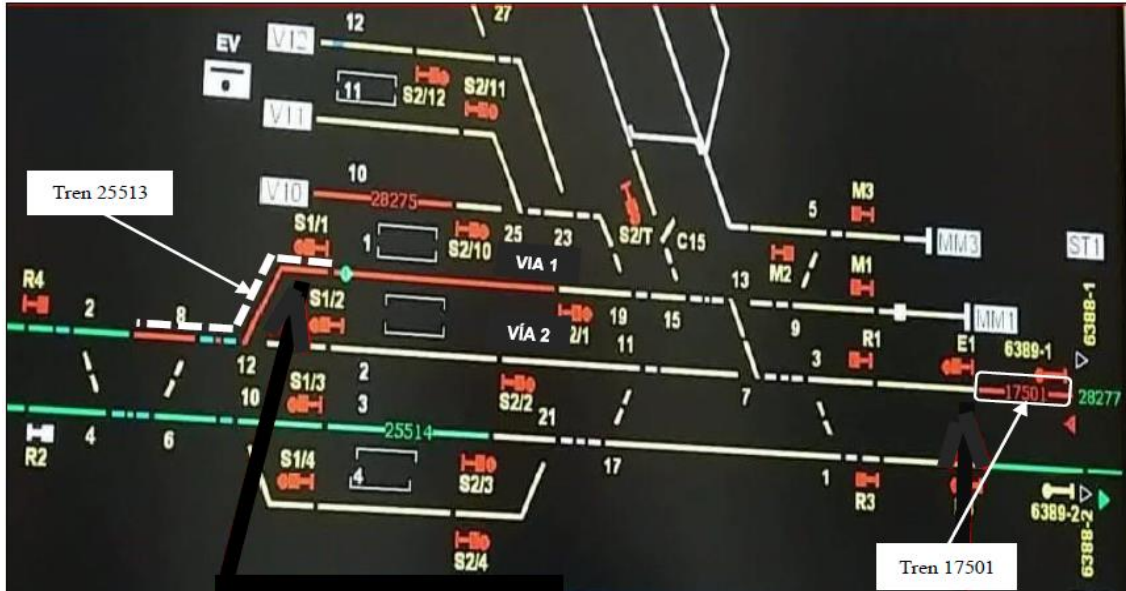
A las 09:48:01 horas, el tren 25513 se encuentra ocupando el circuito de vía CV A8, recorriendo el itinerario establecido hacia Cunit. El tren 17501 se encuentra ocupando el circuito de vía CV 6389-1.

Las indicaciones de las señales son las siguientes: señales E1, R1, S1/1 y S1/2 ordenan parada.

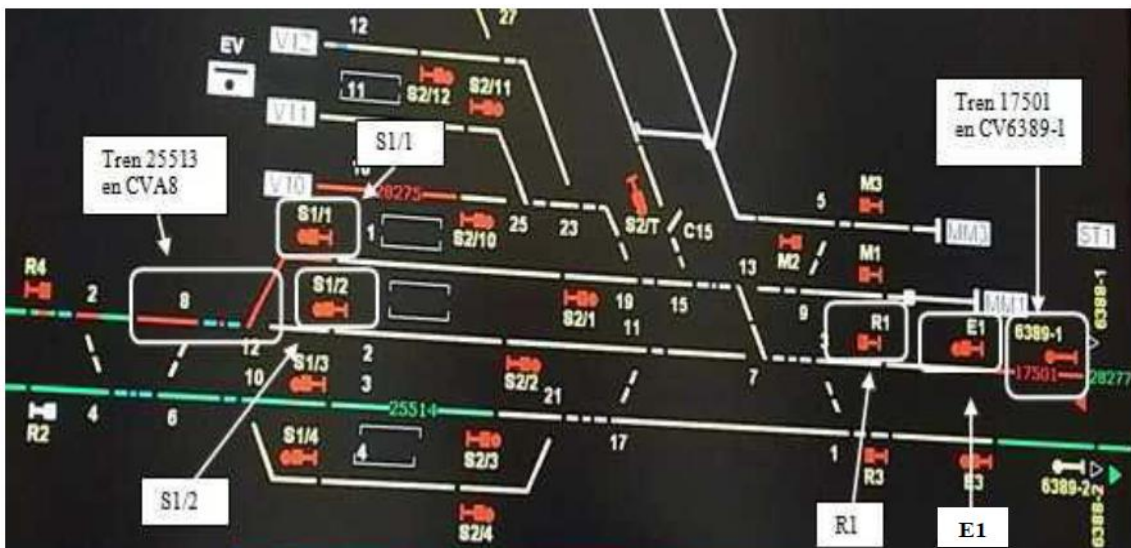
A las 09:48:20 horas, el tren 25513 abandona vía 1 de la estación para incorporarse a vía I. El tren 17501 se encuentra en el circuito de vía 6389-1 anterior a la señal de entrada a la estación.

Las indicaciones de las señales son las siguientes: señales E1, R1; S1/1 y S1/2 continúan ordenando parada.

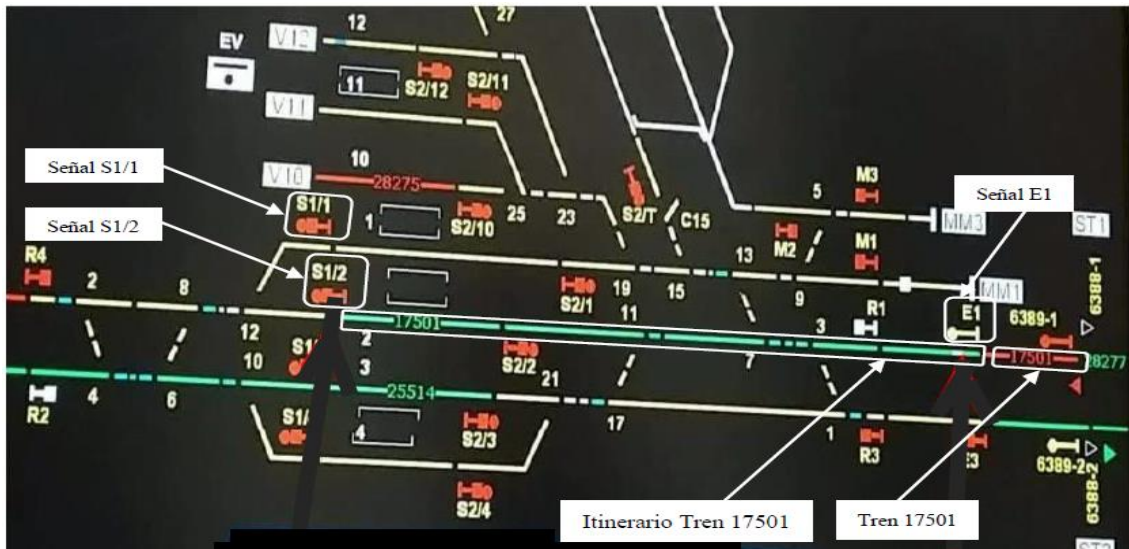
A las 09:49:01 horas, queda liberado el circuito de vía de agujas de salida de vía 1 por el tren 25513 y se encuentra ocupando circuito de vía E4, entre señales R4 y E4. Está establecido el itinerario de entrada a vía 2 para tren 17501, que continúa situado en el circuito de vía CV 6389-1. Las agujas de salida hacia Cunit se encuentran orientadas a vía directa.

Las indicaciones de las señales son las siguientes: señal E1 ordena anuncio de parada, señal R1 indica itinerario a vía directa. Las señales S1/1 y S1/2, continúan ordenando parada.

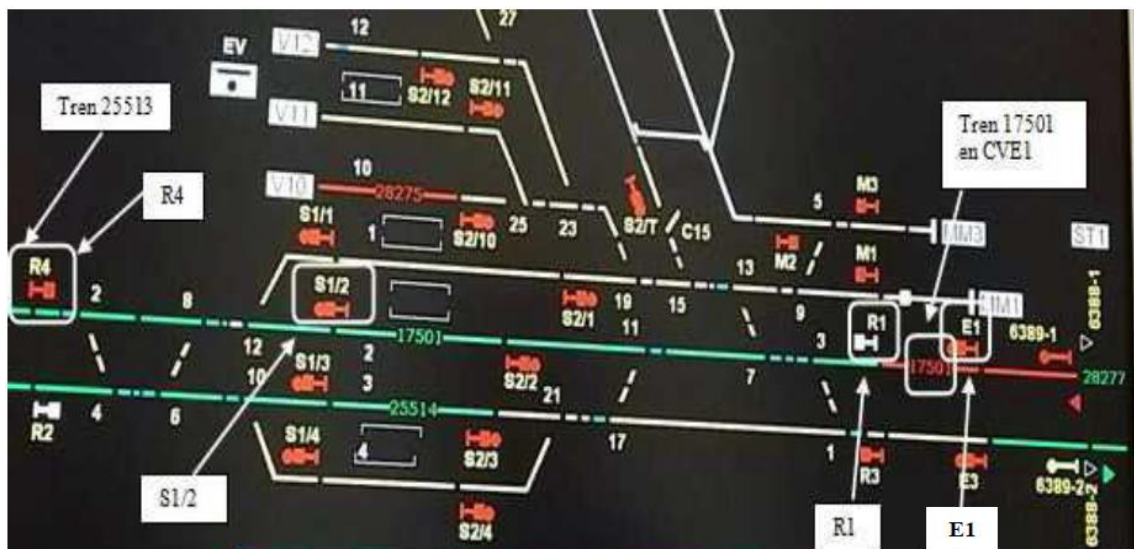
A las 09:49:20 horas, el tren 25513 circula por vía I, ocupa circuito de vía 6332-1 y libera el circuito de vía entre las señales R4 y E4.

El tren 17501 pasa por la señal E1 ocupando el correspondiente circuito de vía de entrada.

Las indicaciones de las señales son las siguientes: señal E1 ordena parada, señal R1 indica vía directa y la señal S1/2, continúa ordenando parada.

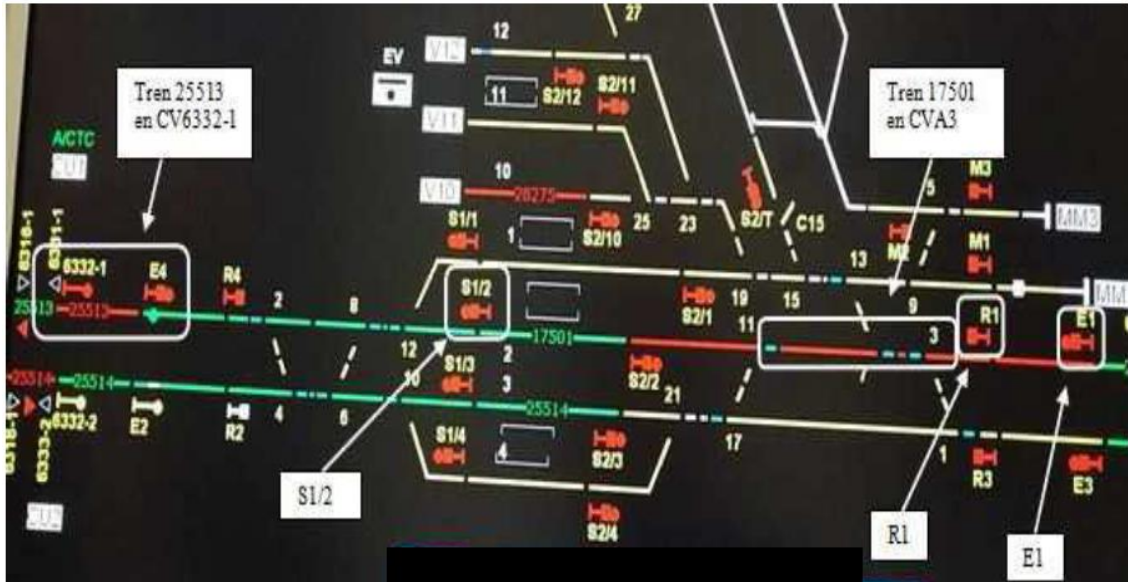
A las 09:49:50 horas, el tren 25513 circula por vía I y continúa ocupando el circuito de vía 6332-1.

El tren 17501 pasa por la señal R1 y ocupa el circuito de vía CV A3.

Las señales E1 y S1/2 continúan ordenando parada. La señal R1 ordena parada.

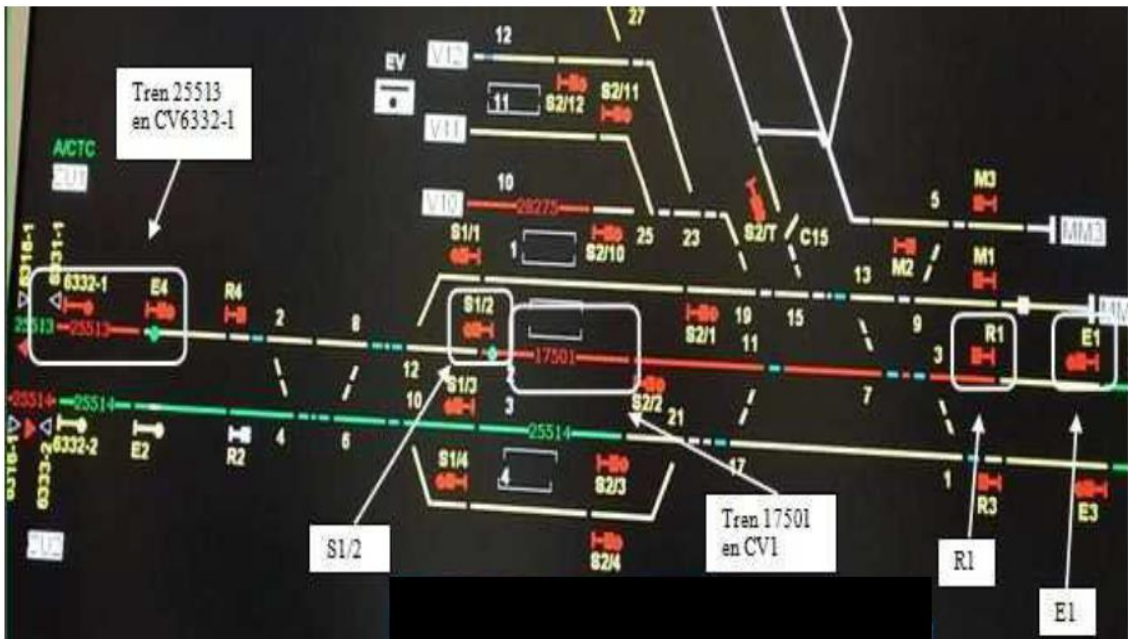
A las 09:50:15 horas, el tren 25513 circula por vía I y continúa ocupando el circuito de vía 6332-1.

El tren 17501 ocupa el circuito de estacionamiento de vía CV 2.

Las señales E1, R1 y S1/2 continúan ordenando parada.

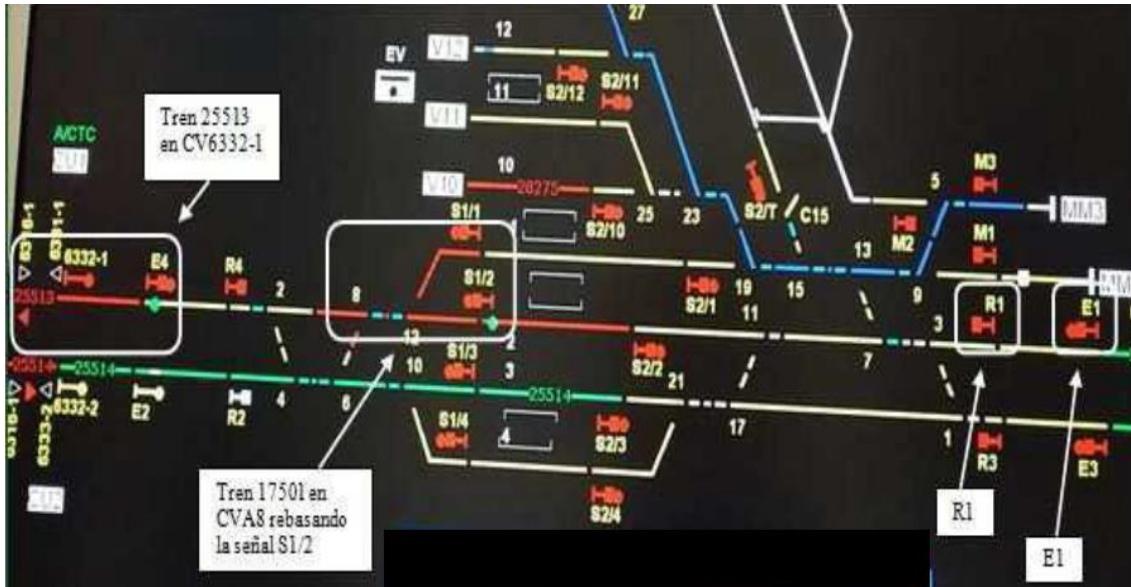
A las 09:50:39 horas, el tren 25513 continúa ocupando el circuito de vía CV 6332-1 de vía I. El tren 17501 rebasa la señal S1/2 que ordena parada. Ocupa el circuito de vía CV A8. Las señales E1, R1 y S1/2 continúan ordenando parada.

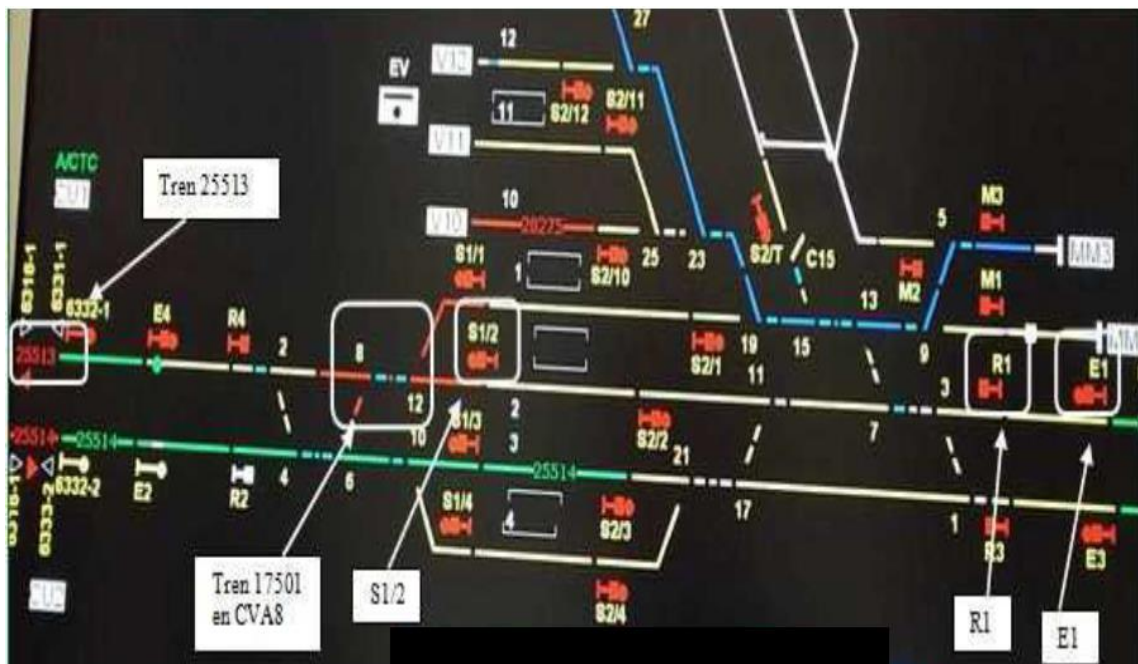
A las 09:50:43 horas, el tren 25513 ha liberado el circuito de vía 6332-1 y se encuentra ocupando el cantón siguiente. El tren 17501 queda detenido ocupando el circuito de vía CV A8, una vez rebasada la señal S1/2 que ordena parada.
