COMISIÓN PERMANENTE DE
INVESTIGACIÓN DE ACCIDENTES
E INCIDENTES MARÍTIMOS

INFORME CIAIM-09/2021

Incendio del buque de pesca TÍO ANTONIO a 10 millas al este de Oropesa (Castellón) el 19 de junio de 2019

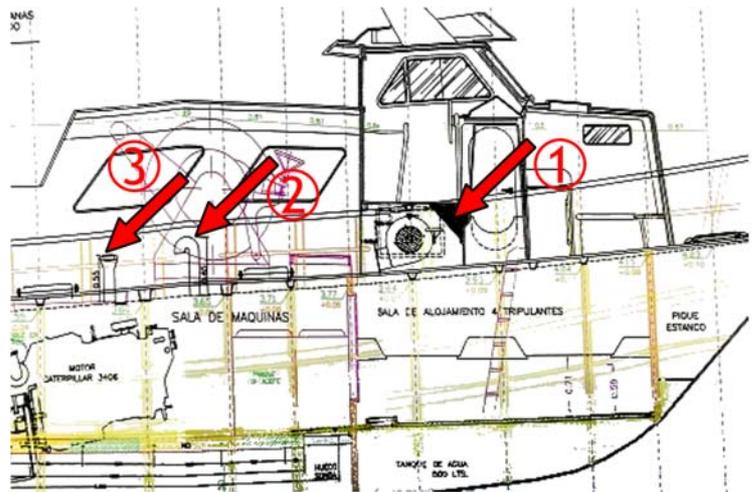
Figura 5. Perfil del buque TÍO ANTONIO.

De acuerdo con las declaraciones de los tripulantes, el fuego se iniciaría en un espacio (punto 1 de la Figura 5) donde iban ubicadas las baterías del sistema de emergencia y la turbina de ventilación de la cámara de máquinas.

El primer lugar en el que se detectó la presencia de humo fue en este espacio, a través de las rejillas de ventilación bajo el salpicadero de la consola de mandos, en el puente del pesquero, antes de que se activaran las alarmas contraincendios.

La alarma contraincendios de la sala de máquinas se activó, por lo que el humo del incendio, de haberse iniciado efectivamente en el espacio indicado, se habría propagado desde el local de baterías a la cámara de máquinas a través del conducto de ventilación.

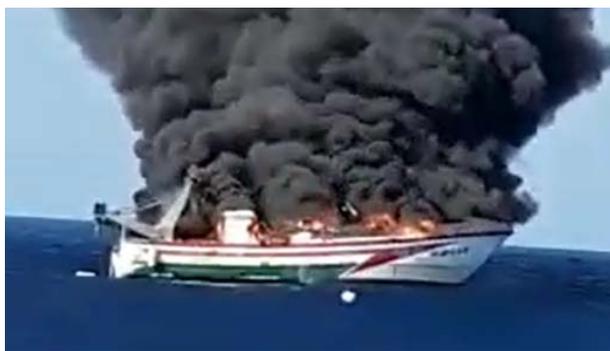
Figura 6. Evolución del incendio a las 10:15 horas.

A las 10:15 horas, después de que la E/P BLAI hubiera recogido a los naufragos, desde esa embarcación se tomó la fotografía de la Figura 6. En dicha fotografía se observa como el fuego ya había destruido completamente las superestructuras.

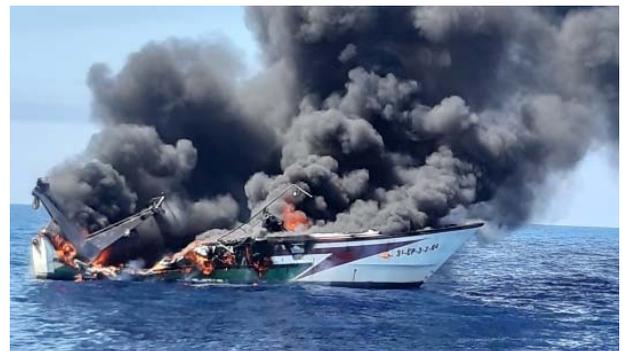
Figura 7. Evolución del incendio a las 11:35 horas.

A las 11:35 horas los tripulantes de la E/S SALVAMAR SABIK tomaron la fotografía de la Figura 7. En ella se observa como el fuego había tomado mayor fuerza y destruido el casco en esa zona.

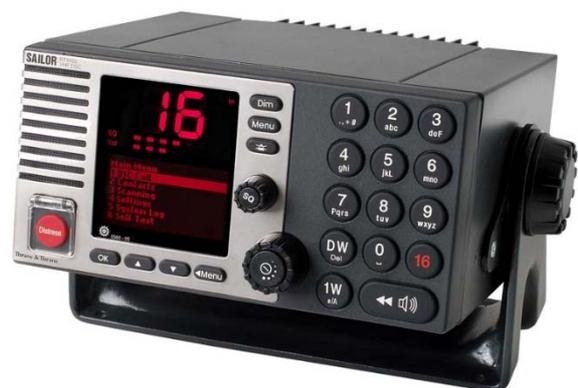
Figura 8. Emisora de radio por VHF y botón *Distress*.

El pesquero iba equipado con un emisor/receptor de radio por VHF de la marca Thrane & Thrane Sailor RT5022, como el de la Figura 8.

Este equipo dispone de un botón etiquetado como *Distress* que permite realizar una Llamada Selectiva Digital (LSD), que de forma automática envía la posición y los datos del buque a través del canal de emergencias.

El patrón trató de hacer uso de este equipo, encontrando que no funcionaba, lo que le obligó a utilizar otro equipo VHF, en este caso sin LSD.

En todo caso, el patrón no trató de pedir ayuda por el canal 16 de VHF, sino por el canal 8, de trabajo de los pesqueros de la zona. Hasta que SASEMAR fue notificada de la emergencia, la información pasó por distintos intermediarios. Además, se utilizaron medios de comunicación para los que no se puede asegurar que siempre vaya a existir una escucha.
