COMISIÓN PERMANENTE DE
INVESTIGACIÓN DE ACCIDENTES
E INCIDENTES MARÍTIMOS

INFORME CIAIM-20/2023

Hundimiento del pesquero MADRE ANTONIA a 3,7 millas al WSW de Monte Louro (Ría de Muros y Noya), el 25 marzo de 2021.

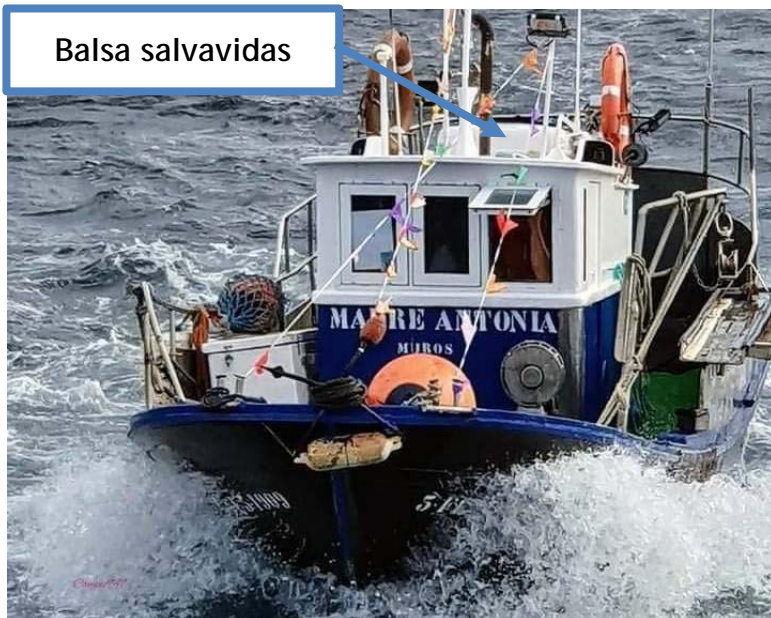
Figura 5. Situación de la balsa salvavidas

A las 16:15 horas el CCS Finisterre recibió una llamada de socorro de la E/P MADRE ANTONIA por el canal 16 de VHF. El patrón informó que la embarcación se hundía, facilitó la posición, el número de tripulantes a bordo e informó que intentarían arriar la balsa salvavidas (ver figura 5).

Según los certificados de la embarcación, ésta disponía de 3 chalecos de trabajo, 3 chalecos de abandono, 2 aros salvavidas y una balsa salvavidas con capacidad para 4 personas. Pueden verse la balsa y los aros en la figura 5.

En el momento de abandonar la embarcación, la tripulación no tuvo tiempo de arriar la balsa salvavidas ni de coger los aros salvavidas ni la radio VHF portátil de clasificación SOLAS.

Así mismo, cabe indicar que, después del hundimiento, ni la balsa salvavidas ni los aros salvavidas salieron a flote. Como se indica en la descripción detalla de los hechos, la balsa salvavidas fue encontrada más de 8 meses después en una playa cercana.

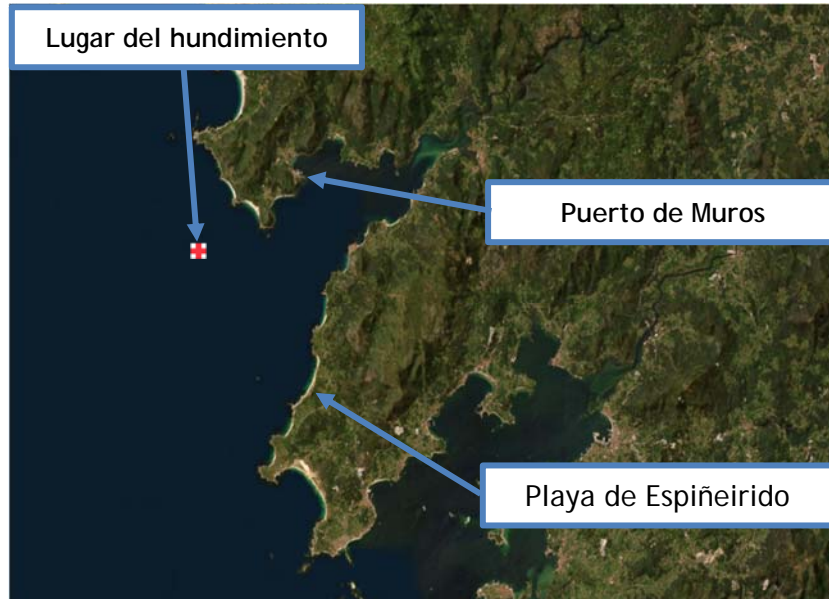
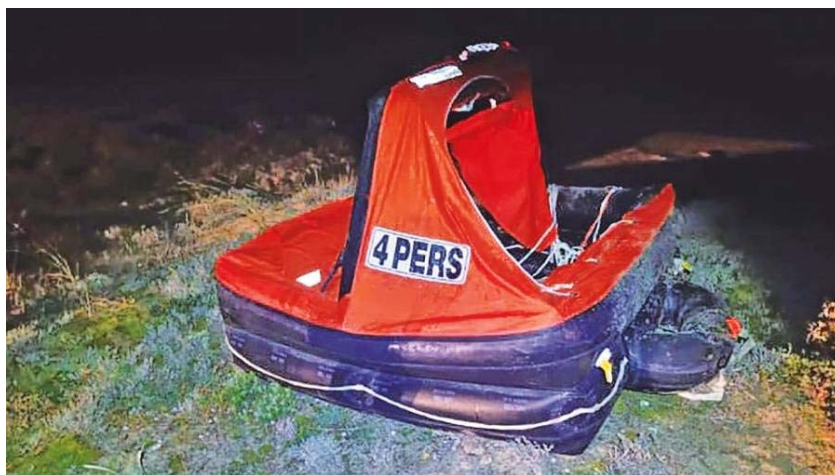
El 9 de diciembre de ese mismo año, la versión digital del periódico *El Correo Gallego* publicaba la noticia que se había localizado la balsa salvavidas de la E/P MADRE ANTONIA, en la playa de Espiñeirido (ver figuras 6 y 7), a unas 7 millas al SSE del punto del naufragio.

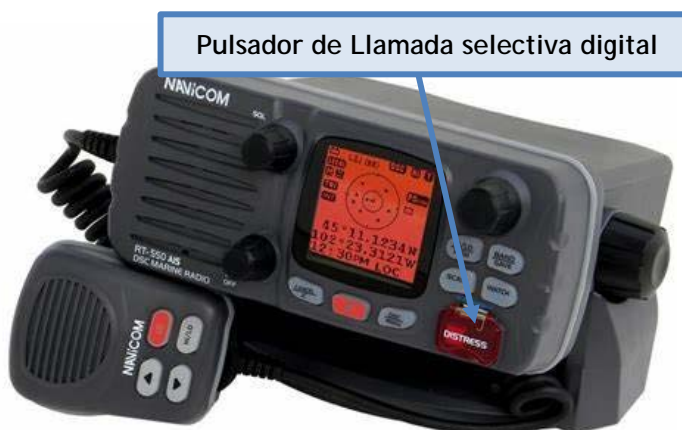
Figura 8. Modelo de radio instalada en la E/P MADRE ANTONIA

El patrón intentó dar el aviso de la emergencia mediante el sistema de llamada selectiva digital (DSC¹) pero, con los nervios, no fue capaz de llevar a cabo la combinación de acciones necesarias para realizarla. Cabe aclarar que para poder realizar el DSC es necesario levantar una pequeña tapa (ver figura 8) que protege un pulsador y apretarlo durante 5 segundos consecutivos para que se realice la llamada selectiva digital.

La embarcación disponía de dos radios VHF fijas, una de ellas disponía de DSC (ver figura 8) y la otra iba siempre sintonizada en el canal 16. Así mismo, se disponía de una tercera radio VHF portátil de clasificación SOLAS, cuya función era ser llevada con la tripulación en caso de abandono.

Debido al estado de nerviosismo del patrón ante la situación de emergencia le fue imposible dar la alarma mediante la llamada selectiva digital, realizando la llamada de socorro vía VHF canal 16. Esto denota una falta de familiarización con los procedimientos de emergencia dado que, en el momento de la emergencia, el patrón recurrió al procedimiento que tenía asimilado por su uso habitual, el de comunicaciones por fonía.

1. Que se familiarice con los equipos de radiocomunicaciones marítimas a bordo, realizando ejercicios regulares de activación de la llamada selectiva digital.

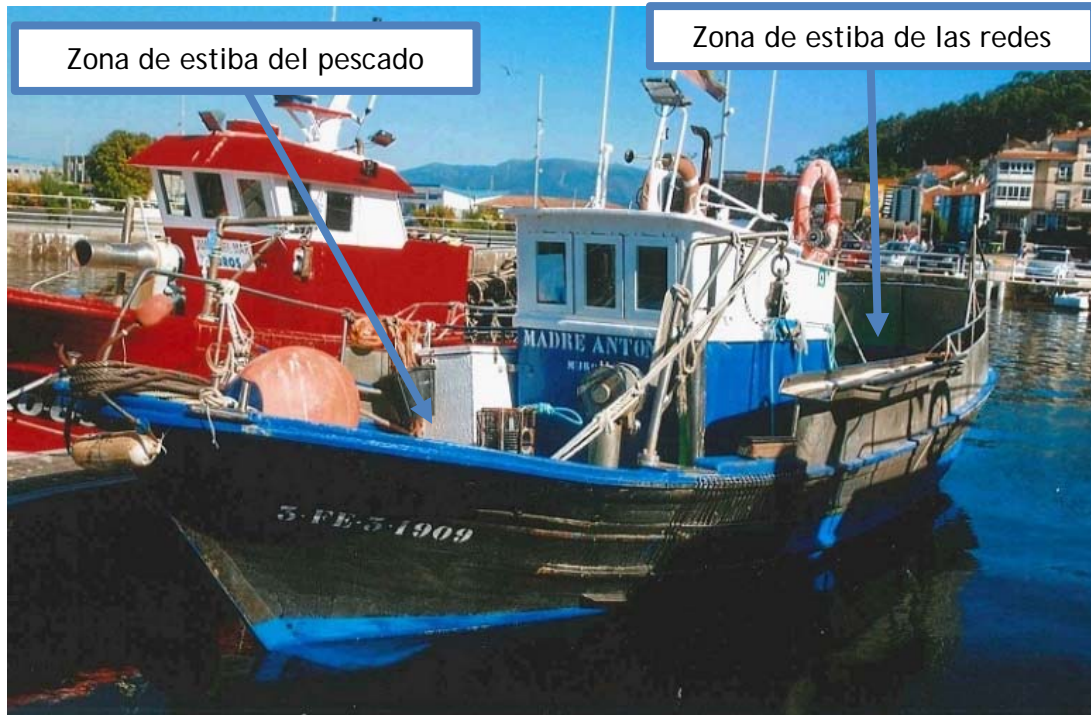
Figura 9. E/P MADRE ANTONIA

Los planos existentes de la embarcación son los del proyecto (figuras 10 y 11), que proporcionan pocos detalles de su configuración. Al comparar las fotografías recientes de la embarcación con dichos planos, se aprecia la prolongación de la amurada mediante chapa de acero en los costados y popa, así como la instalación de barandillados. Esto obedecía a dos propósitos: proteger a la tripulación, y estibar las redes. No consta el expediente de esta reforma, por lo que se desconoce su impacto en la flotabilidad, pero su efecto era perjudicial al tratarse de un incremento de peso. También se aprecia la instalación de una nevera o tambucho a proa estribor que no figuraba en el proyecto.

Otros efectos negativos de la instalación de la amurada son un aumento de la superficie vélica (mayor escora con viento de costado), y sobre todo el aumento del volumen del pozo en cubierta, que permite la acumulación de mayores cantidades de agua sobre cubierta en caso de golpe de mar, y dificulta su rápida evacuación. Se aprecia en los planos y en las fotos un imbornal para desagüe de la cubierta que se extendía longitudinalmente a lo largo de los costados, como es habitual en este tipo de embarcaciones de madera.

La embarcación ese día llevaba más de 30 cajas de pescado estibadas en la bodega de proa (ver figura 9), y cada una de ellas podía pesar entre 5 y 10 kg, es decir, menos de 300 kg de capturas en total. Según el patrón las redes se estibaban en la bodega de popa y las que no cabían en dicha bodega se estibaban encajonadas encima de la tapa de esta bodega, entre el puente y la chapa de popa (ver figura 9).

A la vista de estas declaraciones y la configuración de la embarcación, parece que una gran cantidad de agua quedó acumulada en el pozo de popa, que no pudo ser desalojada, bien por estar parcialmente tapadas las aberturas de desagüe por las redes, bien por tener estas aberturas un área insuficiente para el volumen del pozo constituido por las amuradas de acero añadidas, o porque la embarcación iba sobrecargada con la consiguiente reducción de la reserva de flotabilidad. Posiblemente la escotilla de la bodega de popa, que no estaba trincada, fue desplazada por los golpes de mar. El agua embarcada por los golpes de mar pudo pasar a los espacios interiores a través de la escotilla de la bodega de popa o a través del puente.

La instalación de la amurada de acero y la presencia de redes en cubierta pudo dificultar la evacuación del agua embarcada por los golpes de mar.

En navegación con mal tiempo hay que arrancar todo a son de mar, trincar escotillas y aberturas, y asegurarse de que los medios de desagüe de la cubierta están libres de obstrucciones.

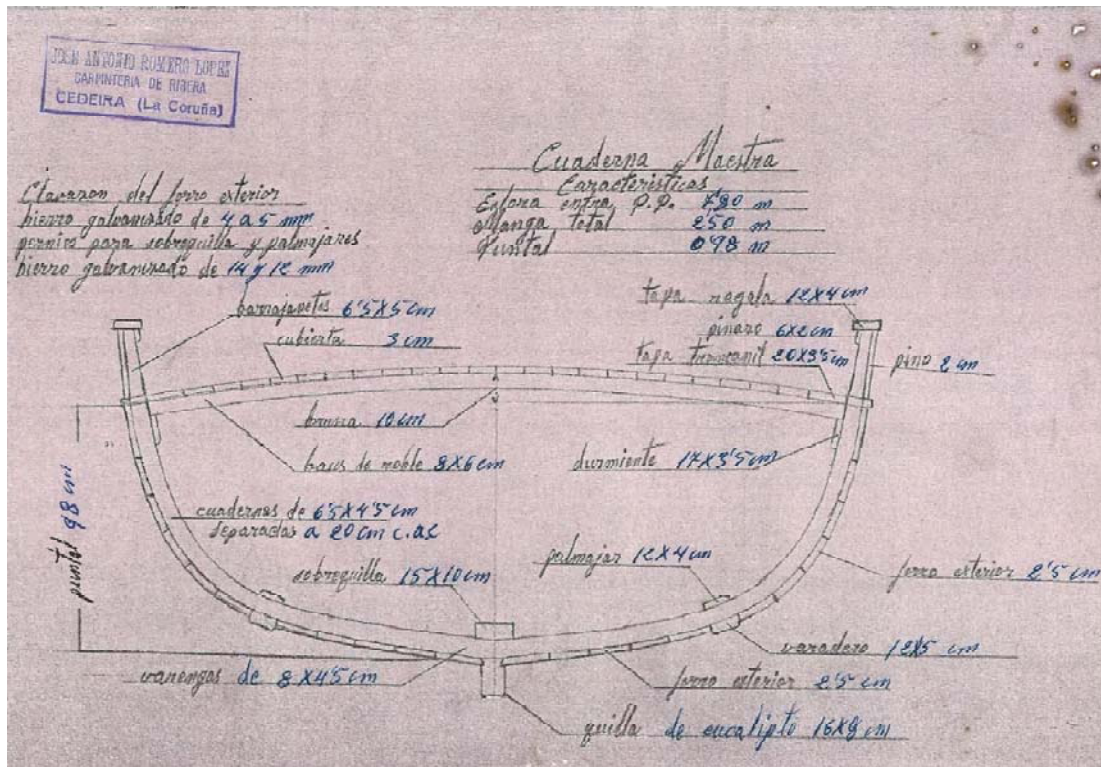
Figura 10. Detalle de la cuaderna maestra de la embarcación en el proyecto de construcción

La E/P MADRE ANTONIA era una embarcación de escaso porte. De acuerdo con el acta de estabilidad, emitida en 1984 al finalizar la construcción, su puntal de construcción era 0,90 m y a plena carga tenía un desplazamiento de 4,9 t y un francobordo de 36 cm. El área de la flotación era de 13,6m² (lo que supone 140 kg por centímetro de inmersión).

Todas las modificaciones de las embarcaciones con respecto al proyecto original deben ser comunicadas a las Autoridades Marítimas.

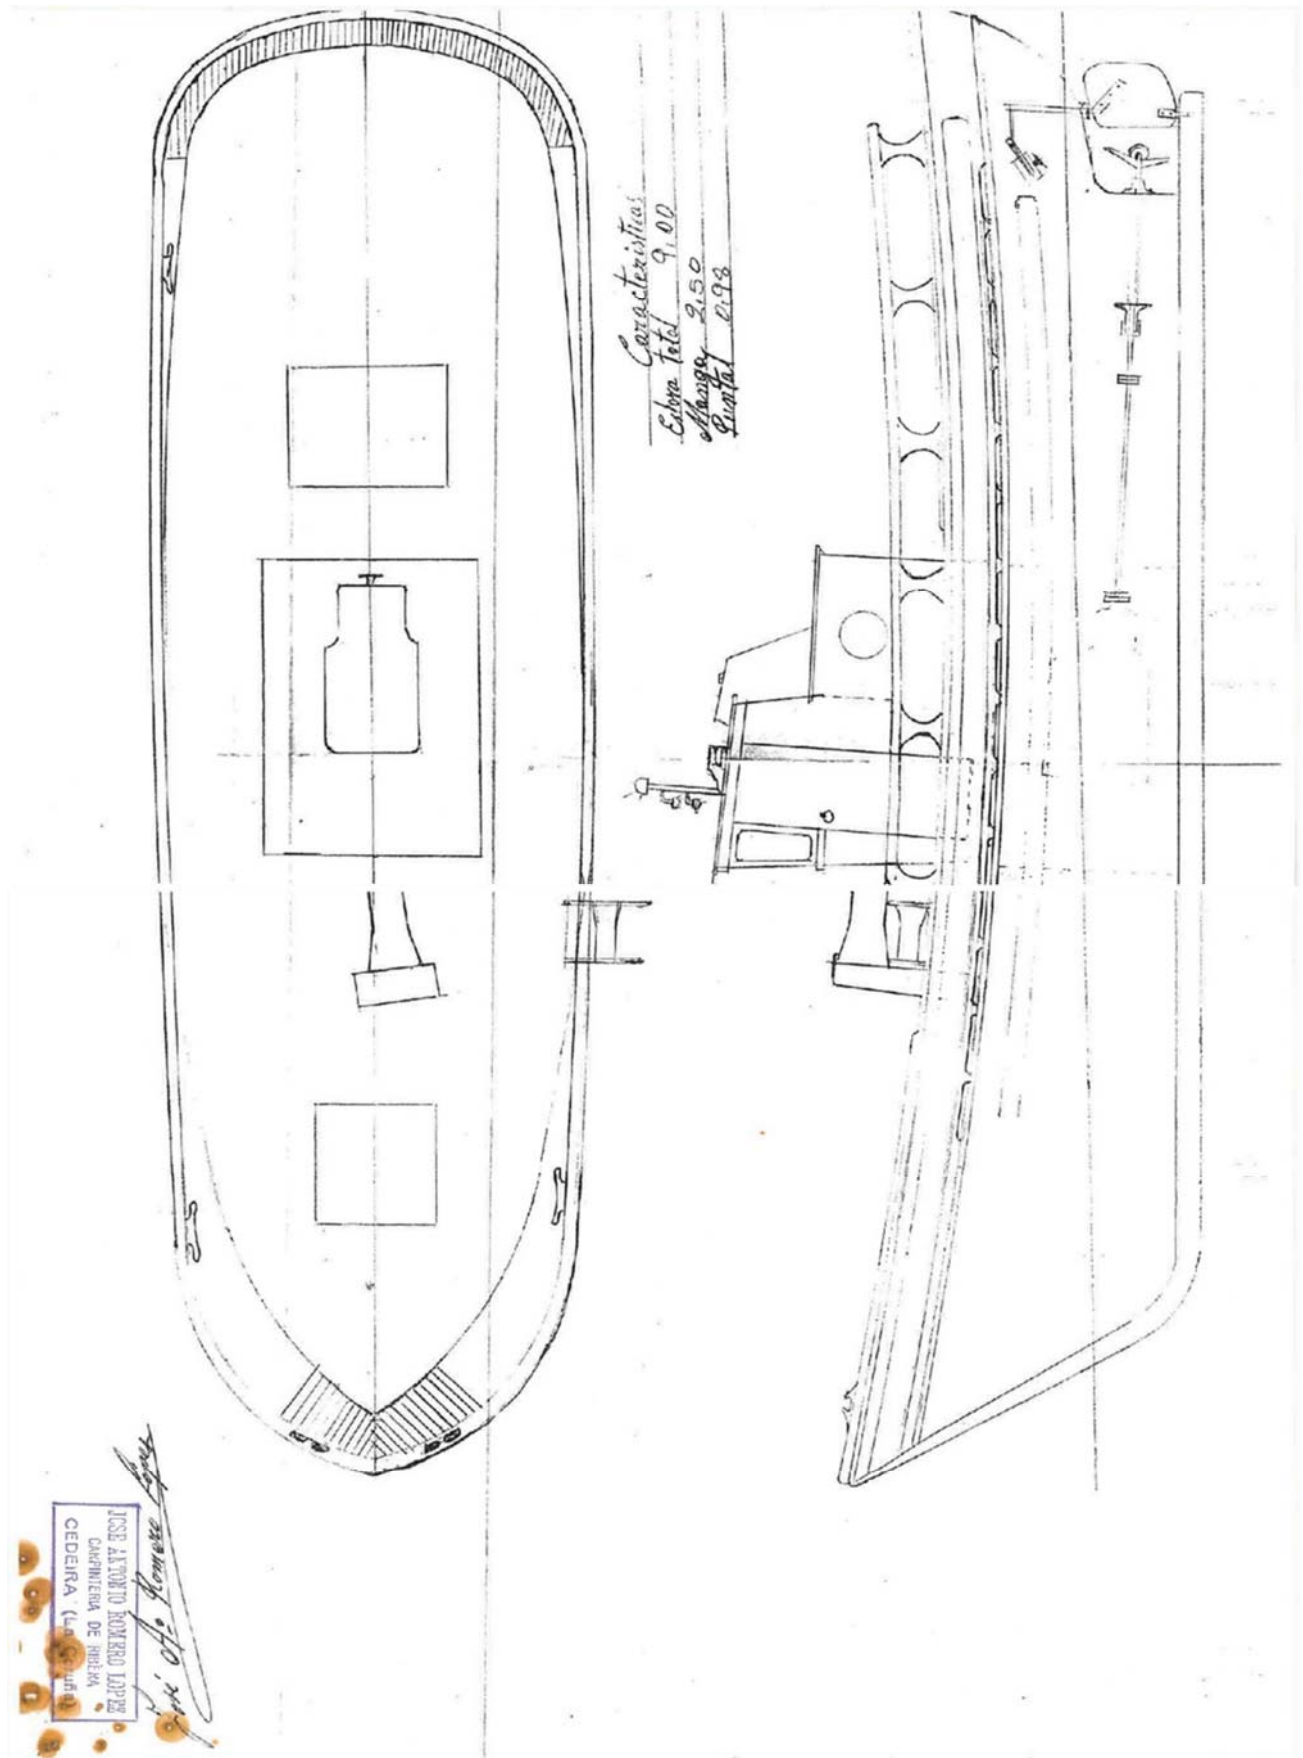
Figura 11. Detalle del proyecto de construcción

La embarcación tenía menos flotabilidad que en el momento de su construcción por las reformas no autorizadas y, posiblemente, por llevar más artes de pesca que las previstas en su construcción, por lo que no se descarta que en el momento del accidente la embarcación estuviera sobrecargada.
