COMISIÓN PERMANENTE DE
INVESTIGACIÓN DE ACCIDENTES
E INCIDENTES MARÍTIMOS

INFORME CIAIM-31/2022

Abordaje entre el pesquero BLANDA TERCERO y la embarcación de recreo POUPOUN, a 13 millas de Blanes (Gerona), el 15 de julio de 2021, con resultado del hundimiento de la embarcación de recreo.

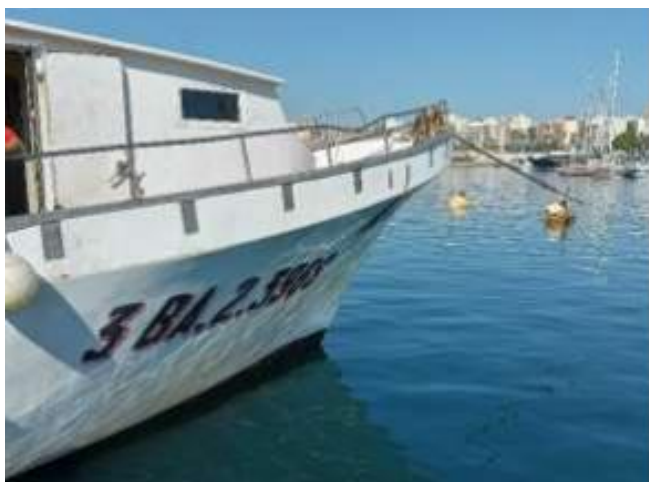
Figura 5. Daños ocasionados en el B/P BLANDA TERCERO

A las 07:03 horas, se produjo el abordaje impactando la amura de estribor del pesquero con la amura de babor del velero. El impacto ocasionó una gran vía de agua al velero, cuyo mástil se rompió y cayó sobre la cubierta del pesquero, abollando su pasamanos. (Figura 5).

Esto permite concluir que se dio una situación de cruce entre los dos barcos, en la que el pesquero tenía al velero por su costado de estribor. Dicha situación de cruce es coherente con los daños en el pesquero, situados en la amura de estribor.

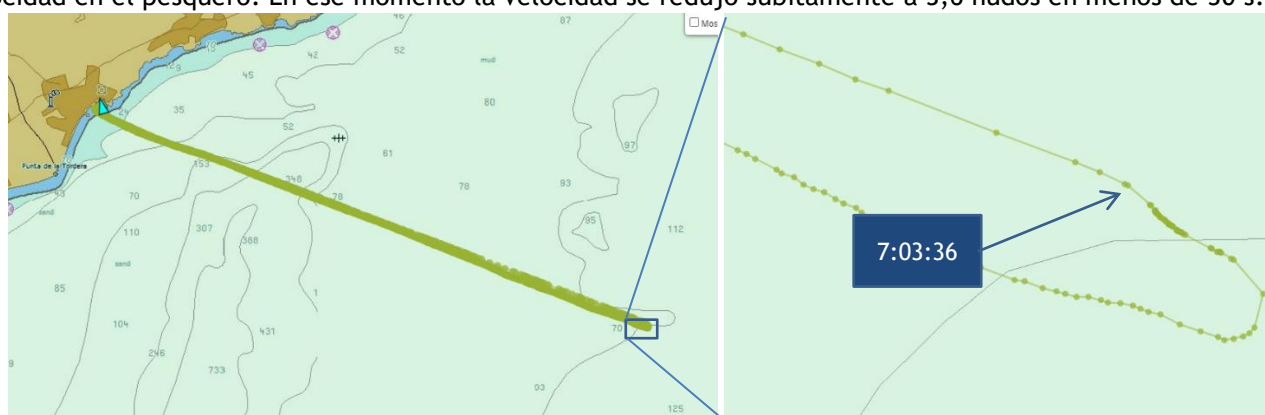
Figura 6. Derrota del B/P BLANDA TERCERO

Hasta el momento del abordaje a las 07:03:36 horas, no se aprecian variaciones sustanciales del rumbo ni de la velocidad en el pesquero. En ese momento la velocidad se redujo súbitamente a 3,6 nudos en menos de 30 s.

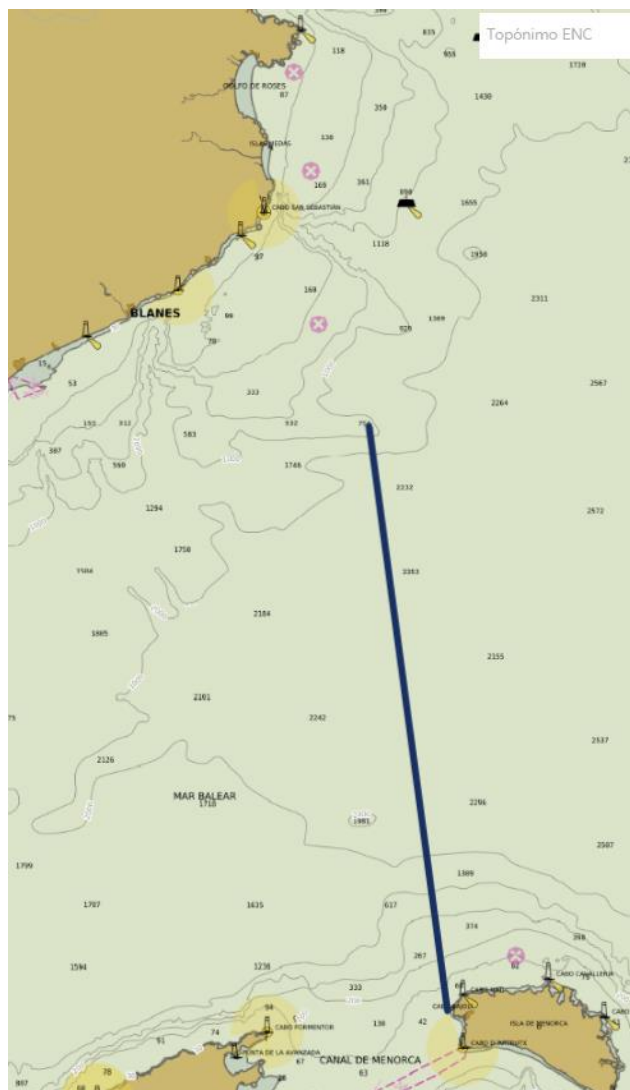
Figura 7. Derrota aproximada del POUPOUN

Aunque no se tienen datos contrastados del rumbo y velocidad del velero, el puerto de salida (Ciudadela de Menorca) y el punto de abordaje trazan un rumbo (Figura 7) coincidente con el que llevaría el velero para dirigirse al puerto de San Feliu de Guixols. El velero llevaría aproximadamente rumbo 340° - 350° , lo que coincide con las declaraciones de sus tripulantes.

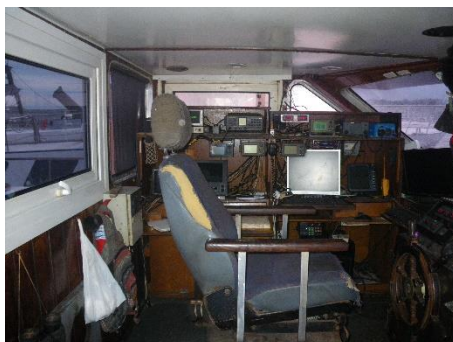
Figura 8. Zona de babor

El patrón del pesquero afirmó que el velero POUPOUN no apareció reflejado en la pantalla de su SIA (el velero no disponía de dicho sistema de identificación, no estando obligado a llevarlo), y que no detectó al velero en la pantalla del radar. El velero no llevaba reflector de radar, lo que habría dificultado su detección por el radar del pesquero. Las pantallas del SIA y del radar del pesquero están situadas

en la banda de babor del puente (ver Figura 8). Aunque el patrón manifestó que mantenía una vigilancia visual, no se percató de que por la banda contraria a la de las pantallas se estaba aproximando el velero. La visibilidad desde el puente del pesquero por la banda de aproximación del velero era buena, ver Figura 9 y Figura 10.

Los equipos de ayuda a la navegación se encuentran situados en la banda de babor impidiendo la visibilidad por esta banda, aunque en este caso no tenga repercusión sobre el accidente. (Ver Figura 8)
