# Informe técnico

## **IN-047/2018**

Incidente ocurrido entre las aeronaves EMBRAER ERJ 190 de matrícula EC-KRJ, operada por la compañía AERONOVA y AIRBUS 320 de matrícula HA-LPM, operada por la compañía WIZZ AIR el 10 de noviembre de 2018, en aproximación al Aeropuerto de Madrid - Barajas (España).

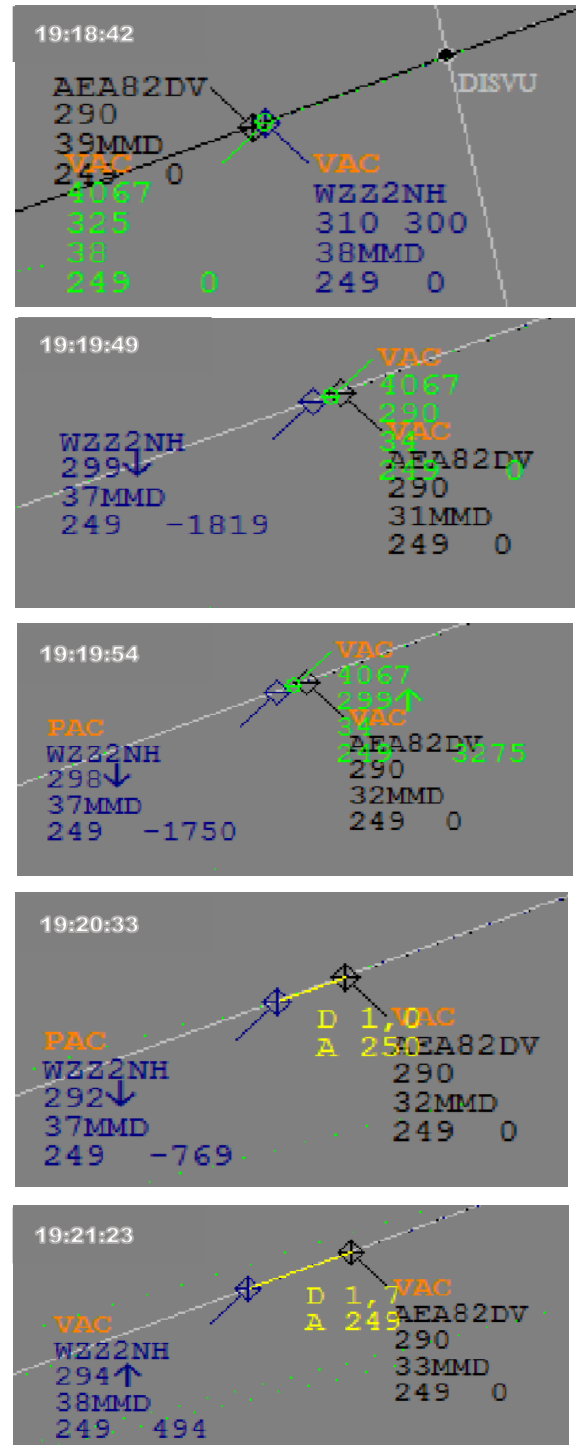
**Figura 1. Cruce en pantalla RADAR**

Desde control les dijeron que mantuvieran FL290 y a las 19:21:26 h autorizaron a la aeronave AEA82DV a descender a FL280 y pidieron confirmación de que efectivamente la otra aeronave había

cruzado La tripulación de la aeronave AEA82DV confirmó que había pasado por delante y que habían tenido un aviso TCAS, pero sin resolución, es decir sin el mandato de realizar una maniobra evasiva.

La separación mínima a la que estuvieron fue de 200 ft en vertical y 0,2 NM en horizontal.

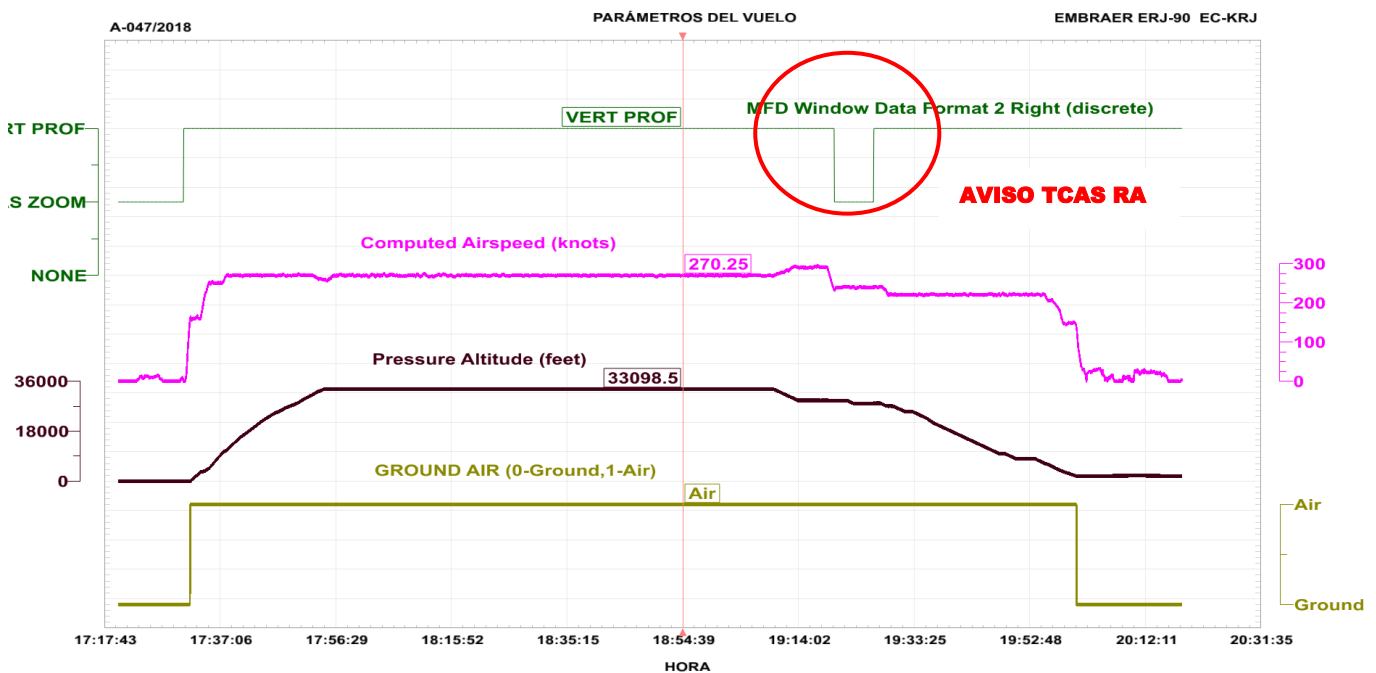
**Figura 2. Aviso TCAS registrado en el FDR de la aeronave EMBRAER ERJ 190**

La tripulación recibió un aviso TCAS (TA) a las 19:20:05 h, que duró 7 s, cuando se encontraban volando a 29.041,5 Ft de altitud, con una velocidad indicada de 232,75 Kt y con rumbo 256,289°

El aviso no vino acompañado de ninguna orden de resolución (RA).
