Informe técnico ULM A-010/2018

Accidente ocurrido el día 16 de mayo de 2018 a la aeronave PIPISTREL VIRUS SW 100 con matrícula 55SE en el aeropuerto de La Seu d'Urgell (Lleida)

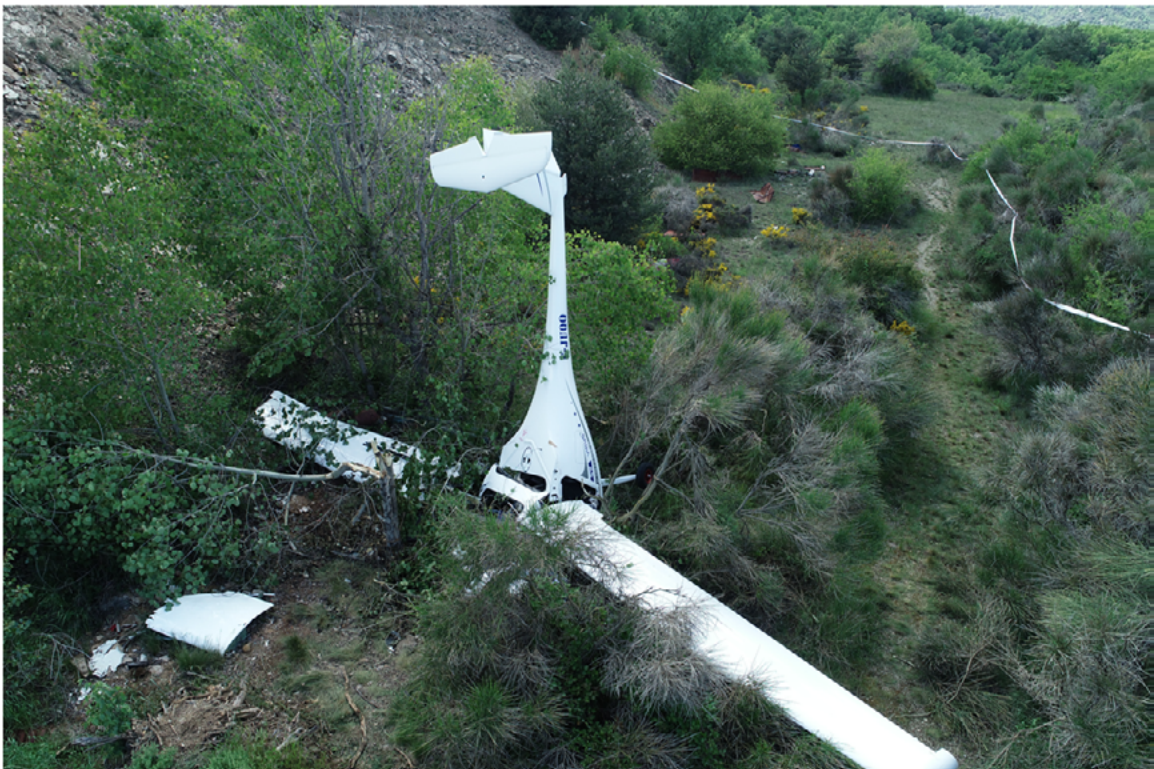
Figura 1. Fotografía de la aeronave

La aeronave resultó destruida y quedó en posición vertical con un fuerte impacto en la parte delantera, al igual que la cabina, y el plano derecho.

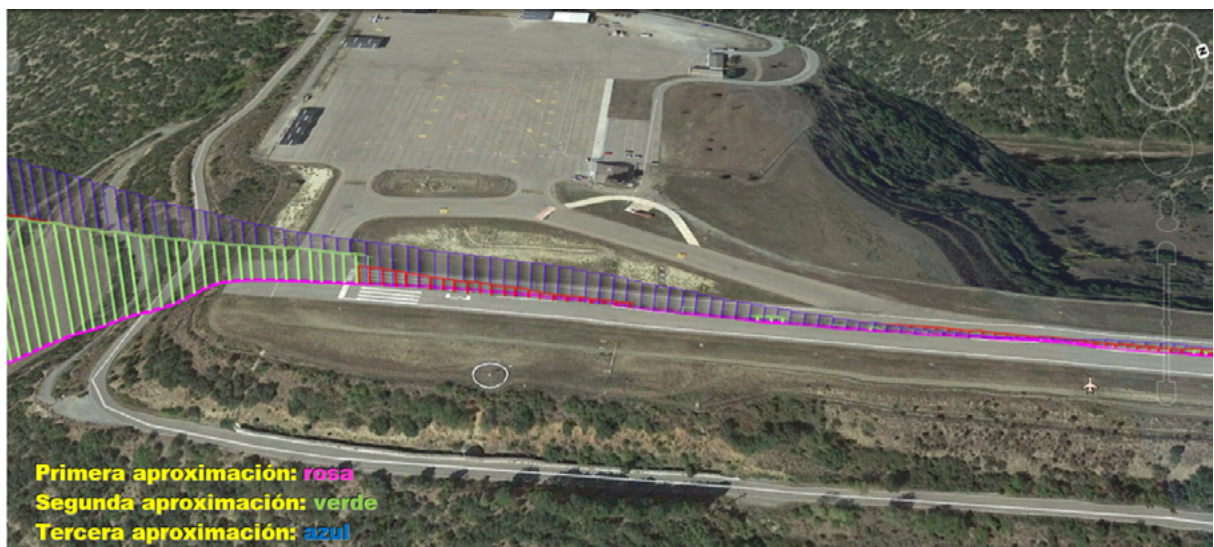
Figura 6. Vista lateral de las tres aproximaciones por la pista 03

La pendiente en la tercera aproximación fue mayor. En la figura 6 se puede ver en color rosa la primera aproximación, en color verde la segunda y en color morado la tercera, observándose que cada vez se fue aproximando con mayor pendiente.

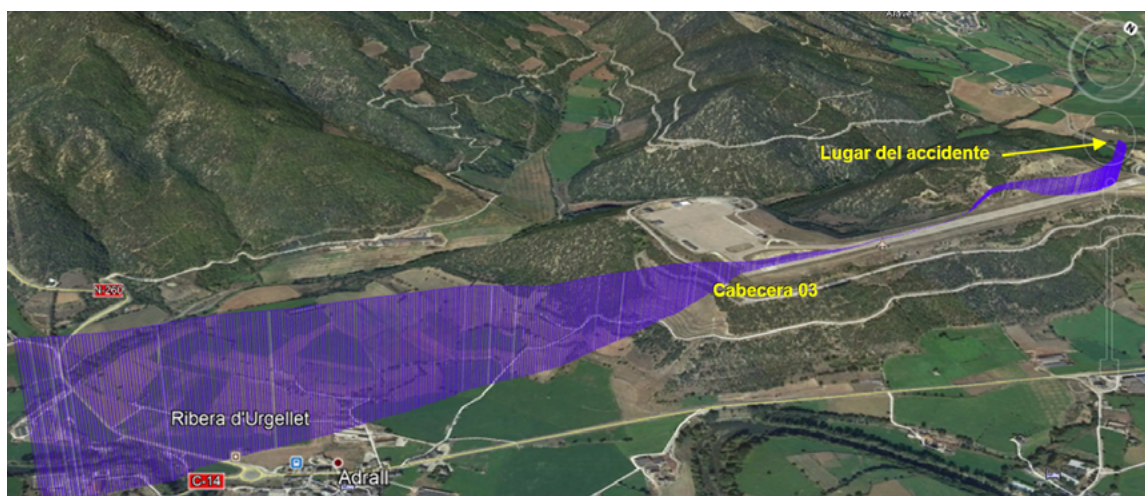
Figura 7. Vista lateral de las tres aproximaciones por la pista 03

Después de la tercera aproximación, en la misma carrera inició un cuarto despegue, durante el cual se desvió 20° a la izquierda durante 6 s, alabeando a la izquierda y dirigiéndose hacia una loma que hay al lado izquierdo y hacia la mitad de la pista, dentro del recinto del propio aeródromo. A continuación fue alabeando a la derecha a lo largo de 13 s, situándose al principio encima de la pista, para posteriormente desviarse hasta 20° a la derecha. Finalmente empezó a virar de nuevo a la izquierda durante 8 s hasta que se precipitó contra el suelo (ver figura 7).

En los últimos momentos del vuelo quedaron registrados ángulos de asiento en el entorno de los 24° ($24,9^\circ$ a las 10:43:38 h), elevados ángulos de balance tanto hacia la derecha como a la izquierda y los últimos 3 s, elevados ángulos de picado (llegando hasta los 61°).

Las últimas coordenadas registradas sitúan al avión prácticamente en la vertical del punto de impacto. Se dejaron de registrar datos a las 10:43:44 h. En este último registro el ángulo de balance era 15° y la velocidad indicada 42 Kt.

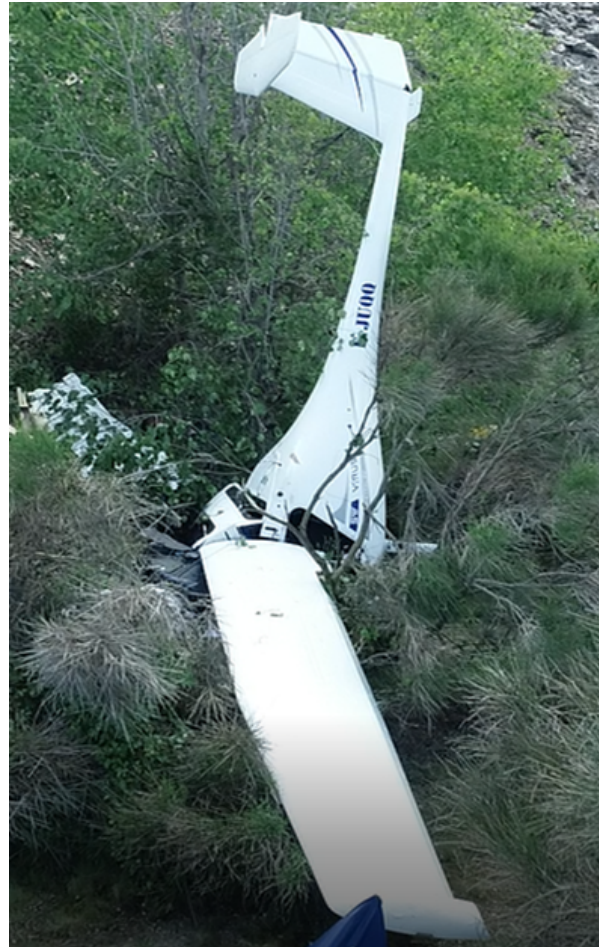
Figura 9. Estado de la aeronave

Había impactado contra el terreno con la parte delantera golpeando concretamente contra la base de un árbol y quedando en posición vertical.

El alojamiento del motor y la cabina fueron las zonas más afectadas por el choque, quedando ambas muy dañadas.

La rueda delantera del tren de aterrizaje estaba empotrada debajo el motor.

La llave de encendido eléctrico general (máster) estaba en la posición de "apagado" y la llave de indicación de los elementos de aviónica estaba conectada, pero todos los disyuntores estaban en su posición normal (ninguno estaba activado). La palanca de gobierno de los flaperones estaba deflectada en la posición de 5°.

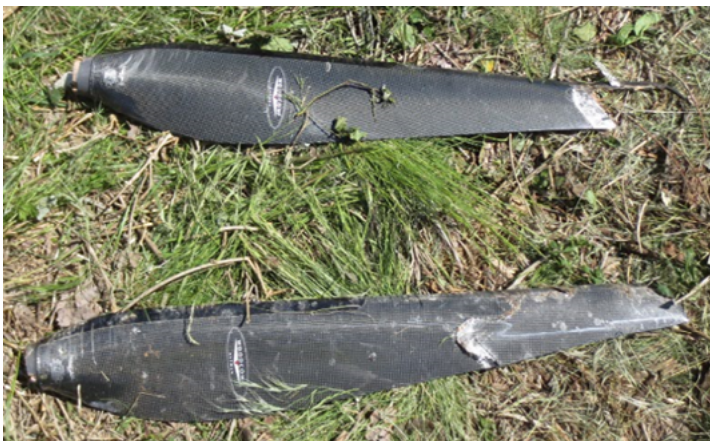
Figura 10. Palas de la hélice

Las dos palas de la hélice estaban arrancadas desde el buje, pero se encontraban prácticamente enteras (ver figura 10).
