# ***CIAF***

### **INFORME FINAL (IF) 48/2022**

Colisión frontal de trenes ocurrida el día 12 de junio de 2022  
en Bifurcación Vila-seca (Tarragona)

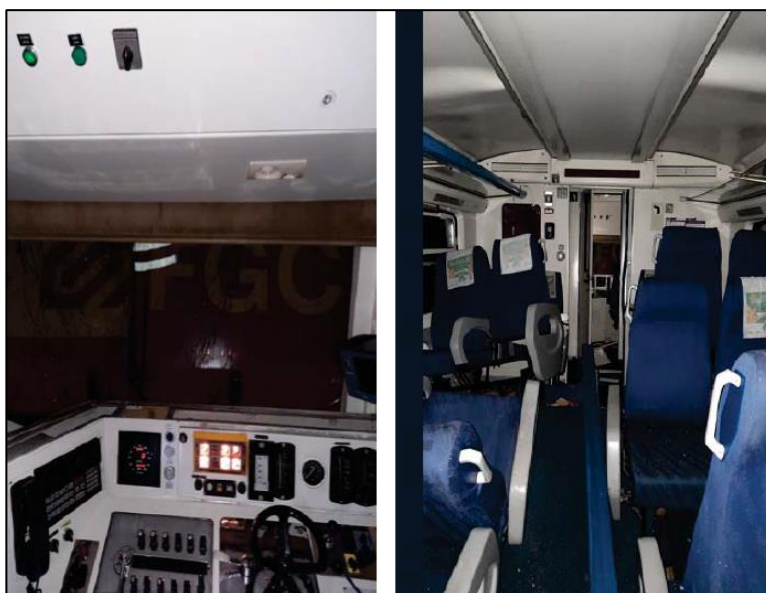
En cuanto a los daños materiales, el tren 95172 presentaba desperfectos en los elementos de unión y tracción, el motor y en elementos estructurales. En cuanto al tren 18087, presentaba daños en elementos de unión y tracción, estructura, cabina de conducción, equipos de seguridad y comunicación y en elementos interiores del tren.

**Figura 2** Daños en la cabina y en el primer coche del tren 18087

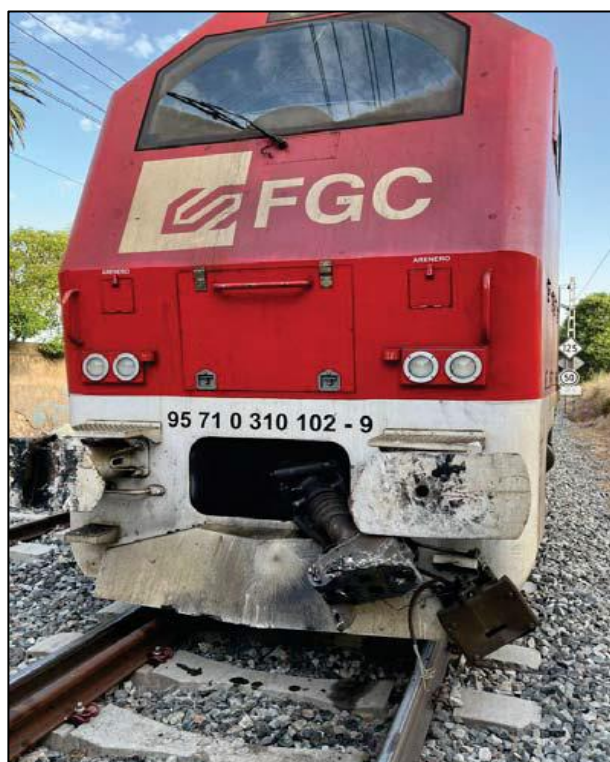
**Figura 3** Daños en el tren 95172 tras el impacto

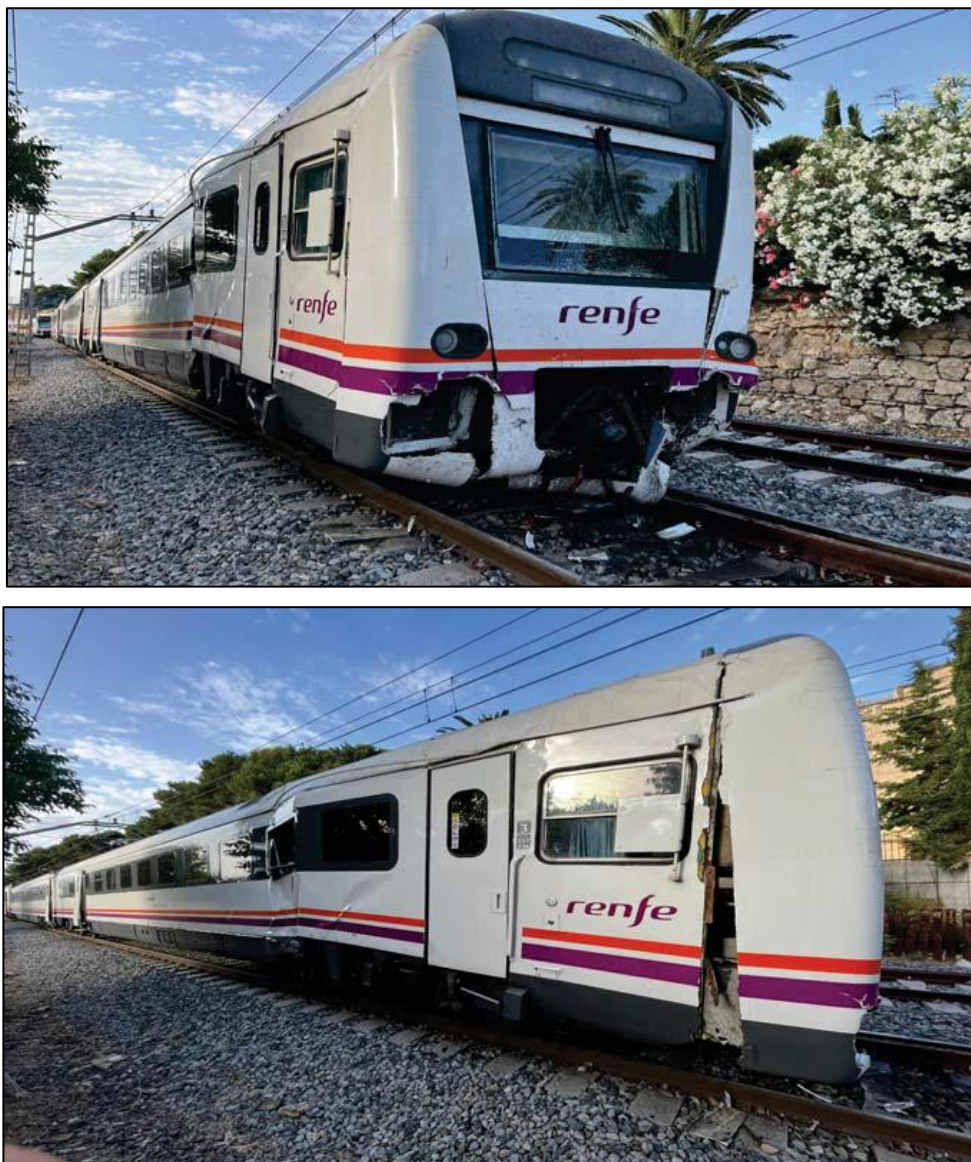
**Figura 4** Daños en el tren 18087

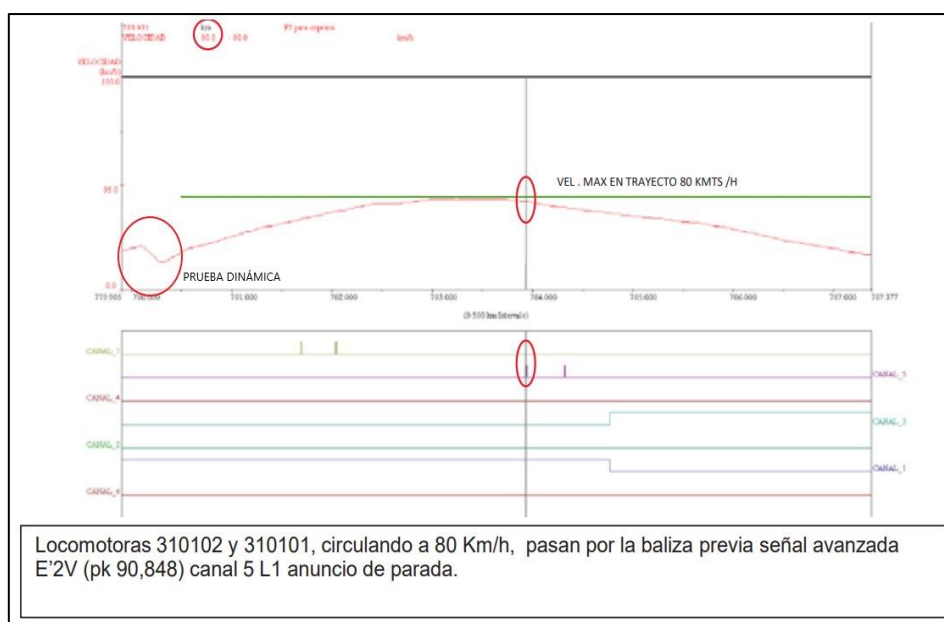
Una vez finalizadas las operaciones de reperfilado de las locomotoras 310.101 y 310.102, el maquinista realizó la toma de la locomotora, saliendo de los talleres de GMF a las 19:59:40 con la 310.101 en cabeza y la 310.102 en cola circulando en mando múltiple, con dirección a Can Tunis. Circuló a 30 km/h aproximadamente debido a la existencia de una LTV para mercancías en este tramo, llegando a Reus a las 20:19:40. Al llegar a la estación de Reus tuvo que hacer una inversión de la marcha para continuar dirección Tarragona, de este modo, la 310.102 pasó a estar en cabeza y la 310.101 en cola. Al cambiar de cabina, el maquinista detectó problemas con el sistema ASFA y por ello acudió un mecánico de GMF a la estación de Reus. Estos problemas, sin relación con el suceso, se solucionaron y el tren 95172 reanudó la marcha a las 21:35:05, 75 minutos después de haberse detenido en Reus. El perfil de la línea en el trayecto entre Constantí y Reus es en rampa o en horizontal, por lo que el maquinista del tren 95172 no tuvo que aplicar freno en este primer tramo, salvo lo necesario para estacionar el tren en Reus a una velocidad baja.

**Figura 8** Extracción del registrador jurídico de tren 95172.

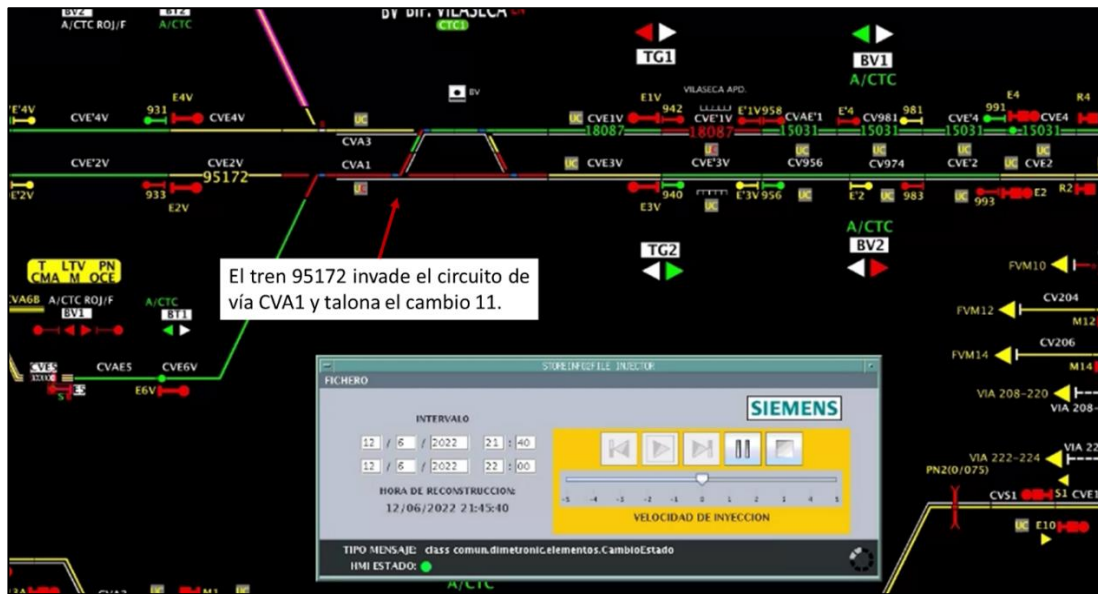
Se produjeron daños en la infraestructura, en concreto en el desvío nº 11 debido a su talonamiento por el tren 95172. No se produjeron daños al medio ambiente.

A las 21:45:40 el tren 95172 talonó la aguja 11, encaminándose por el itinerario dispuesto para el tren 18087 (escape 7-5). Mientras tanto, a las 21:46:15 el tren 18087 pasó por la baliza previa de la señal E1V en indicación de parada -aunque el itinerario estaba dispuesto para este tren, la señal se había cerrado por protección de flanco causada por el rebase del tren 95172- tras lo cual su maquinista hizo uso de freno de servicio, deteniéndose a 123 metros de la señal E1V a las 21:46:42, quedando la cola del tren próxima a la punta del andén del apeadero de Vila-seca.

**Figura 11** Talonamiento del cambio 11 por el tren 95172

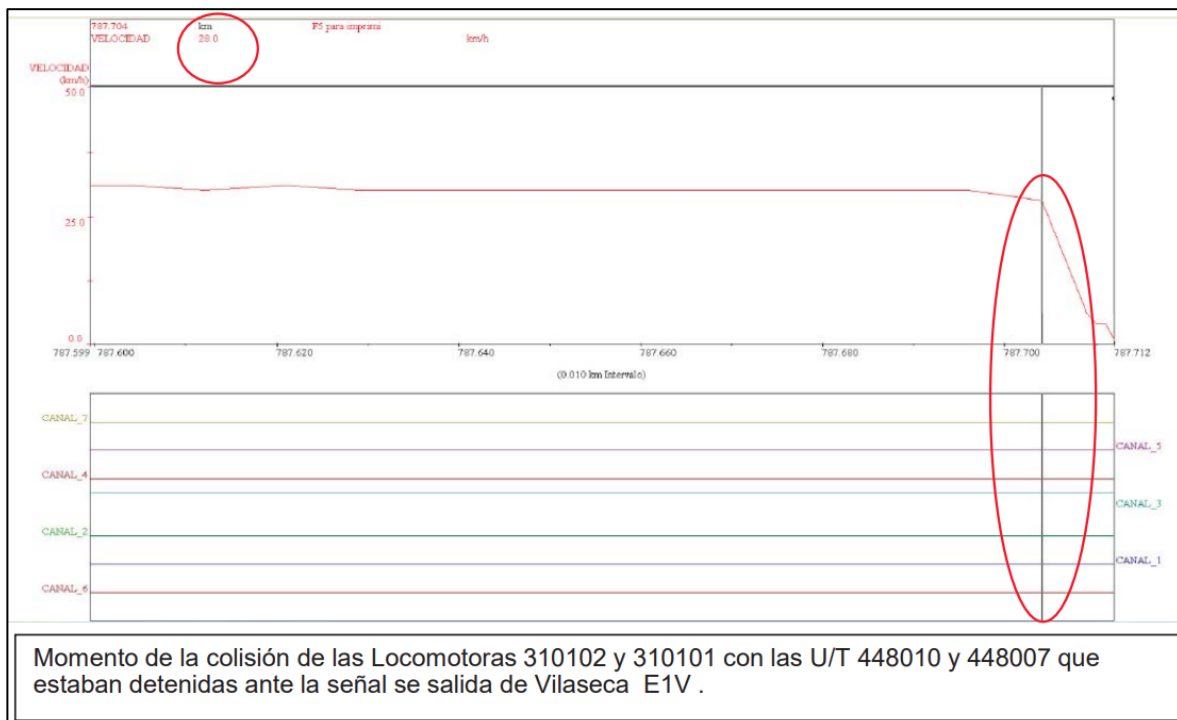
**Figura 12** Extracción registrador jurídico de tren 95172. Momento de la colisión con tren 18087

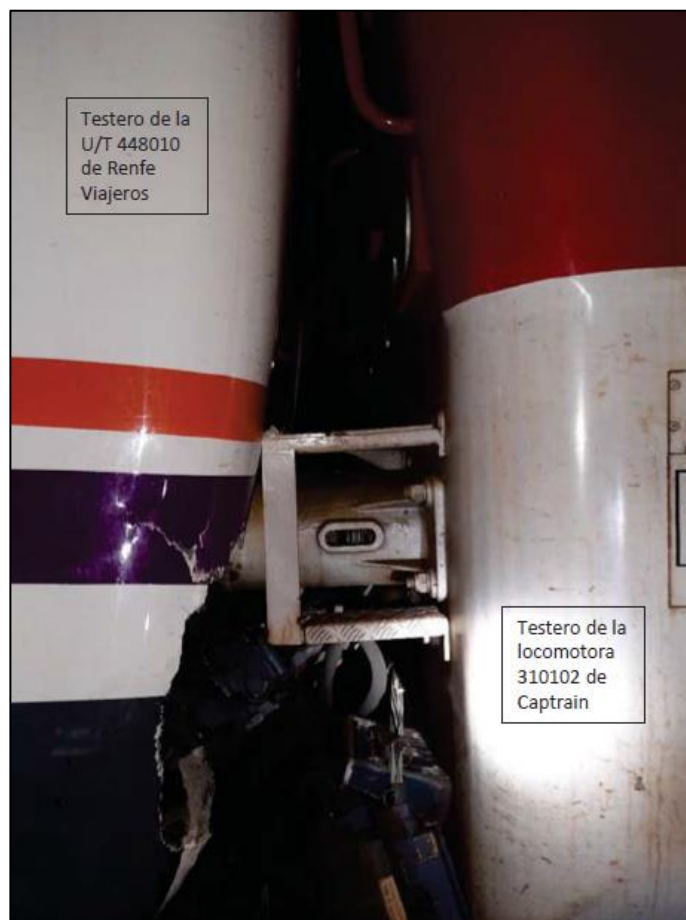
El tren 95172 colisionó contra el tren 18087, que estaba parado, a las 21:46:57. Desde la total detención del tren de Media Distancia hasta el momento de la colisión transcurrieron 17 segundos.

**Figura 13** Vista de los vehículos tras el impacto

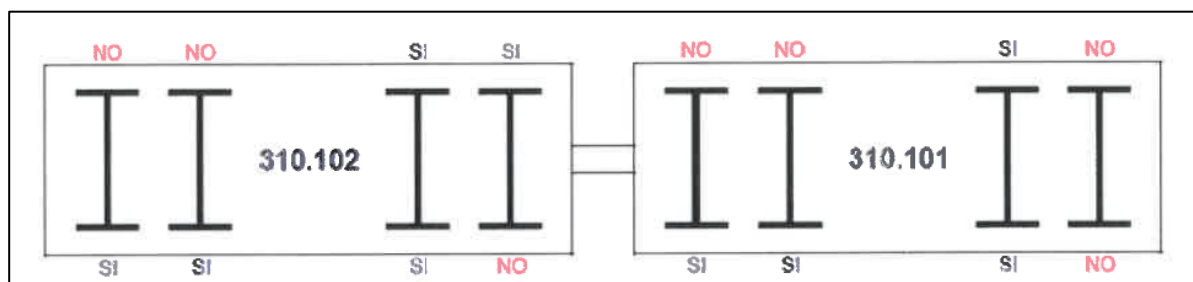
En ninguno de los casos se procedió a realizar un ajuste de las timonerías de las zapatas de freno tras la operación de reperfilado. En definitiva, en 7 de las 16 ruedas de la composición del tren 95172 las zapatas de freno no entraban en contacto con la banda de rodadura al aplicar el freno máximo.

**Figura 15** Esquema de zapatas que no estaban en contacto con la banda de rodadura de la rueda

La insuficiencia de frenado de las locomotoras el día del suceso tuvo su origen en el hecho de no realizar una operación de ajuste de las zapatas a las ruedas tras haber realizado una operación de reperfilado no contemplada en el plan de mantenimiento (ver punto 4.4.1.).

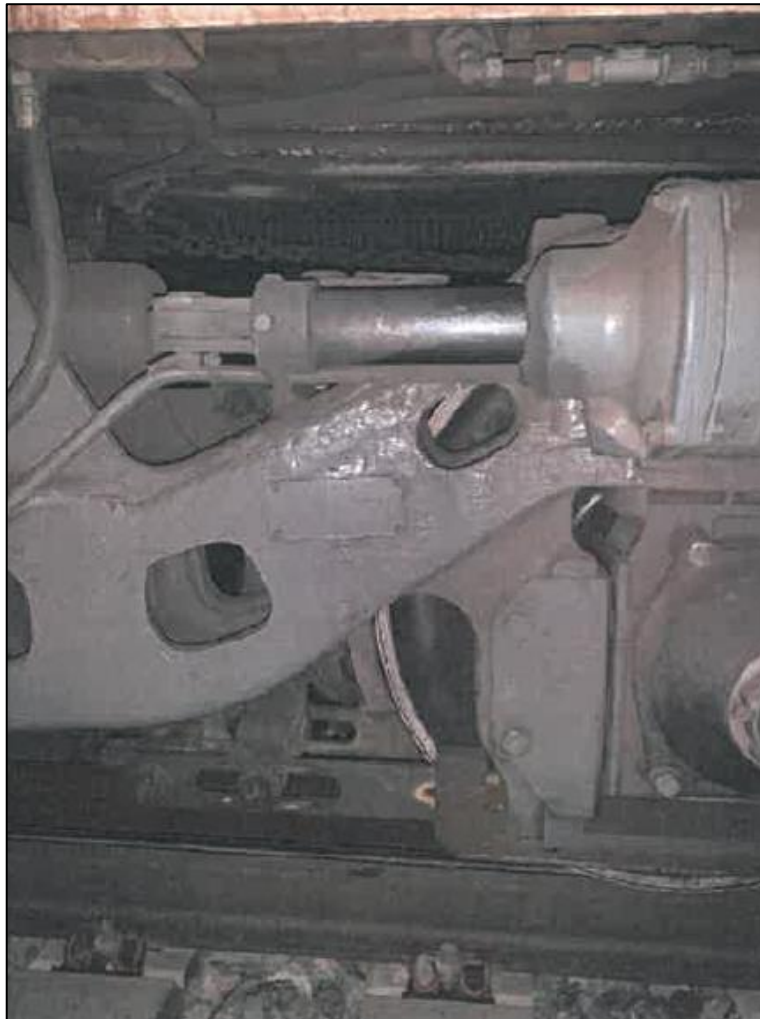
**Figura 16** Conjunto rueda-zapata tras el accidente. Se aprecia el émbolo totalmente extendido y fuera del cilindro y la zapata sin entrar en contacto con la banda de rodadura de la rueda.
