Comisión de Investigación de Accidentes Ferroviarios

INFORME FINAL DE LA CIAF (IF) 04/2020

Accidente ferroviario ocurrido el día 24 de enero de 2020 en
Bifurcación Cerrato (Palencia).

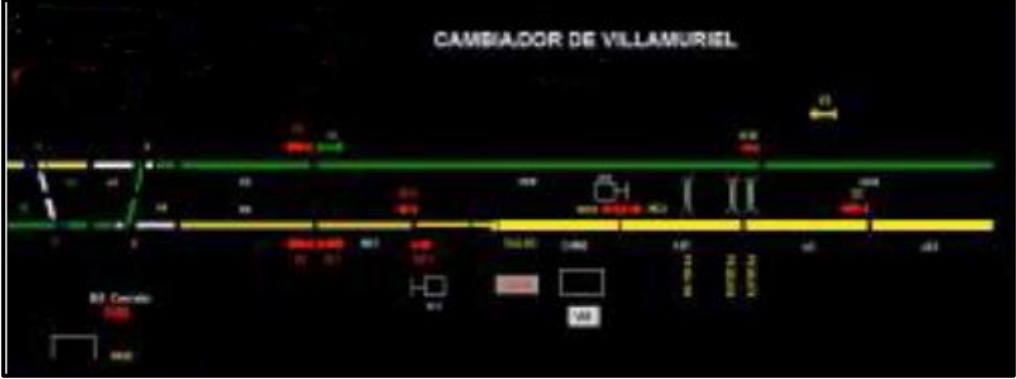
Explicación	Pantallazos del videográfico
<p>A las 18:24:51, el RC del CRC de Atocha manda el itinerario en bifurcación Cerrato hacia vía 2 (marcado en verde). A las 18:24:59, el desvío nº4, necesario para enclavar el itinerario establecido, no comprueba a posición desviada</p>

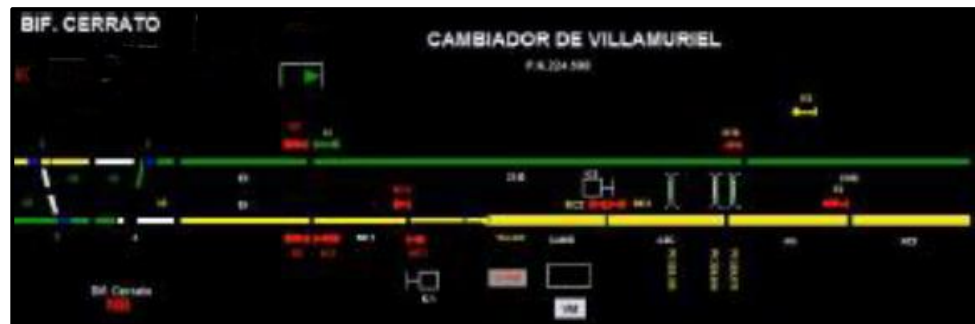
Tras las comprobaciones hechas por la brigada de desvíos y sus correspondientes movimientos, en el videográfico se visualiza que a las 18:54:26, el RC del CRC de Atocha vuelve a intentar establecer el itinerario a pesar de que el desvío n°4 sigue sin comprobar.

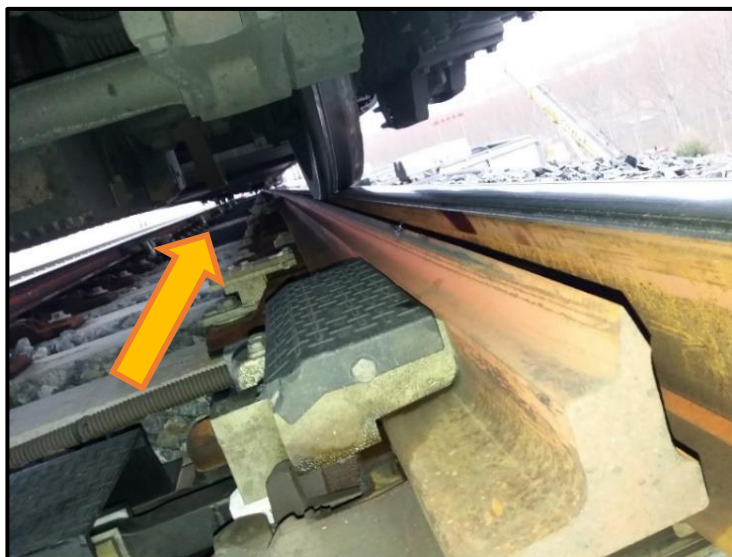
Se apreciaba la punta de la aguja curva abierta:

Imagen 5 Punta de la aguja curva. La flecha indica la dirección del tren 04171.

Como hipótesis, el descarrilamiento se produjo ya que, al entrar toda la composición a vía directa guiada por la punta de la aguja, fue forzando todos los accionamientos a su paso por el aparato de vía y en consecuencia los fue modificando de posición hasta llegar a la altura del accionamiento nº8, al cual no pudo forzar, produciéndose, por tanto, el descarrilamiento.

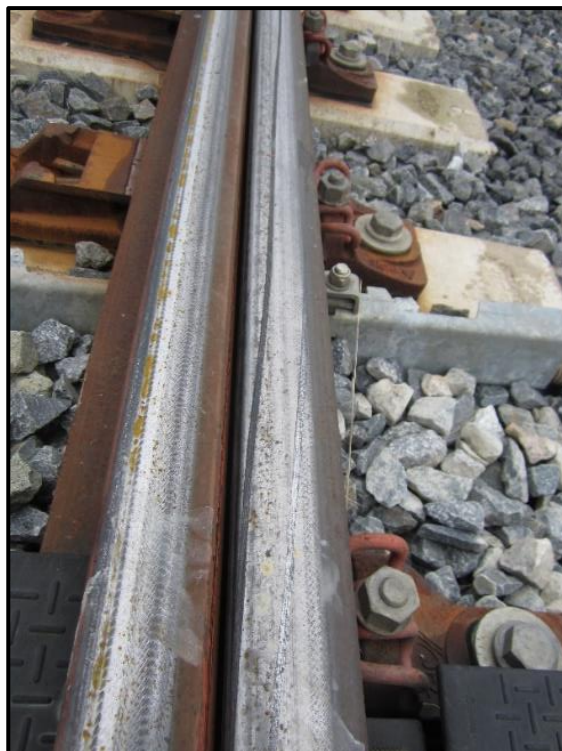
Se apreciaba la huella de remonte de la pestaña sobre la contraaguja de la aguja curva en la zona más próxima al motor 8:

Imagen 6 Huella por remonte de la pestaña

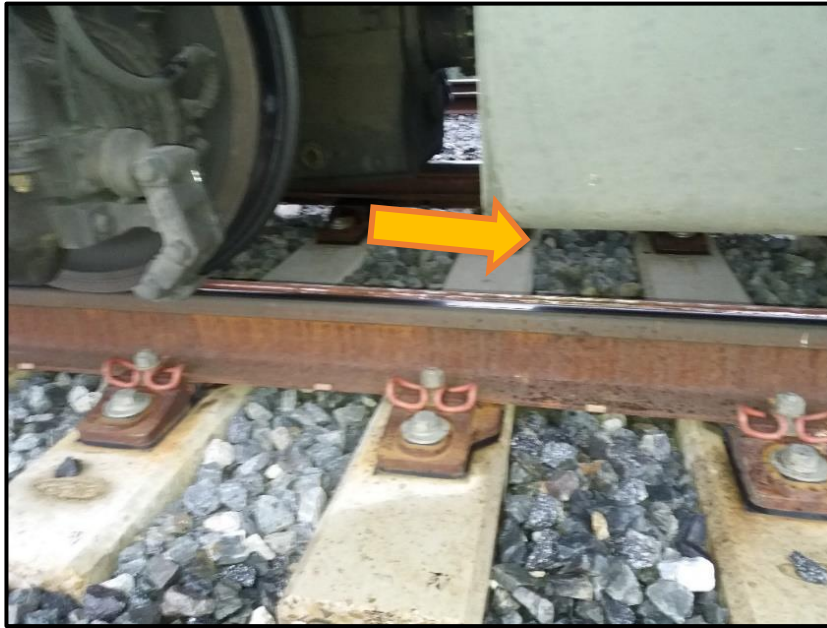
La aguja curva presentaba marcas de roce de la parte exterior de la pestaña con la zona interna de la aguja:

Imagen 7 Marcas en la zona interna de la aguja. La flecha indica la dirección del tren 04171.

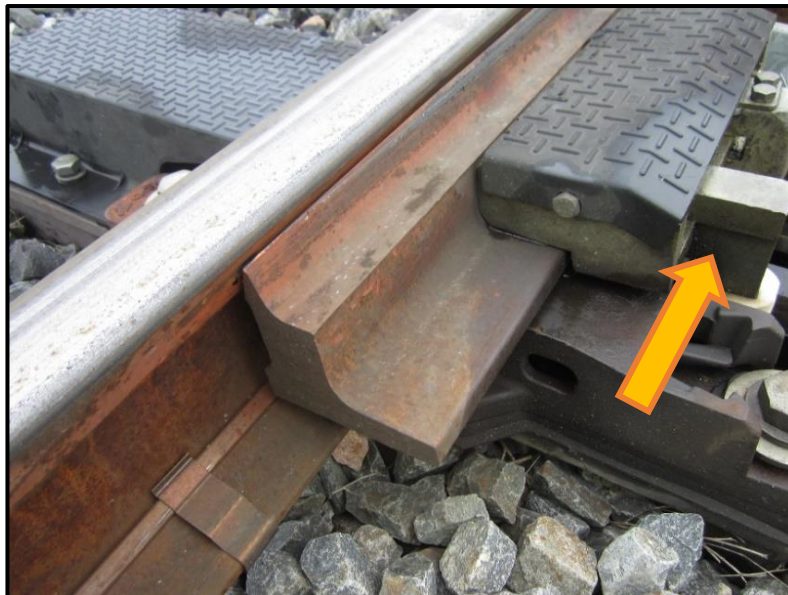
Se aprecia también el roce de la pestaña de la rueda izquierda con la aguja recta:

Imagen 8 Marcas en aguja recta. La flecha indica la dirección del tren 04171

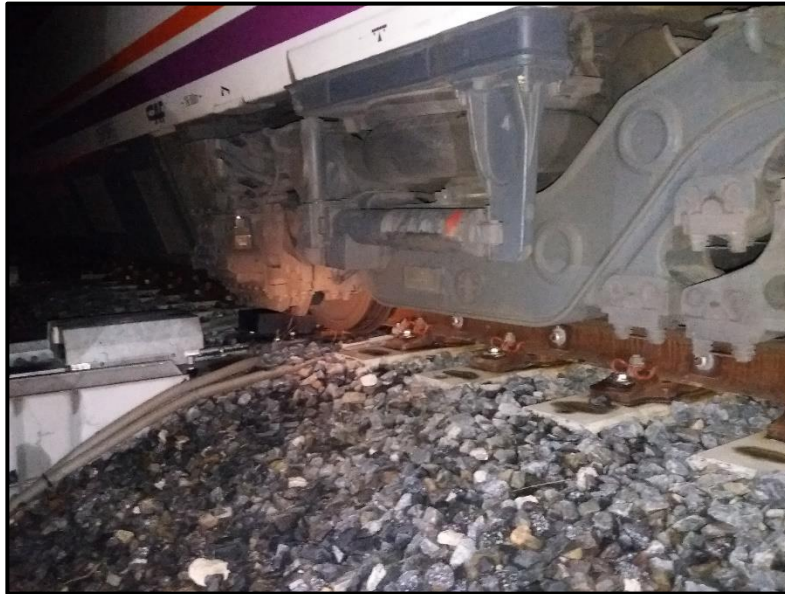
Como se aprecia en la siguiente fotografía, descarriló el primer bogie de la composición quedando el eje trasero a la altura del motor nº10 del cambio.

Imagen 9 Primer bogie descarrilado
