CIAF

INFORME FINAL (IF) 34/2020

Accidente ferroviario en La Hiniesta (Zamora), ocurrido el 02
de junio de 2020.

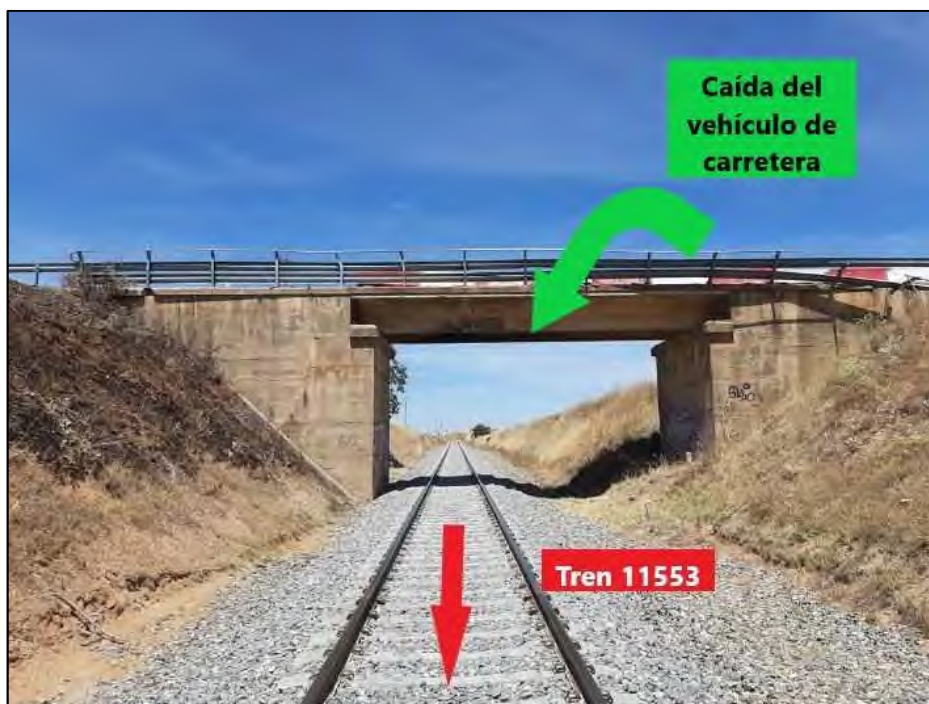
Imagen 10 Vista del paso superior desde el lado Zamora. Se aprecian los daños en el SCV por la caída del vehículo

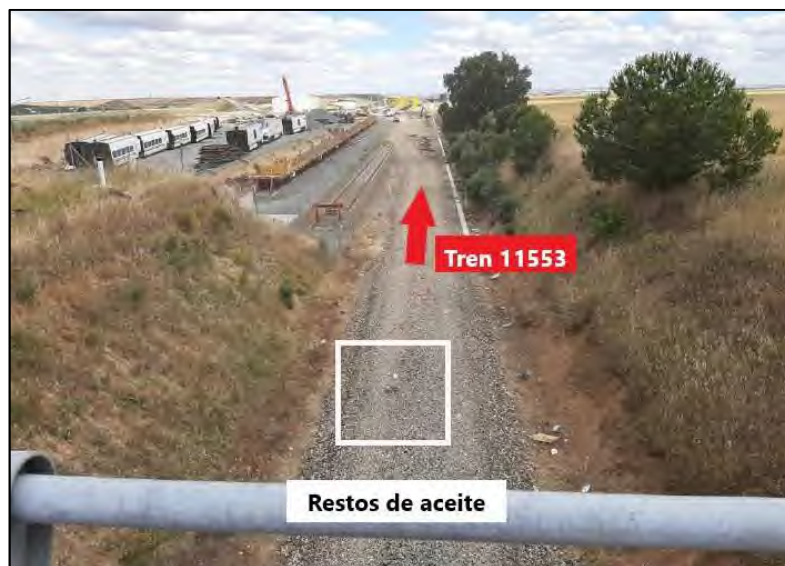
Restos de aceite

Se podía ver en el balasto de la vía posibles restos de aceite del motor del vehículo que se precipitó a la vía. Estos restos se encuentran ubicados en la parte izquierda de la vía en el sentido de circulación del tren.

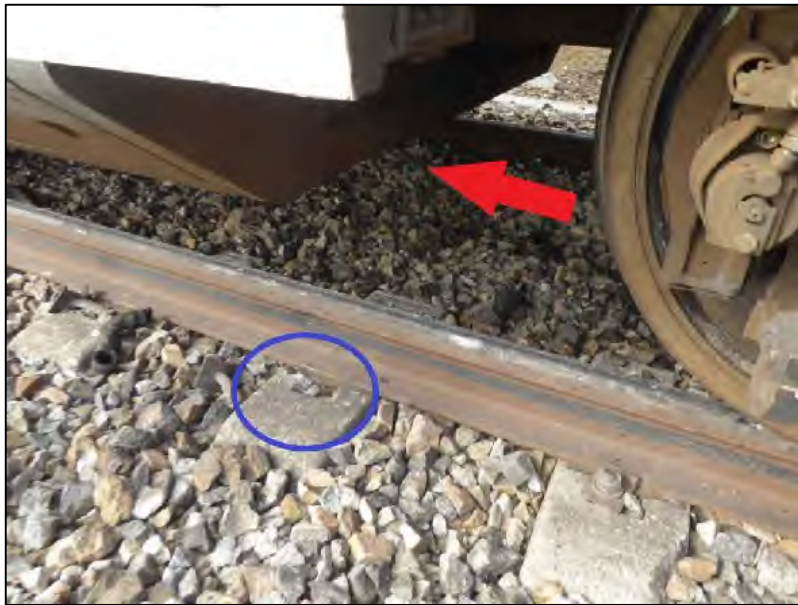
Se apreciaban las huellas del remonte de la pestaña en el PK 10+234, a 17 metros del lugar de la colisión, en el hilo izquierdo, que indican el descarrilamiento de la cabeza motriz de la composición tras el choque con el vehículo. Así como el punto de caída de la rueda izquierda descarrilada. PK 10+230.

Imagen 13 Se aprecia la huella del descarrilamiento sobre el carril y el golpe de la rueda contra la sujeción de la traviesa

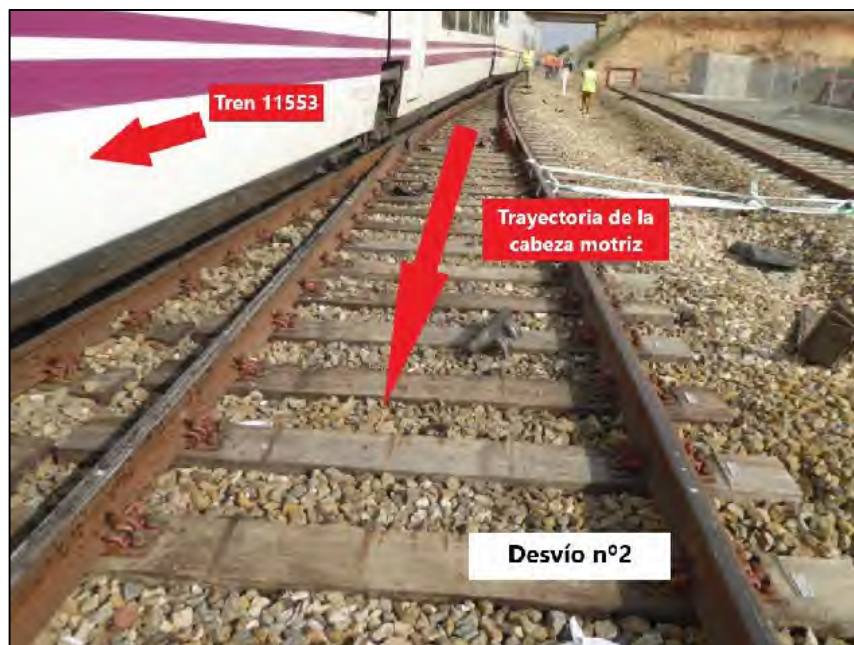
Las ruedas descarriladas de la cabeza motriz dejaron huellas en las traviesas de madera del desvío que indican que ésta se orientó hacia la vía desviada.

Imagen 14 Trayectoria cabeza motriz

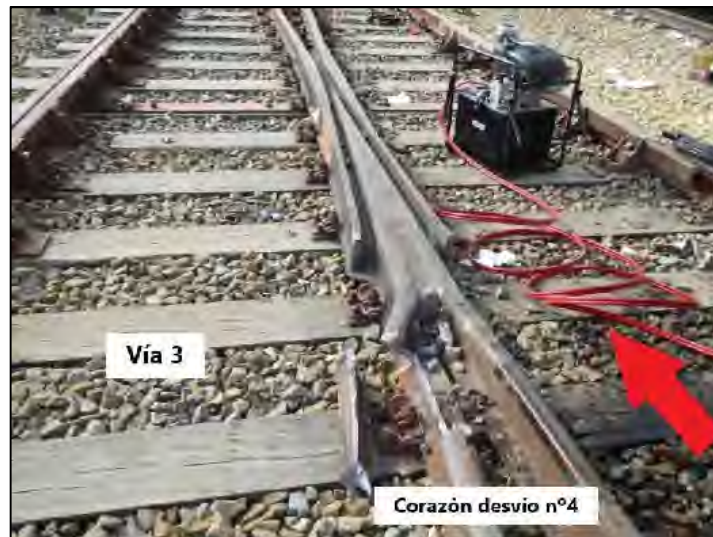
Se puede apreciar la rotura de una de las zonas del corazón del desvío nº4 (que junto con el desvío nº2 conformaba el escape completo hacia la vía de apartado) provocada por el impacto de la rueda izquierda, en el sentido de la marcha.

Imagen 15 Daños en el corazón del desvío nº4

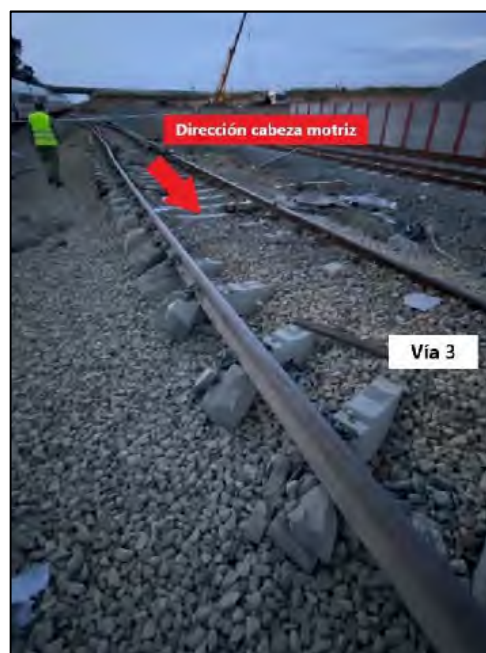
En la zona posterior a la punta de la aguja del desvío nº4, en el sentido de la marcha de la cabeza motriz, las traviesas se encontraban desplazadas, en su parte derecha, hacia delante y a su lado derecho y además se apreciaba una acumulación de balasto en el lado izquierdo, indicando que el vuelco de la motriz hacia su lado derecho se produjo en esta zona.

Imagen 16 Daños en vía 3 ocasionados por el giro de la cabeza motriz

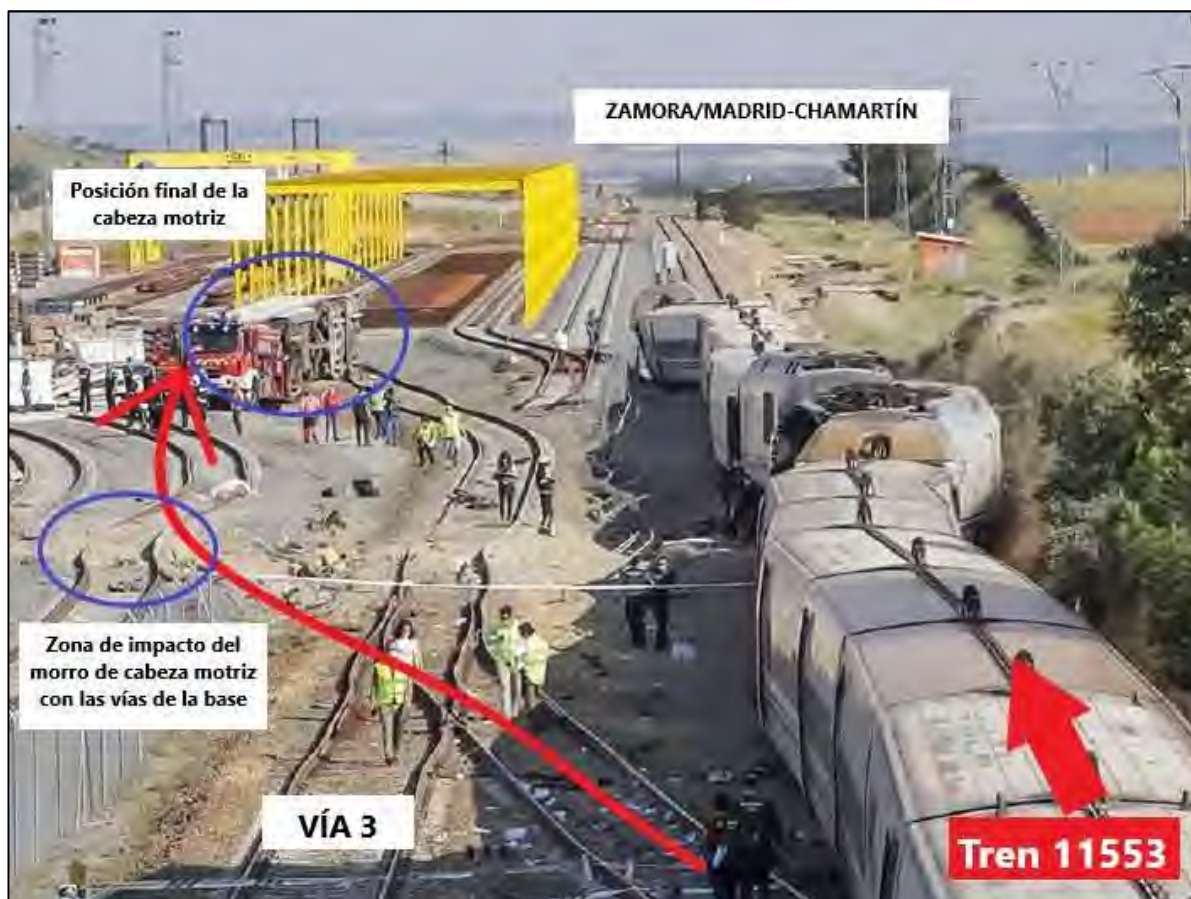
En la vía contigua a la vía 3 de La Hiniesta, perteneciente a la base de montaje, de ancho estándar UIC, se aprecia una deformación de la misma fruto del impacto de la motriz.

Imagen 17 Vista desde el paso superior de la trayectoria de la cabeza motriz. Detalle del impacto de la cabeza.

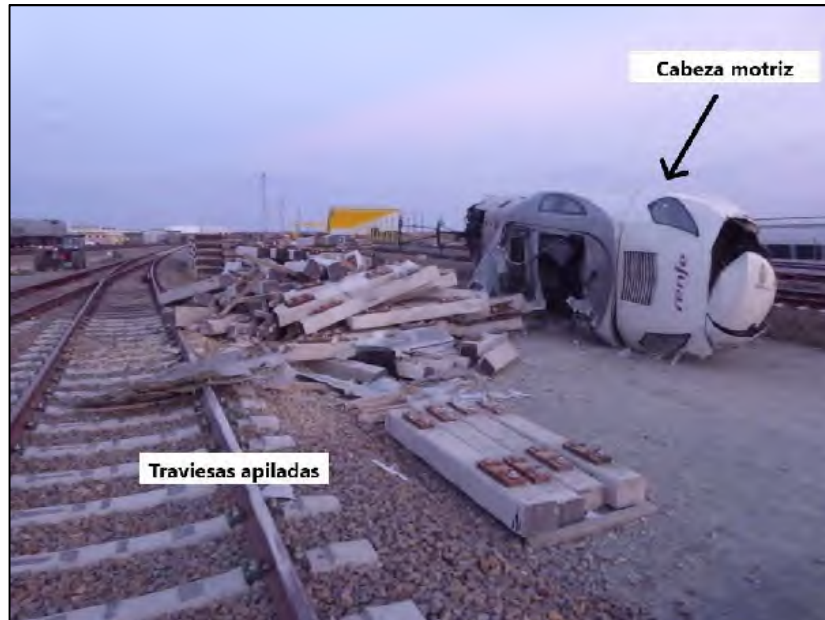
Tras el accidente, la motriz se encontraba volcada con su lado derecho en el sentido de la marcha en el suelo. El lado derecho de la cabina fue de las partes más dañadas ya que fue la que más sufrió el impacto contra el choque de las traviesas apiladas en la base de montaje de La Hiniesta.

Imagen 18 Situación final de la cabeza motriz tras el impacto con las traviesas apiladas

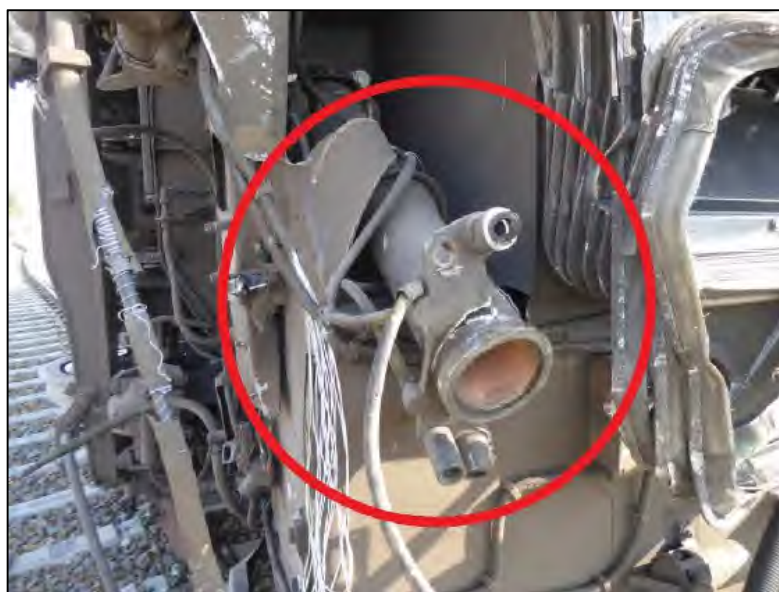
En la inspección visual de la cabeza motriz de la composición que se llevó a cabo se aprecia el enganche de la misma al coche CET girado hacia la derecha de la directriz de la motriz en el sentido de la marcha y con una fisuración del material del enganche en la parte inferior izquierda.

Imagen 19 Detalle del acoplamiento semipermanente. Foto tomada con la cabeza motriz volcada sobre su lado derecho.

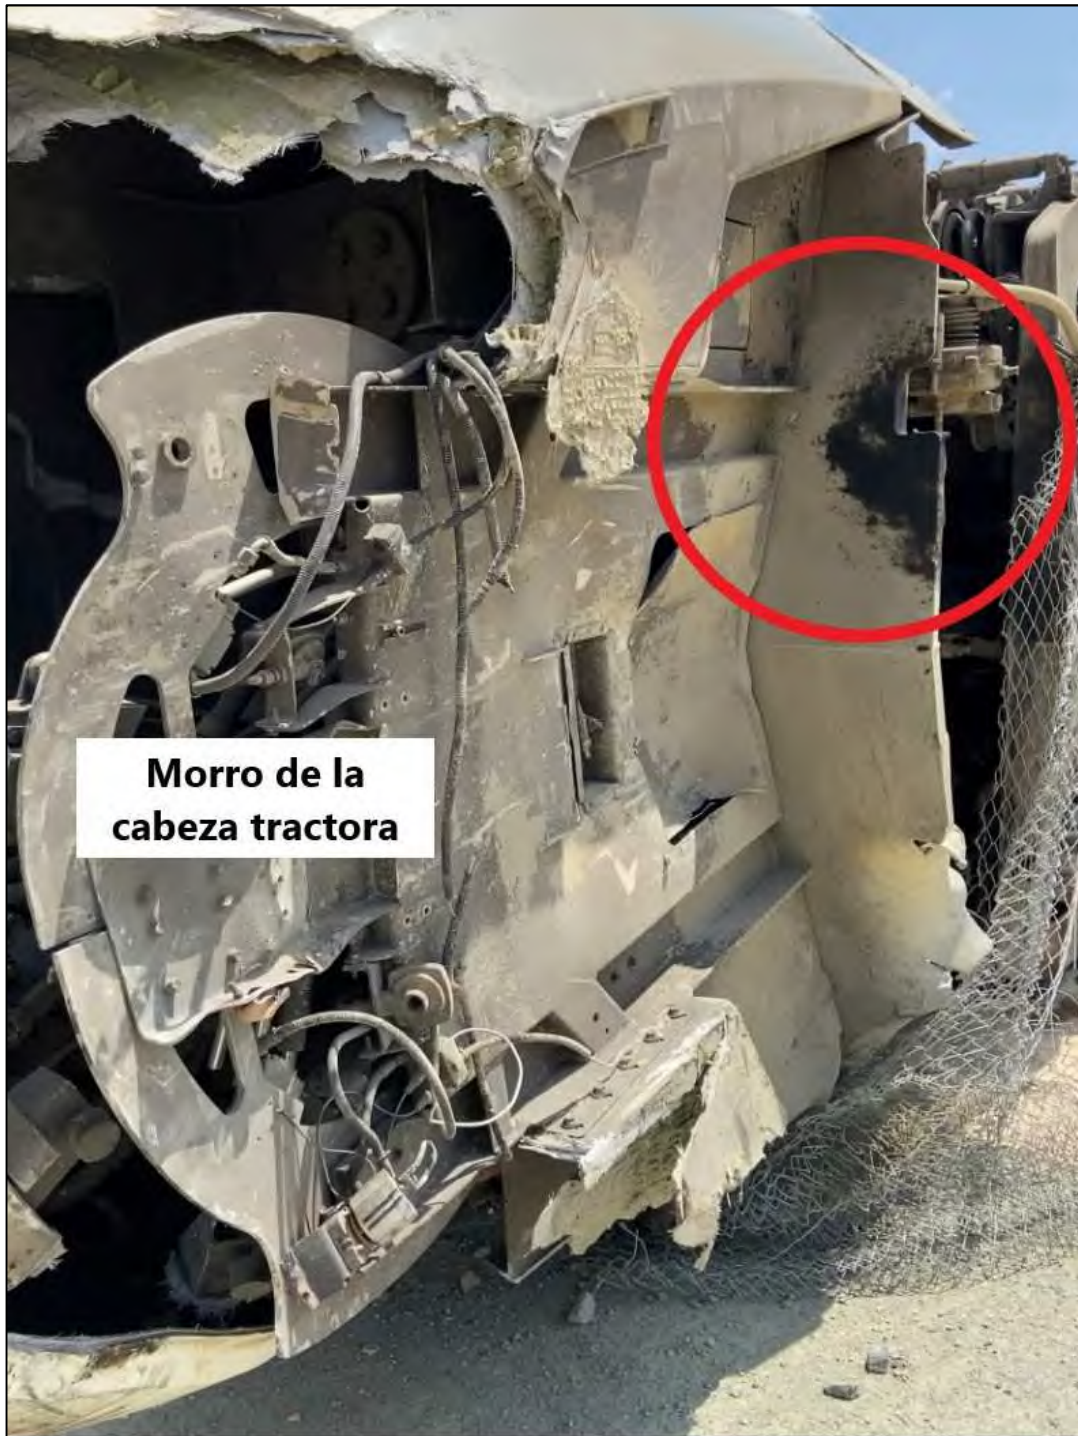
Se aprecian manchas de lo que parece ser el aceite del motor del automóvil accidentado en la parte inferior del vehículo, así como un desgaste de esta zona por abrasión.

Imagen 20 Detalle de la mancha de aceite transferido al chasis de la motriz. Foto tomada con la cabeza motriz volcada sobre su lado derecho.

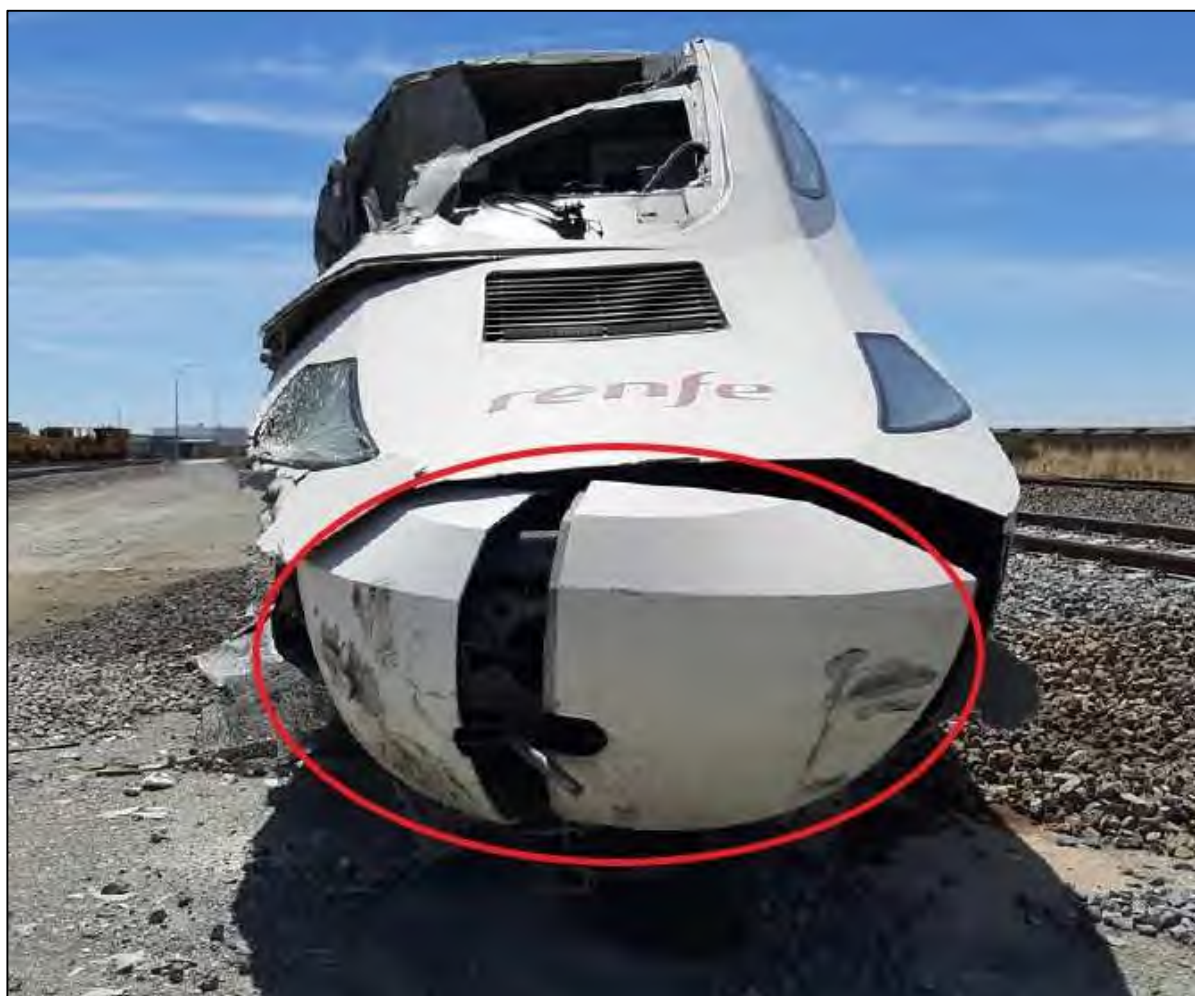
Cabe destacar las huellas de neumáticos presentes en el morro de la cabeza motriz, en su deflector inferior. Esta huella aporta indicios de que el tren chocó con el vehículo accidentado estando este con las ruedas hacia arriba, pero ligeramente inclinado y encarado hacia el sentido de la circulación del tren 11553.

Imagen 21 Detalle del impacto de los neumáticos en el morro de la cabeza motriz. Se aprecian los graves daños en la cabina de conducción, Foto tomada con la cabeza motriz levantada.

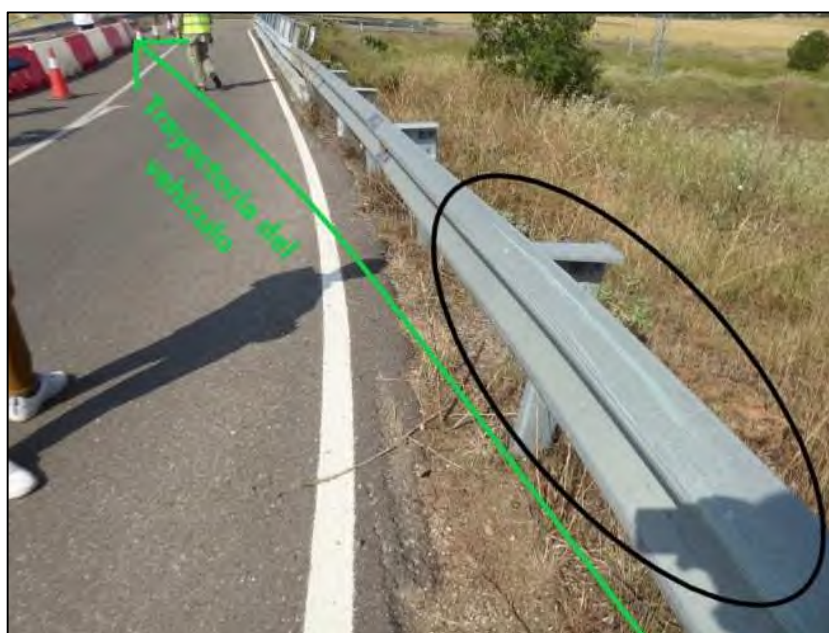
Hay evidencias de un impacto en el sistema de contención de vehículos de la primera curva ya que se aprecia transferencia de la pintura verde del vehículo.

Imagen 24 Detalle de la transferencia de pintura del todoterreno a la barrera de contención

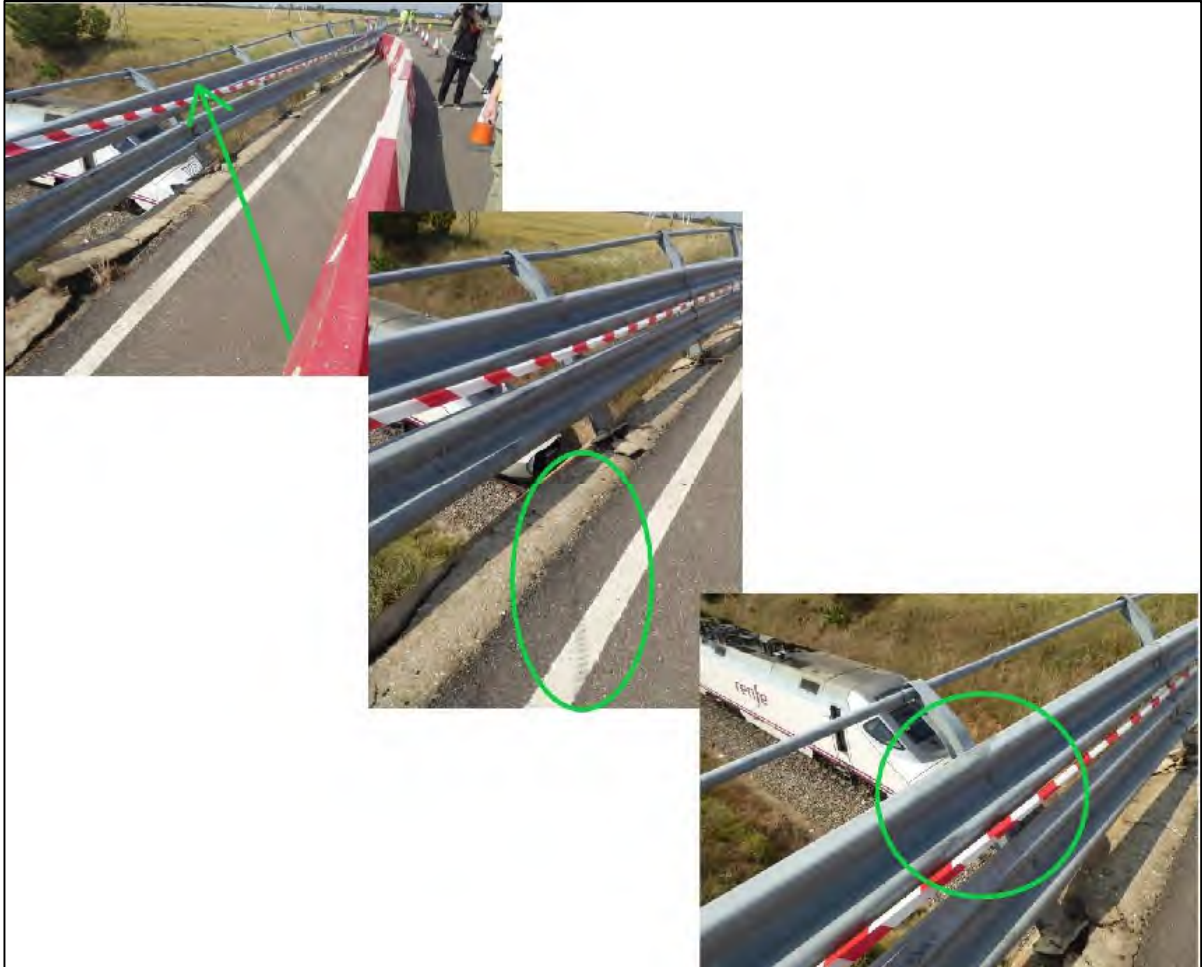
El sistema de contención de vehículos (SCV) del lado del que se precipitó el coche, tras el accidente, se encontraba vencido hacia el lado exterior. La disposición del mismo evidencia un fallo de la zona del anclaje del SCV al tablero del paso superior.

Imagen 25 Composición con fotos de las huellas del neumático del todoterreno sobre la calzada y el SCV. Detalle de la zona por donde el todoterreno se precipita a la vía.

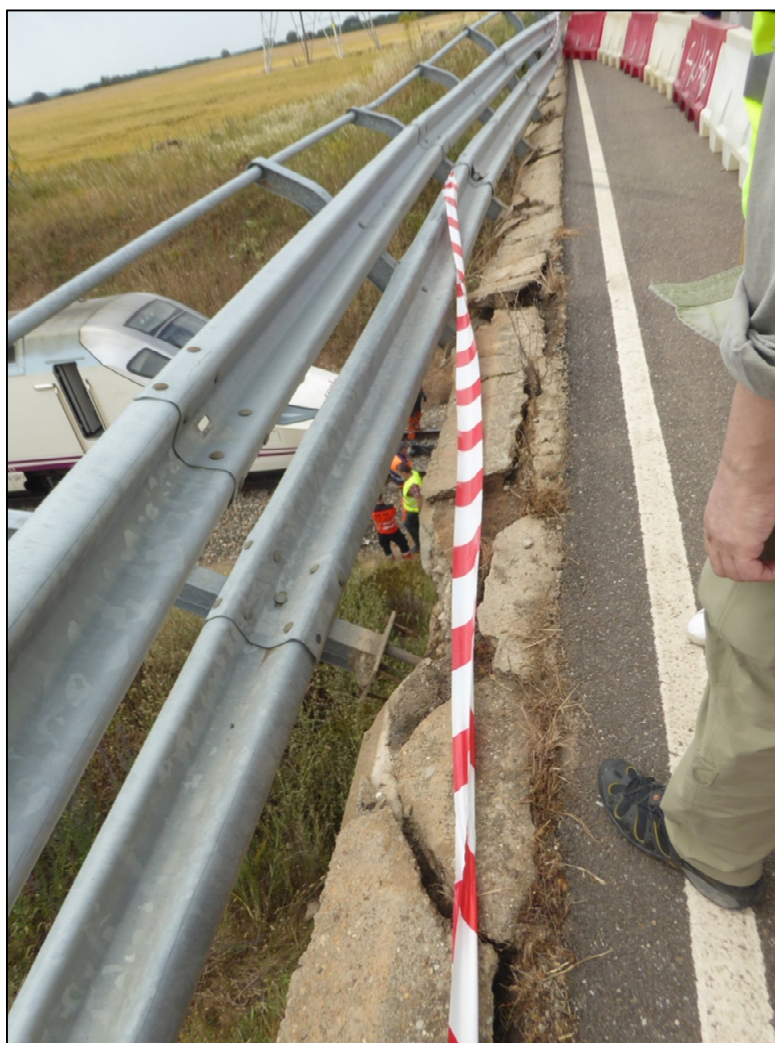
En referencia al SCV, en base a lo observado en campo por los técnicos de la CIAF, se observa fallo en el anclaje del mismo sobre el tablero del paso superior.

Imagen 31 Se aprecia el fallo de la cimentación del SCV sobre el tablero.

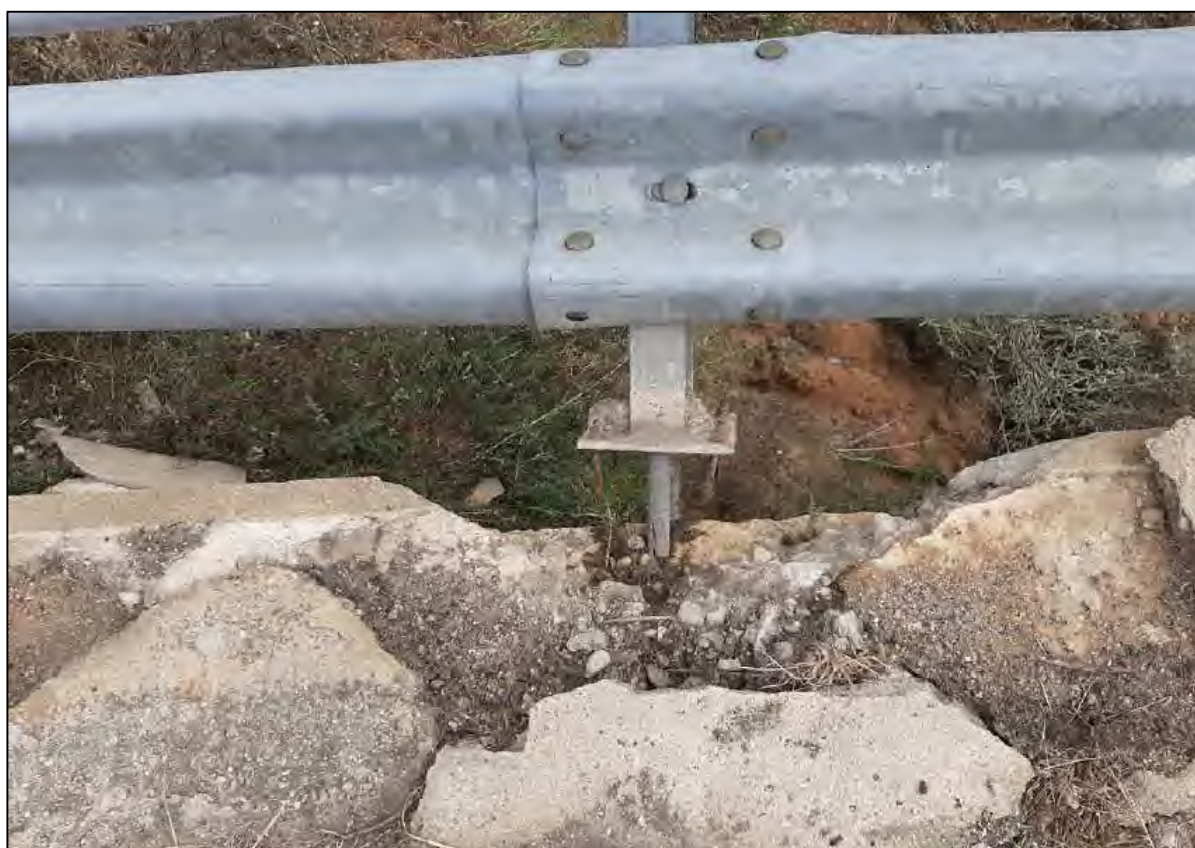
La solución adoptada como cimentación está formada por uno o dos vástagos de aproximadamente 20 cm, introducido en la zona exterior del tablero, a ras del mismo, no existiendo una armadura de acompañamiento que sirviera de unión con el resto del tablero; resuelto en superficie con una placa metálica de aproximadamente 15x15 cm con 4 tornillos introducidos en el hormigón en masa.

Imagen 32 Detalle de uno de los elementos de cimentación del SCV tras el accidente. Se aprecia la solución adoptada, la falta de armadura y el estado del hormigón.

Con respecto al estado de conservación, se apreciaba con observación visual que el estado del hormigón presentaba grietas con vegetación y los tornillos y el vástago oxidación.
