Comisión de Investigación de Accidentes Ferroviarios

INFORME FINAL (IF) 08/2021

Incidente operacional ocurrido en el apeadero de L'Énova-Manuel (Valencia), el 29 de enero de 2021.

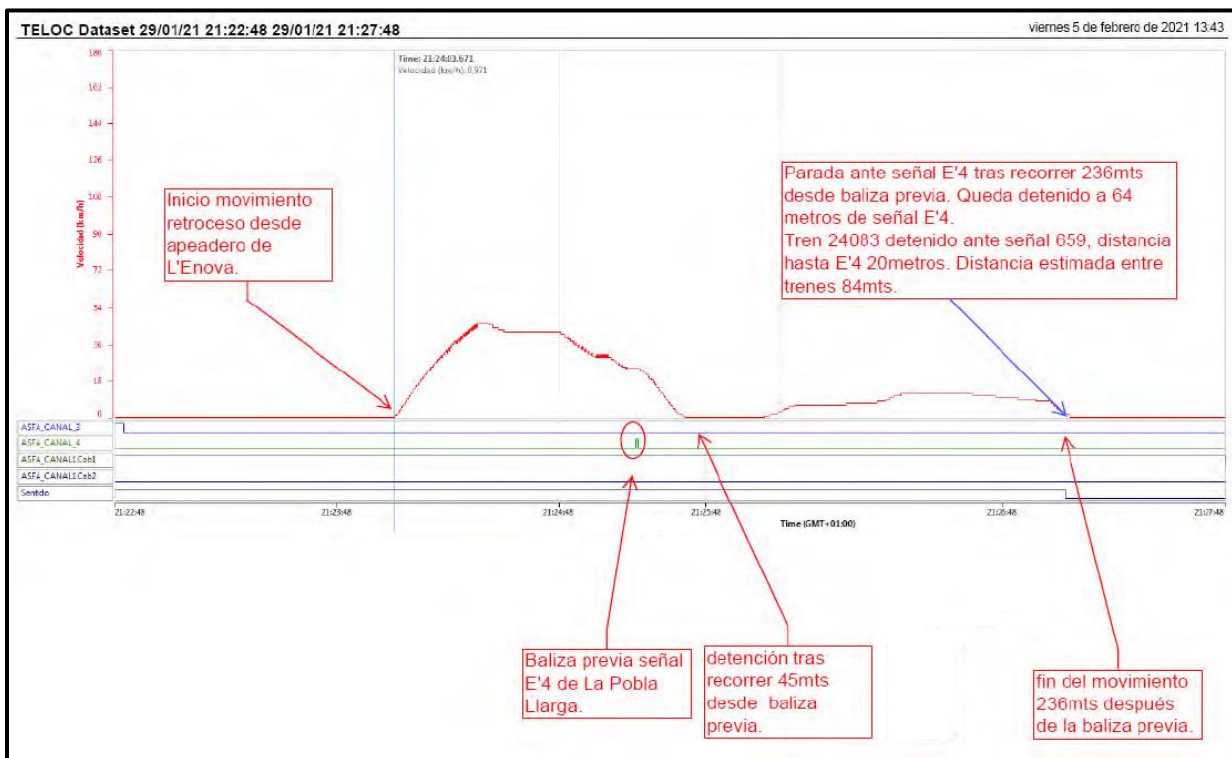
Imagen 9 Lectura del registrador de seguridad del tren 14423 retrocediendo (fuente ADIF)

- Con el cambio de sentido realizado (cambio de cabina de conducción por la contraria a la dirección del tren) el maquinista (M2) inició la marcha, llegando el tren a alcanzar una velocidad de 46 km/h aproximadamente.
- Pasó por la baliza previa de la señal avanzada E'4 de la Poble Llarga, en indicación de parada, a una velocidad de aproximadamente a 27 km/h.
- Se detuvo tras recorrer 45 metros tras el paso por la baliza previa de la señal E'4.
- Tras estar detenido unos segundos, volvió a reanudar la marcha alcanzando una velocidad de 12 km/h aproximadamente y se detuvo tras recorrer 236 metros desde la baliza previa de la señal E'4, quedando a 64 metros de dicha señal y a 84 metros de la cabeza del tren 24083.

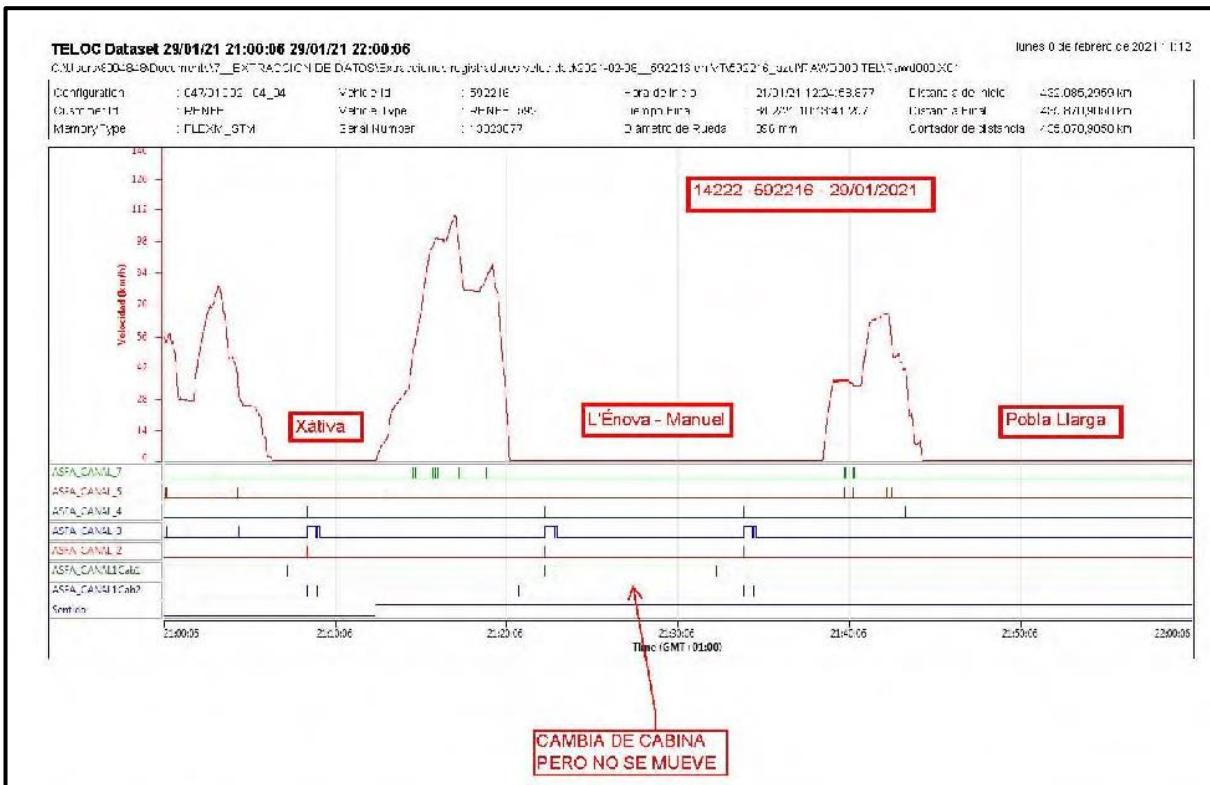
Imagen 10 Lectura del registrador de seguridad del tren 14423 (fuente ADIF)

- No emprendió retroceso desde el apeadero de L'Énova Manuel en vía II.

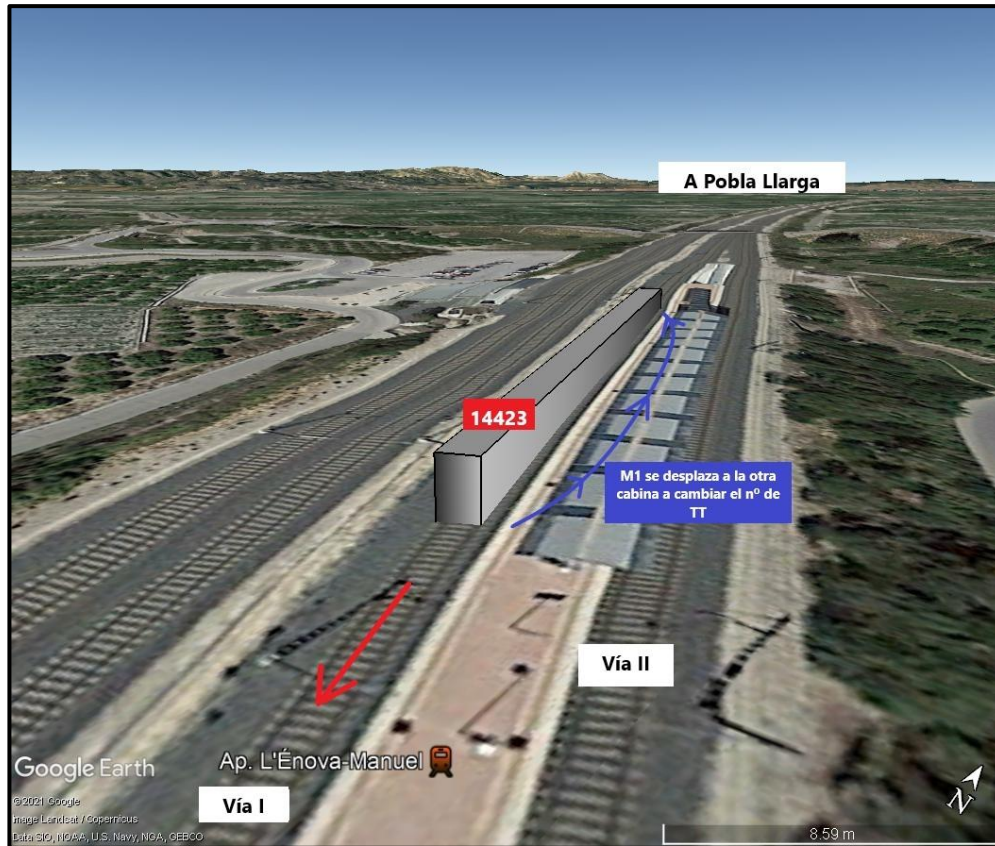
Imagen 11 Cambio de cabina de M1 para modificar el nº del tren-tierra

Sobre las 21:16 horas, el maquinista del tren 14423 llamó al RC del CTC, siendo ésta la primera comunicación que se produce entre el maquinista y el RC del CTC. En esta comunicación el maquinista le dijo al RC que *se suponía que en Manuel -Énova hacían un transbordo*, el RC confirmó. El maquinista del 14423 también le dijo que *iba a ir cambiando de cabina y eso*. M1 fue a la cabina contraria del tren 14423 y allí cambió el número del tren-tierra, poniendo el número de tren 14422.

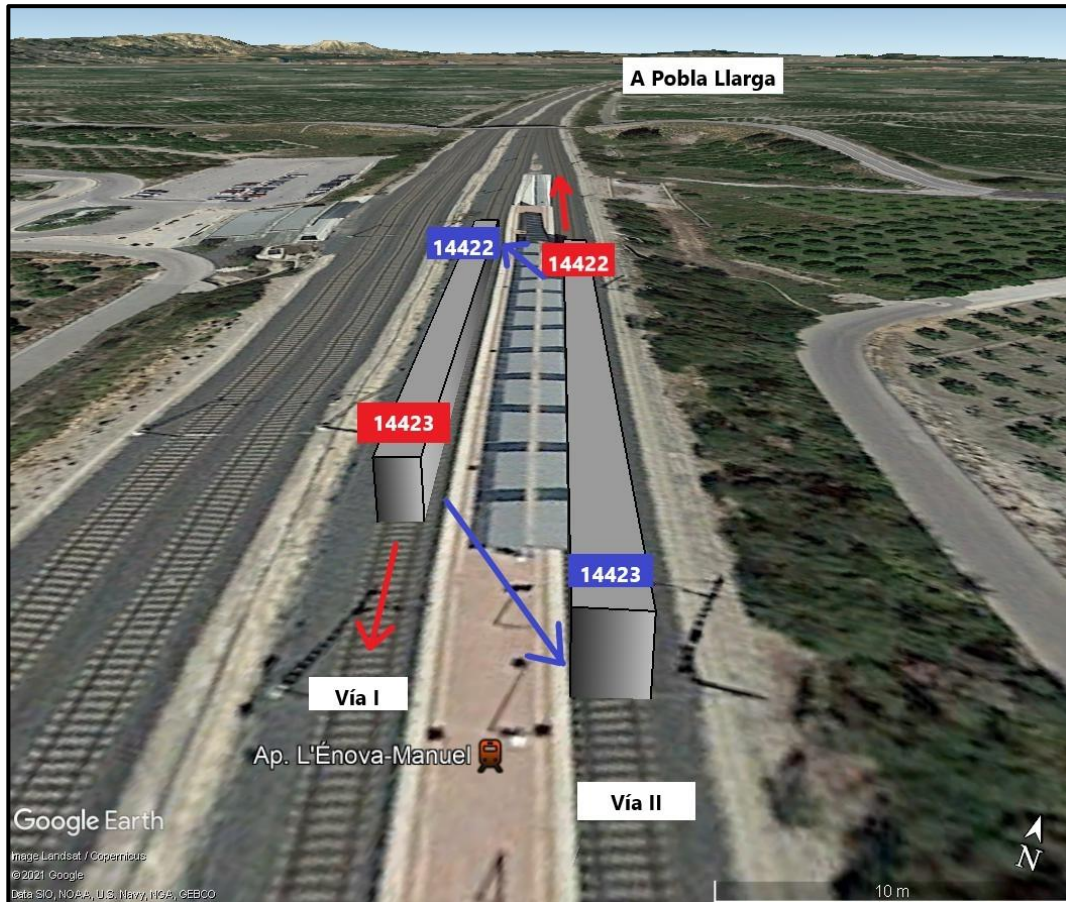
Imagen 12 Esquema del cambio efectuado en el apeadero de L'Énova-Manuel

El maquinista M2, que había llegado a vía II en el tren 14422, se situó en la cabina de cola del tren 14423 (vía I). Observó que ya estaba registrado en el tren-tierra como 14422 (cambio efectuado por M1). El tiempo detenido en el apeadero fue de 5 minutos y 58 segundos.

A las 21:20 horas, el RC del CTC contactó con el maquinista del tren 14422 (M2), éste se identificó como tal, aunque realmente estaba situado en vía I, M2 solicitó continuar la marcha, a lo que el RC del CTC dio su conformidad. Al mismo tiempo, el maquinista situado en vía II (M1) se identificó como tren 14423, comunicando haber hecho el cambio y dando dispuesto el tren para salir, a lo que el RC dio su conformidad e indicó *“atento a la señal”*.

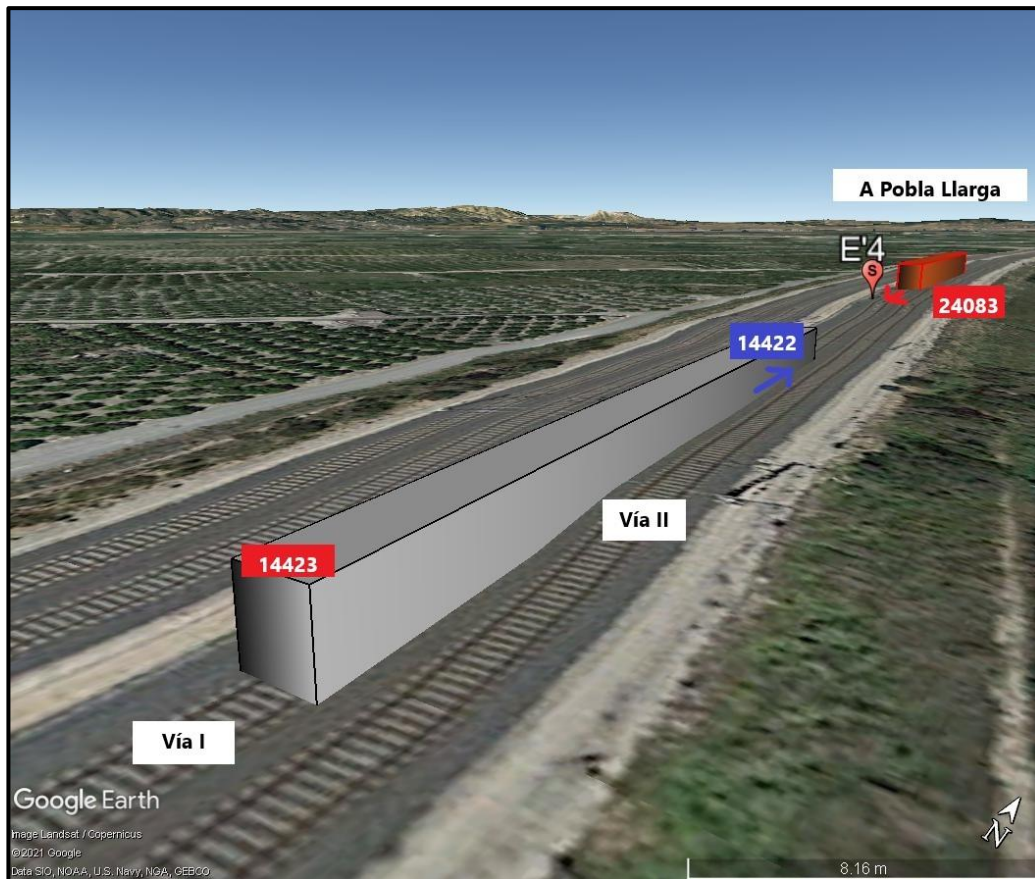
Imagen 13 Los trenes 14423 y 24083 quedaron enfrentados a una distancia de 84 metros

El tren 14423 inició el retroceso sobre vía bloqueada en sentido contrario y ocupada por el tren 24083, que, a su vez, se encontraba detenido ante la señal intermedia de bloqueo 659 en indicación de parada, desde donde pudo observar el tren que retrocedía. M3 trató de alertar al otro maquinista mediante ráfagas y el uso del silbato y éste paró, tras retroceder 236 metros desde la baliza previa de la señal avanzada E'4 de La Pobla Llarga hacia el tren 24083, quedando ambos trenes a una distancia de 84 metros. Ambas señales, E'4 y 659, en la misma vía, se encuentran a 20 metros una de otra, señalizando en sentidos opuestos.

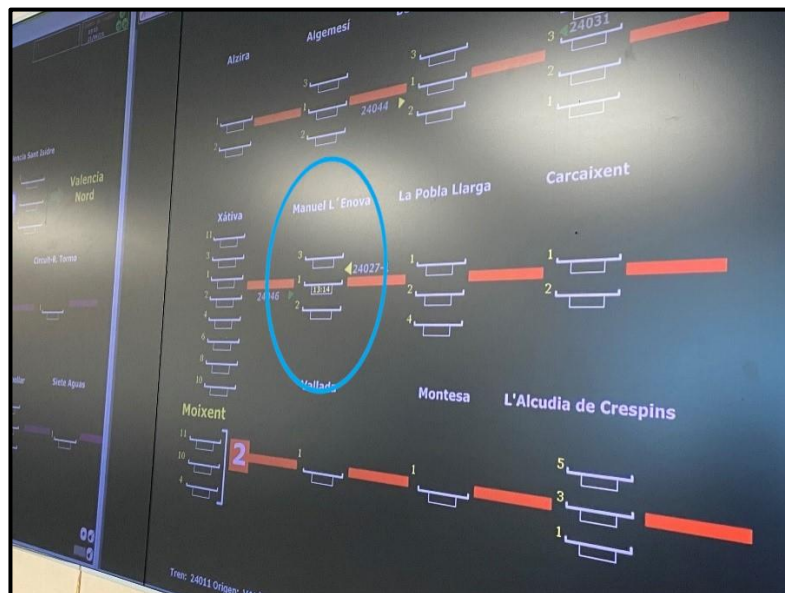
Al personal del Centro de Gestión, la información sobre la ubicación de los trenes les llega a través del SITRA, que no da información en tiempo real. También disponen de un videowall que no es un elemento con información fiable; además en ese videowall Manuel-L'Énova aparece representado con tres vías (hace referencia a la antigua estación de Manuel-L'Énova y no al actual apeadero de L'Énova-Manuel).

Esta falta de información para localizar adecuadamente a los trenes pudo complicar la planificación ideada por el CG de realizar la operativa en las estaciones de Pobla Llarga o Xàtiva, donde sí se podía haber efectuado de forma adecuada. La representación en el *videowall* de la antigua estación de Manuel L'Énova con tres vías, en lugar del actual apeadero de L'Énova-Manuel pudo confundir al personal del Centro de Gestión a la hora de planificar la operativa.
