Comisión de Investigación de Accidentes Ferroviarios

INFORME FINAL (IF) 46/2022

Incidente Operacional - Retroceso no autorizado ocurrido el día 1 de junio de 2022 en el apeadero de El Papiol (Barcelona).

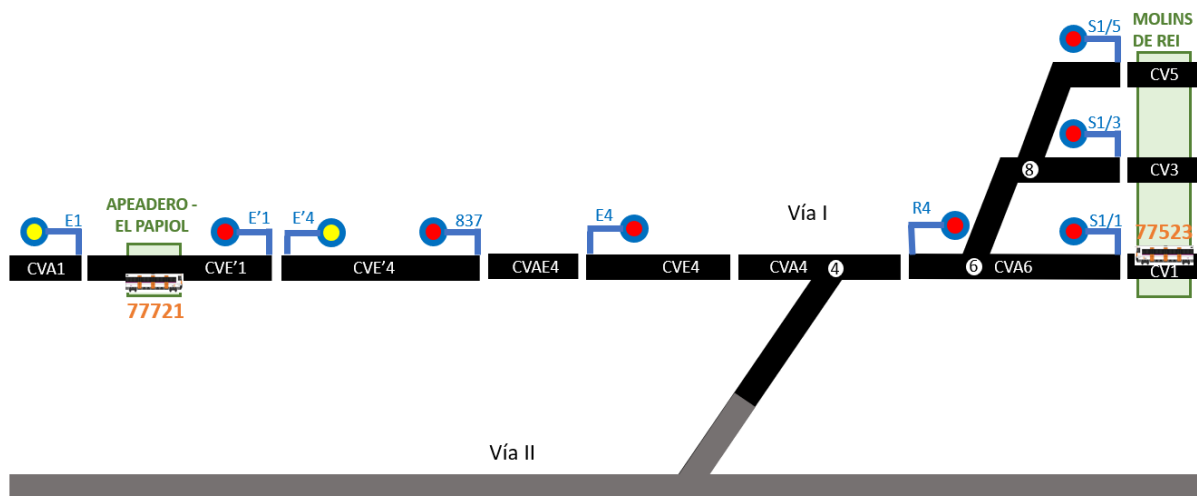
Figura 11. Representación gráfica de los CV y de la señalización entre la estación de Molins de Rei y el apeadero de El Papiol instantes previos al inicio del retroceso del tren 77721.

El apeadero de El Papiol se ubica en el CVE'1, y a la altura de éste, en la vía I sentido Molins de Rei – Castellbisbal, se encuentra la señal E'1. Por otro lado, los trenes que salen de la estación de Molins de Rei podrán realizarlo a través de las vías 1, 3 y 5 en los CV1, CV3 y CV5, respectivamente. Los CV del cantón de la estación de Molins de Rei y la señal 837 se encuentran protegidos por las S1 (S1/1, S1/3 y S1/5). Y el CVE'4 se encuentra en el cantón protegido por la señal 837.

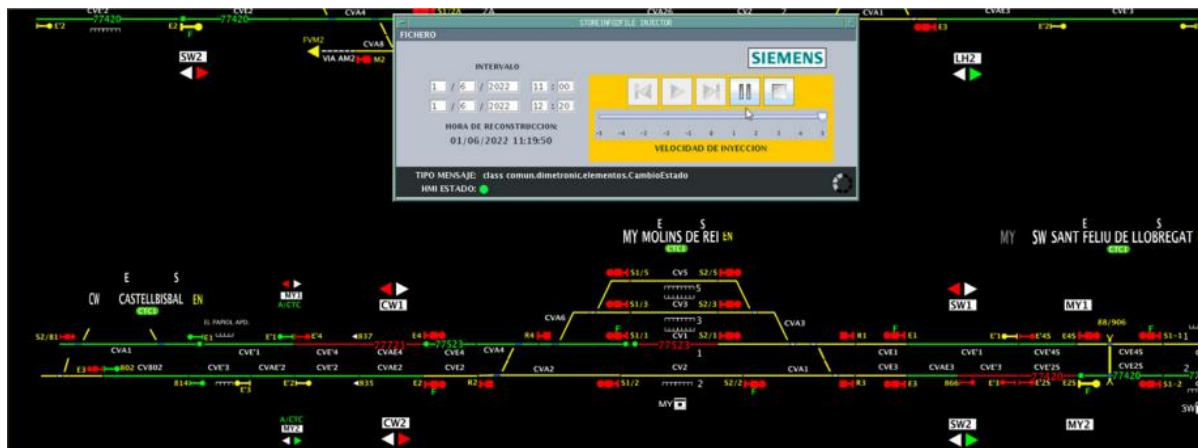
Figura 12. Datos extraídos de la moviola a las 11:19:50, instante en el que el tren 77721 ocupa el CVAE4 y se detiene ante la señal E4.

De acuerdo con los datos del videográfico presentados en la figura 12, a las 11:19:50, la cabeza del tren 77721 ocupaba el CVAE4 y el resto de la composición el CVE´4. Esto provocó el cierre de la señal de salida S1/1 de Molins de Rei, en este momento el tren 77523 se encontraba ocupando el CV1.

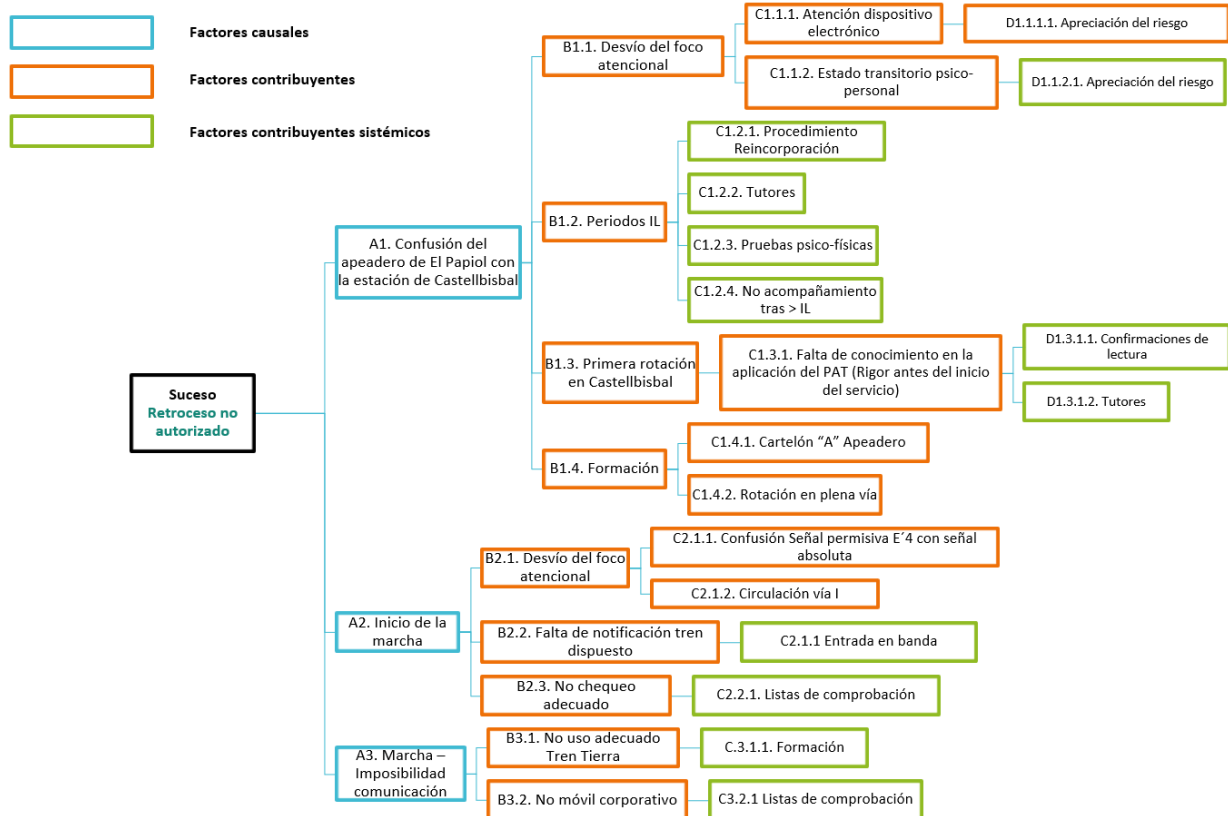
Figura 13. Árbol Causal – Factores causales y contribuyentes del incidente

Se destaca que uno de los factores contribuyentes más relevante y presente en varias fases del suceso fue el desvío del foco atencional. La confusión del apeadero de El Papiol con la estación de Castellbisbal estuvo relacionada con que, durante las maniobras de rotación, M-77721 tenía puesta su atención en un dispositivo electrónico, entre otros factores. Además, el desvío del foco atencional persistió en los instantes previos al reinicio de la marcha, ya que se produjo la confusión de la señal permisiva E'4 con una señal absoluta de estación, se realizó la rotación en plena vía y se reanudó la marcha por una vía impar.

Como resumen de los factores contribuyentes sistémicos identificados y relacionados con varios factores contribuyentes, se destacan los relativos a la formación del personal de conducción, tanto en la apreciación del riesgo como en aspectos técnicos de la operatividad de los servicios; así como la ausencia de procedimientos que garanticen la aptitud del personal tras largos periodos de inactividad laboral y de pruebas en los RM de habilitación y de renovación que garanticen la aptitud psico-física del personal de conducción. Otros factores sistémicos identificados se relacionan con los mecanismos de transmisión de la información al personal de conducción, así como con los procedimientos de comunicación para dar el tren dispuesto en estaciones de elevado tráfico.
