## Informe técnico A-017/2015

Accidente ocurrido a la aeronave  
TECNAM P2002JR de matrícula EC-KQG,  
en el campo de vuelos de Griñón (Madrid),  
el 30 de junio de 2015

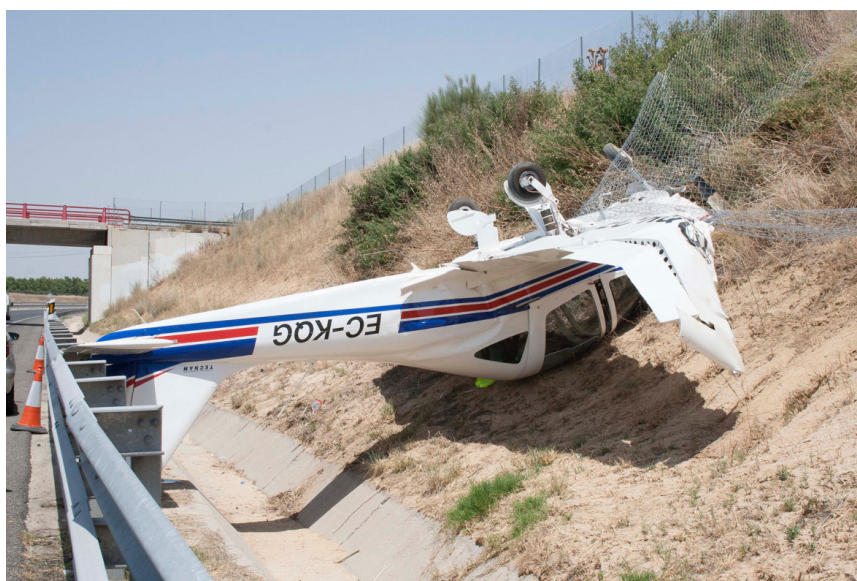
**Fotografía 1.** Fotografía de la aeronave en su posición final.

El equipo investigador se trasladó inmediatamente al lugar del accidente. La aeronave se encontraba volcada en el margen de la carretera delimitada por los guardarrailes, con el empenaje de cola apoyado en éstos. La rueda de morro estaba enganchada con la valla perimetral entre el camino de la cañada y el terraplén anterior a la carretera. La punta de una de las palas de la hélice, también estaba enganchada a la valla mostrando dos muescas y estaba seccionada transversalmente. La otra pala estaba intacta. Los flaps estaban desplegados aproximadamente unos 30° (mitad de recorrido entre posición de flaps de despegue (15°) y flaps de aterrizaje (40°)). El horómetro marcaba una lectura próxima a 44,6.

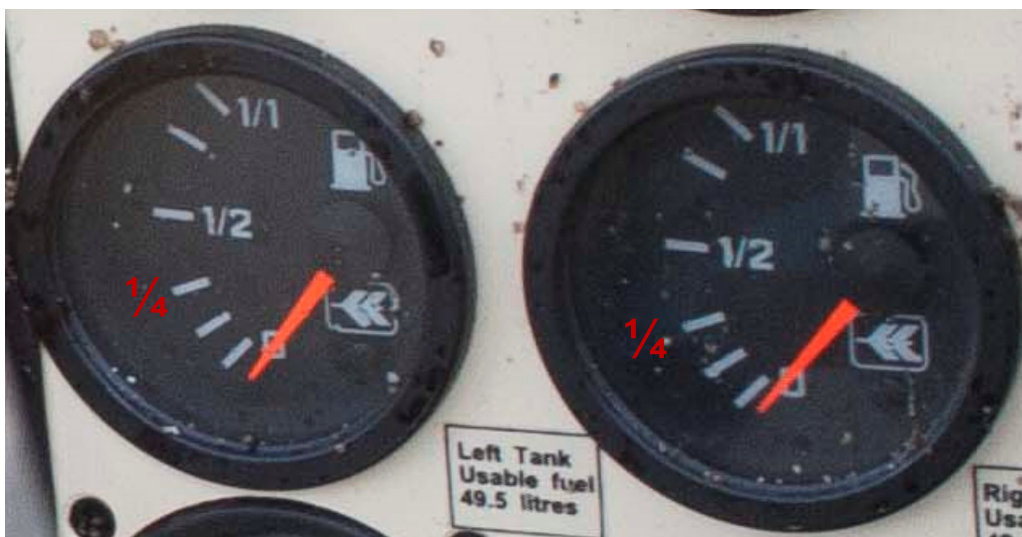
Fotografía 3. Indicadores de combustible en cabina

Según esta información y teniendo en cuenta que la marcación de  $\frac{1}{2}$  correspondería a 25 l, la segunda muesca entre el 0 y  $\frac{1}{2}$  corresponderían a  $\frac{1}{4}$ , esto es 12,25 l (+/- 5l) según información de fabricante.

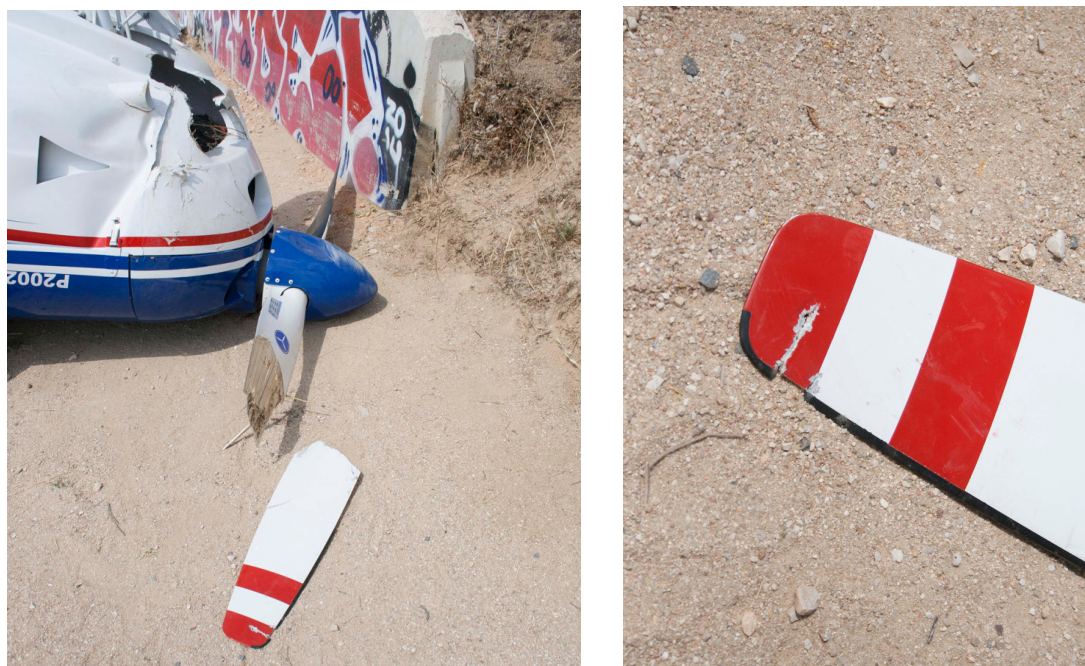
**Fotografía 6.** Fotografía de la hélice tras el accidente

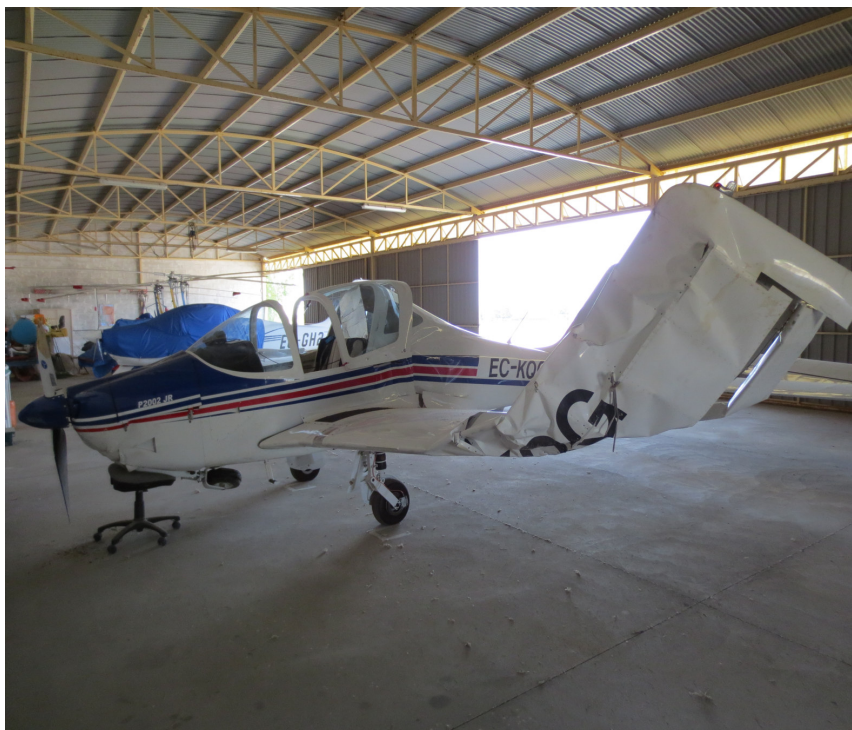
Se inspeccionaron de nuevo los depósitos de combustible en busca de posibles fugas. Los dos depósitos estaban vacíos. Los tres drenajes continuaban cerrados (de ahí se habían extraído las muestras de combustible en el lugar del accidente) y los tapones de acceso a los depósitos también. Como el depósito del plano izquierdo estaba deformado (véase fotografía 7), se chequeó visualmente con la linterna el

interior de ese plano constatando que el daño no había llegado al tabique de separación entre la zona del depósito y el resto. Las ventilaciones y rebosaderos de las puntas de los planos estaban bien, sin obstrucción.

**Fotografía 7.** Inspección de la aeronave en el hangar

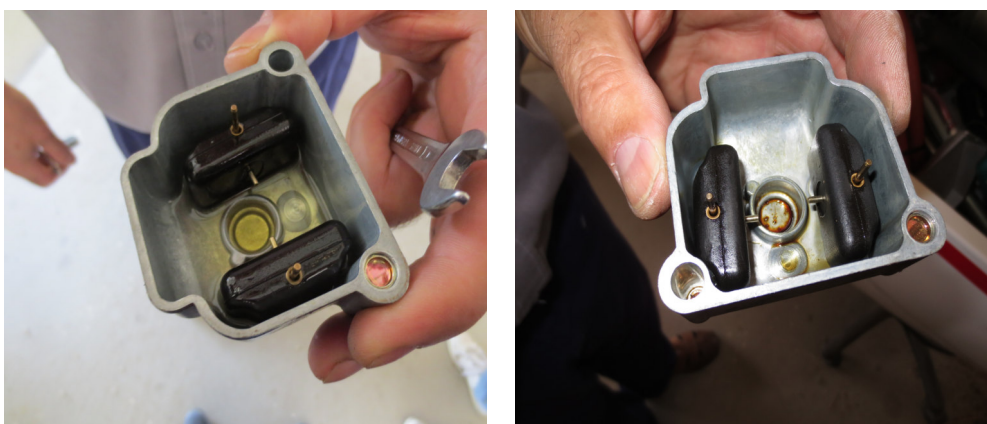
Se inspeccionó el sistema de combustible. Las dos bombas estaban en buen estado y tenían combustible. El carburador izquierdo (visto desde la posición del piloto) tenía un poco de combustible. El carburador derecho (visto desde la posición del piloto) no tenía combustible y tenía sedimentos. Este último carburador fue el que se comprobó durante la inspección de campo y tenía un poco de combustible por lo que probablemente éste se evaporó durante esa comprobación.

**Fotografía 8.** Fotografía de los carburadores izquierdo y derecho respectivamente

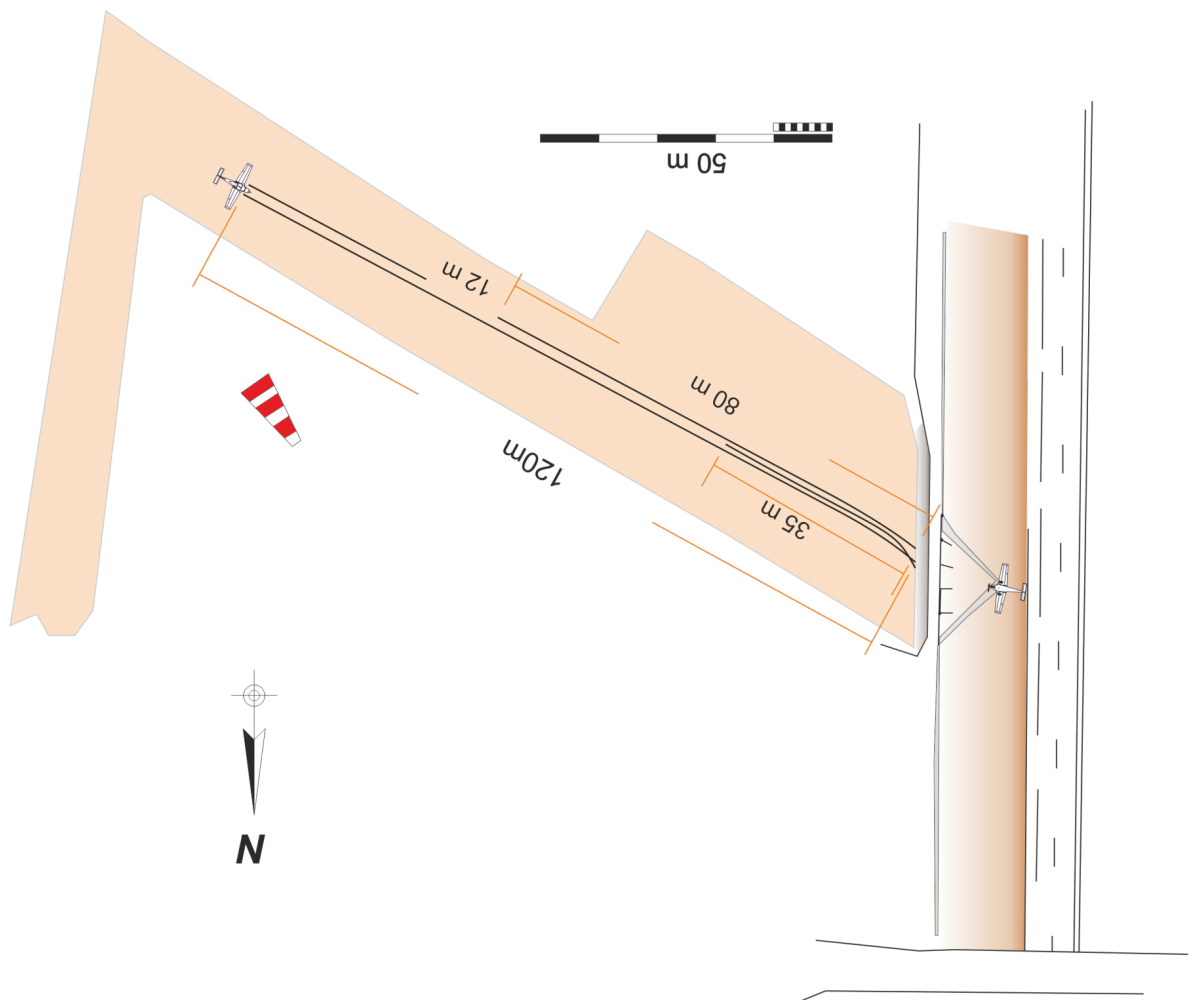
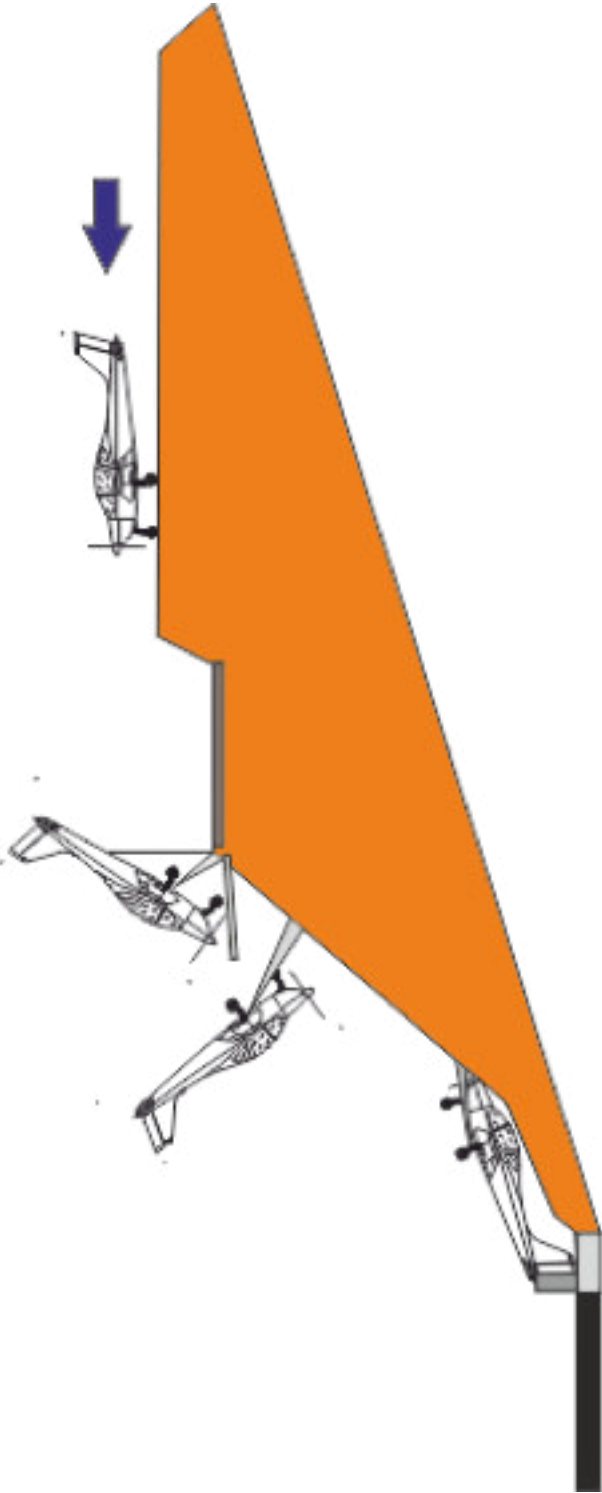
### **TRAYECTORIA REALIZADA Y HUELLAS DURANTE EL IMPACTO**

Se midieron las huellas dejadas en la pista durante el aterrizaje y se comprobó que éstas comenzaban aproximadamente a 120 m del final del terreno (véase Apéndice A).
