COMISIÓN DE
INVESTIGACIÓN DE
ACCIDENTES
FERROVIARIOS

*Investigación del accidente
nº 0065/2009 ocurrido el 15.12.2009*

INFORME FINAL SOBRE
EL ACCIDENTE FERROVIARIO Nº 0065/2009
OCURRIDO EL DÍA 15.12.2009
ENTRE NAVIA Y PIÑERA VILLAORIL (ASTURIAS)

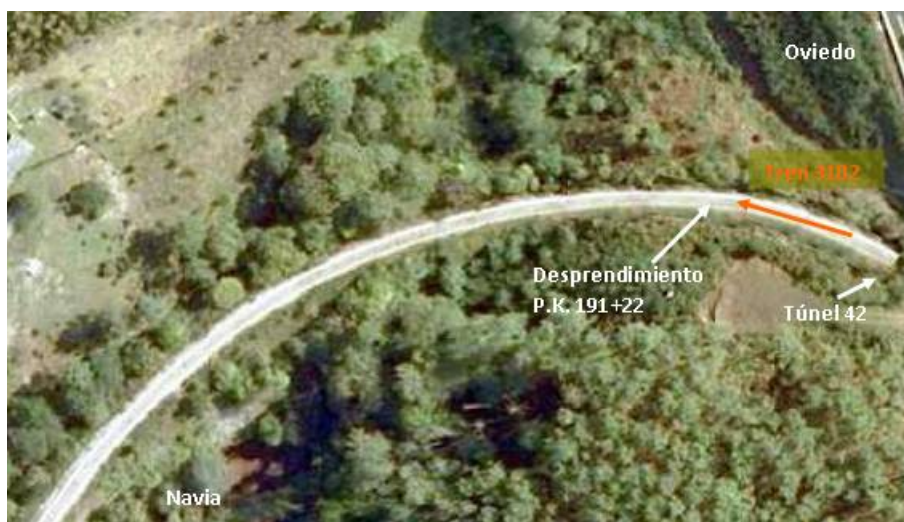
Croquis:

El día 15 de diciembre de 2009, a las 17:27 horas, el tren de viajeros 3102 de FEVE, procedente de Oviedo y con destino Navia (Asturias), saliendo del túnel nº 42 (P.K. 191+200), se encuentra con un desprendimiento de rocas sobre la vía. El maquinista, con una visibilidad de unos 25 metros hacia el obstáculo, aplica el freno de emergencia, no pudiendo evitar la colisión y el posterior descarrilamiento de los dos bogies de la unidad en cabeza (UTDE 2466) y la colisión contra el talud derecho de la trinchera.

El tren de viajeros 3102, a la salida del túnel 42, se encuentra con un desprendimiento de rocas, que había roto la malla, en el P.K. 191+222. El maquinista hace uso del freno de emergencia, a unos 25 metros del obstáculo, cuando circulaba a 49 km/h, pero no puede evitar la colisión.

Seguidamente, los dos bogies de la unidad diésel en cabeza (UTDE 2466) descarrilan y provocan su colisión contra el talud derecho de la trinchera.

La malla metálica de protección no aguantó el empuje del desprendimiento y, como consecuencia, se rompió por varios sitios.

Destinatario	Número	Recomendaciones
FEVE	65/09-1	<p>Seguir las medidas correctoras presentadas y establecidas en el Comité de Seguridad en la Circulación, del 30 de marzo de 2006, en orden a la actuación en zonas del trazado donde la vía discurre entre trincheras, en la provincia de Asturias, extendiendo dicho estudio y actuaciones a otros puntos singulares de la red. Estas medidas son:</p> <ul style="list-style-type: none">• <i>Especial vigilancia de la infraestructura desde los trenes y a pie, programación de recorridos con locomotoras de exploración y establecimiento de limitaciones temporales de velocidad en situaciones de riesgo.</i>• <i>Realización de obras de protección consistentes, fundamentalmente, en la instalación de mallas, mallazos, anclajes, pantallas, escolleras, muros de contención y prolongaciones de túneles.</i>• <i>Estudio de estabilidad de taludes en tramos que se consideren críticos.</i>• <i>Inversión anual sistemática para esta problemática específica.</i>
