RESUMEN DE DATOS

Fecha y hora	Domingo, 27 de octubre de 2013; 15:18 h local
Lugar	Aeropuerto de Málaga

Matrícula	CS-TMU	N111HY
Tipo y modelo	BEECHCRAFT 1900 D	ROCKWELL COMMANDER
Explotador	TAP	Privado

INFORME

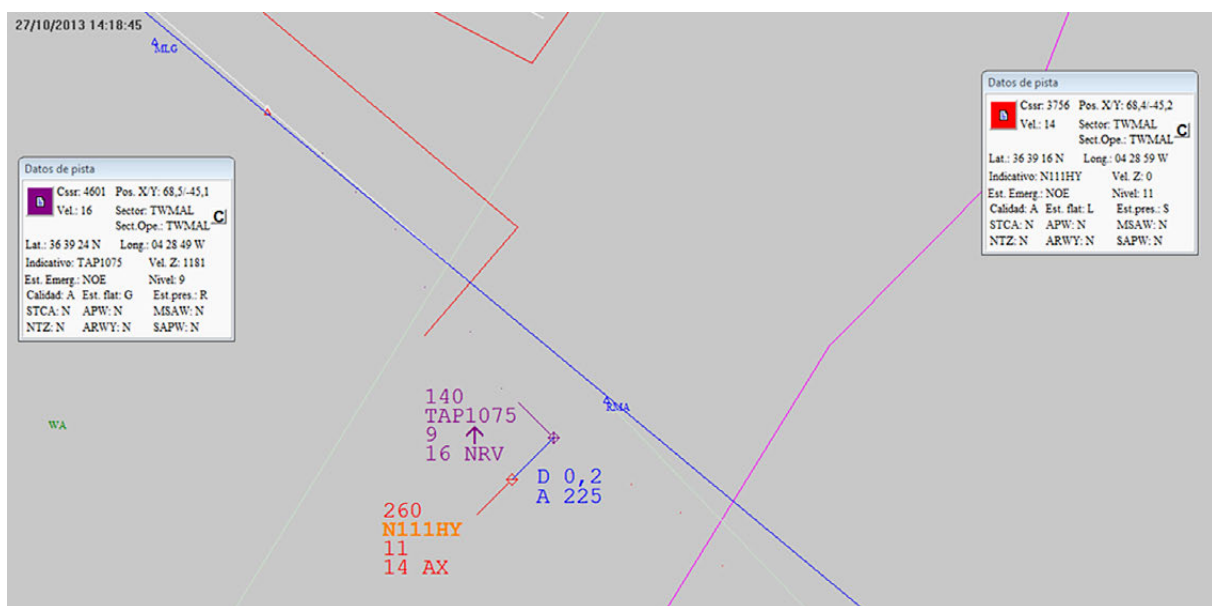
Los servicios de control avisaron al vuelo privado de la proximidad de la otra aeronave y este realizó un viraje de 180° a la izquierda, quedando ambas aeronaves separadas horizontalmente 0,2 NM y en vertical 225 ft, con el avión Rockwell Commander por encima del otro y a su izquierda. El avión Beechcraft 1900D no tuvo que realizar ninguna maniobra evasiva, continuando el ascenso con normalidad.

Figura 1. Aeronaves en la pantalla radar en el momento de mínima

A las 14:18:40 la separación entre ambas aeronaves se había reducido a 0,4 NM en horizontal y 225 ft en vertical. El avión TAP1075 informó a la torre de que tenían un tráfico en frente, y el controlador le contestó que ya lo sabía, que el tráfico no estaba autorizado a cruzar la pista activa y por eso suponía que el piloto del otro avión no iba

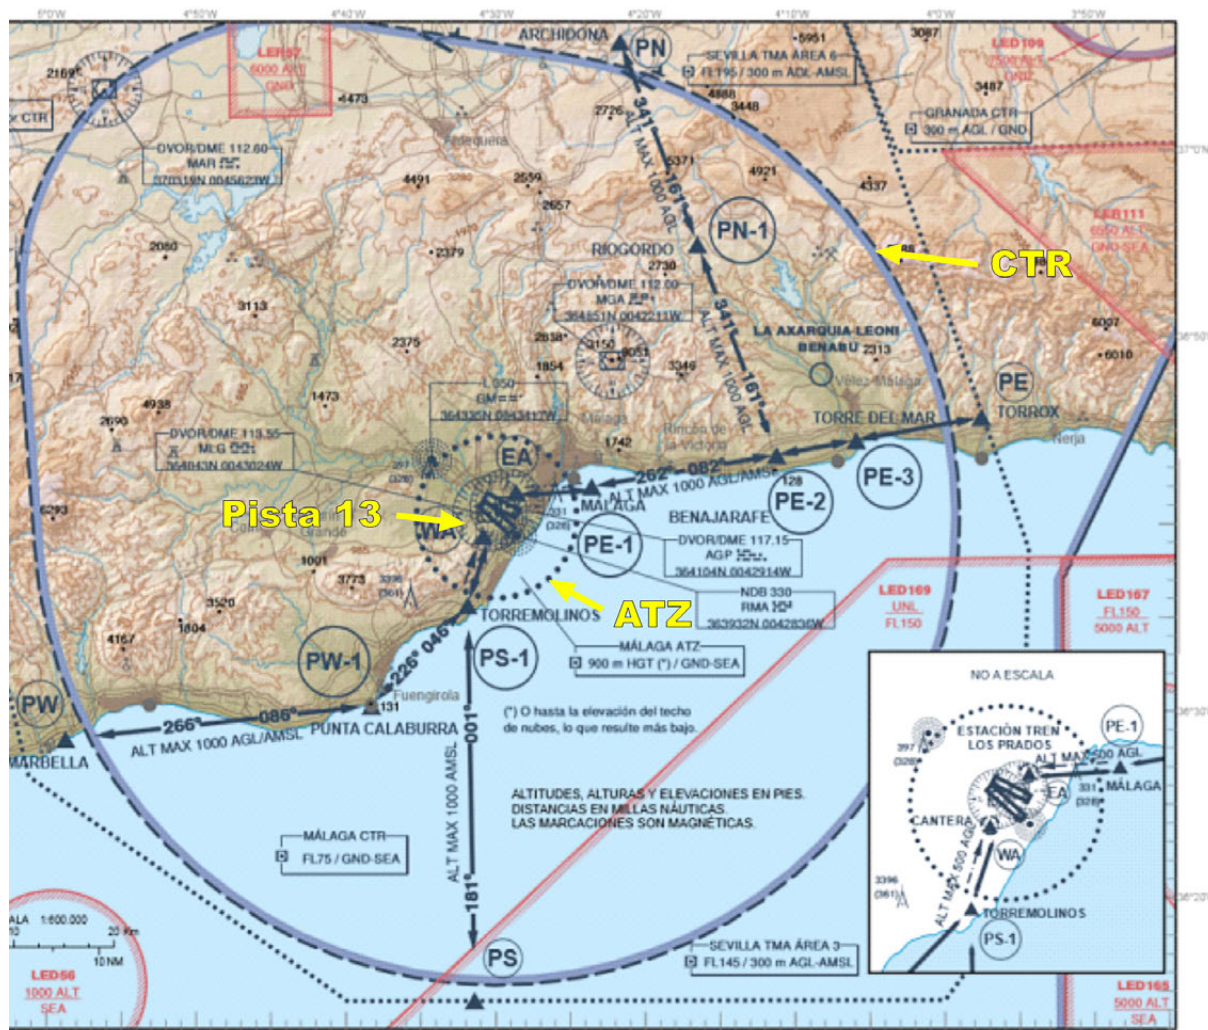
Figura 2. Carta de aproximación visual de LEMG

Las aeronaves en VFR que deseen sobrevolar el CTR contactarán con Málaga APP sobre los puntos visuales de entrada PN, PE, PS y PW y solicitarán autorización para cruzar la CTR a la altitud o nivel requerido. Las aeronaves en VFR que deseen sobrevolar la CTR por la línea de costa, utilizando las rutas y altitudes definidas en la carta de aproximación visual, mantendrán una altitud máxima de 500 ft AGL en el tramo comprendido entre PE-1 y PS-1, en ambos sentidos.

Además de lo anterior, hay que destacar también que el piloto de esa aeronave debería haber solicitado autorización para cruzar la prolongación de la pista 13, ya que estaba volando por encima de 500 ft, tal y como se especifica en el AIP; y no solo por este motivo, sino como una buena práctica que debe hacerse como procedimiento habitual cuando se vuela en las proximidades de un aeródromo controlado, en el que además el tráfico es elevado.

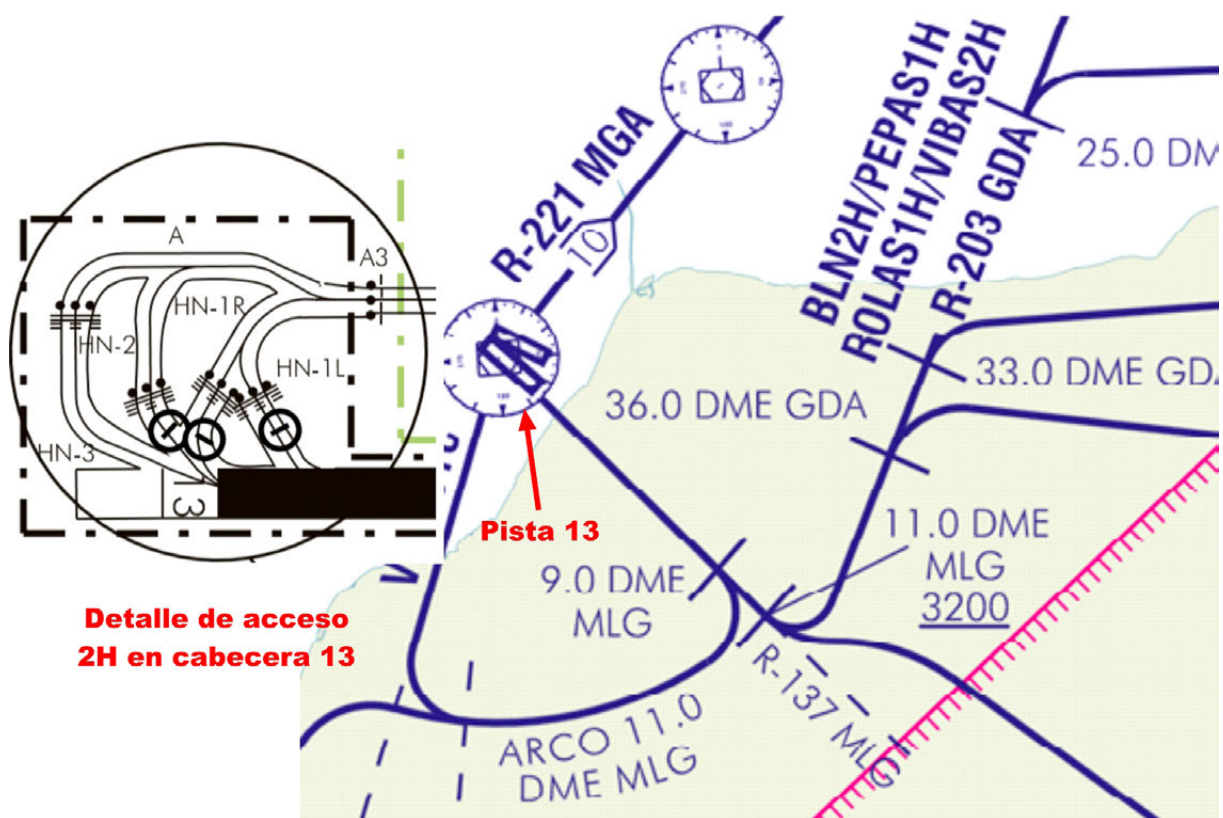
Figura 3. Carta de salida normalizada por instrumentos de la pista 13 de LEMG

Cuando estaban a una altitud de entre 1.500 y 2.000 ft volando con una velocidad indicada de 160 KIAS y una razón de ascenso de 1.500 ft/min tuvieron un aviso del sistema anticolidión (TCAS) de tráfico cercano (TA) que no fue acompañado de ninguna otra notificación, por lo que continuaron con el ascenso según la ruta de salida estándar sin necesidad de realizar ninguna maniobra evasiva.
