COMISIÓN DE
INVESTIGACIÓN DE
ACCIDENTES
FERROVIARIOS

Informe Final

INFORME FINAL SOBRE LA INVESTIGACIÓN
DEL ACCIDENTE FERROVIARIO Nº 0013/2009
OCURRIDO EL DÍA 23.02.2009
ENTRE EL APEADERO DE OZANES Y LAS ESTACIÓN DE SOTO DUEÑAS.

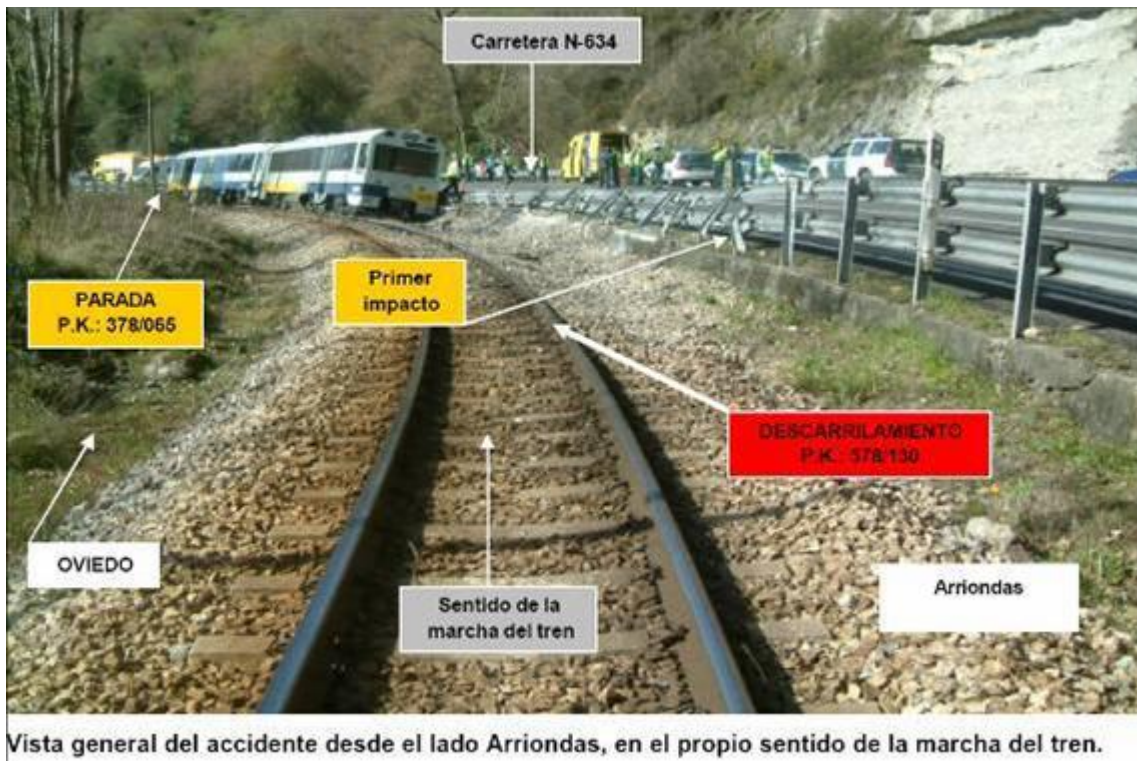
Daños considerables en las 2 unidades de tren diesel eléctrico que componían el tren.
