COMISIÓN DE INVESTIGACIÓN  
DE ACCIDENTES FERROVIARIOS

*Investigación del accidente  
nº 0069/2009 ocurrido el 30.12.2009*

*Informe final*

INFORME FINAL SOBRE  
EL ACCIDENTE FERROVIARIO Nº 0069/2009  
OCURRIDO EL DÍA 30.12.2009  
EN LA ESTACIÓN DE FUENMAYOR (LA RIOJA)

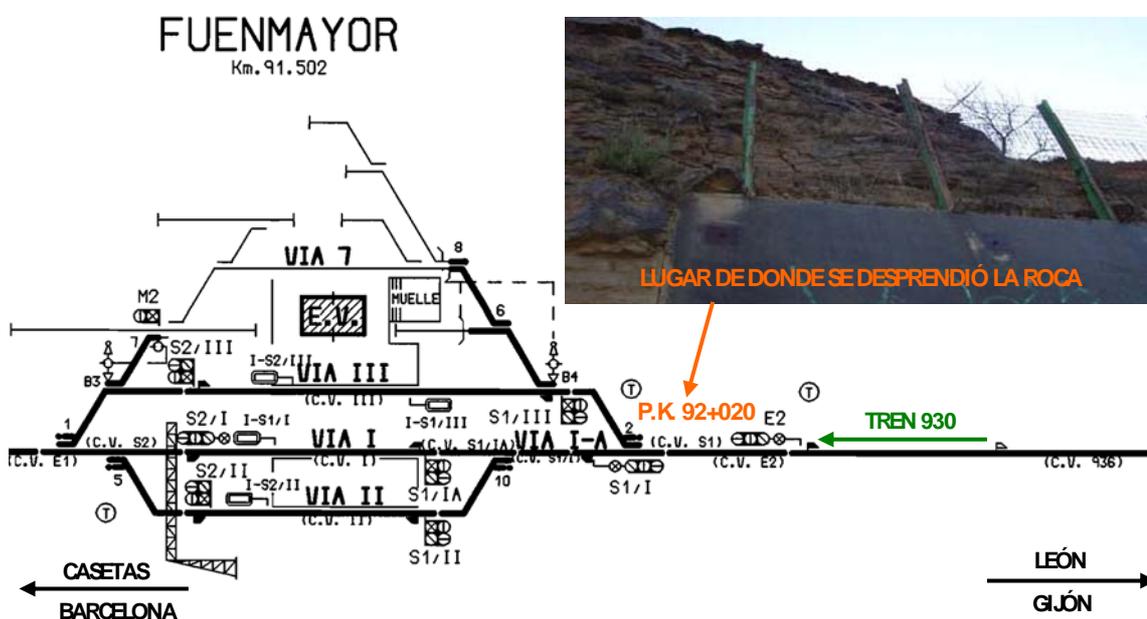
Croquis del lugar del accidente

El día 30 de diciembre de 2009, a las 03:08 horas, el tren de viajeros de larga distancia 930 de la empresa ferroviaria Renfe Operadora, procedente de Gijón y destino Barcelona, saliendo de una curva, a la entrada de la estación de Fuenmayor, se encuentra con una roca en la caja de la vía (P.K. 92+020). El maquinista, con una visibilidad de unos 50 metros hacia la roca, acciona el freno de emergencia, sin poder evitar la colisión y el posterior descarrilamiento de la locomotora y los cuatro primeros coches de la composición.

La roca, de aproximadamente 1 metro cúbico, se desprende de la ladera derecha (sentido de la marcha del tren) y desde una altura de unos 25 metros. Dicha roca no es detenida por la malla metálica, existente en la coronación del muro, que protege la vía.

La malla metálica de protección, existente en la coronación del muro, se rompió por el impacto de la roca desprendida de la ladera derecha (sentido de la marcha del tren).

El accidente tuvo su origen en la colisión del tren 930 con una roca existente en la caja de la vía y procedente de un desprendimiento. La malla metálica de protección no soportó el impacto de la roca, por su volumen aproximado de 1 metro cúbico y al haberse desprendido desde una altura de unos 25 metros.

Como consecuencia de la gran cantidad de incidencias acaecidas en el invierno de 2010, Adif ha establecido un plan de tratamiento de explanaciones que asciende a 40.000.000 € a invertir en tres años. Adif considera que con ello se tratarán las trincheras de gravedad alta.

Destinatario	Número	Recomendación
Dirección General de Infraestructuras Ferroviarias (DGIF) y Adif	69/09-1	Que DGIF y ADIF Analicen la viabilidad de incrementar el ritmo de tratamiento de trincheras con riesgo.
