Informe técnico EXT A-006/2014

Accidente ocurrido el día 23 de junio
de 2014, a la aeronave
BOEING B-737-800, matrícula EI-ENB,
operada por RYANAIR, en las
proximidades de Toulouse (Francia)

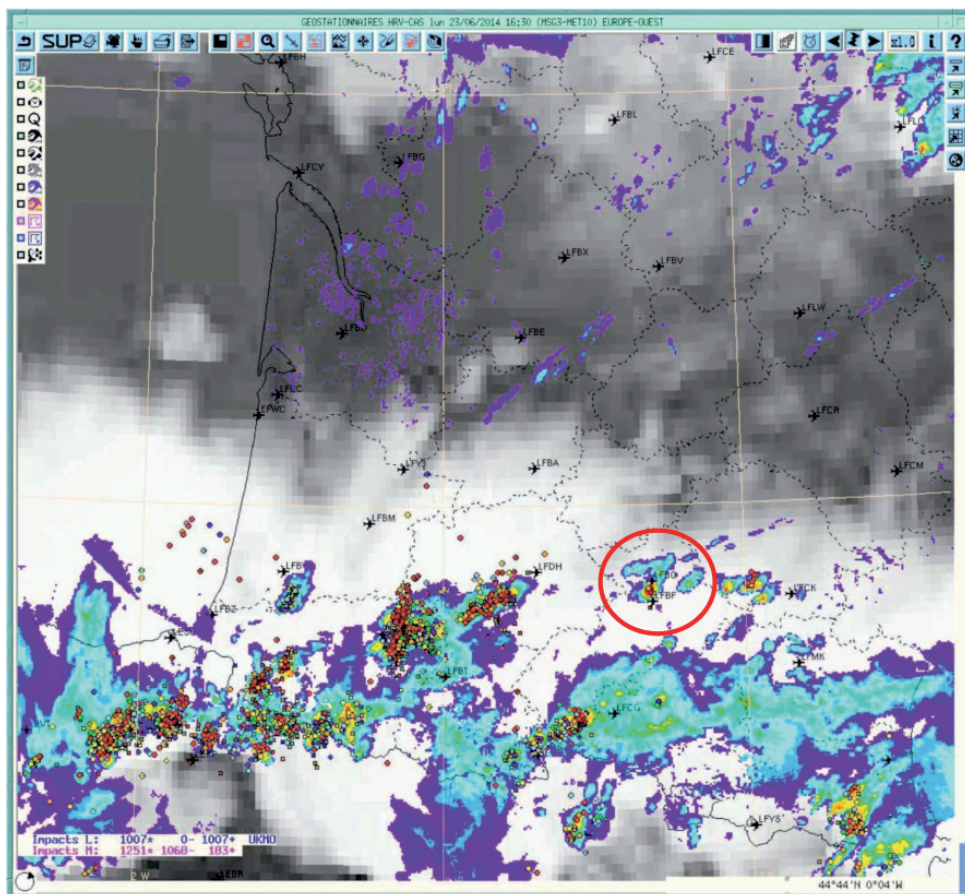
Figura 1. Imágenes de satélite (IR) y radar, y mapa de rayos correspondientes a las 16:30 UTC.
La zona del suceso está remarcada en color rojo

La figura 1 contiene las imágenes satélite (IR) y radar correspondientes a las 16:30 UTC. Como puede apreciarse en ella, la cordillera pirenaica estaba afectada por un importante desarrollo tormentoso, que era más notable en su mitad oeste. Asimismo, también se pueden apreciar varios núcleos de tormentas aislados al norte de los Pirineos, entre los que se encuentra el que afectó al vuelo del suceso.

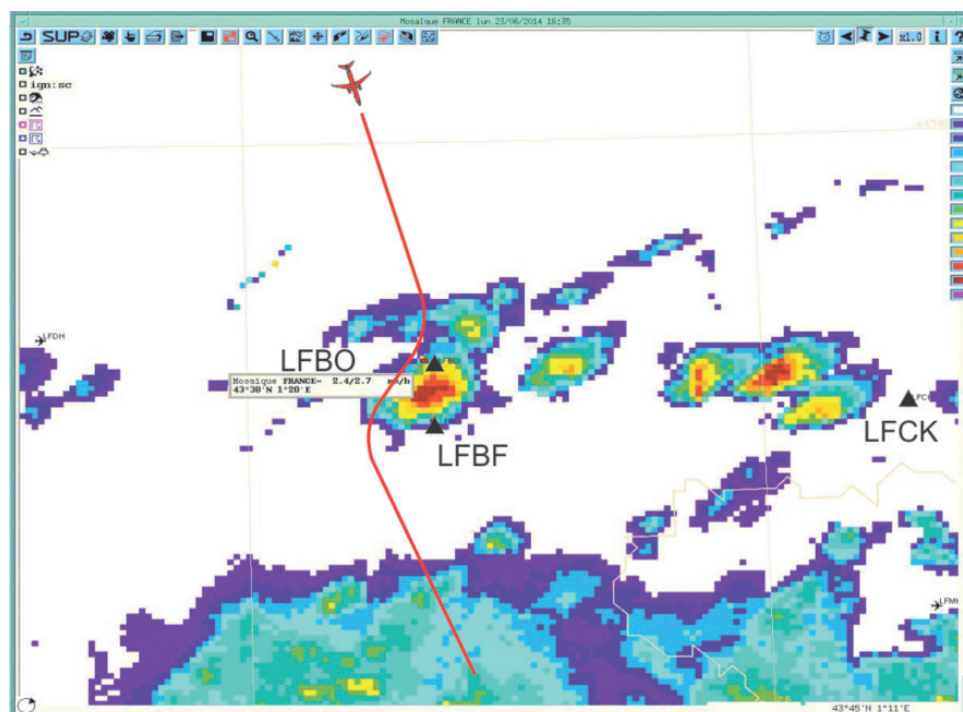
En la imagen de las 16:35 UTC, representada en la figura 2, se ve que la superficie coloreada con tonos amarillos/naranja/rojo ha aumentado.

Figura 2. Imagen del radar meteorológico de las 16:35 UTC, sobre la que se ha superpuesto la trayectoria de la aeronave

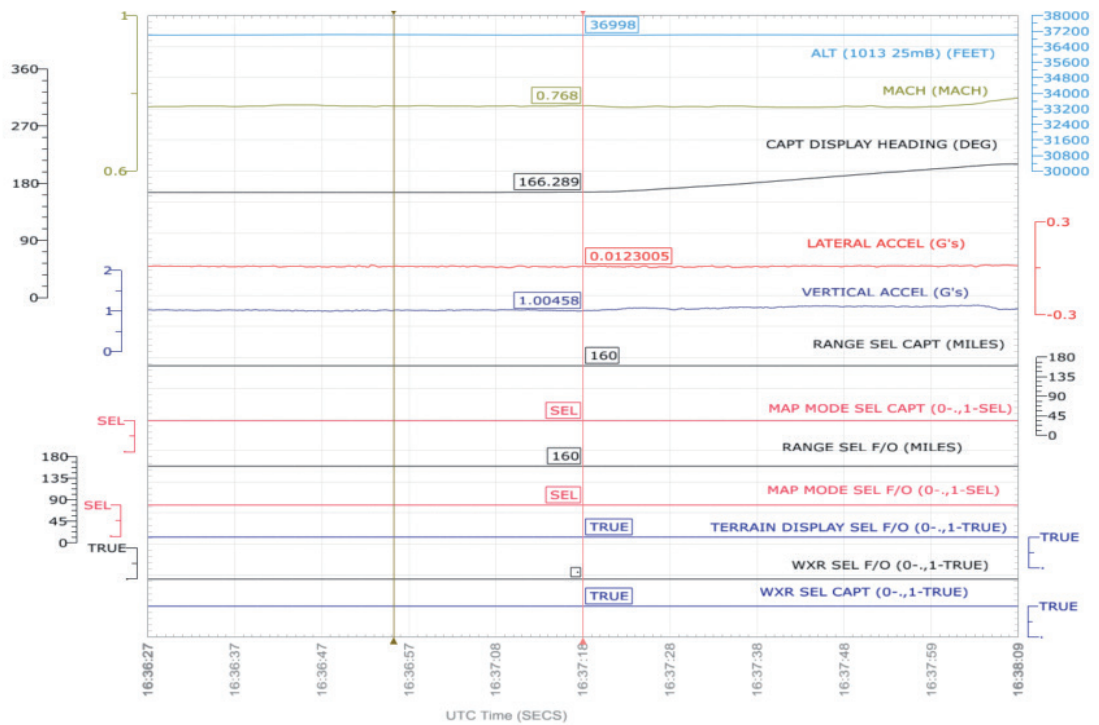
En el gráfico puede apreciarse que a las 16:37:16 UTC la aeronave, que volaba en rumbo 165°, inició un viraje a la derecha cambiando el rumbo a 202°. Este viraje fue hecho con el piloto automático en modo HDG (heading).

Figura 3. Gráfico de determinados datos de vuelo, correspondientes a los dos minutos previos a la turbulencia

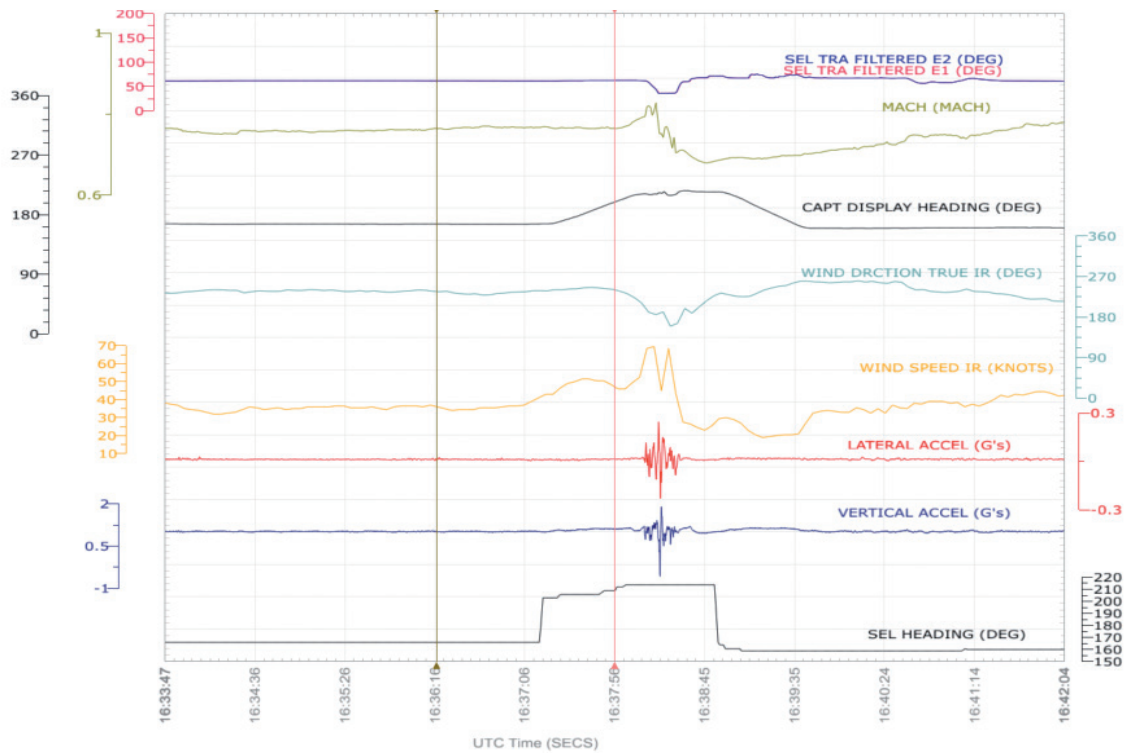
En este gráfico puede apreciarse, al igual que en el de la figura 3, el cambio de rumbo que ejecuta la tripulación a las 16:37:16 UTC, mediante el selector de modo HDG.

Figura 4. Gráfico con varios parámetros del vuelo registrados entre las 16:33:47 UTC y las 16:42:04 UTC

También puede advertirse que dicha acción para variar el rumbo de la aeronave tiene lugar unos 10 s después de que la velocidad del viento registrado por la aeronave comenzase a aumentar. Hasta este instante los valores del resto de parámetros registrados están dentro de lo normal.

- Las palancas de gases fueron adelantadas a las 16:38:36 UTC.
- La altitud, que no está representada en el gráfico, osciló durante la turbulencia entre 36872 ft y 37118 ft.
- El rumbo seleccionado aumentó hasta 215°.

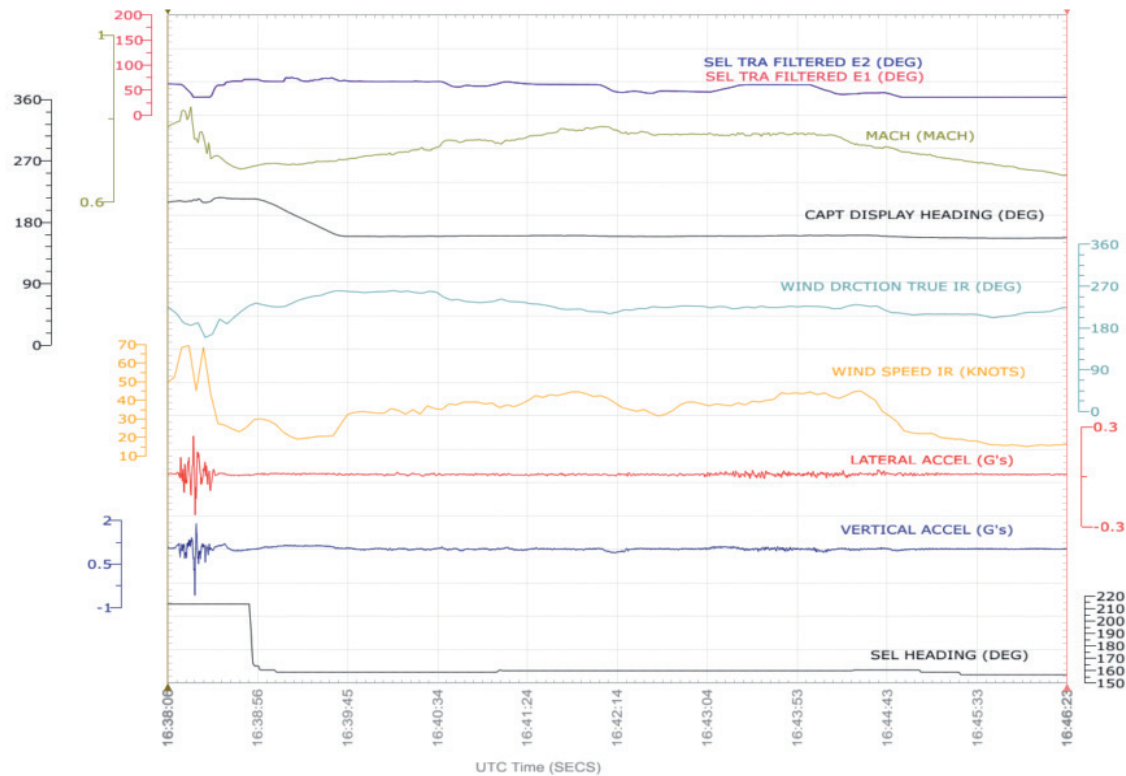
La figura 5 contiene un gráfico con la representación de varios parámetros desde el instante 16:38:00 UTC, que es inmediatamente anterior a la fase intensa de la turbulencia, hasta las 16:46:23 UTC.

Figura 5. Gráfico con varios parámetros del vuelo registrados entre las 16:38:00 UTC y las 16:46:23 UTC

Como puede apreciarse fácilmente en el gráfico, la fase intensa de la turbulencia tuvo lugar durante el viraje a la derecha de la aeronave. De hecho el viraje continuó después de que hubiera acabado la fase intensa de las aceleraciones, que tuvo lugar a las 16:38:40.

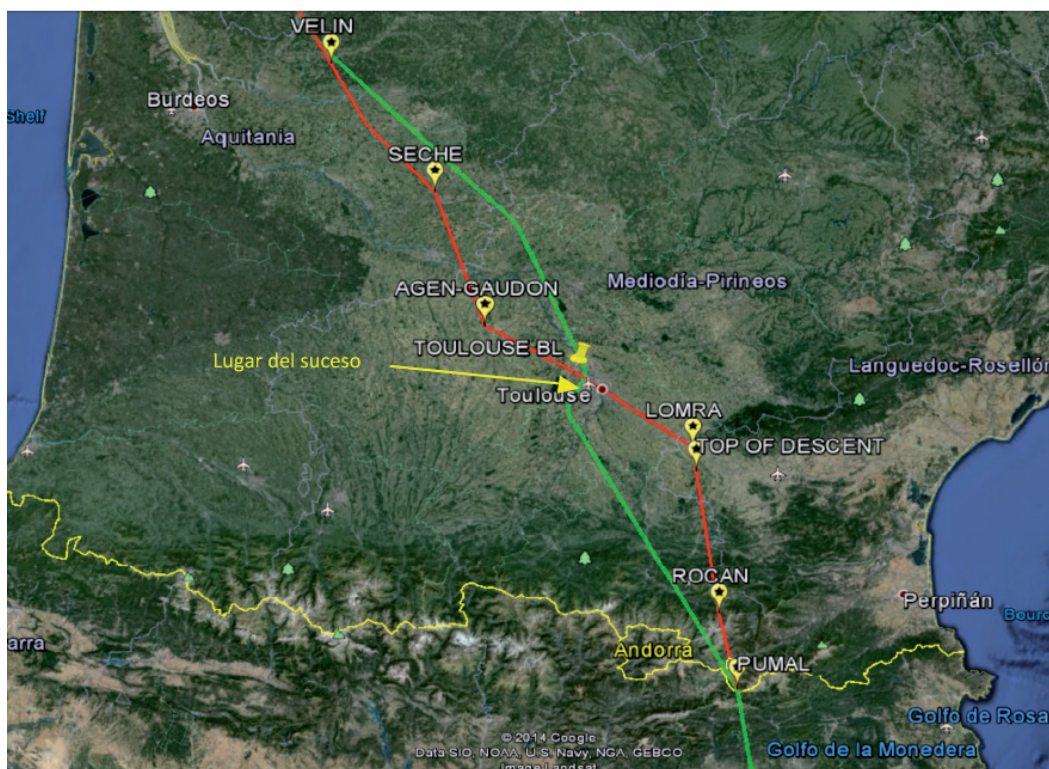
Figura 6. En color rojo trayectoria según el plan de vuelo operacional y en color verde trayectoria real

En este punto la aeronave se desvió ligeramente a la izquierda de su trayectoria teórica (ver figura 6). La altitud de la aeronave se mantuvo en FL370, a pesar de que alcanzó el punto teórico (TOC) en el que, según el plan de vuelo operacional, habría de ascender hasta FL390. Unas 66 NM más allá de VELIN, la aeronave viró a su derecha y tomó un rumbo 160°, que la llevaba directa a Toulouse.
