COMISIÓN DE
INVESTIGACIÓN DE
ACCIDENTES
FERROVIARIOS

Informe final

INFORME FINAL SOBRE
EL INCIDENTE FERROVIARIO Nº 0047/2009
OCURRIDO EL DÍA 31.08.2009
EN LA ESTACIÓN DE SAN CRISTOBAL INDUSTRIAL (MADRID)

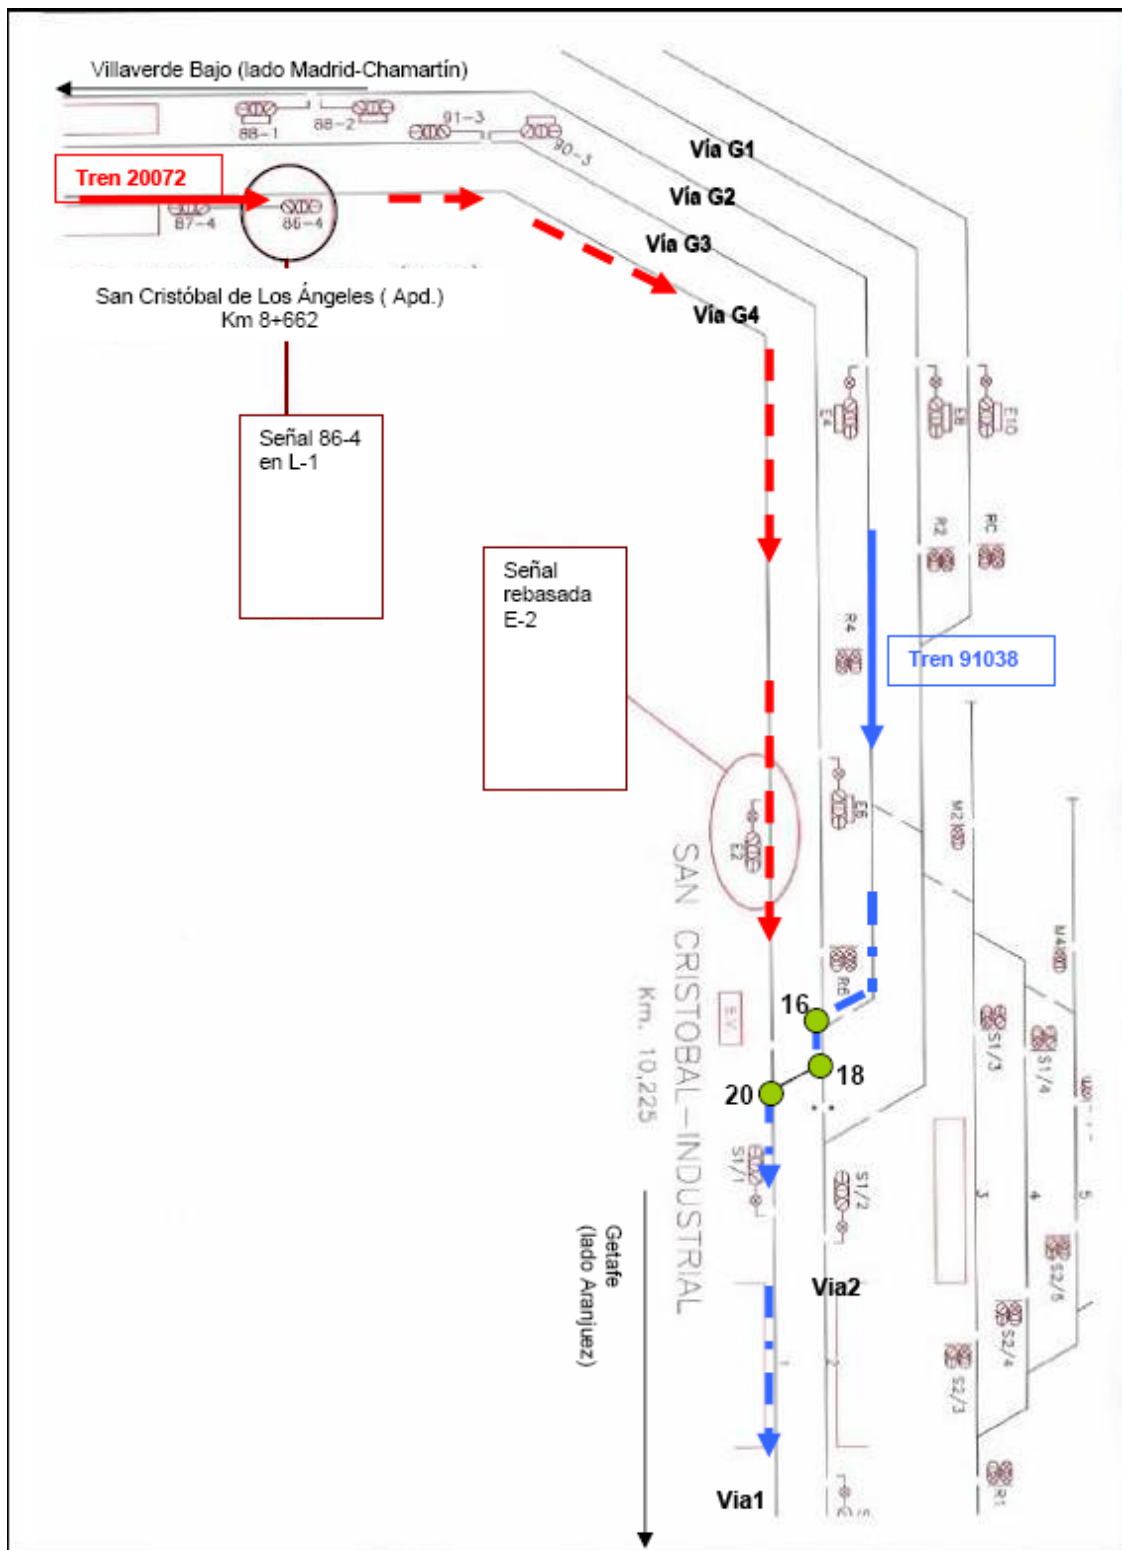
Croquis del lugar del accidente:

Por su lado, el tren de viajeros de cercanías 20072 (procedente de Madrid Chamartín y destino Aranjuez), circulaba por la vía G4 del mismo trayecto y sentido (San Cristóbal de los Ángeles – San Cristóbal Industrial). Al paso por la señal de avanzada 86-4, situada en la vía G4, ésta se encuentra en anuncio de parada. El tren continúa su marcha, aumenta su velocidad y al llegar a la baliza previa de la señal de entrada (E2), entrada a San Cristóbal Industrial, la supera a una velocidad de 96 km/h, actuando el maquinista en el freno de emergencia y, con posterioridad, en la baliza de pie de señal de entrada que lucía en rojo se produce emergencia de frenado por actuación del equipo ASFA, rebasando la señal y provocando con ello conato de colisión entre ambos trenes.

Así mismo, se deduce que el tren 20072 detuvo su marcha en el PK 9+843, habiendo rebasado previamente la señal E2 en 43 metros y a 551 metros de la aguja nº 20 (común), coincidiendo el paso del último carruaje del tren 91038 por PK 10+538, por lo que se estima que la distancia entre ambas circulaciones en el momento del conato de colisión era de 695 metros.
