COMISIÓN DE
INVESTIGACIÓN DE
ACCIDENTES
FERROVIARIOS

Informe final

INFORME FINAL SOBRE
EL ACCIDENTE FERROVIARIO Nº 0045/2009
OCURRIDO EL DÍA 24.08.2009
EN LA ESTACIÓN DE SANT FELIÚ DE LLOBREGAT (BARCELONA)

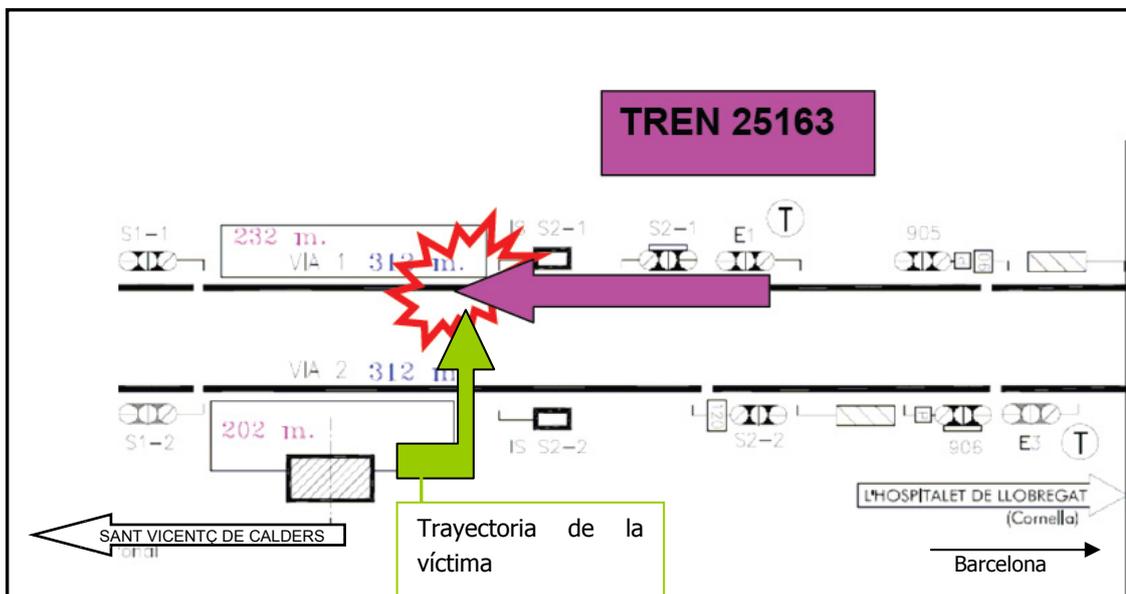
Croquis del lugar del accidente

El día 24 de agosto de 2009, el tren de viajeros de cercanías 25163 de Renfe Operadora, procedente de Tarrasa y con destino Martorell, a su paso por la estación de Sant Feliú de Llobregat, arrolla a una mujer que iba en silla de ruedas y cruzaba por el paso entarimado entre andenes. La víctima estaba acompañada por su hija. Las mujeres cruzaban las vías desde el andén principal hacia el andén de la vía 1 (de izquierda a derecha en el sentido de la marcha del tren 25163) por el paso entarimado. La hija salta al andén y la madre es arrollada por el tren.
