Informe técnico A-008/2015

Accidente ocurrido
el 26 de marzo de 2015,
a la aeronave Eurocopter
AS 355 NP, matrícula EC-KYJ,
operada por TAF Helicopters,
en la helisuperficie del
circuito de Cataluña
(Montmeló, Barcelona)

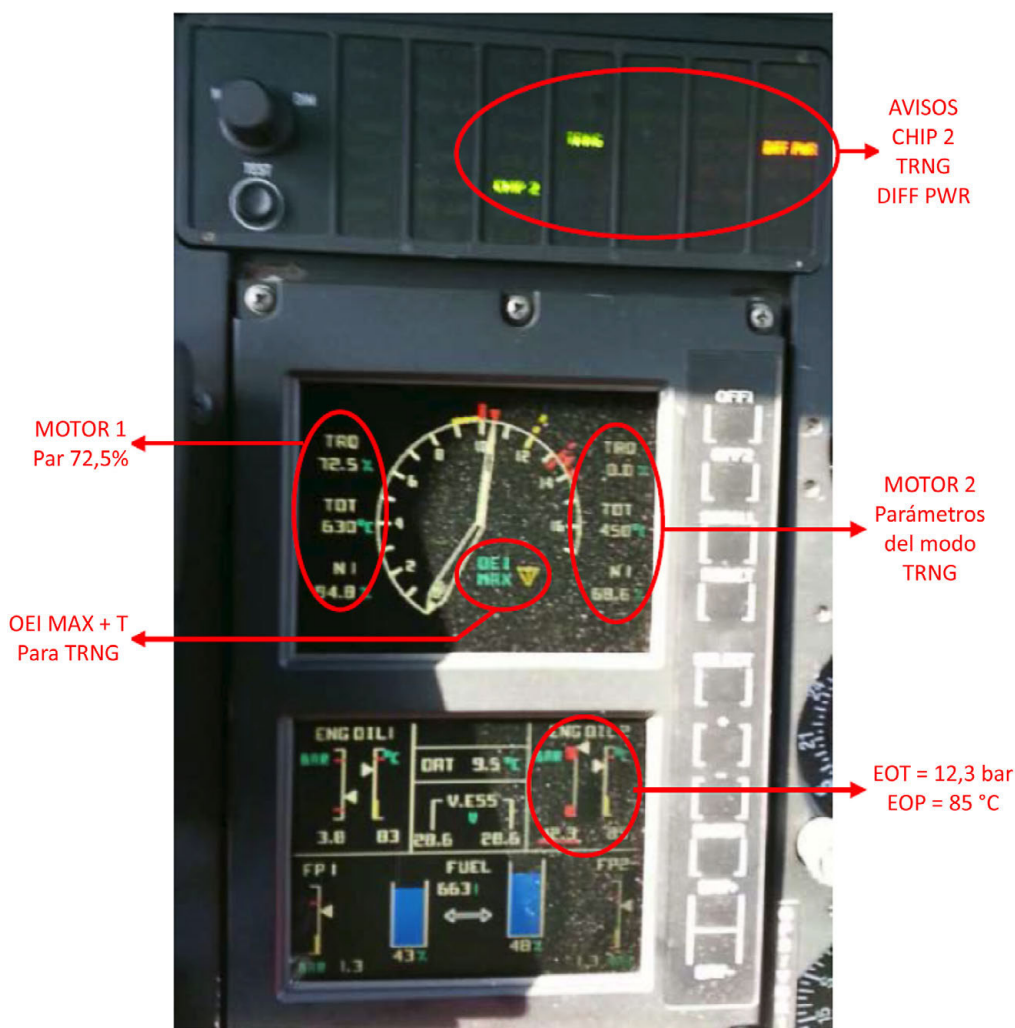
Figura 4. Fotografía de la pantalla VEMD tomada en el vuelo

También se realizaron algunas fotografías por parte de los pasajeros a la pantalla VEMD con las alertas que presentaba nada más detectar el primer aviso, como la que se puede ver en la siguiente figura.

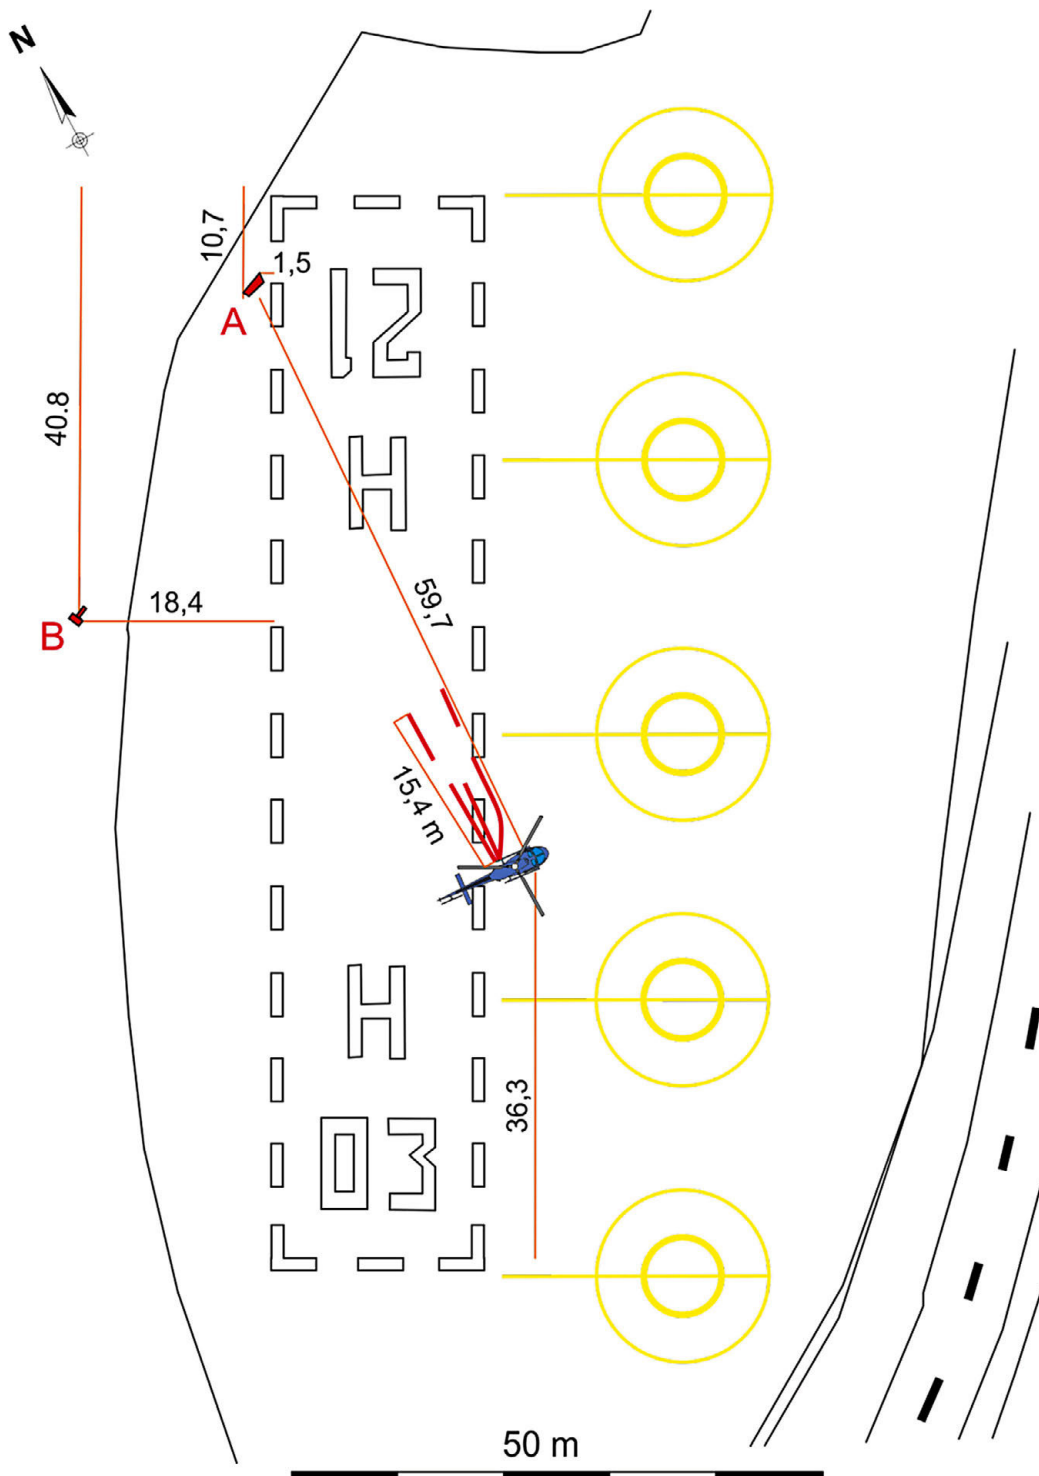
Figura 5. Croquis

El motor derecho resultó destruido y también tuvieron daños las cubiertas del mismo y los mamparos cortafuegos. El eje de la transmisión de potencia al rotor de cola resultó seccionado por los fragmentos de motor que se proyectaron.

En la siguiente figura se puede ver un croquis en el que se detalla la posición final de la aeronave⁸ y la distribución de los restos principales desprendidos.

⁸ En el punto A quedó la tobera y en el punto B el eje del eje de la turbina de potencia.

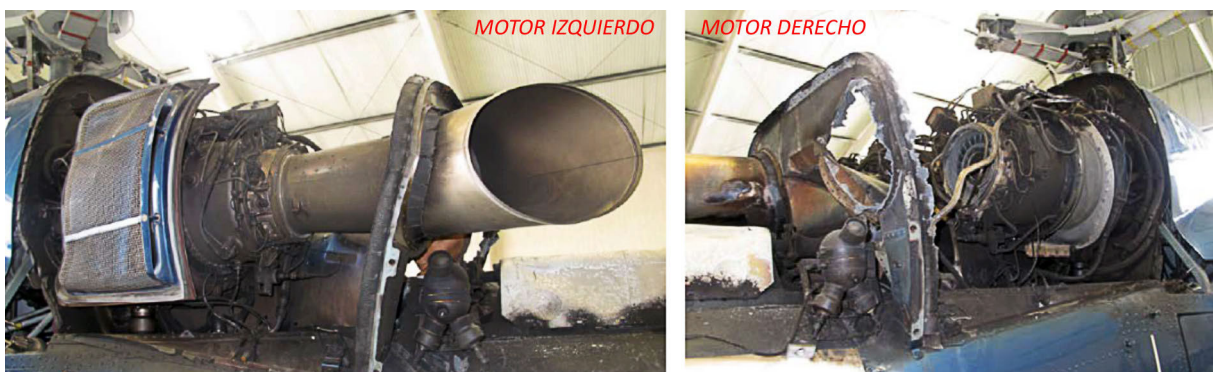
Figura 6. Estado de los motores tras el accidente

En una primera inspección superficial se encontró que tanto el motor izquierdo como la zona de alojamiento tenían una alta cantidad de hollín debido al fuego. Por su parte el motor derecho y su compartimiento presentaban daños muy severos debidos al fuego

y faltaba la parte trasera del mismo. El mamparo cortafuegos también presentaba importantes daños en el lado del compartimento de este motor.

Se encontraron varios agujeros en el alojamiento de los motores, sobre todo en la zona del motor derecho y también presentaba daños importantes la cubierta de ambos motores y la zona del escape, sobre todo en el motor derecho.

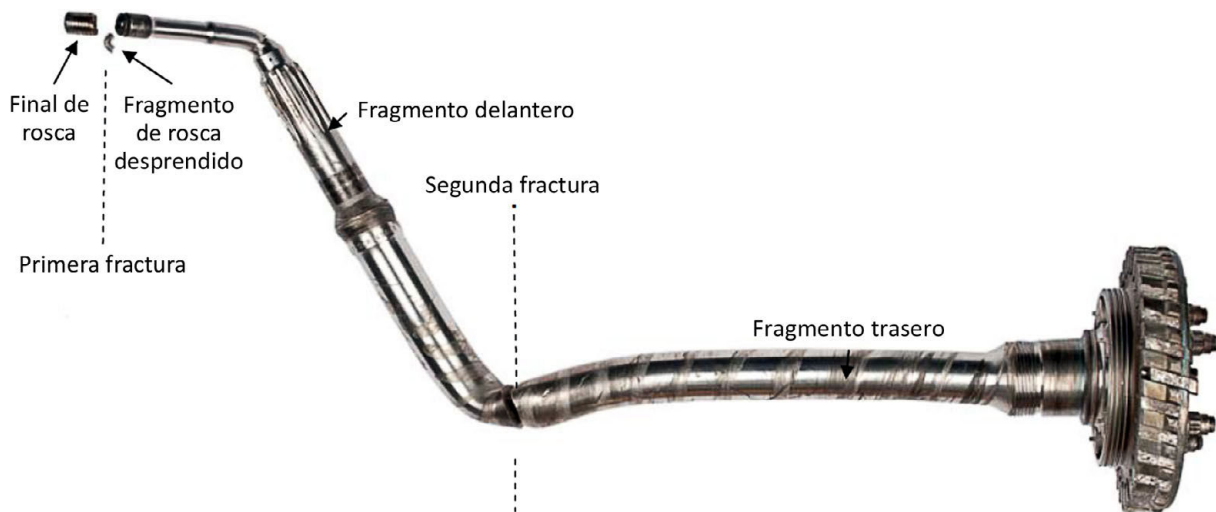
Figura 7. Eje de potencia fracturado

Se desmontaron los sensores de velocidad de la turbina de potencia para acceder al eje y se encontró que los sensores estaban dañados, que el eje de la turbina de potencia estaba roto desde el final de la parte roscada y la tuerca totalmente destruida.

Se realizó un análisis en laboratorio del eje de potencia de la turbina y se estudiaron las roturas que tenía, concluyéndose que presentaba una fractura por fatiga en la rosca del tornillo de apriete en la parte delantera del eje.

La fractura se fue produciendo de manera progresiva en el tiempo, y al romperse del todo ocasionó una segunda fractura en el eje, que hizo que se desprendiera la parte final del mismo.

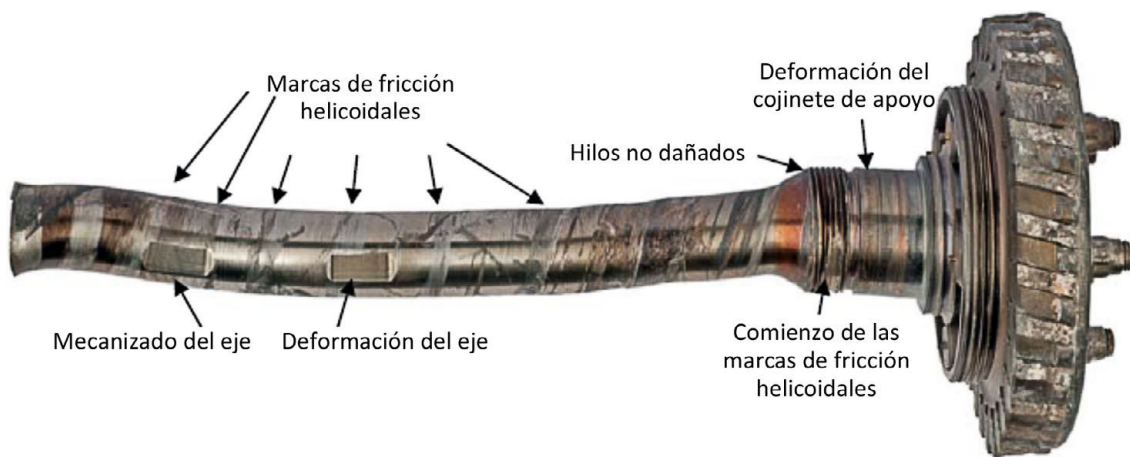
Figura 8. Fragmento trasero del eje de potencia

El fragmento trasero estaba deformado principalmente desde la superficie del cojinete de apoyo hasta el punto de rotura y había múltiples marcas de fricción helicoidales con aproximadamente diez muescas en el lado izquierdo, que iban de atrás hacia adelante entre 35 y 15 mm, que se extendían desde el cojinete hasta el punto de rotura.

La sección frontal mostraba una deformación de 60 ° asociada a la rotura en la zona donde cambiaba el diámetro del eje y una fractura dúctil por sobreesfuerzo y marcas de fricción centradas en la superficie frontal del engranaje de accionamiento.

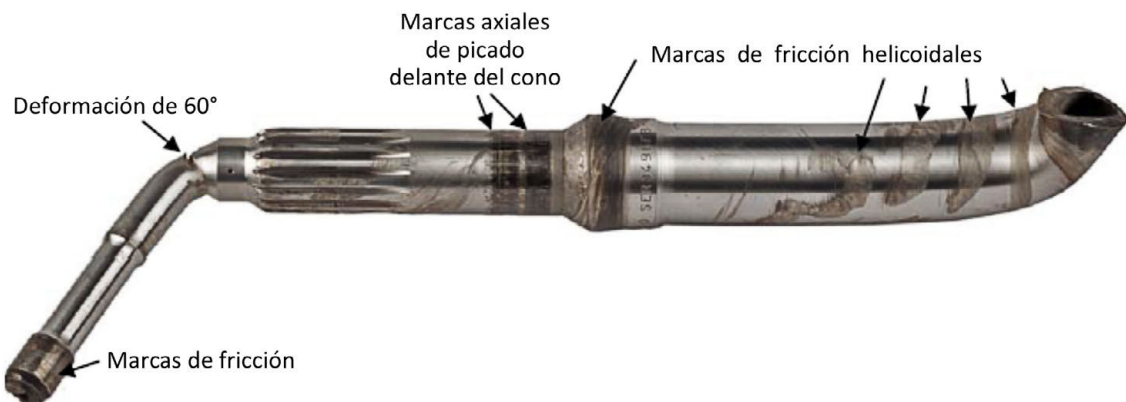
Figura 9. Fragmento delantero del eje de potencia

También mostraba marcas axiales de picado entre 3 mm y 17 mm por delante del cono del engranaje de accionamiento.

Marcas de fricción helicoidales con un paso de aproximadamente 13 mm en el lado izquierdo en el punto donde se produjo la rotura trasera que se extienden con mayor intensidad hacia la superficie cercana al cono del engranaje de accionamiento.

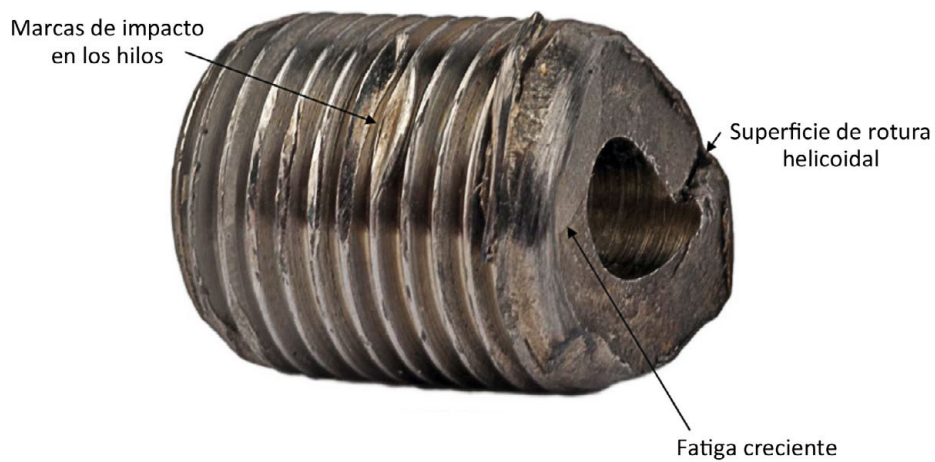
Figura 10. Extremo roscado en la parte delantera del eje

El extremo roscado de la parte delantera del eje presentaba una rotura en la superficie en forma de hélice de aproximadamente 1 mm de paso en el lado derecho, marcas de fricción alrededor de los bordes de la superficie rota y señales de fatiga creciente en la superficie de rotura. No obstante, no se podía observar la zona de inicio de la grieta debido a las marcas de fricción que había alrededor de la superficie de rotura. También había marcas de impacto en los hilos.

- El análisis del eje de turbina del motor derecho ha confirmado que tuvo dos fracturas.
- Había señales de fatiga en la superficie de fractura del tornillo de sujeción en la parte delantera del eje de potencia. Sin embargo, el área donde la grieta había comenzado no era visible debido a las marcas de fricción alrededor de la superficie de la fractura.

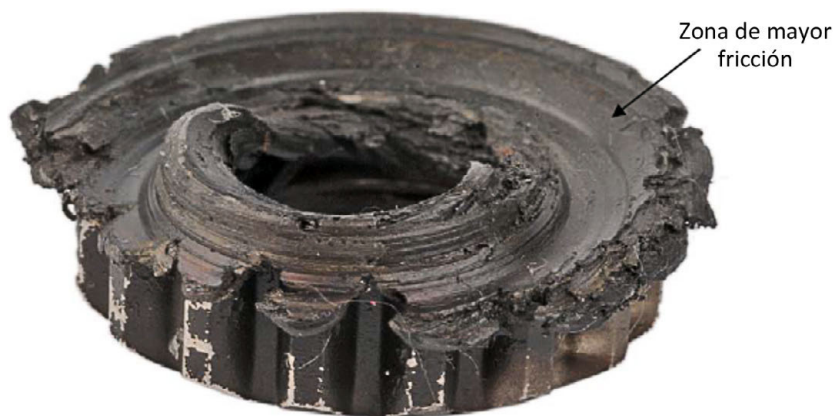
Figura 11. Tuerca de apriete del engranaje

La tuerca de apriete del engranaje presentaba desgaste y extrusión no centrados en la superficie de contacto con el engranaje. Los hilos fuera de la zona afectada por la deformación de la superficie de tuerca no estaban dañados, ni tampoco las puntas de las estrías laterales de la tuerca.
