COMISIÓN DE  
INVESTIGACIÓN DE  
ACCIDENTES  
FERROVIARIOS

*Informe Final*

INFORME FINAL SOBRE LA INVESTIGACIÓN  
DEL ACCIDENTE FERROVIARIO Nº 0015/2009  
OCURRIDO EL DÍA 04.03.2009  
EN EL APEADERO DE PLATJA DE CASTELLDEFELS

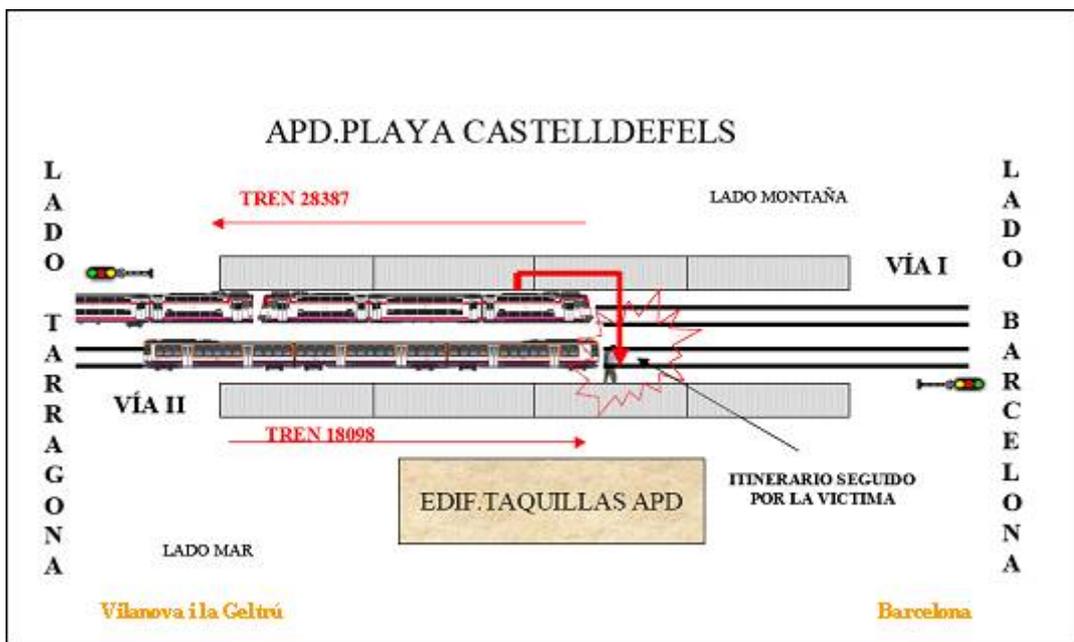
**Croquis del lugar del accidente**

El tren de viajeros 18098 de Renfe Operadora, procedente de Barcelona y con destino Vilanova i la Geltrú (sentido norte), arrolla, en el apeadero de Platja de Castelldefels, a una persona que intenta cruzar las vías por detrás de la composición del tren 28387, estacionado en la vía I, y del cual se había bajado, irrumpiendo súbitamente en la vía II cuando el tren 18098, que no tenía parada prescrita en el apeadero, efectuaba su paso.

La víctima bajó del andén de la vía I por un lugar en el que no existe ningún tipo de paso que comunique con el otro andén y se dispuso a cruzar, de izquierda a derecha, en el sentido de circulación del tren 18098 y ascendente de la kilometración de la línea. La víctima no tenía visibilidad que le permitiera percatarse de la proximidad del tren e intentó terminar de cruzar y subir al andén de

la vía II, pero fue golpeada con la parte derecha del frontal de la composición y lanzada sobre dicho andén.

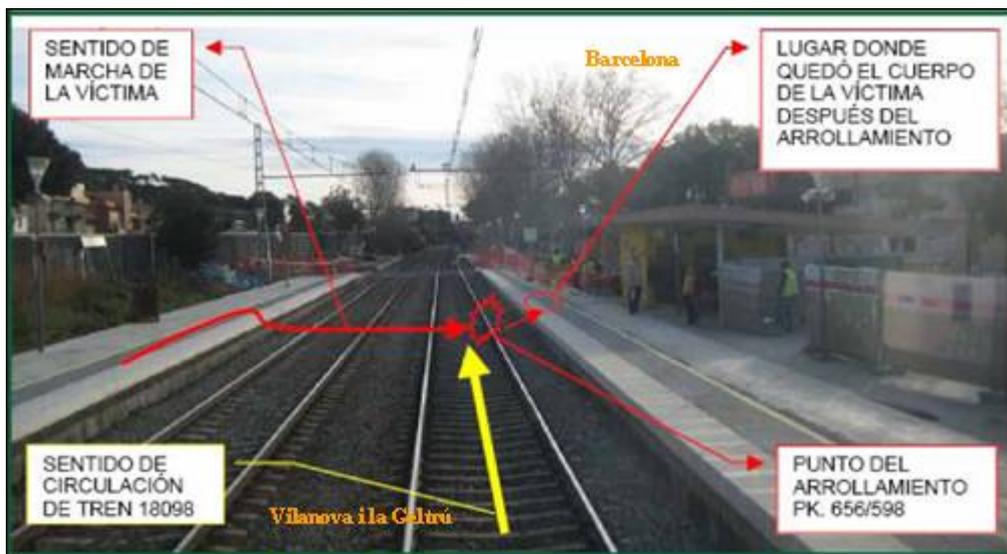
Lugar del accidente (Fuente Adif)

El accidente tuvo lugar en la vía II del apeadero de Platja de Castelldefels.

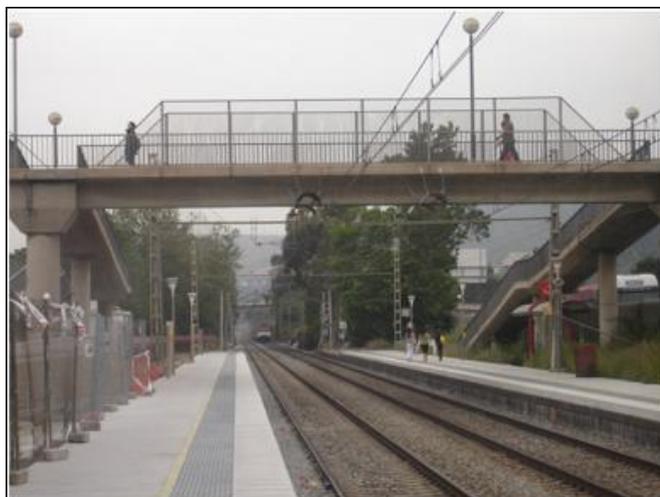
### Paso superior

El apeadero de Platja de Castelldefels se encuentra situado dentro del núcleo urbano de dicha población y próximo al mar. Paralelo a la vía y por su izquierda, en el sentido ascendente de su kilometración (lado montaña), transcurren la autopista C-32 y la avenida de la Constitución, que constituyen una barrera física que ha obligado a la utilización de pasos superiores e inferiores para comunicar ambos lados de la ciudad. Con este objeto, en el P.K. 656,544 de la línea, y dentro del apeadero, se ubica un paso elevado que sirve para comunicar ambos lados de la ciudad y también de paso entre andenes. La longitud de las rampas del paso elevado y su ubicación alejada del lugar de estacionamiento de los trenes hacen que algunos viajeros prefieran cruzar las vías antes que caminar para utilizar el paso a pesar de la existencia de carteles que advierten del peligro de cruzar las vías.

Destinatario	Número	Recomendación
		No se establecen recomendaciones, dada la existencia de un paso elevado que comunica los andenes y de carteles que advierten del peligro de cruzar las vías. Además, se está construyendo un paso inferior próximo al edificio de viajeros.

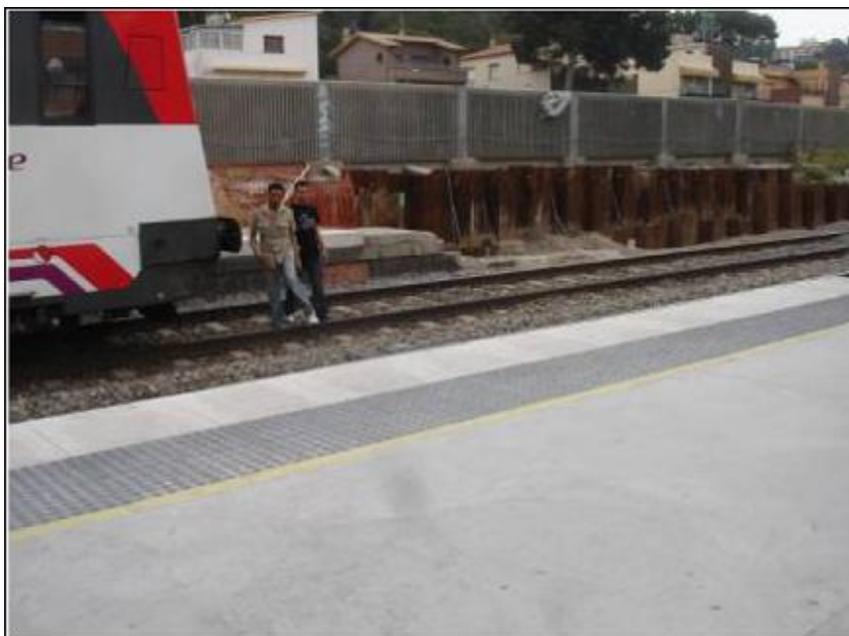
El apeadero no dispone de pasos enmaderados por lo que las personas que deciden cruzar las vías han de hacerlo bajando de los andenes que tiene una altura aproximada de 70 cm y caminar sobre el balasto.

### Personas cruzando del andén de la vía I al andén de la vía II

Cabe señalar que se está construyendo un paso inferior próximo al edificio de viajeros.
