COMISIÓN DE
INVESTIGACIÓN DE
ACCIDENTES
FERROVIARIOS

Informe final

INFORME FINAL SOBRE
EL ACCIDENTE FERROVIARIO Nº 0056/2009
OCURRIDO EL DÍA 16.10.2009
EN EL PASO A NIVEL, CLASE C, EN LA ESTACIÓN DE ALFAFAR- BENETÚSSER

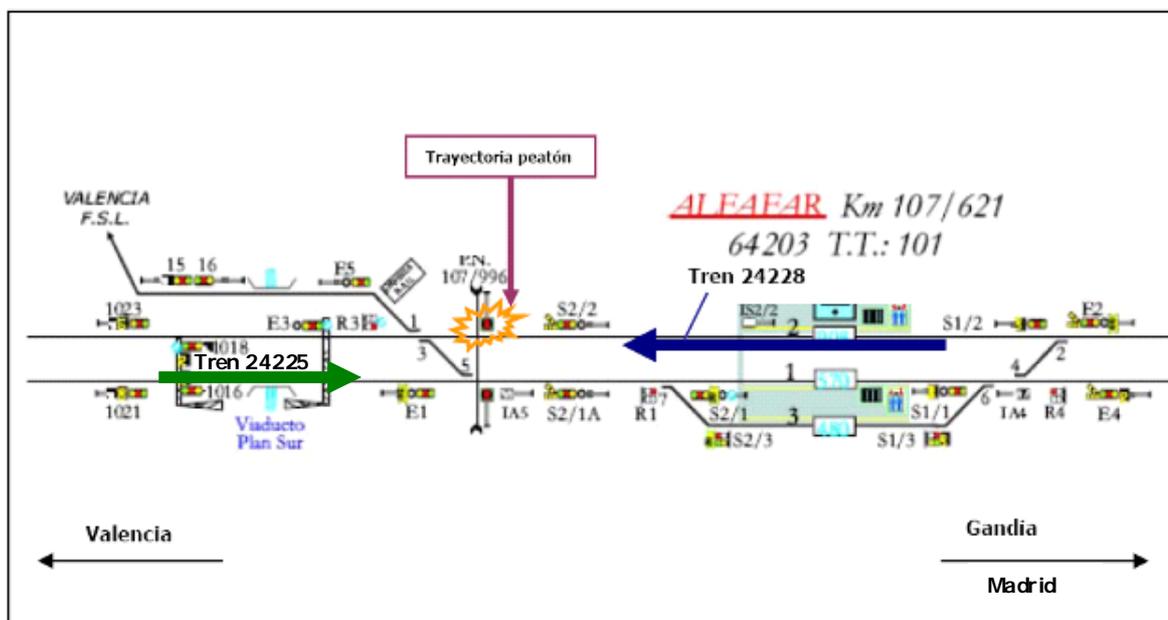
Croquis del lugar del accidente

La víctima cruzaba de derecha a izquierda, en sentido de la marcha del tren, por uno de los dos pasos peatonales provistos de burladero existentes en el paso a nivel, y quedó atrapada en la vía 2, debajo del tercer coche de la composición del tren.

Se da la circunstancia que en sentido contrario y por la otra vía (vía 1) circulaba el tren de cercanías 24225.

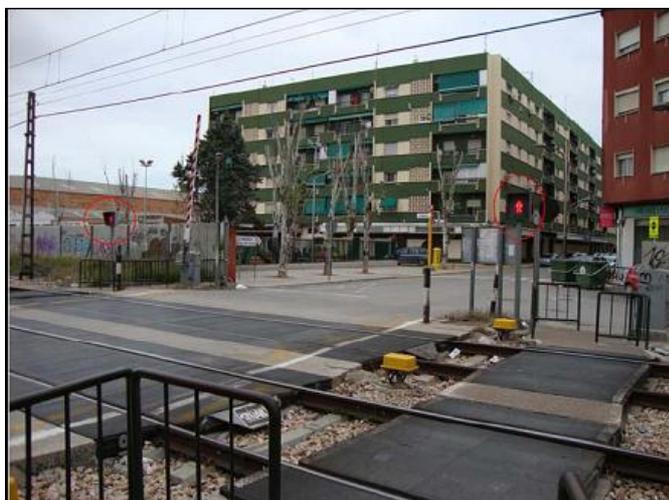
El paso a nivel está enclavado en la estación de Alfafar-Benetússer. Consta, además del paso para vehículos carreteros, de sendos pasos peatonales. La víctima cruzaba por el más cercano a la marcha del tren.

Está dotado en ambos lados de semibarreras (paso carretero) y señalización luminosa y acústica.

El pavimento es de caucho tipo "strail" y está en buen estado, la visibilidad es buena por ambos lados y está dotado de burladeros para canalizar el paso de personas y evitar que los vehículos invadan la zona peatonal.
