Fecha y hora	<b>Miércoles, 24 de julio de 2013; 17:11 h local<sup>1</sup></b>
Lugar	<b>Aeródromo de Fuentemilanos (Segovia)</b>

Matrícula	<b>EC-DIE</b>
Tipo y modelo	<b>Planeador SCHEMPP-HIRTH NIMBUS-2C</b>
Explotador	<b>Privado</b>

Tipo de operación	<b>Aviación general – Privado</b>
Fase del vuelo	<b>Aterrizaje – Carrera de aterrizaje</b>

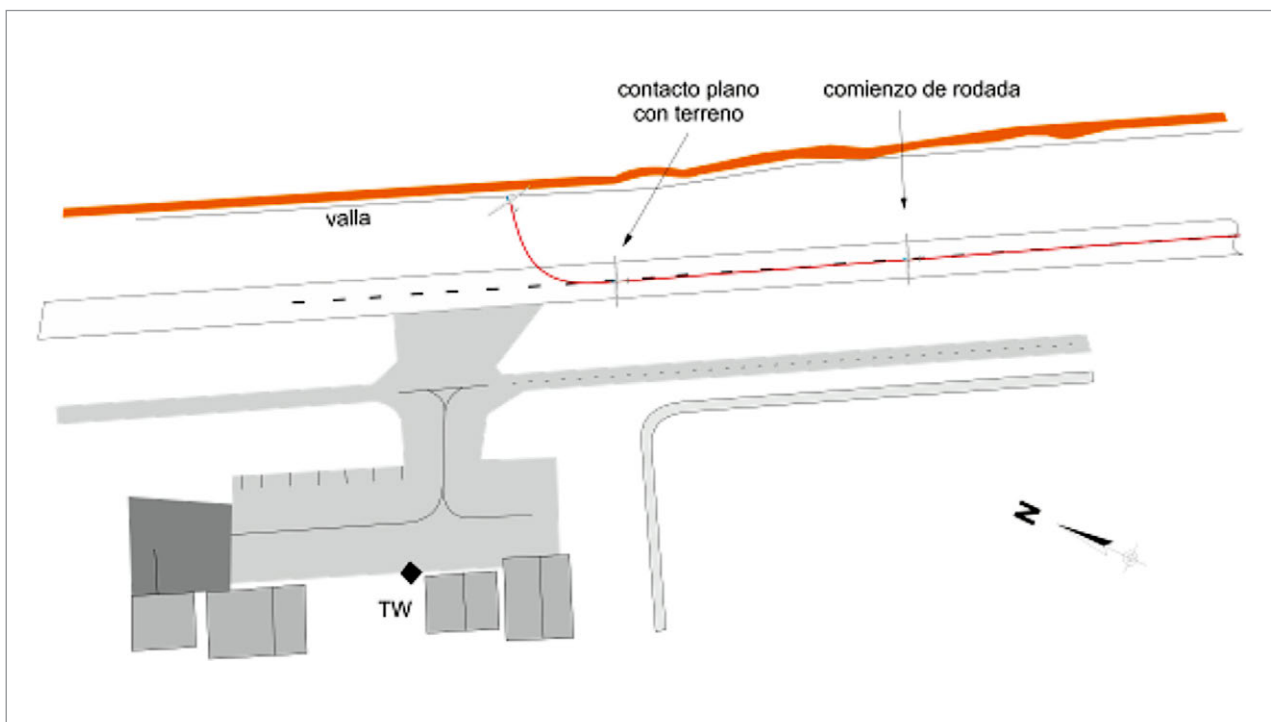
Figura 1. Esquema

Tras aterrizar por la pista 34 del aeródromo de Fuentemilanos, durante la carrera de aterrizaje, el plano izquierdo se levantó y el derecho descendió impactando con la pista, provocando que la aeronave pivotara sobre dicha punta del plano cambiando la dirección del rodaje de ésta hacia la derecha. Además, en ese pivotamiento se provocó una rotura del fuselaje a la altura de la base de la deriva, el piloto perdió el control de la aeronave y ésta se salió de la pista hacia la derecha, impactando contra el vallado perimetral del aeródromo.

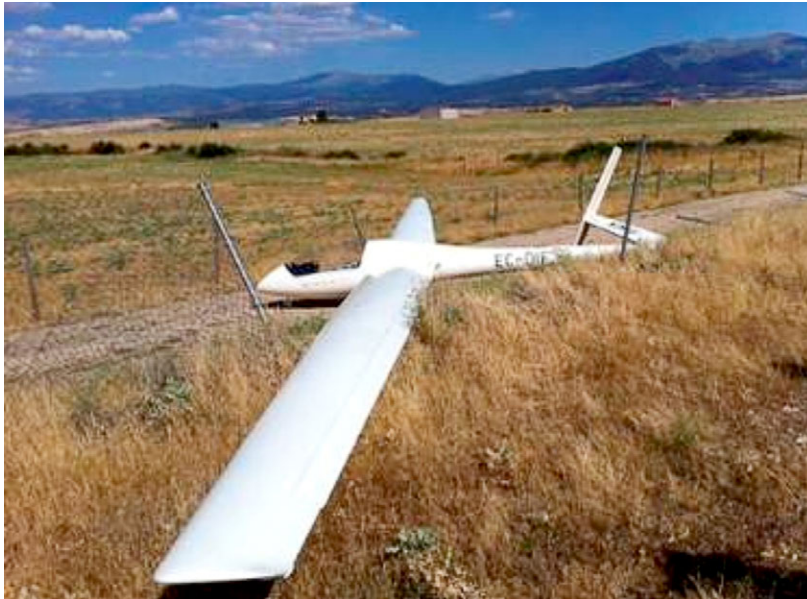
- Rotura completa del fuselaje en la base de la deriva.
- Daños menores en los planos.
- Daños en la cubierta de la cabina y rotura de sus bisagras de apertura.

Figura 2. Aeronave detenida tras el accidente
