CIAIAC

Informe técnico A-028/2013

Accidente ocurrido a la
aeronave modelo ATR 72-202,
matrícula EC-GQF, el día 4
de agosto de 2013, a 30 NM
del aeropuerto de Tenerife Sur
(GCTS) (Santa Cruz de Tenerife)

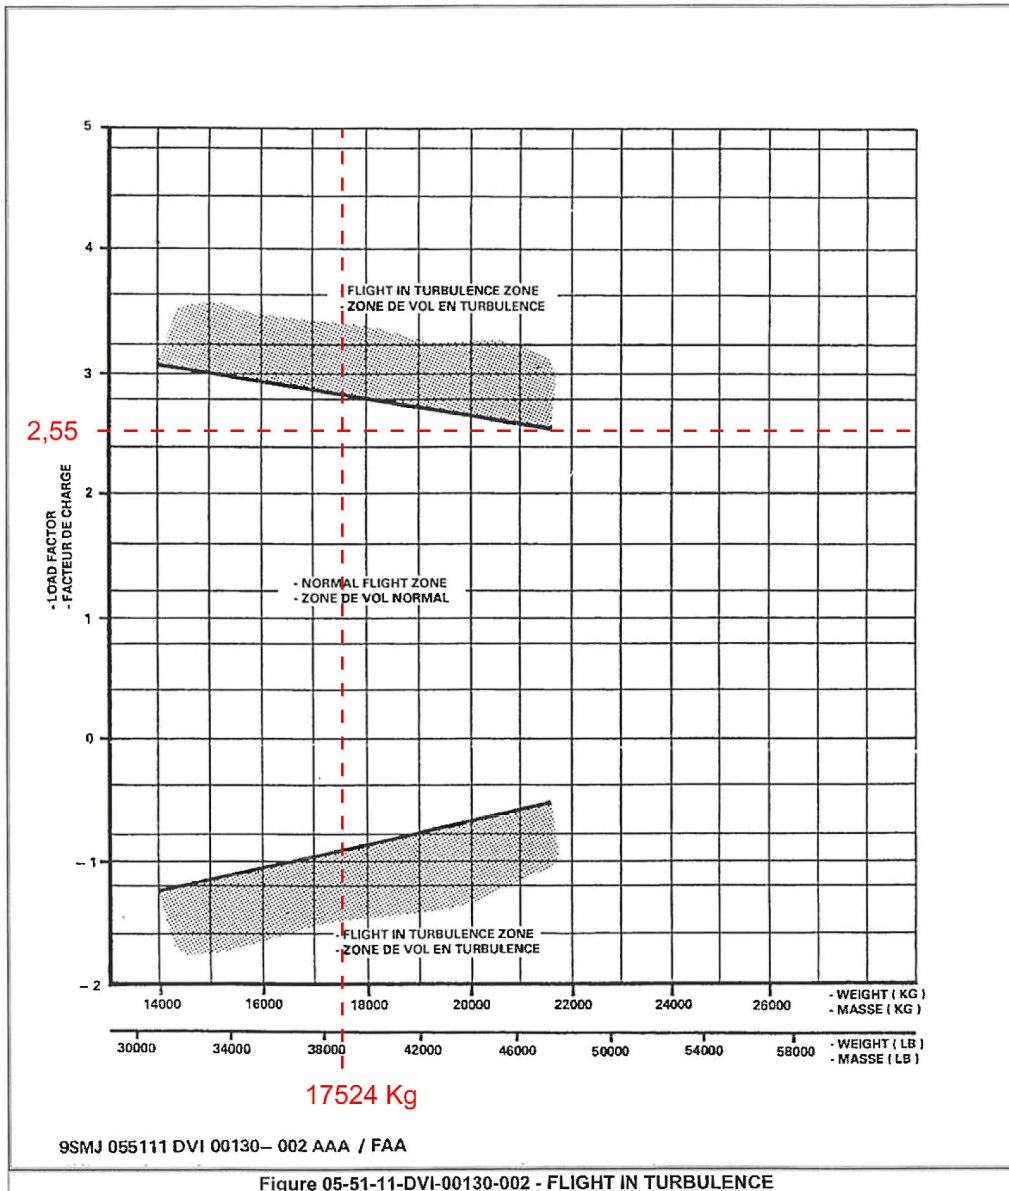
Figura 1

En el caso que nos ocupa y según los datos extraídos del FDR, la variación máxima de g's durante la turbulencia ascendió a 2,55 g, que transportado a la tabla correspondiente junto con el ALW («Actual Landing Weight» – Peso actual de aterrizaje) de 17.524 kg (que consta en la documentación aportada por el operador), permite comprobar que la zona donde se desarrolló el vuelo era normal.

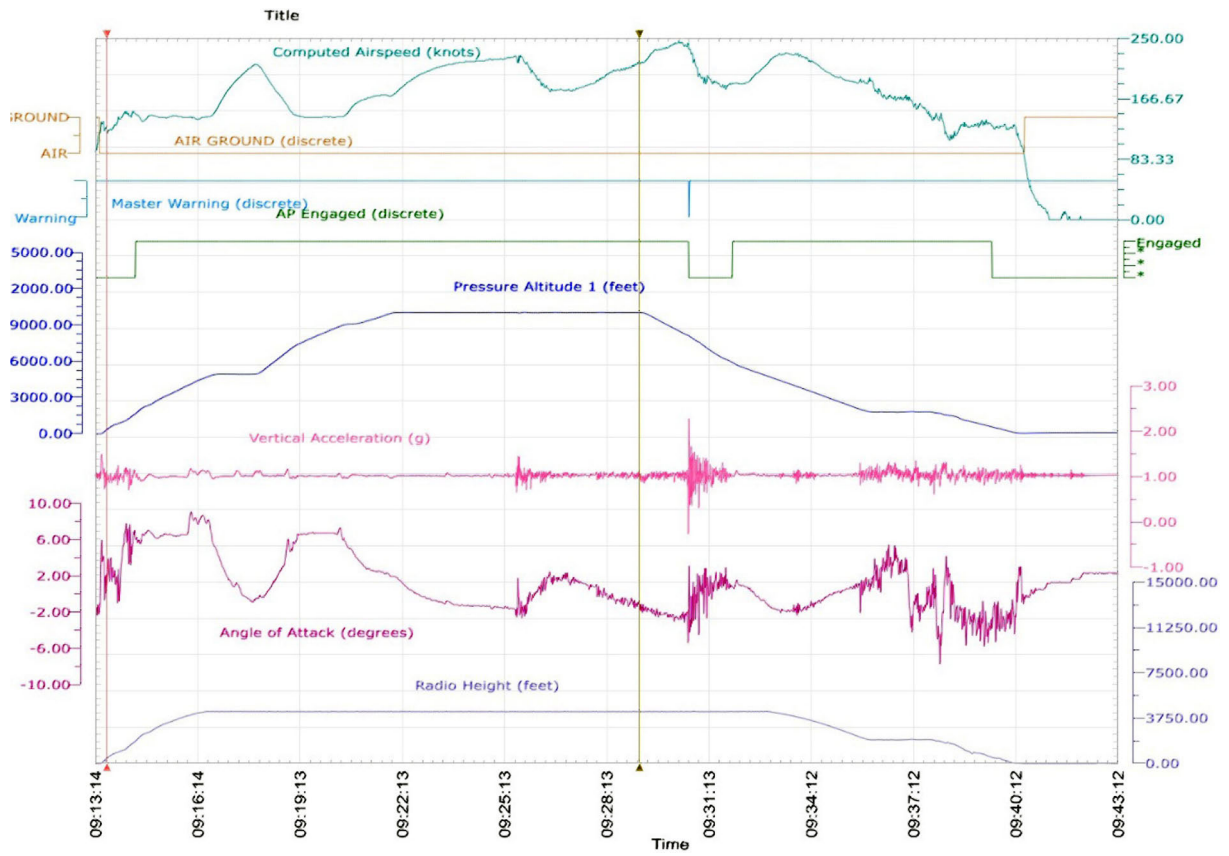
ANEXO 3
Representación gráfica
de datos del suceso

En cuanto a los datos obtenidos del FDR, se observa como en un espacio aproximado de cerca de 4 s (9:30:35 h a 9:30:39 h), la aeronave desciende un total de 134 ft con variaciones de la aceleración comprendidas entre los valores extremos de $-0,27$ y $+2,28$.
