Informe técnico A-034/2011

Accidente ocurrido el 19
de septiembre de 2011,
a la aeronave Agusta AB-412,
matrícula EC-JRY, operada
por FAASA Aviación, S. A.,
en el término municipal
de La Peza (Granada)

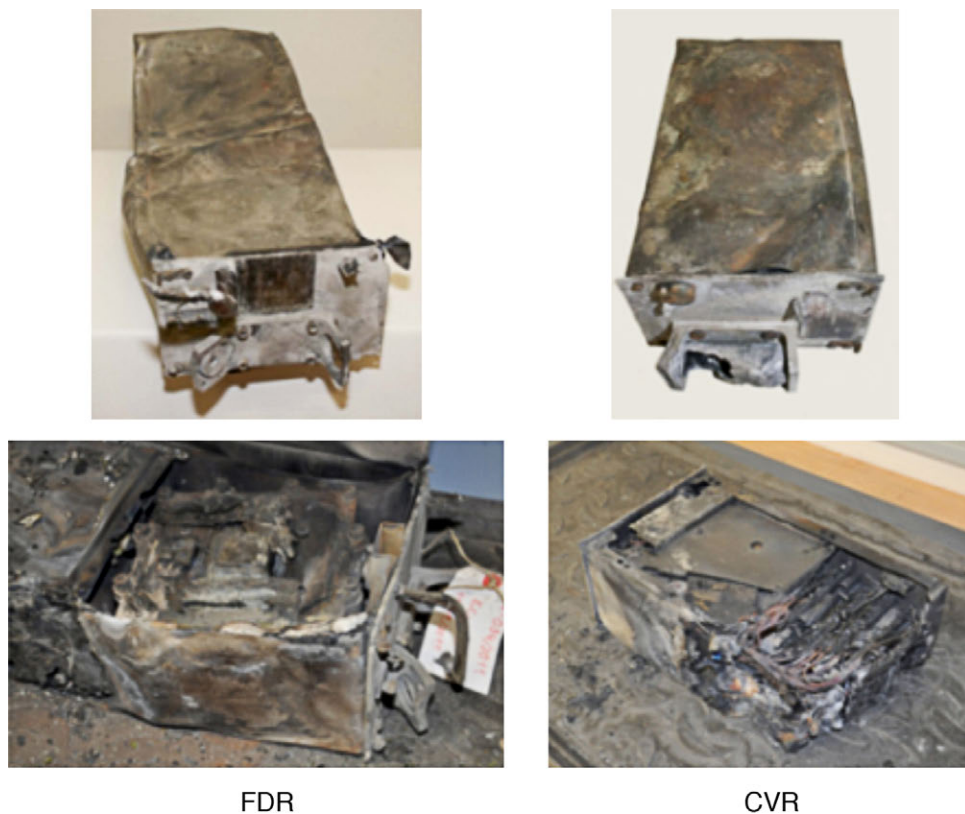
Figura 10. Estado de los registradores de vuelo tras su recuperación

Los registradores fueron localizados uno junto a otro en el interior de los restos calcinados de la célula, habían perdido su color naranja y mostraban deformaciones en la carcasa externa. El efecto del fuego produjo la destrucción de las balizas de localización y el deterioro de los conectores de datos al soporte de grabación.

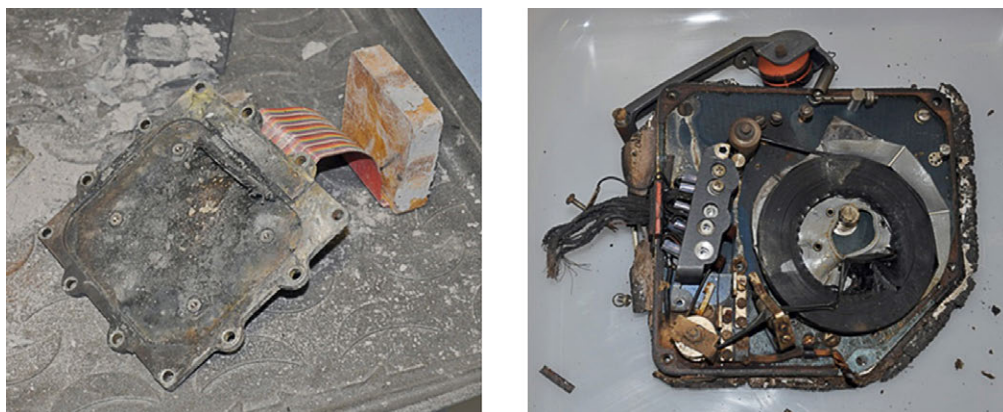
Figura 11. Estado de los soportes de grabación

En el caso del FDR se observó que los doce tornillos que cierran la CSMU se encontraban sueltos. Este hecho pone de manifiesto las altas temperaturas a los que estuvo sometido el equipo debido al fuego.

La recuperación de los datos del registrador de datos de vuelo requirió la participación del fabricante L3 Communications, para reparar dos pines del conector incrustado en la espuma aislante de la memoria al que se conecta la faja de datos, debido a la transmisión de calor generado en el incendio.

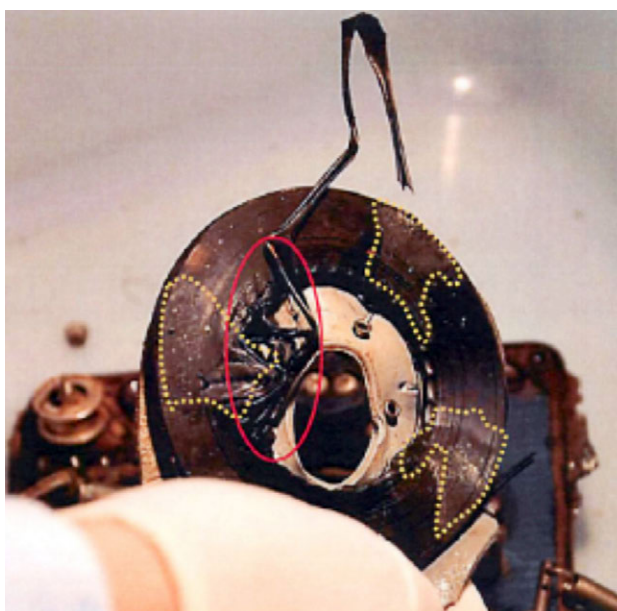
Figura 12. Estado de la cinta magnética

En el caso del CVR, una vez abierta la CSMU, el aislante del soporte de grabación estaba consumido por el calor. La cinta magnética que registra la grabación tuvo que ser reconstruida (reparación, montaje y limpieza) debido a las temperaturas alcanzadas en el interior del registrador (alterando la longitud de la cinta) y al calor transmitido a través de las partes metálicas del dispositivo de grabación (que dañó radialmente en tres sectores de la bobina). En esta operación no se pudo recuperar una longitud equivalente a 2 segundos de grabación, que correspondían al final de la grabación (véase figura 12).

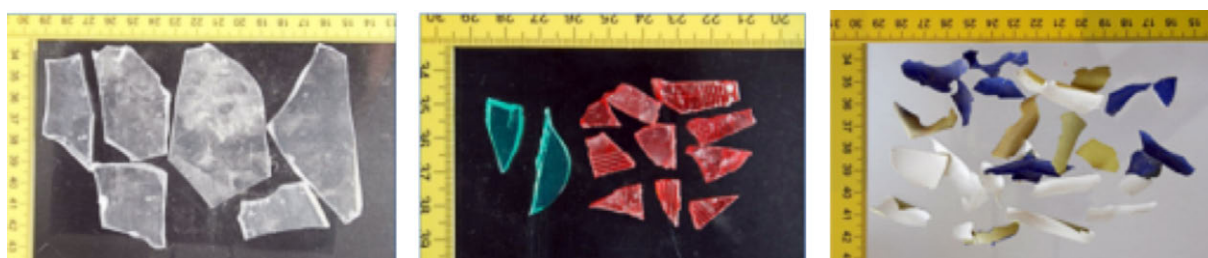
Figura 13. Primeros restos localizados

Situados en este punto y en el rumbo de procedencia anterior y en dirección perpendicular a la izquierda, parte del carenado superior de los motores aparecía suspendido sobre la copa de un árbol y, en la misma dirección, un fragmento de pala del rotor de cola había sido lanzado a unos 50 m de distancia.

En la misma posición que antes, pero sobre el terreno, se localizó el impacto de la zona frontal de la aeronave. Un retrovisor, la punta delantera del patín izquierdo del tren y la base o soporte donde se posicionaba la batería. Un asiento de la tripulación apareció sobre la roca donde se apoyaba el conjunto del tren de aterrizaje con los travesaños

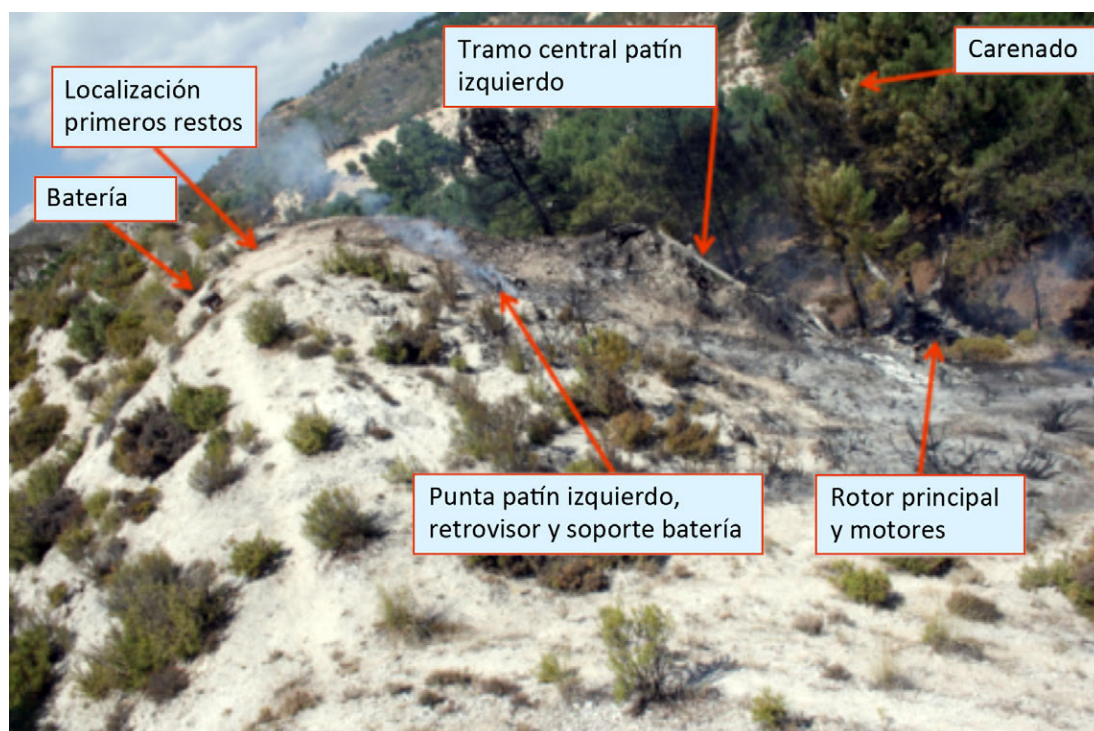
Figura 14. Vista general de los restos

deformados por aplastamiento. La roca presentaba un fuerte impacto en su base que le produjo el desprendimiento de parte de ella.

Por otra parte, las cuatro palas del rotor principal mantenían su longitud y permanecían unidas a la cabeza del rotor, dobladas en la mitad de su longitud, sin ningún daño aparente en el borde de ataque. Los mecanismos de accionamiento del colectivo y cíclico estaban fracturados. La caja de accesorios del motor y la caja combinada estaban destruidas. En la copa de un árbol junto a estos restos se encontró la parte de carenado citado anteriormente.

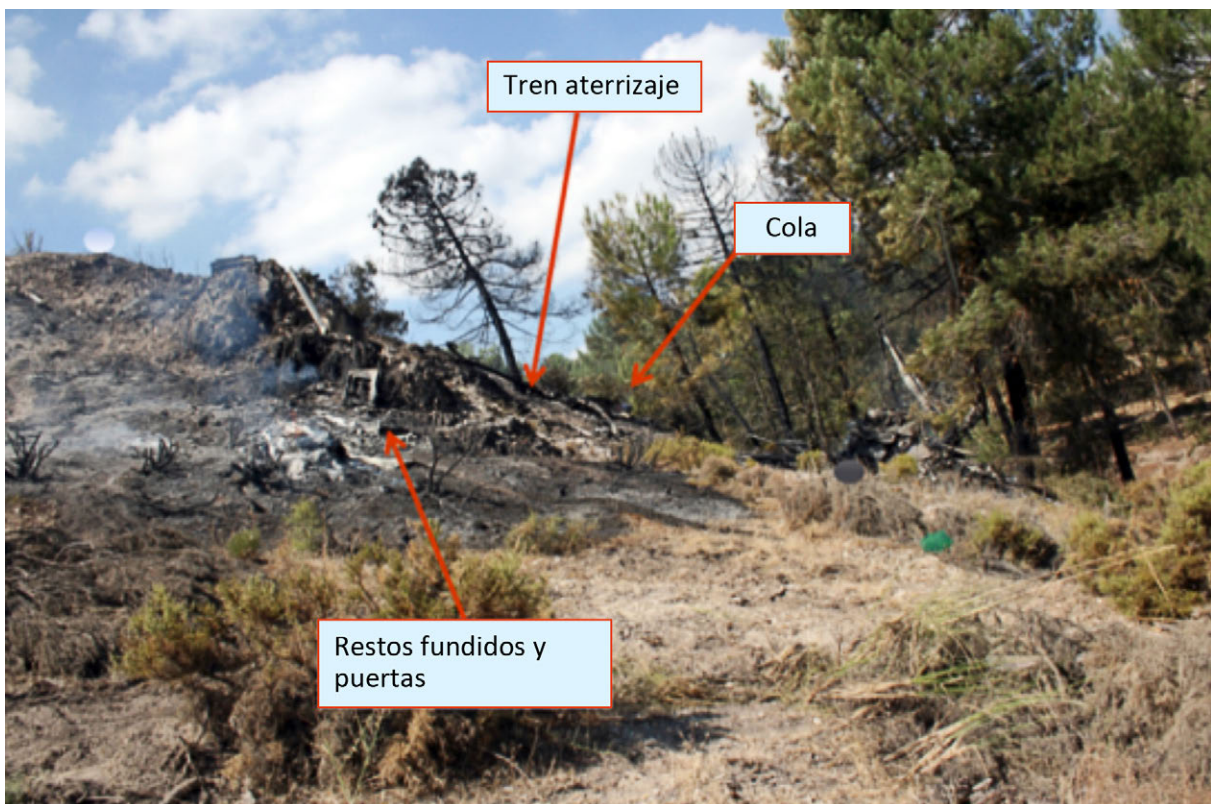
Figura 15. Distribución de restos en ladera

La cola del helicóptero estaba separada de la célula, en línea con el tren de aterrizaje, la batería y la roca. La sección de rotura estaba fundida y el eje de potencia fraccionado en varias partes. En la parte trasera, sobre la zona inferior a la caja de 42°, se mostraba un fuerte impacto con restos de madera incrustados. El patín de cola estaba desprendido junto al rotor de cola y presentaba una sección de rotura próxima a su encastre con la estructura.

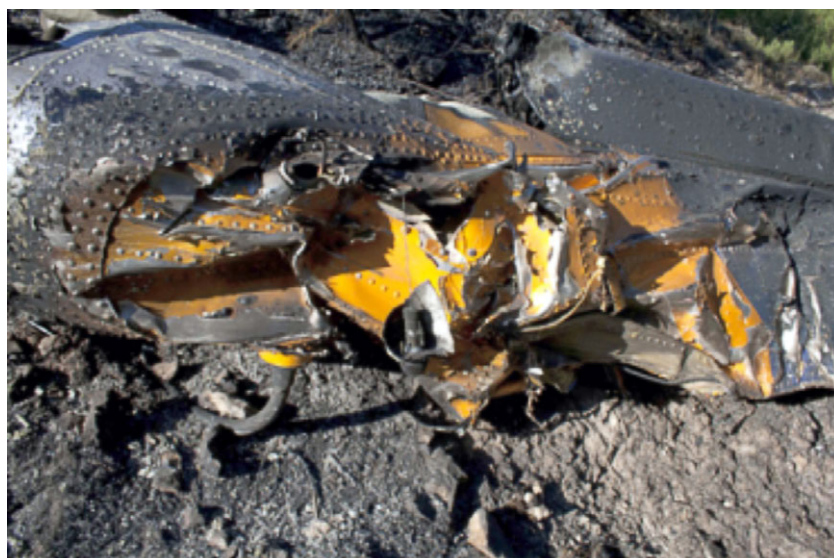
Figura 16. Impacto en la cola

Desde la caja de transmisión de 42°, el estabilizador vertical había basculado y curvado hacia atrás, con pliegues en la longitud del borde de salida. Las dos palas del rotor de cola también tenían varios pliegues por impacto contra el terreno, y una de ellas perdió un tramo de unos 20 cm de la punta que, como se citó anteriormente, fue localizada apartada del conjunto de restos.

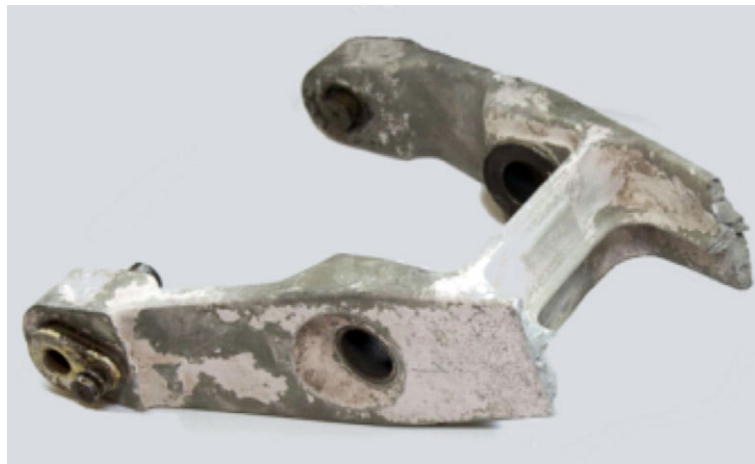
Figura 20. Palanca del colectivo

El estudio metalográfico de las dos secciones de rotura que presenta la palanca, mostró que en ambas se produjo la fusión parcial de la aleación por el calor, con lo que el micro-relieve de la superficie no ha permitido identificar ningún proceso de rotura.

pudo concluirse cuál fue el proceso de rotura, al estar alterada su superficie de fractura a consecuencia de la temperatura a la que estuvo sometida.

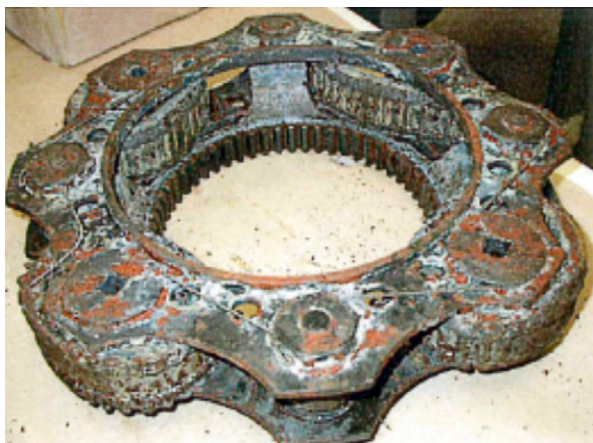
Figura 21. Estado del planetario inferior en el primer caso

El resultado de ambos eventos es similar y se asemeja a los indicios localizados en el accidente de la aeronave EC-JRY. En las figuras 21 y 22 se muestran los efectos originados en el planetario inferior de ambos casos.

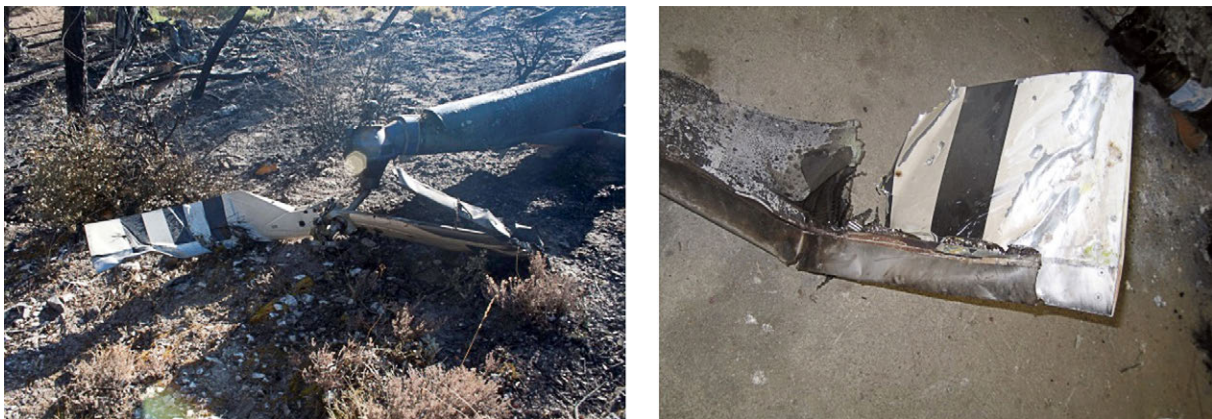
Figura 24. Restos del rotor de cola

Las características observadas en la deformación de la zona del patín de cola, se muestra que debió producirse durante el primer impacto sobre el terreno cuando la actitud de la aeronave era de morro arriba, afectando al mismo tiempo seriamente a una de las palas del rotor de cola la cual salió despedida. En la figura 24 se muestra el estado en que quedó el rotor de cola y la reconstrucción tras recuperar la parte de la pala desprendida.

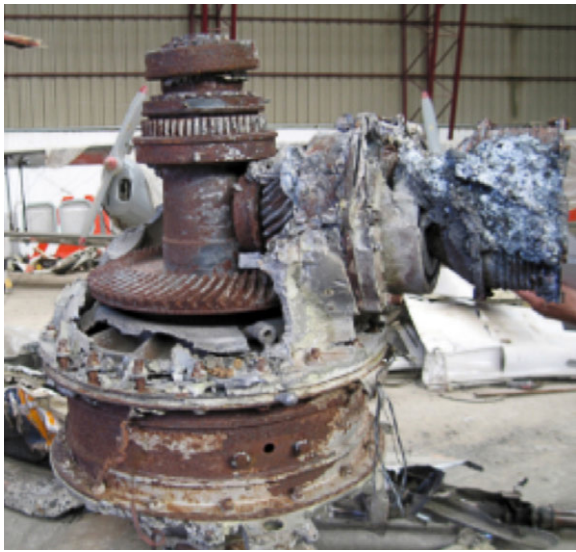
Figura 5.1. Estado externo de la MGB

El aspecto externo era muy deteriorado por los impactos recibidos, el fuego al que estuvo sometida y la corrosión. De su forma original únicamente conservaba la parte superior que se sitúa a partir del piñón cónico del eje de potencia, el cual quedaba a la vista junto al engranaje del eje conductor, véase figura 5.1 del Apéndice 5. Las tuberías de lubricación externas y el cableado eléctrico fueron consumidos por el fuego.

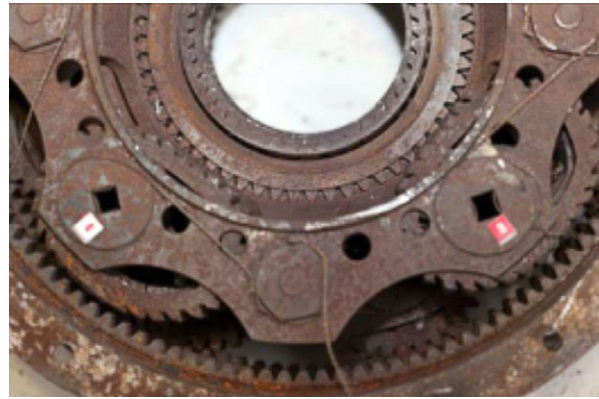
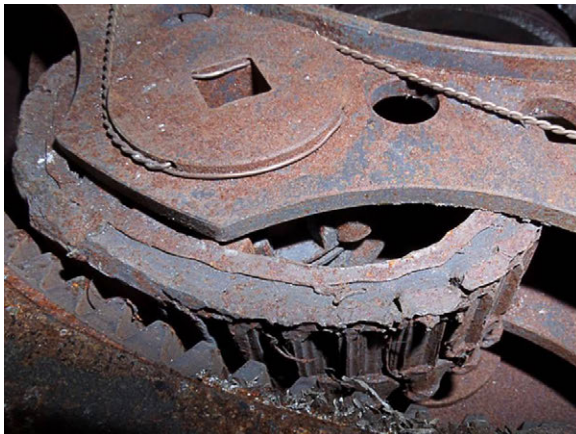
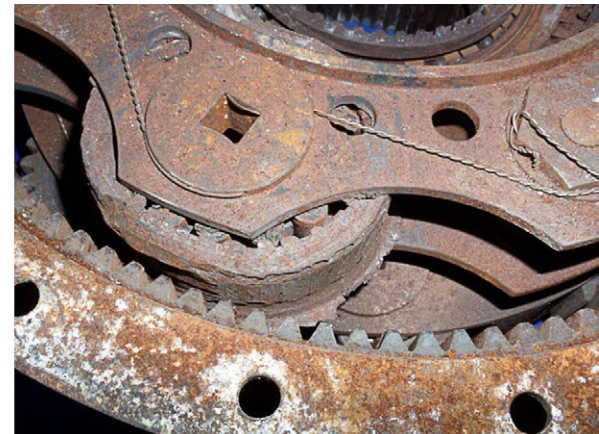
Figura 5.2. Vista del planetario inferior

El estado general del interior de la MGB mostraba signos de haber estado sometido a altas temperaturas y corrosión. El planetario inferior mostraba los cuatro engranajes deformados, sus dientes desgastados e inclinados en el sentido de giro del planetario, las jaulas de los rodamientos y sus rodillos de acero estaban desprendidos y deformados y/o triturados en el interior de la MGB. La corona sobre la que ruedan los engranajes estaba prácticamente intacta.

Todos los daños observados son congruentes con el funcionamiento de la caja de transmisión sin aceite lubricante.

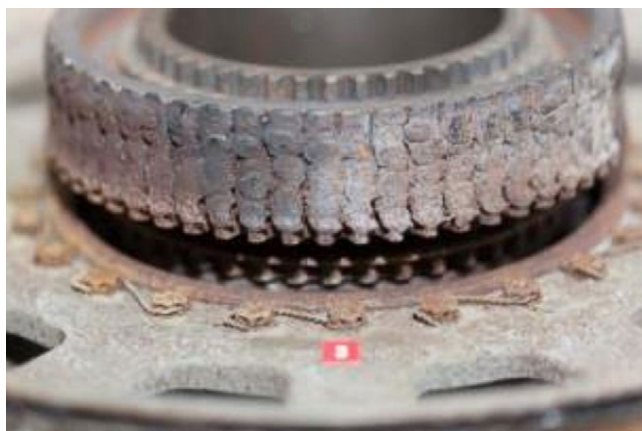
Figura 5.5. Engranaje solar

El engranaje solar presentaba daños similares a los del planetario sus dientes deformados plásticamente en todo su perímetro.

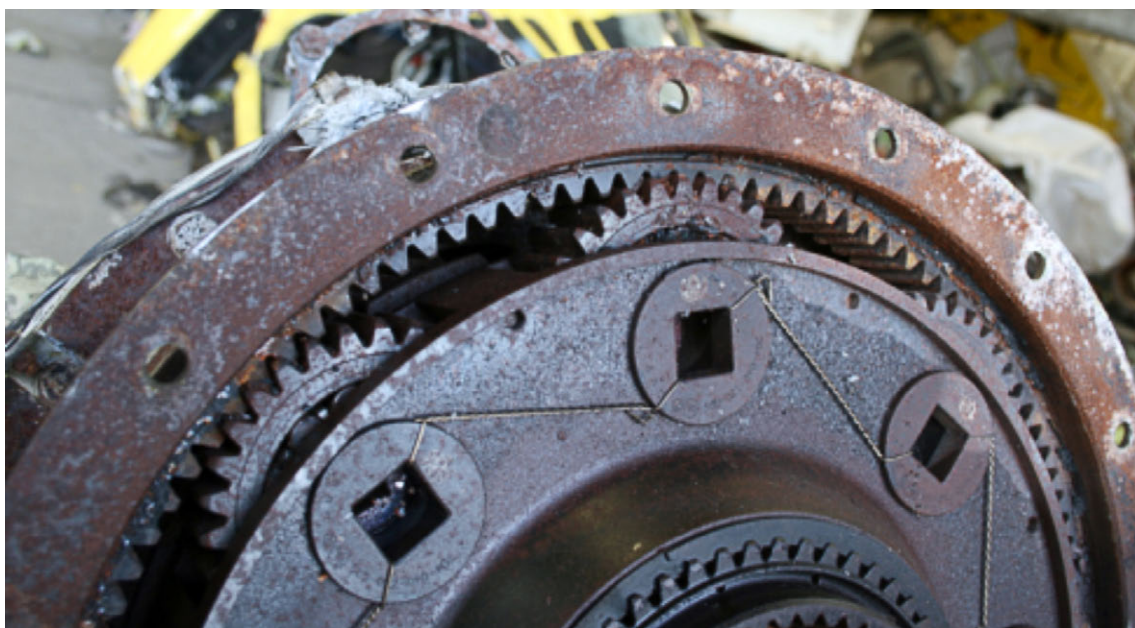
Figura 5.6. Planetario superior

El planetario superior, compuesto por ocho engranajes, únicamente había sufrido daños en algunos de sus rodamientos.
