## Informe técnico A-010/2013

Accidente ocurrido a la  
aeronave Boeing 767-200,  
matrícula XA-TOJ, operada  
por Aeroméxico durante  
el despegue del aeropuerto  
de Madrid-Barajas (LEMD),  
el 16 de abril de 2013

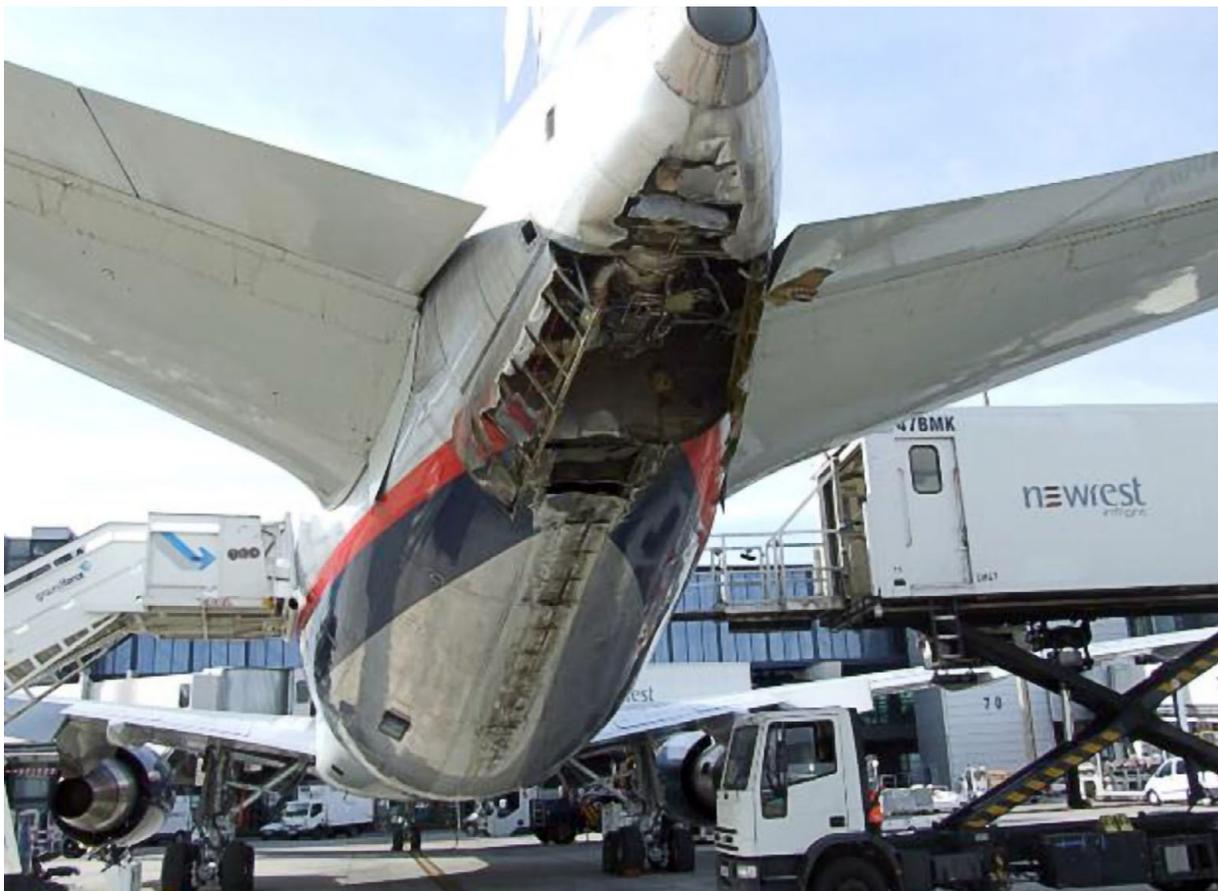
Figura 1. Fotografía de la aeronave tras la llegada a su puesto de estacionamiento

La aeronave resultó con daños estructurales en el empenaje de cola, en el área del alojamiento del APU y a la altura del contramarco de la parte trasera de la puerta de servicios, con raspón y pérdida de material desde la estación 1480 a la 1950. Asimismo los neumáticos del tren principal se deshincharon al activarse el sistema correspondiente por sobrecalentamiento de los frenos ante un aterrizaje con excesivo peso.

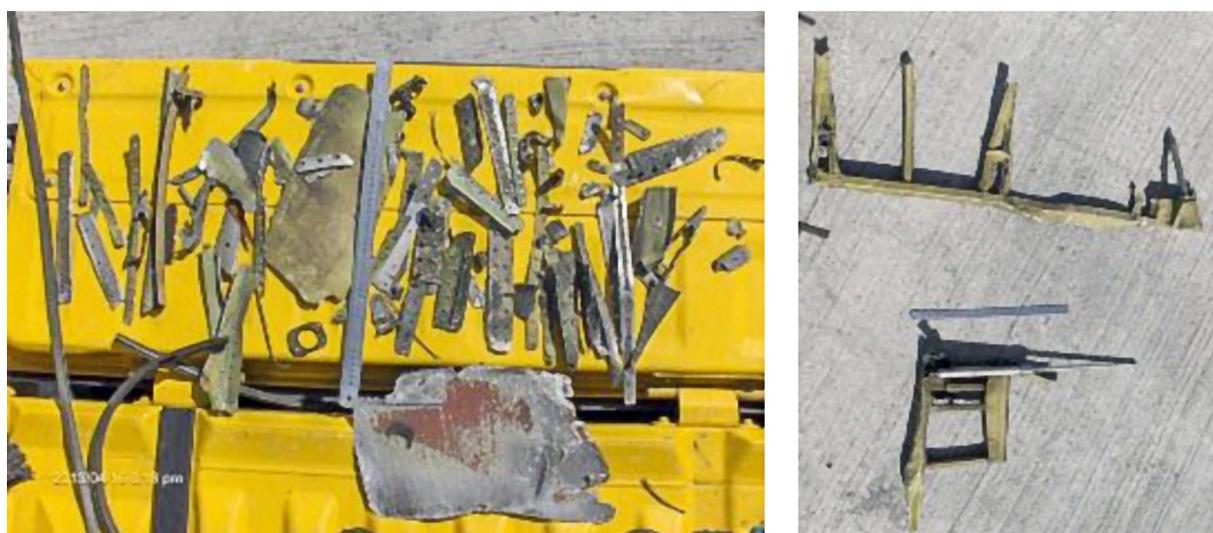
Tras el aterrizaje la aeronave se trasladó por sus propios medios hasta el puesto de estacionamiento donde quedó preservada para su posterior inspección, con los daños observados en el apartado 1.3 (véase figura 1). Los restos encontrados por el personal señalero (TOAM<sup>40</sup>) fueron trasladados y preservados (véanse figuras 3 y 4).

Figura 3. Vista de las piezas recogidas por el personal TOAM en el último tercio de la pista 36L

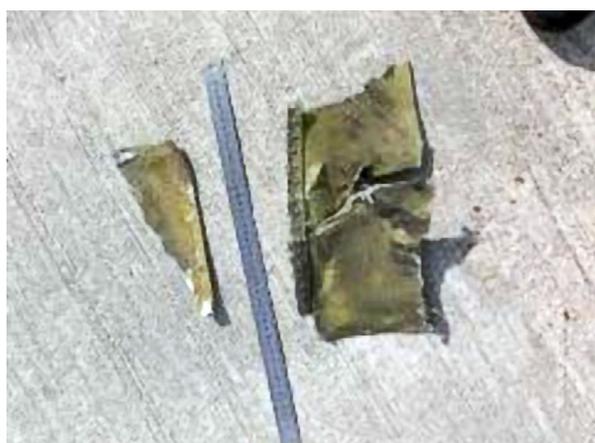
Figura 4. Vista de las piezas recogidas por el personal TOAM en la zona de toma de aeronaves de la pista 18L

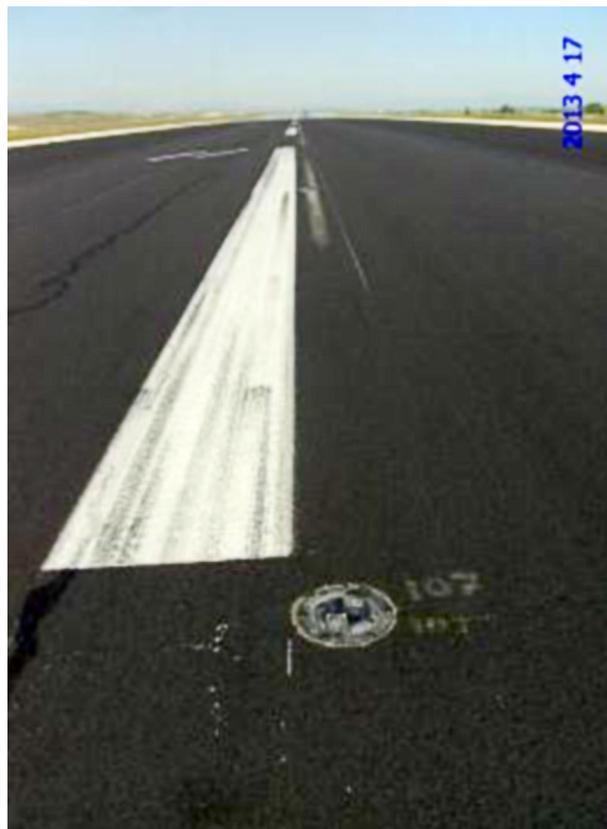
La pista utilizada para el despegue (36L) mostraba daños en todo el recorrido de impacto de la aeronave desde la rotación (véase Apéndice D). Existían marcas en la pista desde la baliza 107 (mirando en el sentido de despegue 360°) hasta la 137 con un total de 525,4 m afectados (véase figura 5).

Figura 5. Vista de las marcas en la pista

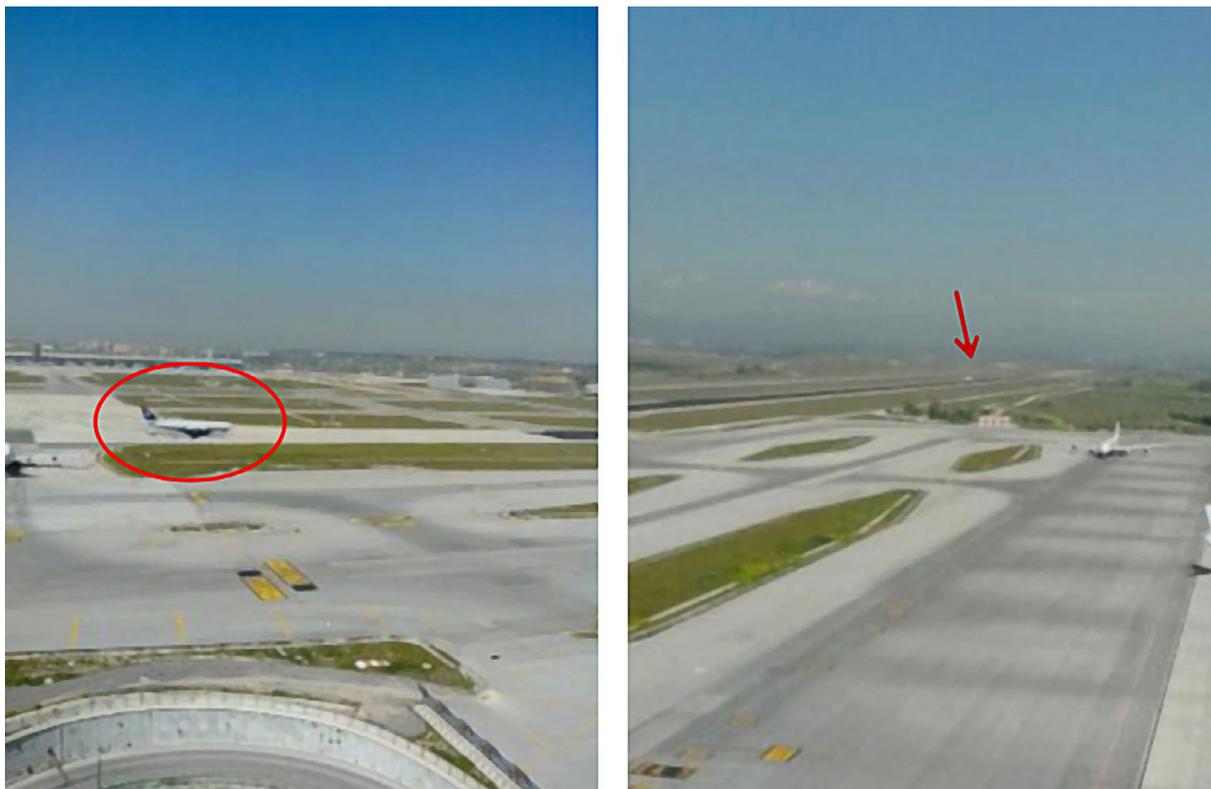
Durante la investigación se comprobó, desde la posición real del controlador local de despegues de la pista 36L, la visibilidad de una aeronave en una posición similar, tanto en el umbral de la pista como en el momento de la rotación (véase figura 6), con el objeto de contrastar si el controlador podía haber advertido el roce con la pista de la aeronave.

Figura 6. Vista de la posición en umbral y en rotación de una aeronave similar de Aeroméxico desde la posición del controlador
