## Informe técnico A-008/2013

Accidente ocurrido el día 22 de marzo de 2013, a la aeronave BOEING B-757-300, matrícula D-ABOC, operada por Condor, en el Aeropuerto de Gran Canaria

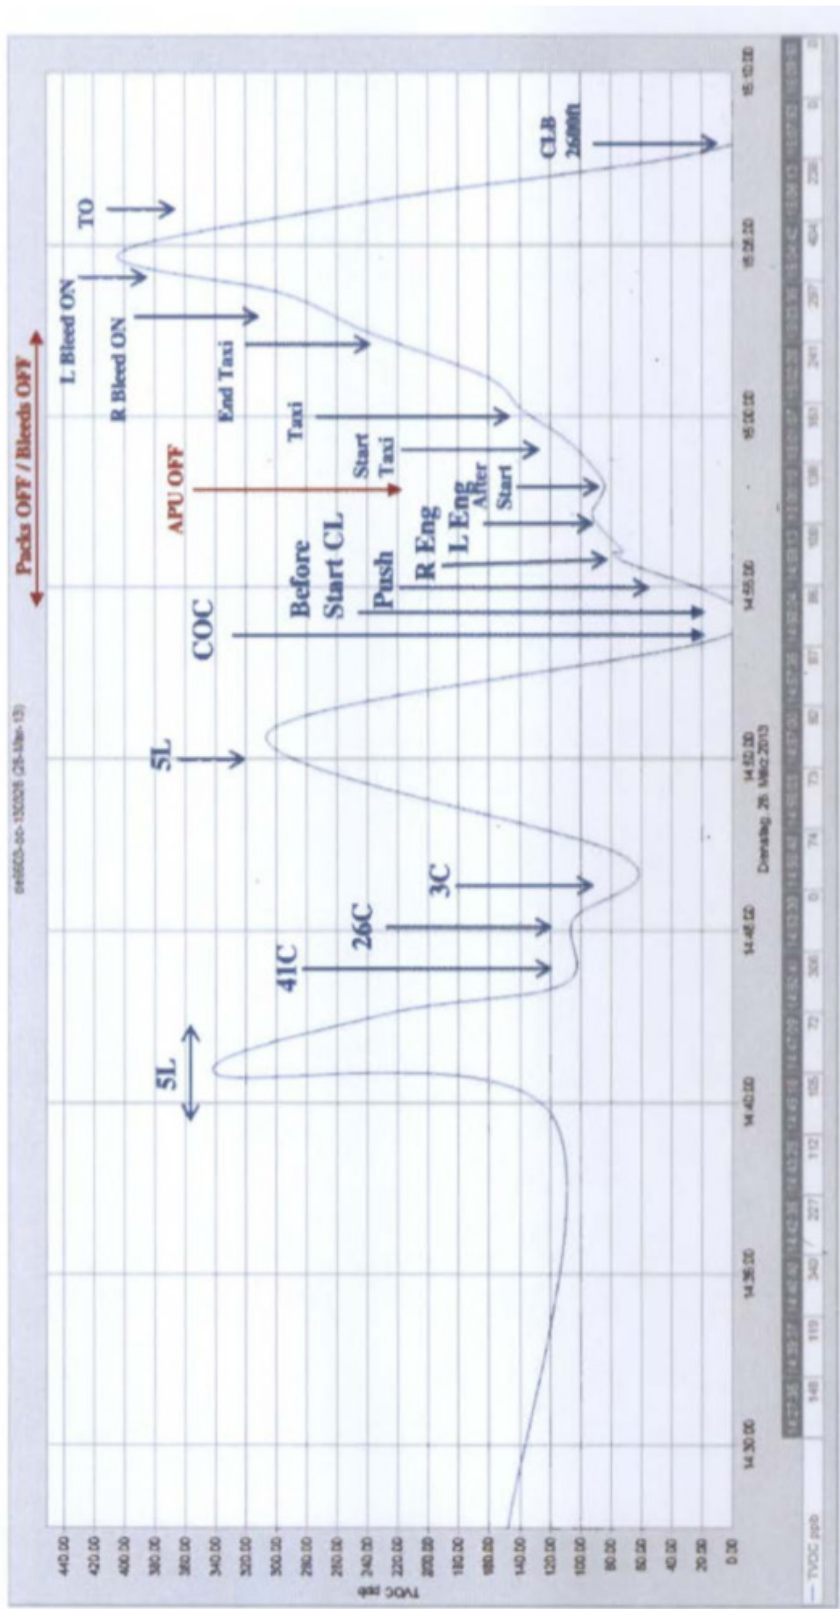
Figura 3. Gráfico con las mediciones de TVOC del sensor Graywolf desde el momento en que la tripulación accedió a la aeronave hasta la fase inicial de ascenso

**TVOC-Measurement on ground and until Climb-Out phase  
 (note: different scale for easier differentiation)  
 Increase of TVOC (with Packs OFF/Bleeds OFF) correlates with perceived smell in A/C**

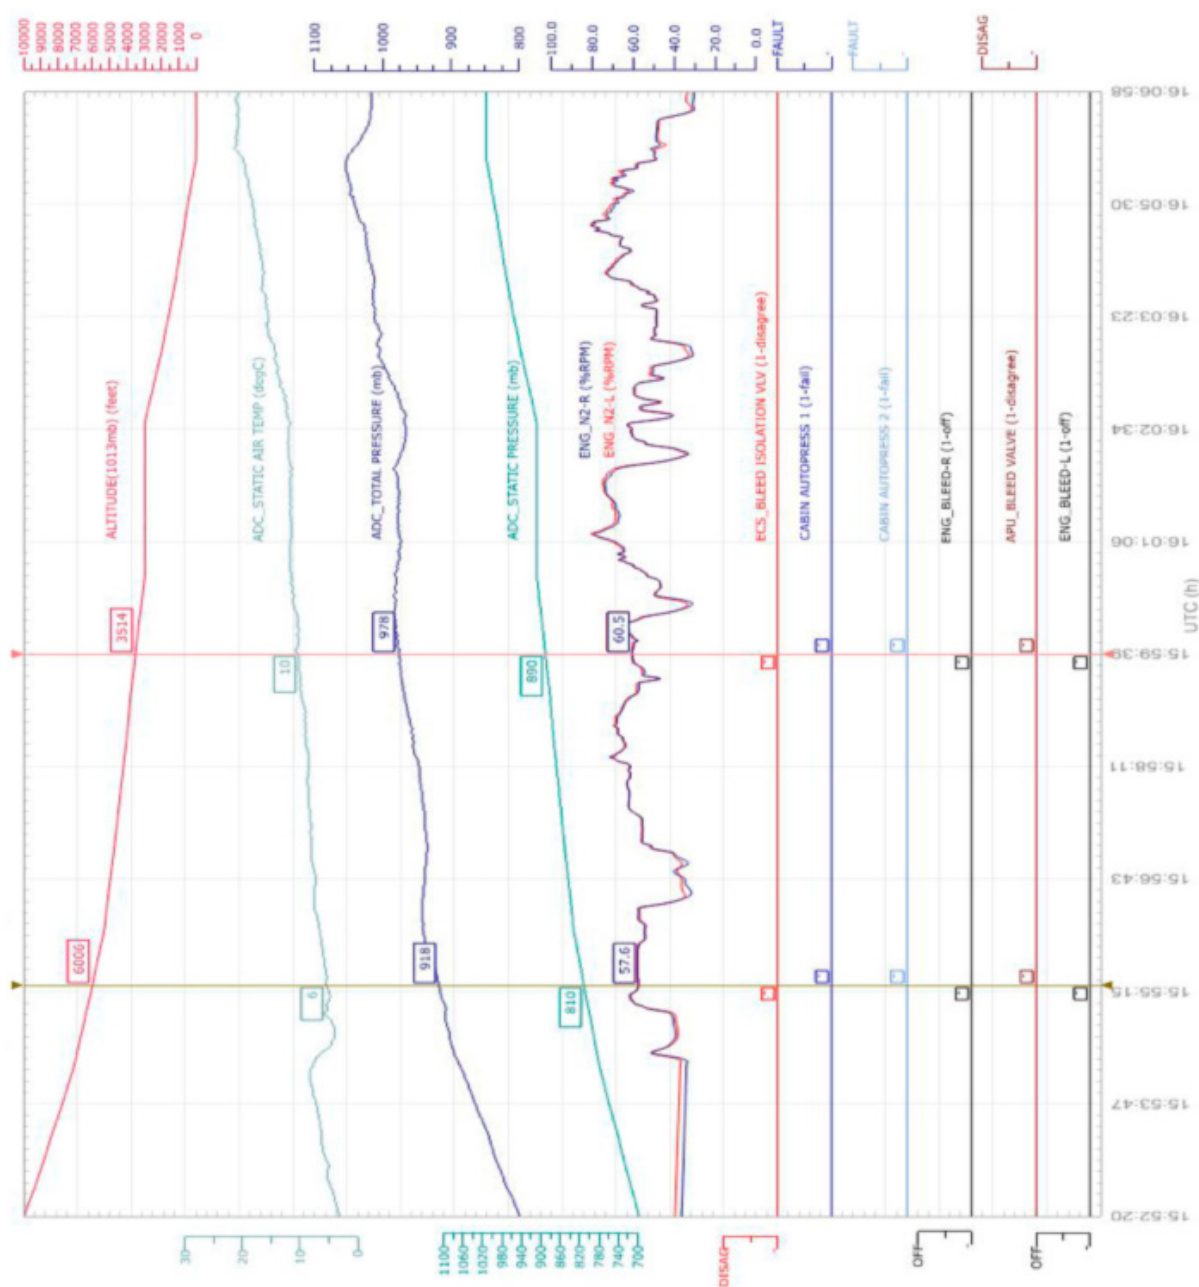
Figura 6. Gráfico con la evolución de varios parámetros durante la aproximación

La revisión de la información del registrador no ha revelado evidencia de anomalía alguna.

La figura 6 contiene un gráfico con la evolución de los valores de varios parámetros del aire exterior: altitud de presión, temperatura exterior, presión total, presión estática; así como de sistemas de la propia aeronave: N2 de ambos motores, posición de las válvulas de sangrado de motores, indicaciones de fallo de presión automática de cabina, y de congruencia de las posiciones de las válvulas de sangrado del APU y de aislamiento de sangrado. El gráfico abarca desde el momento en que la aeronave se encontraba en aproximación a 10.000 ft de altitud hasta instantes después de su aterrizaje.
