Informe técnico IN-045/2013

Incidente ocurrido a la aeronave
A320-200, matrícula D-AICE,
operada por la compañía
Condor Flugdienst GmbH,
el día 11 de diciembre de 2013,
en las proximidades del aeropuerto
de Tenerife Sur (Tenerife-España)

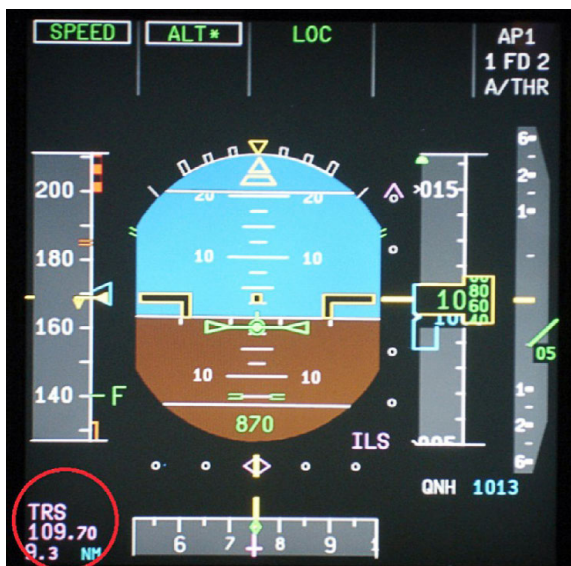
Figura 1. Simulación de la pantalla del PFD durante la aproximación. Cedida por Airbus

ILS (o LOC), con un DME asociado al localizador, la distancia a la estación DME en tierra es presentada en el margen inferior izquierdo de la pantalla (figura 1) junto con la información de su frecuencia e indicativo.

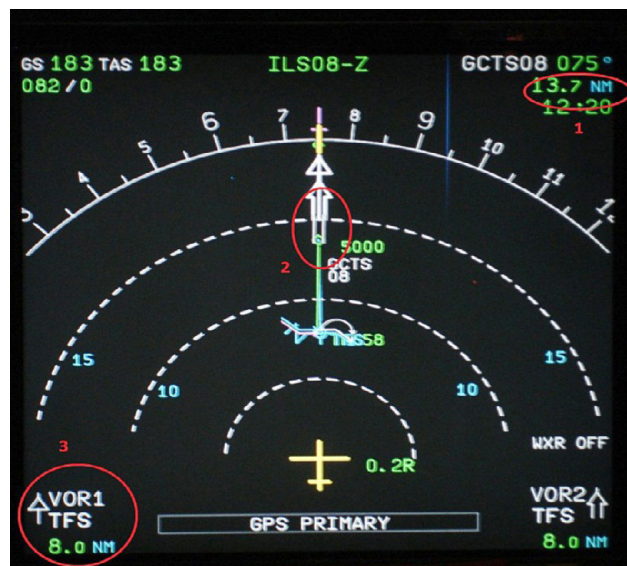
Figura 2. Simulación de la pantalla del ND en modo arco durante la aproximación. Cedida por Airbus

El ND representa gráficamente y en planta la posición de la aeronave con respecto a la ruta a seguir, los puntos de paso (*waypoints*), aeropuertos y radio-ayudas próximas. En la esquina superior derecha aparece la distancia y marcación al siguiente waypoint de la ruta. El último waypoint es el aeropuerto elegido como destino final (figura 2, ítem 1). Para fondos de escala por debajo de 40 NM la pista se presenta gráficamente mediante un símbolo (figura 2, ítem 2).

una de las radio-ayudas seleccionadas, además de la flecha de marcación, se presenta la frecuencia, modo de selección, indicativo y si son del tipo VOR/DME la distancia a cada una de ellas en las esquinas laterales inferiores izquierda y derecha de la pantalla (figura 2, ítem 3).

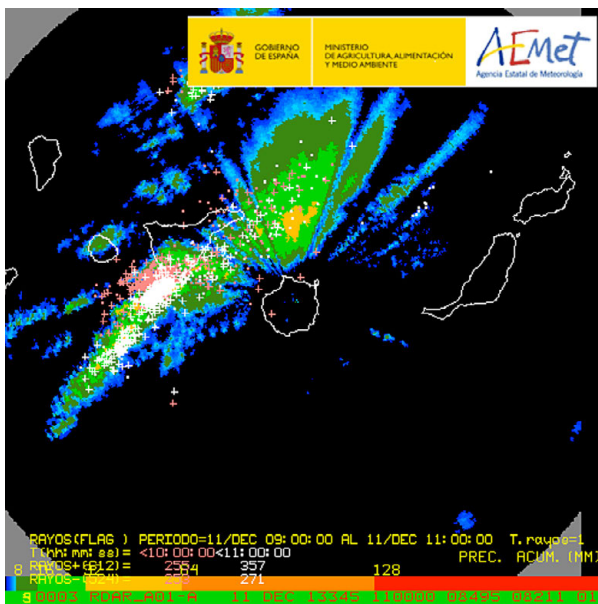
se encuentra el aeropuerto. La imagen de la figura 5 de las 11h muestra gráficamente la posición de la actividad convectiva más «severa» en el extremo S-SW de la isla de Tenerife, con una línea de turbonada desplazándose en dirección NW-SE y barriendo las vertientes Oeste y Sur de la isla de Tenerife.

Figura 5. Imagen radar. Cedida por AEMET

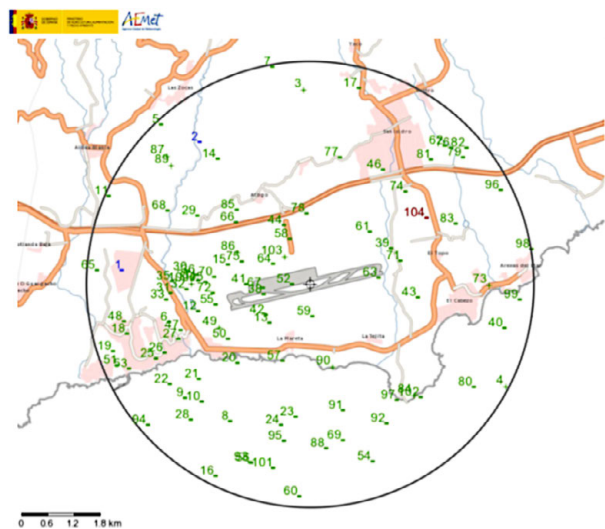
El sistema de detección de rayos AEMET registró la caída de 1.136 rayos entre las 9 h y las 11 h. La figura 6 representa los rayos caídos ese día en el entorno del aeropuerto (104 rayos en un círculo de 5 km alrededor del aeródromo). La práctica totalidad de estos rayos se produjeron entre las 9:15 y las 10:15. Puede observarse una mayor concentración de rayos en el entorno de la cabecera 08, algunos de ellos muy próximos a la caseta donde se encuentran los equipos de la senda y el DME afectados por la tormenta.

Figura 6. Estimación de la posición de los rayos caídos en las inmediaciones del aeropuerto

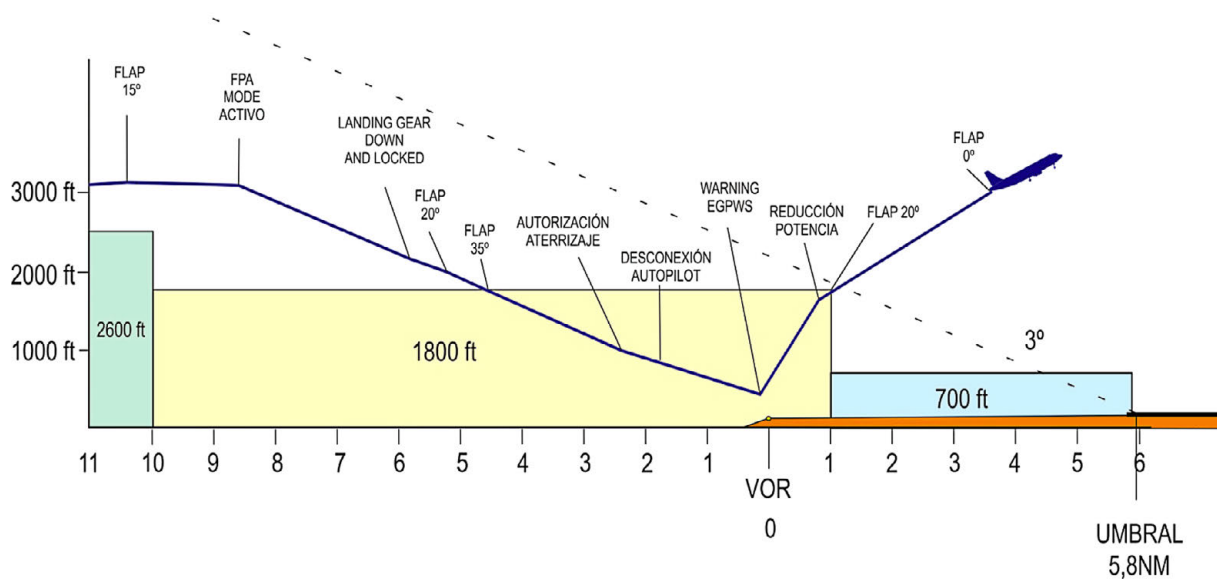
Figura 7. Reconstrucción de la trayectoria de descenso y motor y al aire. Se indican los eventos significativos

Los datos del sistema de guiado, rumbo y altimetría confirmaron la captura del localizador a unas 20 NM del VOR así como el descenso y la captura de los 3.000 ft seleccionados a unas 15 NM todo ello en modo automático. Los directores de vuelo estuvieron activos durante toda la aproximación.

A unas 8,5 NM del VOR (14 NM de la pista) se seleccionó el modo FPA en el FCU con un ángulo de descenso que osciló entre los -4° y los -3° y el avión siguió volando en automático.

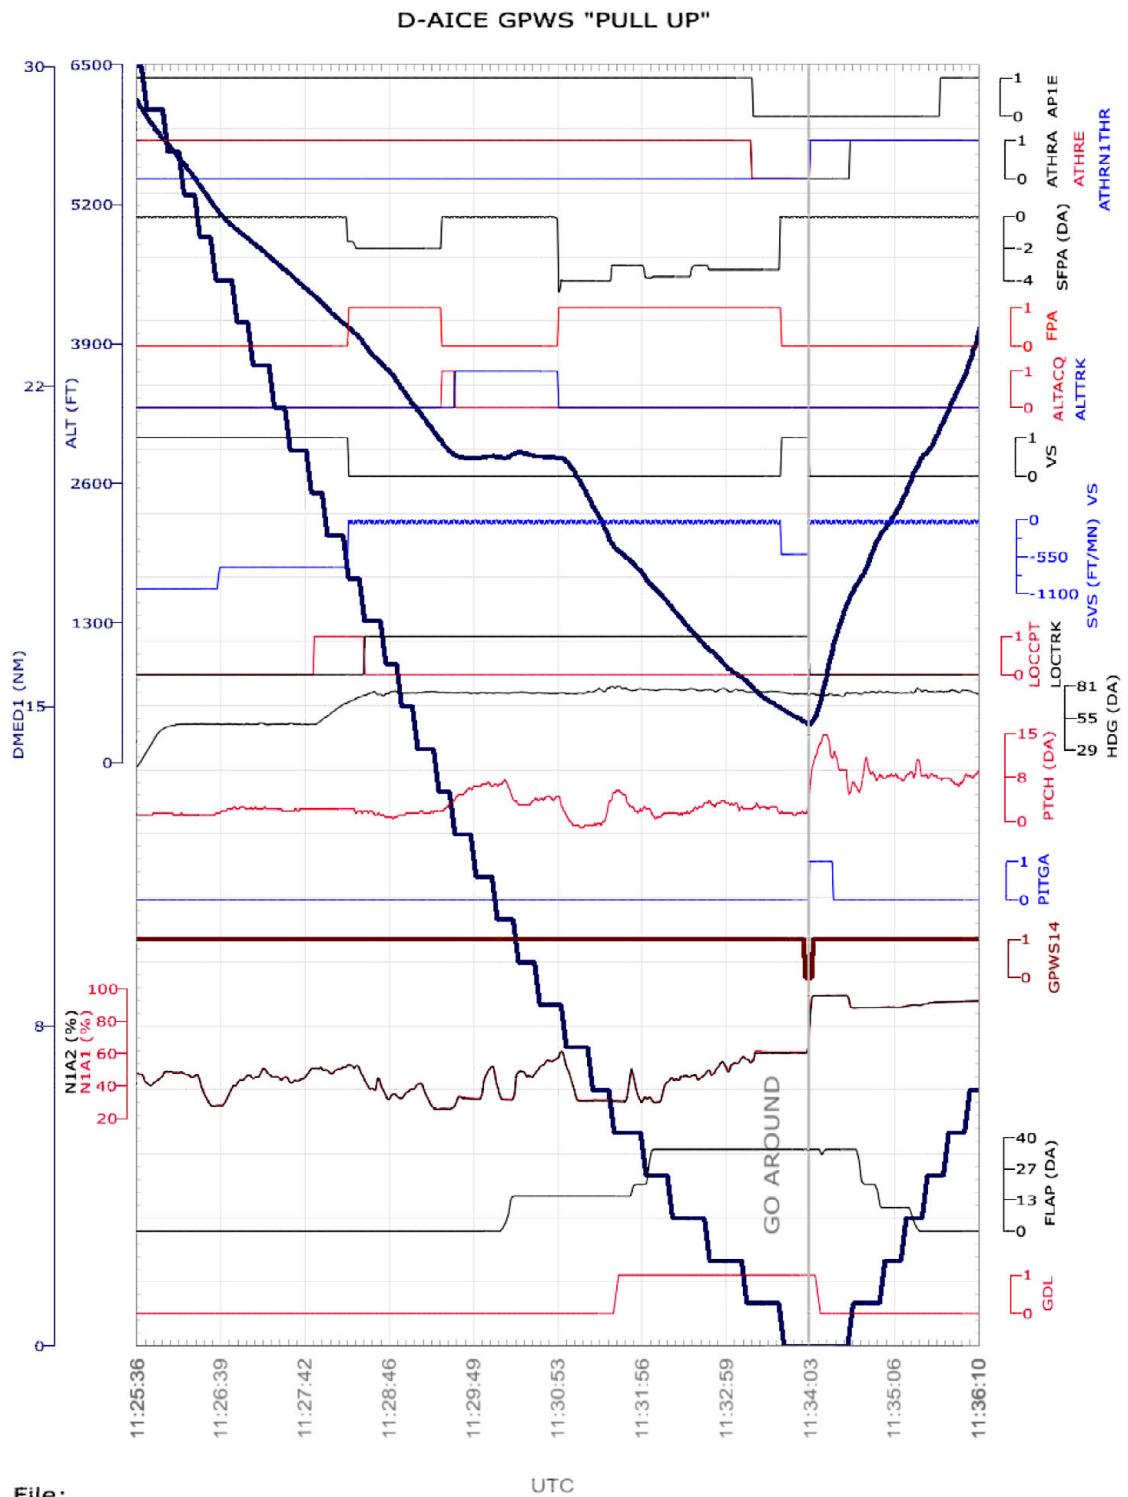
Figura 8. Evolución de los parámetros de vuelo relevantes durante la aproximación y el motor y al aire

La primera extensión de flaps (15°) se inició a 10 NM del VOR en vuelo horizontal. La tripulación completó la configuración para el aterrizaje durante el descenso final (tren abajo y flaps 35°) a 4.5 NM del VOR a una altitud de 1.800 ft.
