COMISIÓN DE
INVESTIGACIÓN DE
ACCIDENTES
FERROVIARIOS

INFORME FINAL
SOBRE EL INCIDENTE FERROVIARIO Nº 0027/2009
OCURRIDO EL DÍA 18.06.2009
EN LA ESTACIÓN DE MADRID CHAMARTÍN

Investigación del incidente
nº 0027/2009 ocurrido el 18.06.2009

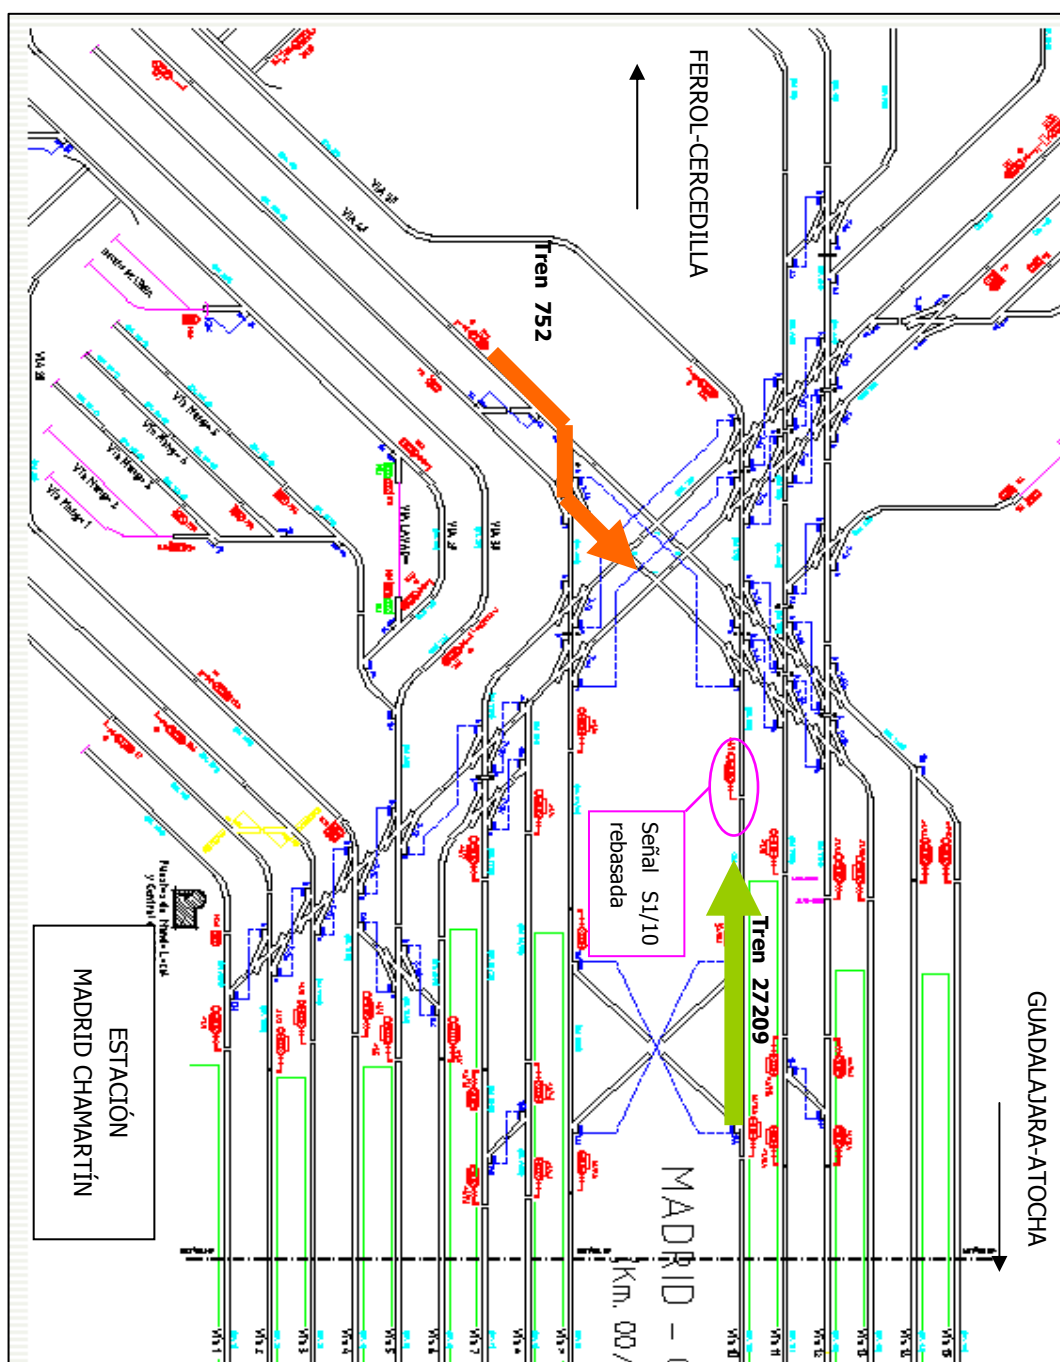
Croquis del lugar del accidente

El día 18 de junio de 2009, en la vía 10 de la estación de Chamartín, el tren de viajeros de cercanías 27209 (procedente de Guadalajara y con destino Cercedilla), tras haber realizado la parada que tenía prescrita en vía 10 de la estación, reanuda la marcha rebasando indebidamente la señal de salida S1/10 que estaba en indicación de parada. Como consecuencia del rebase indebido salta el sistema ASFA haciendo que el tren se detenga.

El tren de larga distancia 752 (Ferrol /Madrid- Chamartín) estaba haciendo su entrada hacia la vía 13 en ese momento, y al ver al tren de cercanías que se encontraba en una trayectoria de colisión lateral con él, detiene la marcha produciéndose el conato de colisión entre los dos trenes, que se quedan a una distancia de unos 42 metros.

El maquinista del tren 27209, tras haber rebasado la señal S1/10, retrocede por propia iniciativa hasta situarse ante la misma.
