COMISIÓN DE INVESTIGACIÓN
DE ACCIDENTES FERROVIARIOS

Informe final

INFORME FINAL SOBRE
EL INCIDENTE FERROVIARIO Nº 0050/2009
OCURRIDO EL DÍA 24.09.2009
EN EL APEADERO DE CAZOÑA (CANTABRIA)

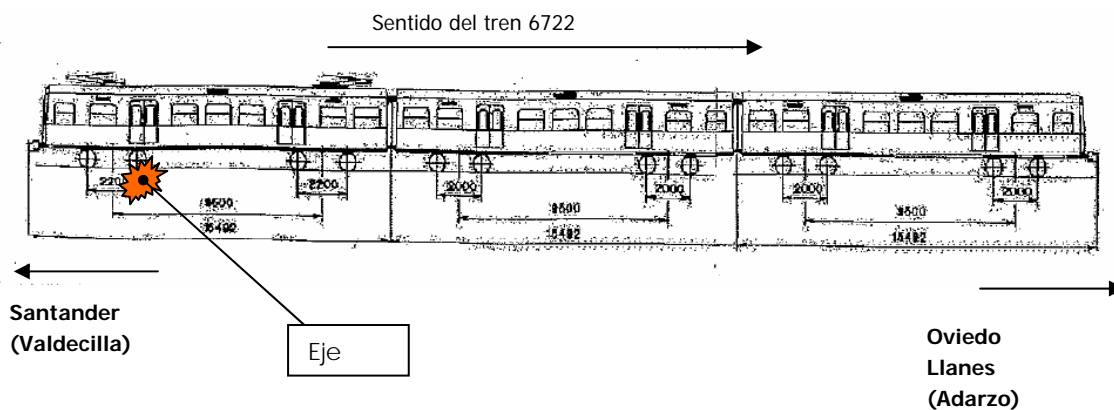
Croquis (fuente: informe de Feve)

El tren de socorro llega al lugar de los hechos, y ambos maquinistas acoplan las unidades y realizan dos pruebas de marcha, con resultado satisfactorio. No obstante, el maquinista del tren de socorro (jefe de maquinistas) realiza seguidamente una nueva revisión y detecta la rotura de la sección completa de la mangueta correspondiente a la tercera rueda de la izquierda, en el sentido de la marcha del vehículo motor remolcado 3806, último de la composición, de lo que informan al CTC.

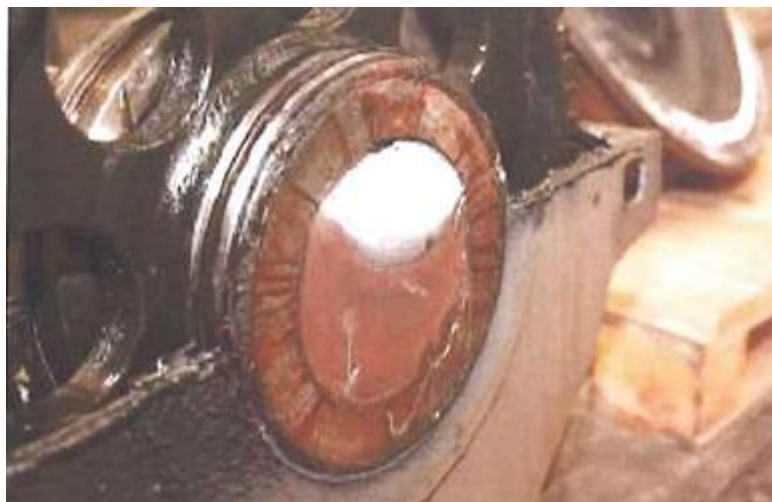
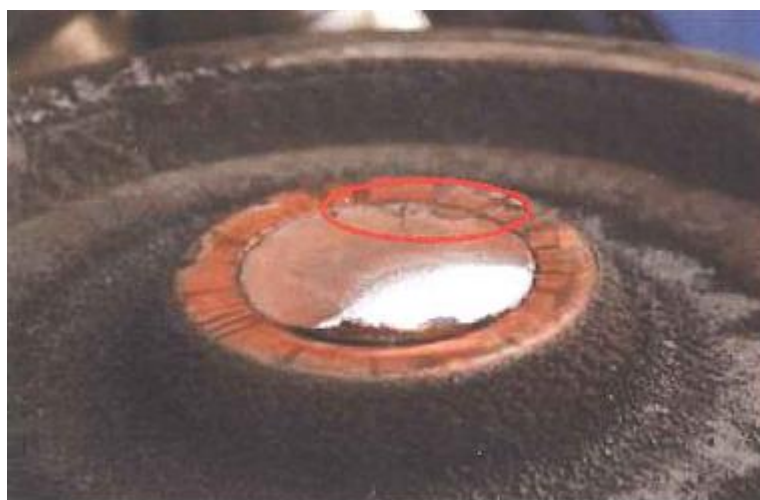
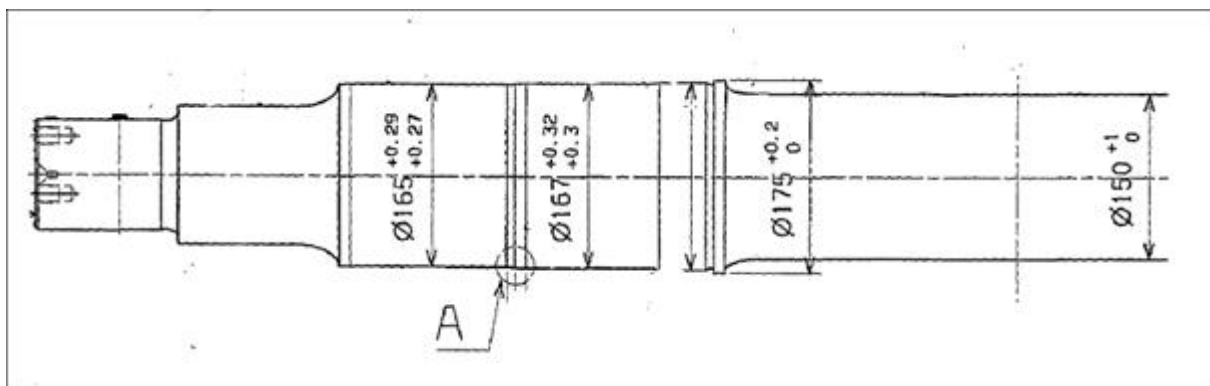
Rotura de mangueta (fuente: informe de Feve)

Tras desmontar en el taller de Santander el eje roto, decalando las ruedas y la corona, se localizaron dos entallas en una superficie del eje con marcas de cordones de soldadura. Estas entallas coinciden con el plano de fisuración y pudieron ocasionar la fisura que origina la rotura posterior de la mangueta del eje.

En el momento previo a la rotura el eje, éste estaba unido por un tercio (1/3) de su superficie y se presupone que la fisura tenía ya algún tiempo, dado el estado de oxidación del resto de la superficie (2/3).

La posición de la rotura del eje es la señalada por la sección A (cara interior de la rueda), que coincide con la zona de acuerdo entre el diámetro 165 mm., donde va calada la rueda, y el diámetro 167 mm., donde va calada la corona.

En la inspección del eje realizada en taller se detectan dos entallas, recargadas mediante soldadura, y que coinciden con el inicio de la fisura que produce la rotura de la mangueta del eje. Posiblemente las entallas se produjeron en un proceso de calado.

El incidente tuvo su origen en la rotura de la sección completa de la mangueta de un eje, correspondiente al último coche de la composición del tren. La rotura del eje pudo ser ocasionada por una fisura previa cuyo origen se encuentra en dos entallas, posiblemente producidas en un proceso de calado.

1. Verificación inmediata mediante ultrasonidos de los ejes de la serie 3800 a la que pertenecía la unidad afectada por el incidente.
2. Extensión de la verificación por ultrasonidos a los ejes de la serie 3500 y la serie transformada 3300.

3. Implantación de la verificación periódica mediante ultrasonidos de los ejes de todas las series de material, incorporándolo como parte integrante de las consistencias de los planes de mantenimiento preventivo. La periodicidad se adecuará a las características de cada serie.

Destinatario	Número	Recomendaciones
FEVE	50/09-1	Establecer un sistema para asegurar la adecuada trazabilidad de las operaciones realizadas a los ejes.
FEVE	50/09-2	Incluir, en el tipo de intervención que sea más factible de los establecidos en el plan de mantenimiento de cada una de las series de material, una inspección por ultrasonidos que permita la localización de fisuras. Seguimiento de resultados.
FEVE	50/09-3	Establecer unas Instrucciones de Control de calidad en los procesos de calado de los ejes.
