Informe técnico A-039/2011

Accidente ocurrido el día 2 de octubre de 2011, a la aeronave Dromader PZL M18B, matrícula EC-EVI, operada por LPU Martínez Ridao Aviación S.L., en la parroquia de Vences, perteneciente al Concello de Monterrei (Ourense)

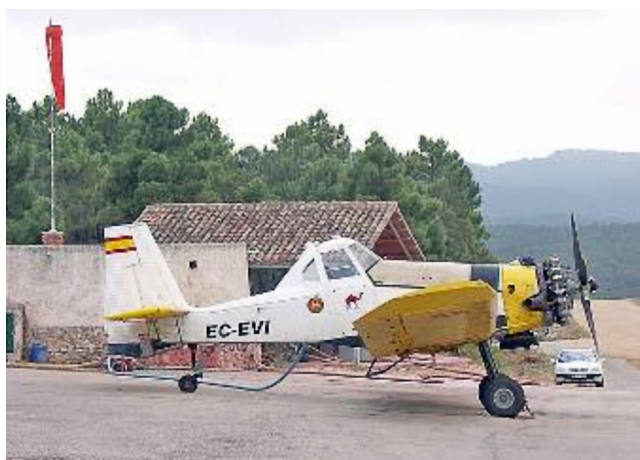
Figura 1. Vista de la aeronave accidentada

A consecuencia del impacto y del fuego que se declaró posteriormente, la aeronave resultó destruida.

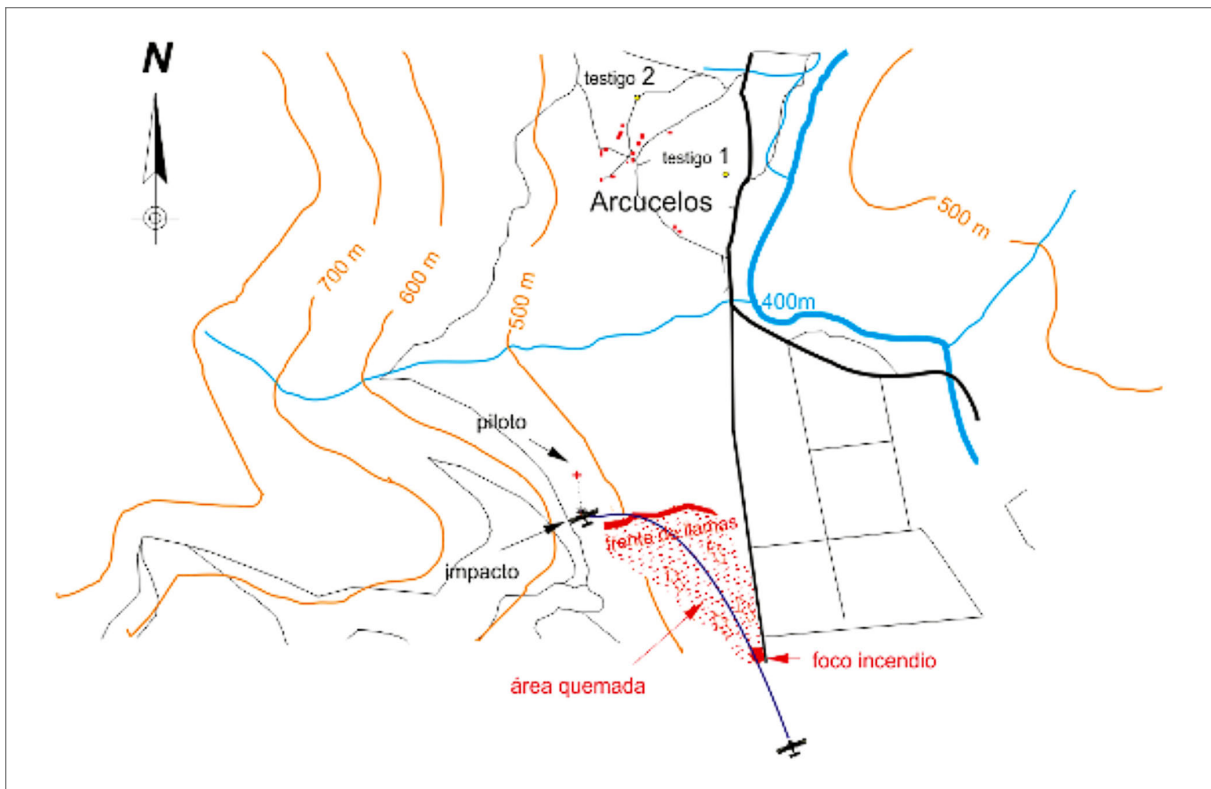
Figura 2. Croquis de la zona incendiada en el momento del accidente, con la ubicación de los restos de la aeronave, piloto y testigos, así como posible trayectoria de la aeronave

Cuando los brigadistas llegaron hasta la aeronave, el frente de fuego ya la había sobrepasado. Buscaron entre los restos, pero no encontraron al piloto, cuyo cadáver fue localizado más tarde a unos 120 m del lugar que ocupaban esos restos.

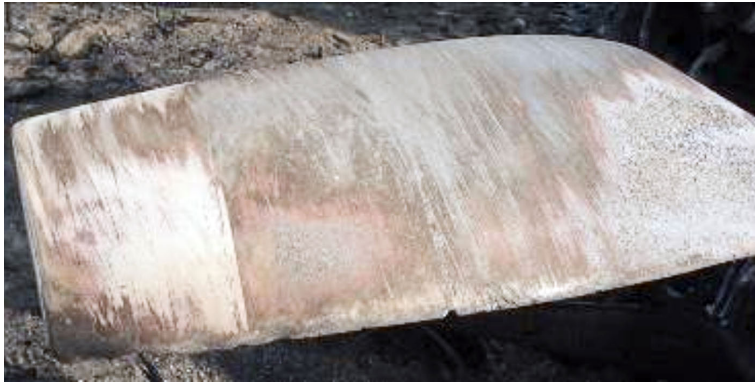
Figura 3. Detalles de marcas en el intradós de una de las palas de la hélice

De las cuatro palas que tiene la hélice, una de ellas había sido arrancada. La siguiente en el sentido de giro, estaba torsionada sobre su eje longitudinal y doblada hacia delante. La siguiente a ésta en el sentido del giro mostraba las mismas deformaciones, aunque menos acusadas. La cuarta pala estaba doblada hacia detrás. Todas las palas tenían abundantes marcas transversales. Los daños y deformaciones descritos serían consistentes con un impacto con el motor suministrando potencia.

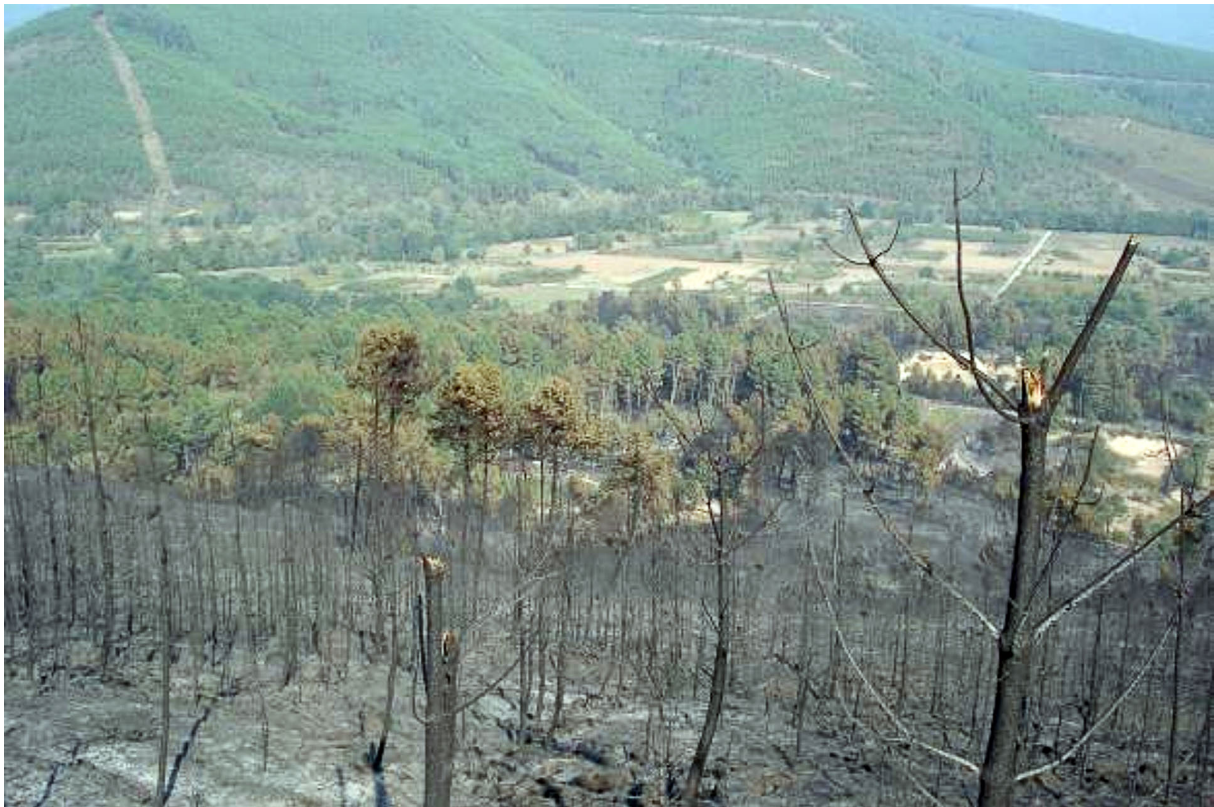
A unos 10 m hacia el Este de donde se encontraban los restos principales, se observó que había varios árboles que habían sido cortados a diferente altura, siguiendo un imaginario plano inclinado de unos 40° de inclinación, descendente de Sur a Norte. Las características de los cortes indicaban que habían sido cortados desde el Este hacia el Oeste, lo que era consistente con la posición en la que se encontraban las partes cortadas con respecto de los troncos (hacia el Oeste).

En la zona en la que dicho plano imaginario intersectaría con el terreno, se encontró una marca, una tapa de un registro y restos de pintura amarilla.

Figura 4. Árboles cortados en la trayectoria de entrada de la aeronave

La escasa distancia existente entre los árboles cortados y el lugar en el que quedaron los restos de la aeronave, sería indicativa de una reducida velocidad traslacional de la aeronave en el momento del impacto.

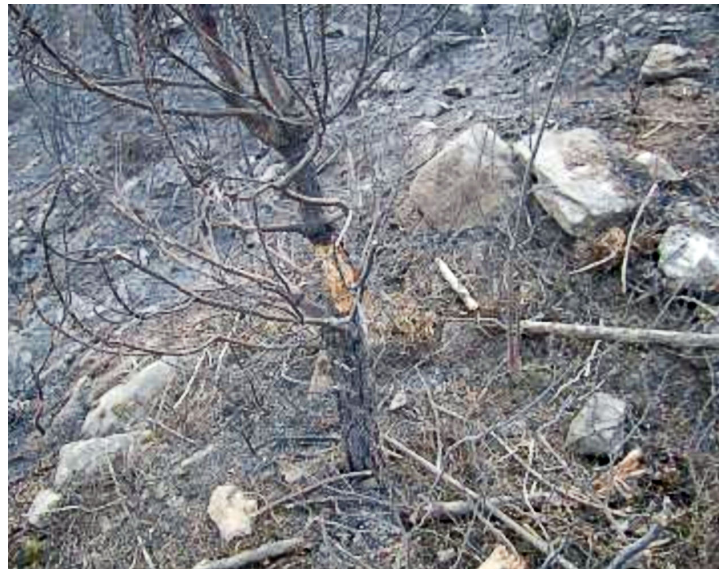
A escasos metros de los restos principales y en dirección oeste se observó que había un pino pequeño que tenía un impacto que había arrancado parte del tronco. La parte del tronco que había sufrido el impacto era la que estaba orientada hacia el Este.

Figura 5. Pino pequeño con impacto en el tronco

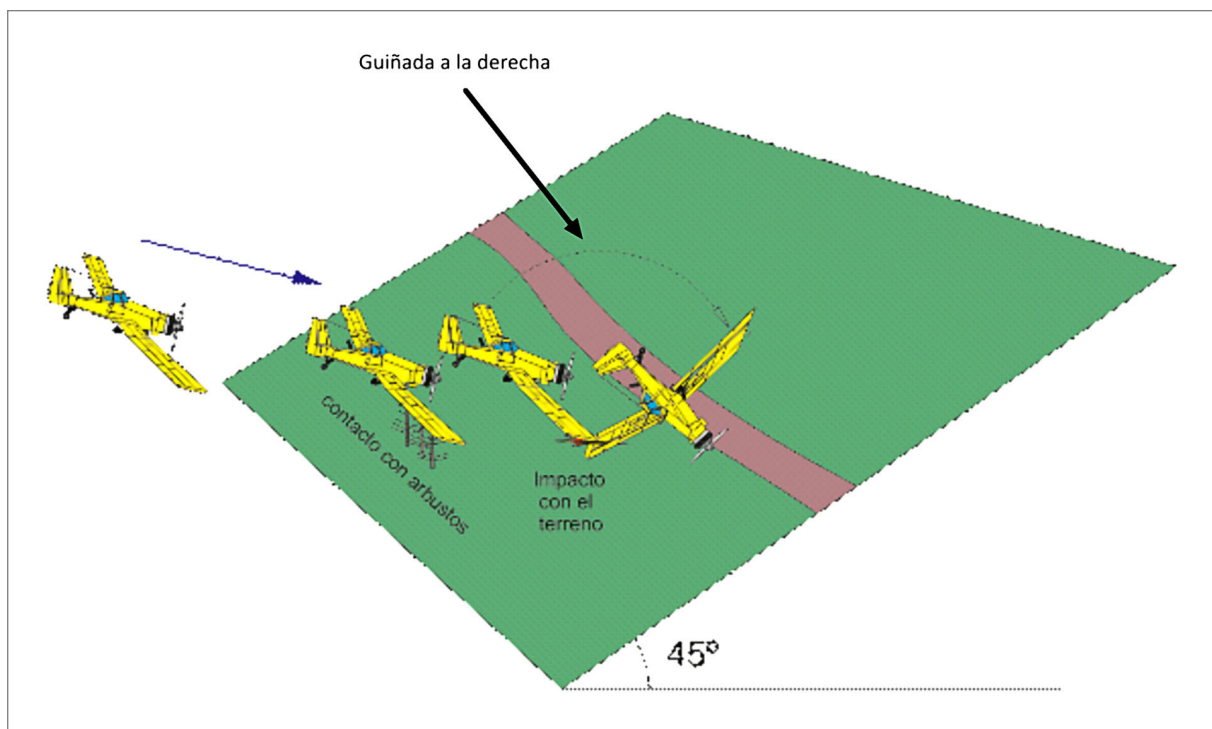
La aeronave se precipitó contra el terreno impactando fundamentalmente con su parte delantera, como lo evidencia la mayor destrucción de esta zona de la aeronave (daños de la hélice, desprendimiento del motor por rotura de la bancada, etc.), con respecto a los que presenta la zona trasera.

Esta circunstancia y la actitud de fuerte alabeo a la derecha que tenía la aeronave en el momento del impacto, serían consistentes con la realización de una maniobra evasiva, que tratase de evitar el impacto contra la ladera, virando fuertemente a la derecha en una actitud de morro muy alto.

Figura 6. Croquis de la probable dirección de impacto de la aeronave contra el terreno y de sus movimientos posteriores

El impacto final contra el terreno no debió ser excesivamente violento, ya que la mayor parte de la estructura de la aeronave no presentaba grandes daños ni deformaciones. Incluso la estructura de la zona de cabina mantuvo su geometría hasta el punto de permitir que la puerta de la aeronave pudiera ser abierta por el piloto. Posiblemente, esta circunstancia se debió a la maniobra evasiva realizada por el piloto, que contribuyó a que la aeronave perdiese energía.
