COMISIÓN DE
INVESTIGACIÓN DE
ACCIDENTES
FERROVIARIOS

Informe final

**INFORME FINAL SOBRE
EL INCIDENTE FERROVIARIO Nº 0038/2009
OCURRIDO EL DÍA 27.07.2009
EN BIF. CLOT (BARCELONA)**

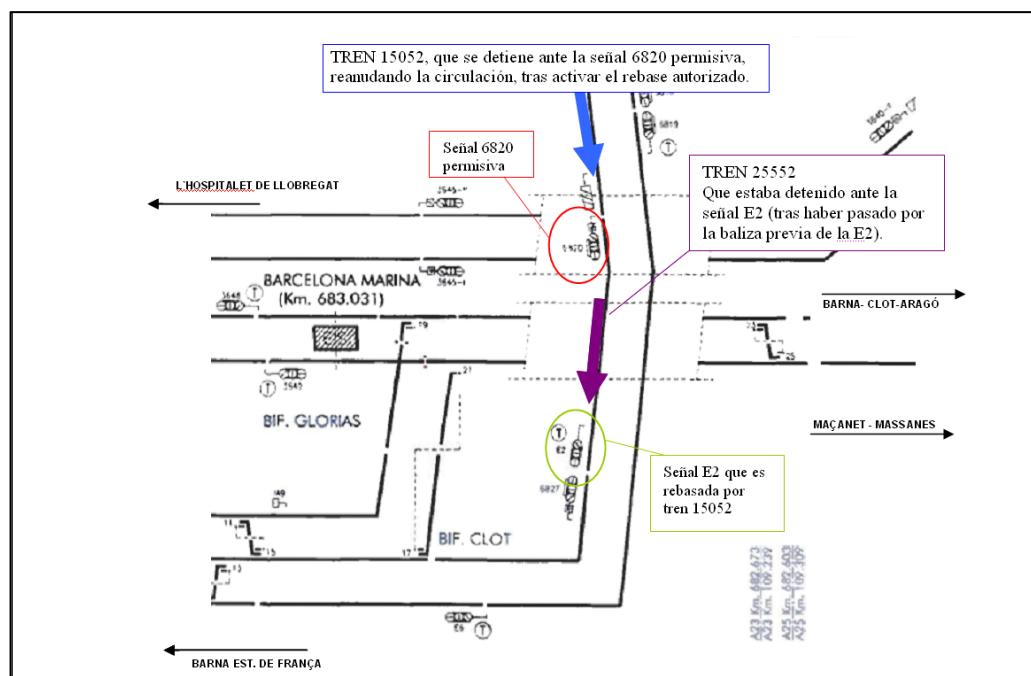
Croquis del lugar del incidente

El tren 15052, al llegar a la señal de avanzada (6820) –permisiva–, realiza parada ante ella, activa el rebase autorizado (por ser dicha señal permisiva) y reanuda su marcha hacia la señal de entrada E2.

El tren 15052 pisa la baliza previa de la señal de entrada E2, en indicación de vía libre, al proceder el puesto de mando a establecer itinerario al tren 25552 que estaba esperando delante de la señal de entrada E2.

El maquinista del tren 15052, por existir curva, no divisa el tren que le precede y aumenta la velocidad. Al llegar a la señal de entrada E2 la encuentra en parada, actuando sobre el freno de emergencia, sin lograr detenerse ante dicha señal y rebasándola indebidamente.
