COMISIÓN DE
INVESTIGACIÓN DE
ACCIDENTES
FERROVIARIOS

Informe final

INFORME FINAL
SOBRE EL ACCIDENTE FERROVIARIO Nº 0025/2009
OCURRIDO EL DÍA 05.06.2009
EN EL PASO A NIVEL DE LA ESTACIÓN DE MAÇANET-MASSANES (GERONA)

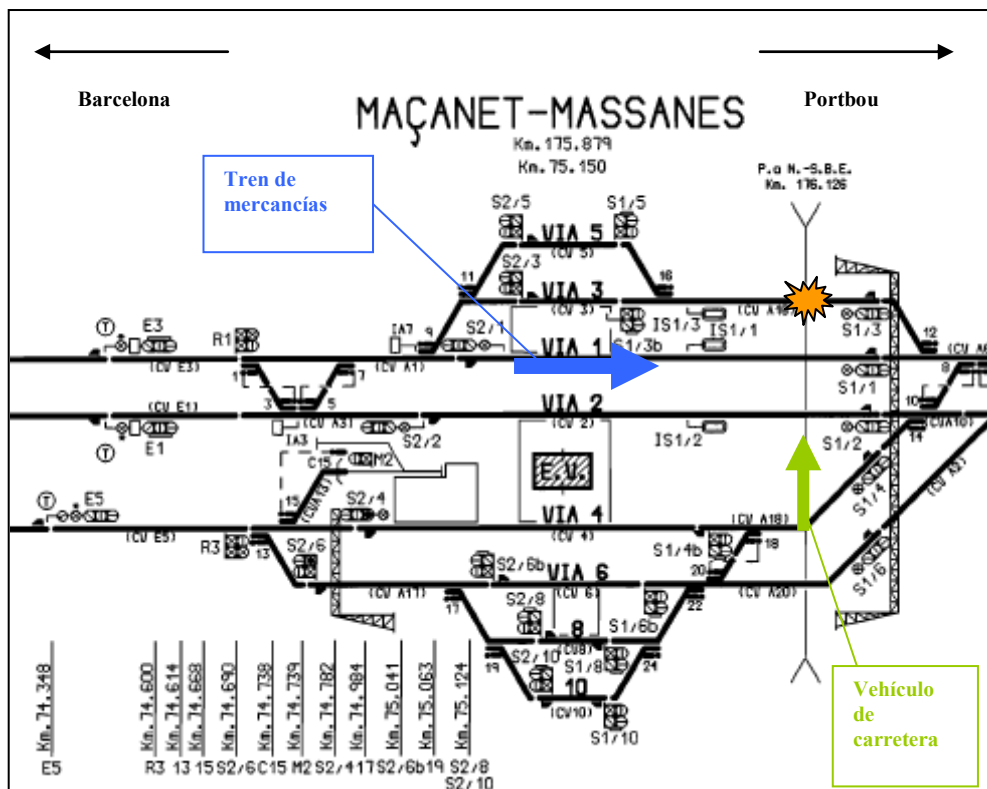
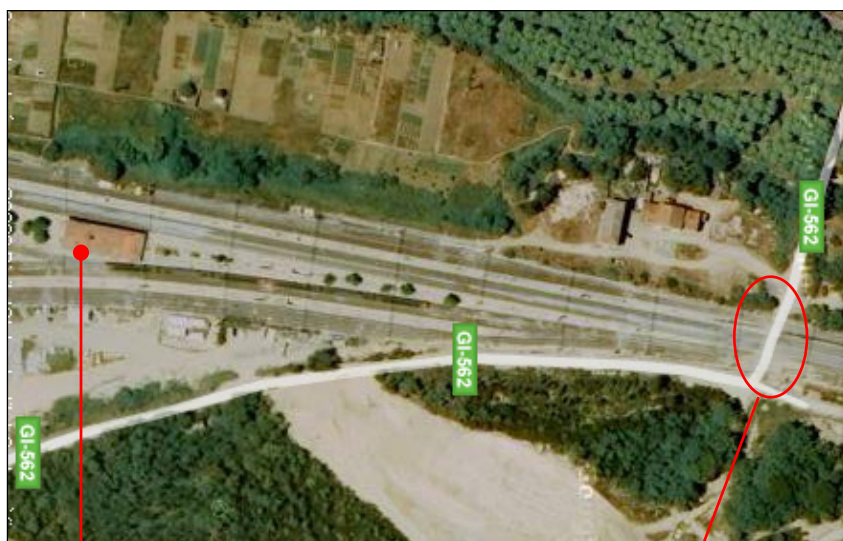
CROQUIS DEL LUGAR DEL ACCIDENTE

Edificio de viajeros
PK 175+800

P.N. del arrollamiento
PK 176+126

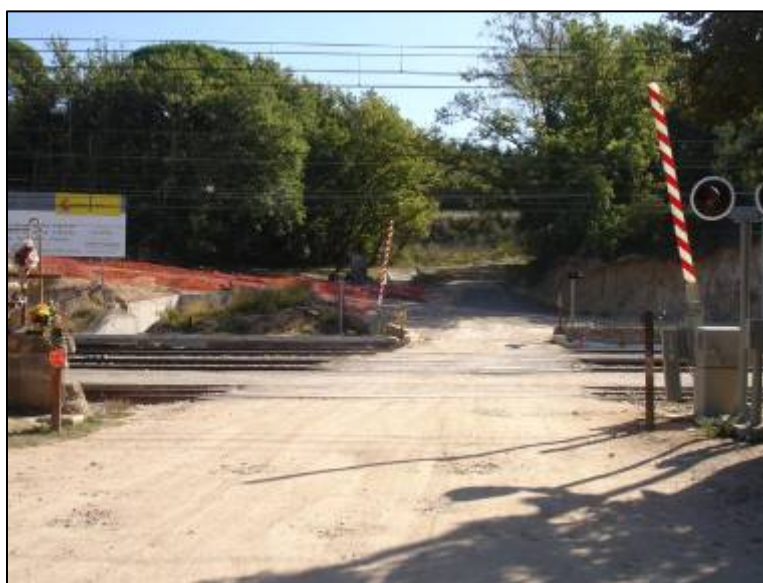
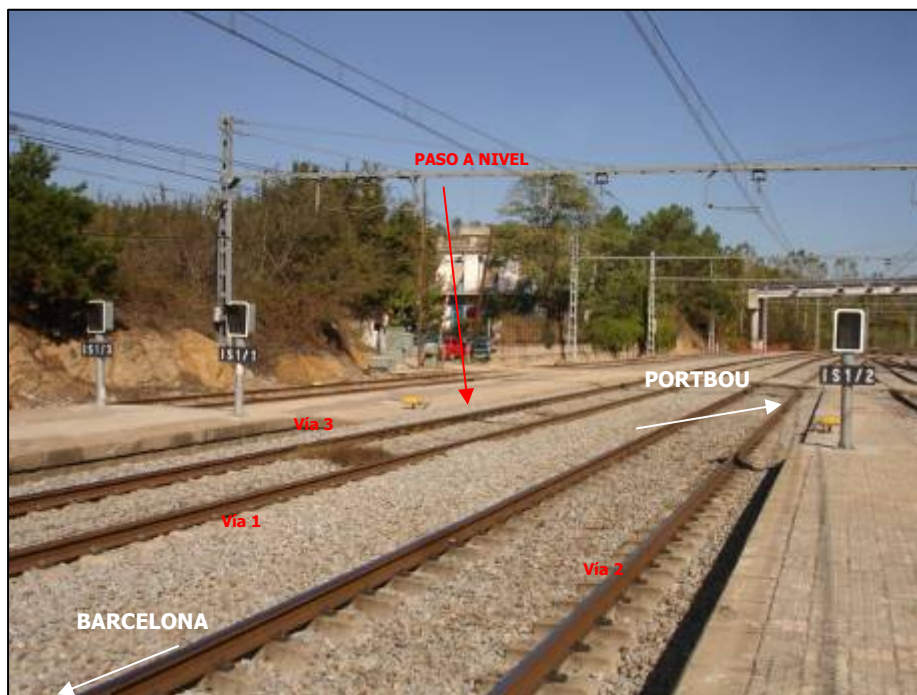
El paso a nivel protege la intersección de la vías 1, 2, 3, 4, y 6 con un camino rural denominado de Can Ramilans. El paso a nivel está dotado de semibarreras enclavadas así como de señalización acústica y luminosa para los vehículos de carretera a ambos lados del mismo.

- Tipo de protección: clase C.

Según los datos comunicados por la Dirección General de Infraestructuras Ferroviarias (22 de octubre de 2009) el paso a nivel va a ser suprimido, ya que se está construyendo un paso superior en el PK 176+274.

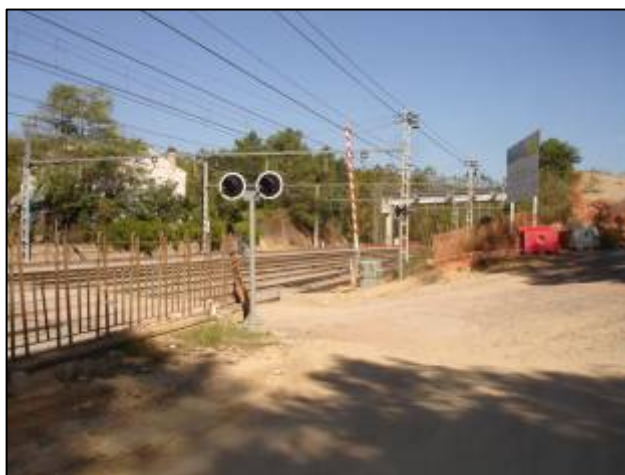
El paso a nivel se encuentra en una zona rústica, dentro de la playa de vías de la estación de Maçanet-Massanes, al oeste de la población de Maçanet, limitado entre el casco urbano de Maçanet Residencial Park y la Riera de Santa Coloma, afectando a flujos de circulación de vehículos que circulan por la carretera GI-562.

La estación de viajeros dispone de un paso inferior para acceder a las 10 vías. Dispone de 3 andenes y de 3 pasos entablonados. El paso a nivel cruza 5 vías (vía 3,1,2,4,y 6) y cruza también a la carretera GI-562 a la altura de Maçanet. Todo el trazado de la estación se encuentra en recta y por tanto dispone de buena visibilidad.

Actualmente se están realizando las obras del proyecto de "Supresión del paso a nivel del PK 176+126 mediante paso superior en el PK 176+274, términos municipales de Maçanet de la Selva y Massanes (Girona)". Dicho proyecto contempla la ejecución de un paso superior sobre la vía y la clausura del paso a nivel existente con retirada de elementos de señalización.
