COMISIÓN DE INVESTIGACIÓN
DE ACCIDENTES FERROVIARIOS

*Investigación del accidente
nº 0068/2009 ocurrido el 28.12.2009*

INFORME FINAL SOBRE
EL ACCIDENTE FERROVIARIO Nº 0068/2009
OCURRIDO EL DÍA 28.12.2009
EN LA ESTACIÓN DE PEDRERA (SEVILLA)

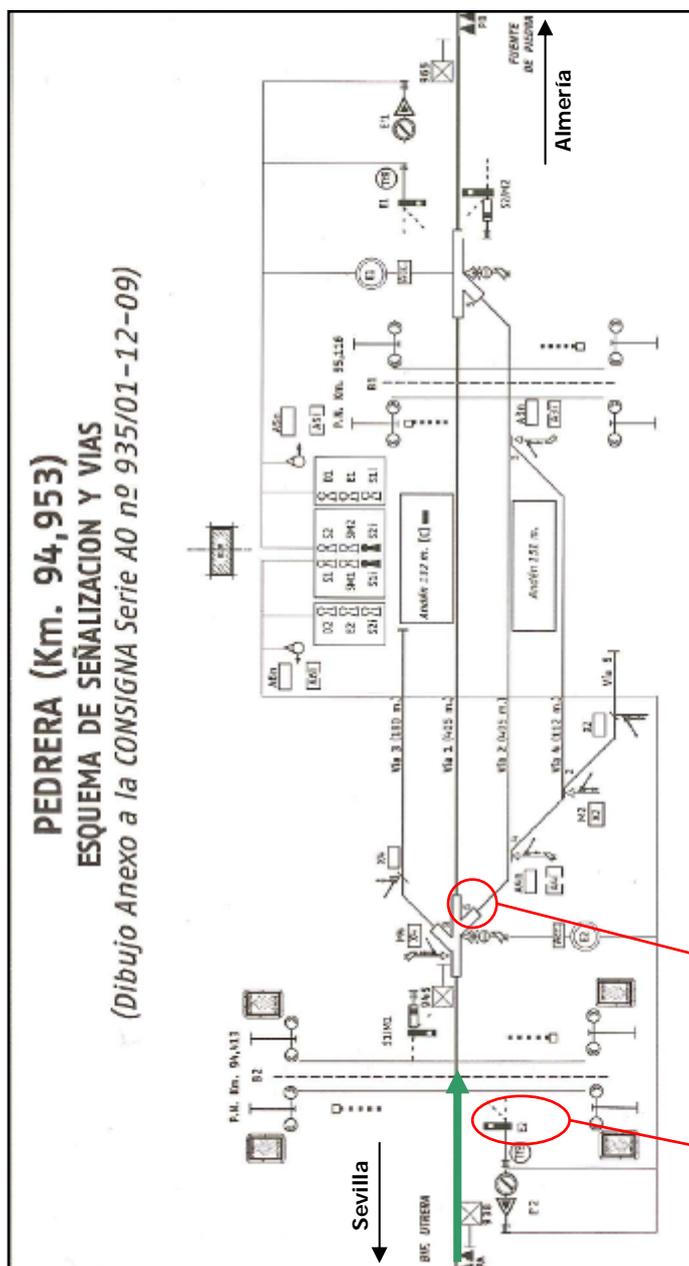
Croquis del lugar del accidente: (informe particular de Renfe Operadora)

Cambio nº 6 mal dispuesto y que produce el descarrilamiento del tren 13924.

Señal E2, ante la que el tren 13924 se detiene

Establecido itinerario por vía general (vía 1), el espadín derecho de la aguja nº 6 no acopla perfectamente en la contraaguja curva del cambio. El comprobador mecánico de posición de agujas, que requiere su correcto acoplamiento, impidió abrir la señal de entrada E2.

El accidente tuvo su origen en la autorización indebida de rebase de la señal de entrada E2 en condiciones normales, ante la imposibilidad que existía de abrir dicha señal, debido a que lo impedía el comprobador mecánico de posición de agujas, dada la incorrecta posición de las mismas para el itinerario previsto, sin verificarse por la responsable de circulación esta circunstancia.

Destinatario	Número	Recomendación
Adif	68/09-1	Realizar acciones formativas específicas sobre la ejecución de itinerarios en este tipo de enclavamientos, fundamentalmente para agentes nuevos y sin experiencia en estas instalaciones.
