Informe técnico IN-039/2013

Incidente ocurrido el 8
de noviembre de 2013,
a la aeronave Boeing 737-800,
matrícula EI-DPF, operada por
Ryanair, en ascenso tras el
despegue desde el aeropuerto
de Tánger (Marruecos)

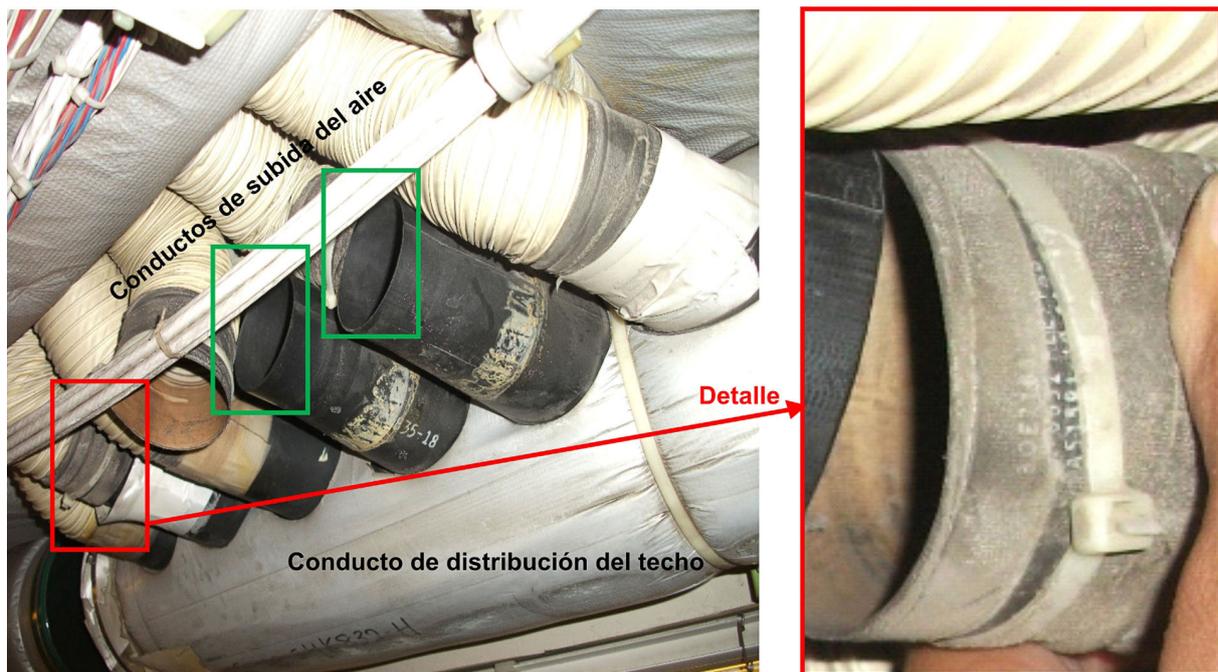
- Había dos diferentes tipos de cinta adhesiva (una de color amarillento y otra de color blanca).
- En los conductos que estaban en buenas condiciones no se observaba la brida de plástico. Ésta se intuía debajo de la cinta adhesiva.
- Las marcas dejadas debajo de las bridas indicaban que éstas se habían instalado directamente sobre los conductos, y no sobre la cinta adhesiva como indicaba el manual de mantenimiento. Esta forma de instalación, con la brida directamente sobre la unión, es la que el fabricante está utilizando actualmente (ver apartado 1.16.9).

Figura 4. Uniones sueltas en el conducto de distribución del techo en la fila 12

- El origen de la aparición del humo en cabina:
 - Tres conductos del sistema de distribución del aire de cabina encontrados fuera de su posición.
 - El defecto de la cinta adhesiva como causa del desprendimiento de esos conductos y los antecedentes en la flota del fabricante.

La unión de los conductos, según el manual de mantenimiento, se realizaba introduciendo un conducto dentro de otro y asegurando la unión con una cinta adhesiva ignífuga y una brida de plástico por encima. La cinta adhesiva había dejado de estar pegada a los conductos por un problema de la propia cinta y los conductos se habían soltado por el efecto de la presión del aire y de las vibraciones durante el vuelo. Como consecuencia, se considera que la fuga de aire que se producía por esta zona de unión debió provocar que el polvo que se había acumulado encima de los paneles del techo quedase en suspensión. Esto, junto con una posible condensación del aire al salir del conducto debió originar lo que la tripulación identificó como humo blanco. La ubicación de los conductos sueltos en la fila 12 coincidía con la zona de aparición del humo en el incidente.

La causa probable del incidente de la aeronave EI-DPF fue el mal estado de las cintas adhesivas ignífugas de tres de las uniones entre las salidas del conducto de distribución del techo (*overhead distribution duct*) y los conductos de subida de aire (*sidewall riser ducts*). Como consecuencia de la falta de pegado de las cintas, estas uniones se habían soltado y el aire que salía por esa zona probablemente removió el polvo acumulado encima de los paneles del techo y produjo lo que la tripulación de cabina identificó como humo blanco, denso, sin olor y frío.

- Si la conexión tiene cinta adhesiva, la brida de plástico (referencia G50344) se debe instalar encima de la cinta adhesiva ignífuga (referencia G50625), tal y como define la subtarea 21-23-04-420-008 del manual de mantenimiento.
- Si la conexión no tiene cinta adhesiva, la brida de plástico (referencia G50344) debe instalarse directamente sobre los conductos.
