Informe técnico A-026/2013

Accidente ocurrido a la
aeronave Yakovlev YAK-52,
matrícula EC-IAN, en un vuelo
privado, en las proximidades
del aeródromo de La Axarquía,
Vélez-Málaga (Málaga, España),
el 16 de agosto de 2013

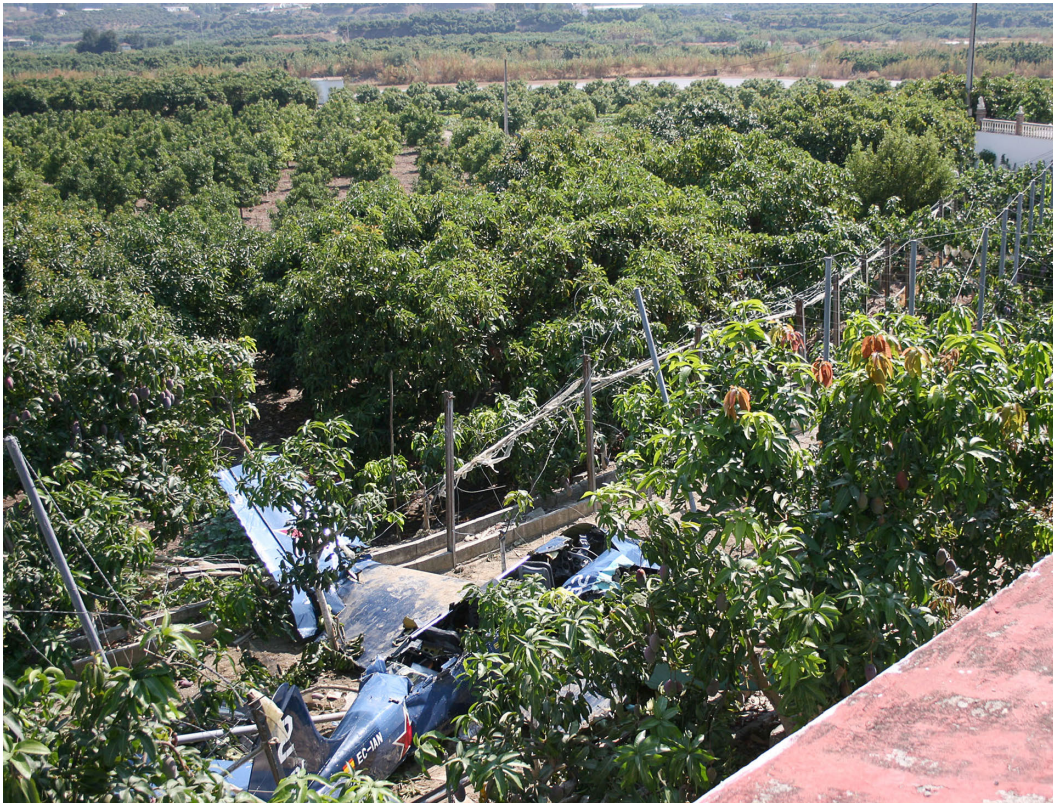
La aeronave sufrió roturas estructurales en el fuselaje y los planos como consecuencia de un fuerte impacto vertical contra el suelo aunque su actitud era casi horizontal, como se puede apreciar en la figura 1.

La bancada del motor radial también cedió y los extremos de las alas y superficies de mando también sufrieron deformaciones importantes. La aeronave se considera destruida.

Figura 1. Aeronave Yak-52, EC-IAN, en el lugar del accidente

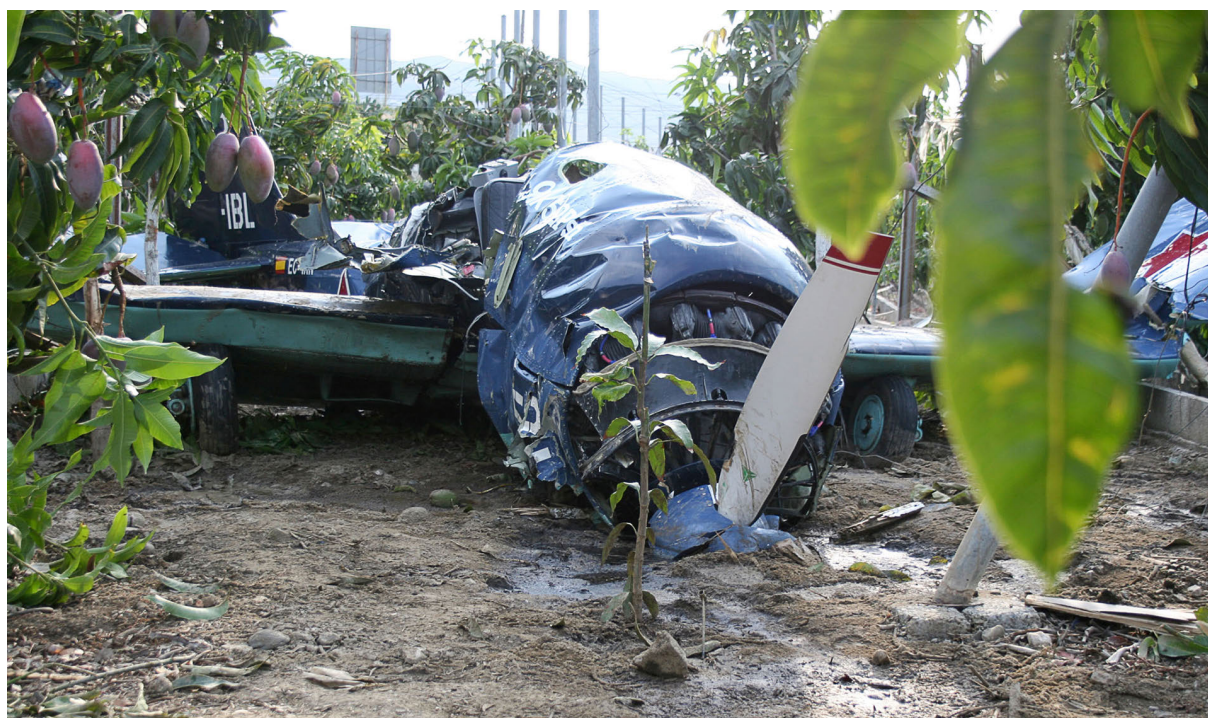
La aeronave después del impacto conservaba casi intacta su silueta en planta y solo con algunos desplazamientos menores de ambos extremos de ala y un giro del empenaje de cola de unos pocos grados a la derecha. Sin embargo, su volumen vertical estaba muy reducido y aplastado. El motor radial estaba caído hacia adelante aunque conservaba su posición en el fuselaje delantero. Dos palas de la hélice de madera estaban rotas en pocos trozos de tamaño grande y la tercera de las palas estaba casi intacta, ya que solo presentaba huellas de unos pocos impactos menores.

Figura 3. Estado y daños de la aeronave Yak-52, EC-IAN

Entre los instrumentos de cabina se encontraron muchos indicadores con la marcación congelada y congruente con el estado del avión y los últimos instantes del vuelo: horizonte artificial, altímetro, resbale lateral, presión de admisión, revoluciones del motor, etc. Los indicadores de G, ambos marcaban unos escasos 0,6 positivos el delantero y 1,1 positivos el trasero, que parecen muy inferiores a los alcanzados en el impacto y que pueden corresponder a un vuelo totalmente descoordinado. La palanca de control del piloto estaba rota por encima de la rótula de unión a las barras de transmisión a profundidad y alerones.

Todo el piso de la cabina de vuelo, incluidas las zonas de pedales estaban deformadas y comprimidas hacia el habitáculo con aparentes interferencias en el recorrido de los pedales de dirección. Los cables de mando de las superficies de control, timón de dirección, de profundidad, alerones y flaps, tenían continuidad y estas superficies tenían libertad de movimiento, solo limitada por las interferencias causadas por los daños, tanto en el piso de cabina como en la deformación del fuselaje y extremo de planos.

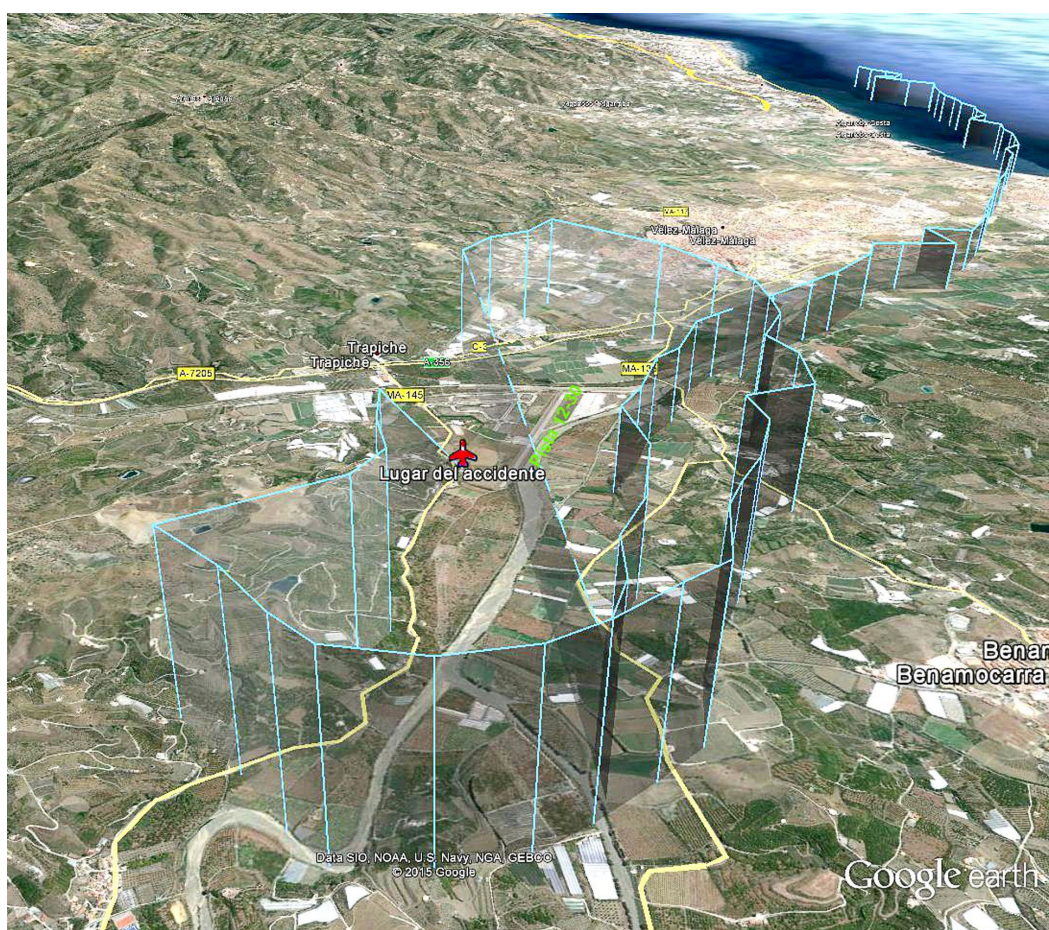
Figura 4. Vista en perspectiva de la trayectoria radar, parte final del vuelo

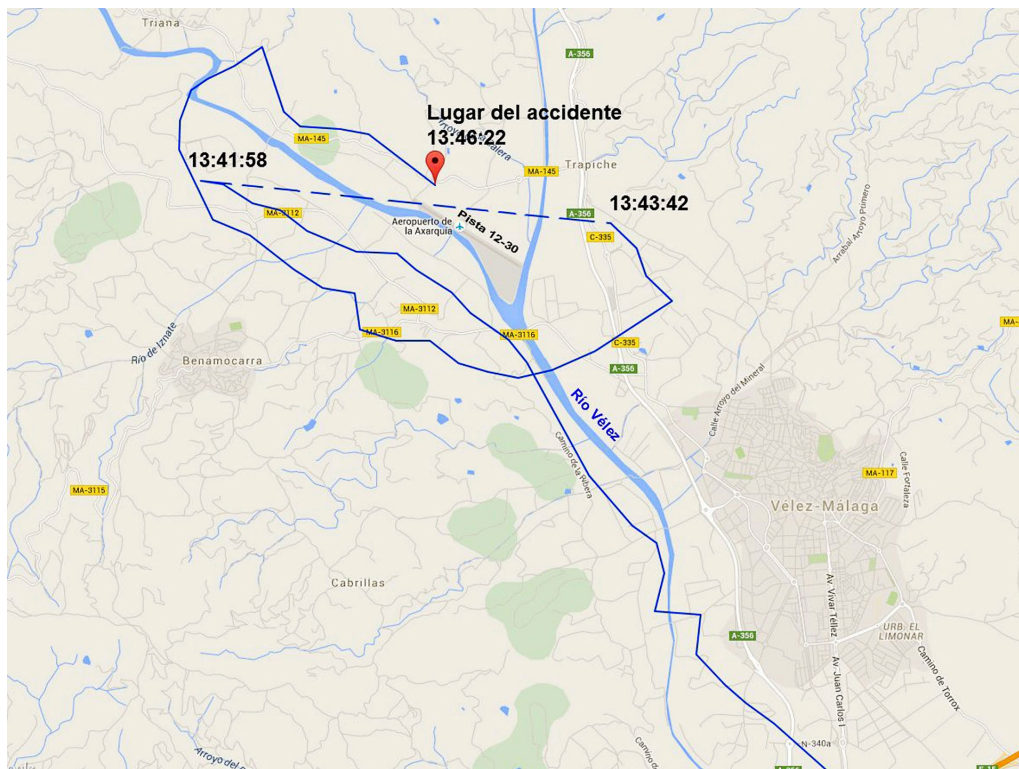
Figura 5. Trayectoria radar, planta y parte final del vuelo

Esta traza radar se perdió por el mismo motivo en un tramo de las maniobras del avión en el entorno del circuito de aeródromo, entre las 13:41:58 h y las 13:43:42 h. Se encontraron otras ausencias de confirmaciones de ecos puntuales que no afectaron a la trayectoria ya que se recuperaron las señales a los pocos segundos y el sistema rellenó los huecos interpolando los datos anteriores. Estas ausencias del eco radar durante 10 segundos, se produjeron en el minuto 41 a 1300 ft al sureste del campo, y en el minuto 45 a 2.600 ft al noroeste del campo, suponemos también producidas por pérdida de cobertura radar por el apantallamiento de las montañas.

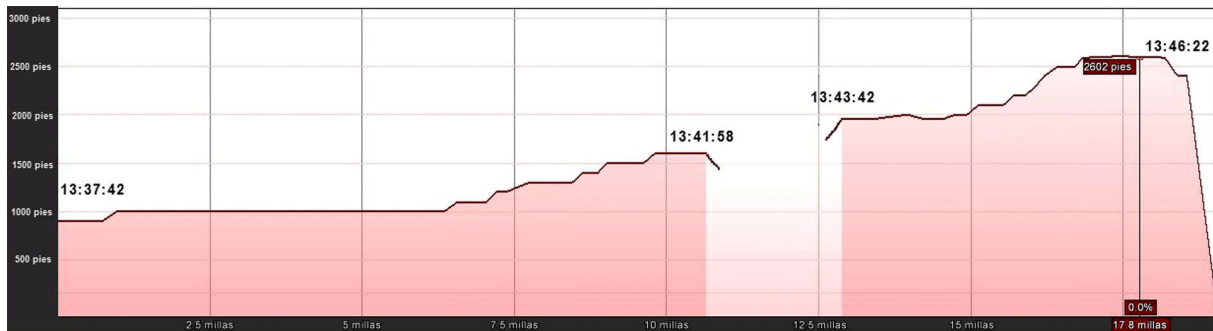
Figura 6. Perfil de la trayectoria radar, parte final del vuelo
