Informe técnico ULM A-022/2016

Accidente ocurrido a la aeronave
MISTRAL STANDARD, de matrícula EC-ZHH,
proximidades del aeródromo de los Alcores
(Mairena del Alcor-Sevilla),
el 24 de octubre de 2016

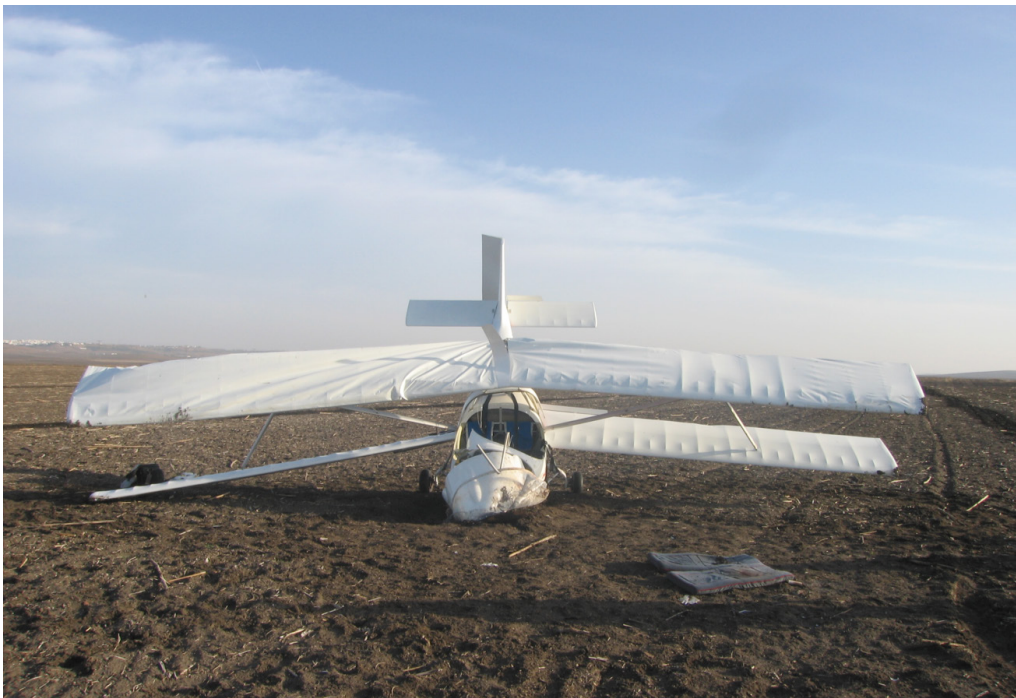
De acuerdo al testimonio de uno de estos mecánicos el día del accidente, sobre las 19:15 h el piloto llegó al hangar, saludó y dijo que iba a "carretear"² la aeronave. A continuación el piloto sacó la aeronave del hangar y fue entonces cuando el mecánico oyó el motor a plena potencia, por lo que salió del hangar, viendo la aeronave por la pista 05 en carrera de despegue. Según su testimonio, el piloto realizó tres o cuatro circuitos en el aeródromo y al comenzar el último de ellos realizó una pasada baja sobre la pista, ascendió girando levemente a la derecha e intentó volver con una caída de ala a la izquierda, como con la aparente intención de volver a la pista. La aeronave cayó en picado a 200 m del umbral de la pista 23 quedándose clavada en el suelo, con el morro y el extremo de los planos izquierdos apoyados y semienterrados (véase *Fotografía 1*).

Fotografía 1. Fotografía de la aeronave tras el accidente

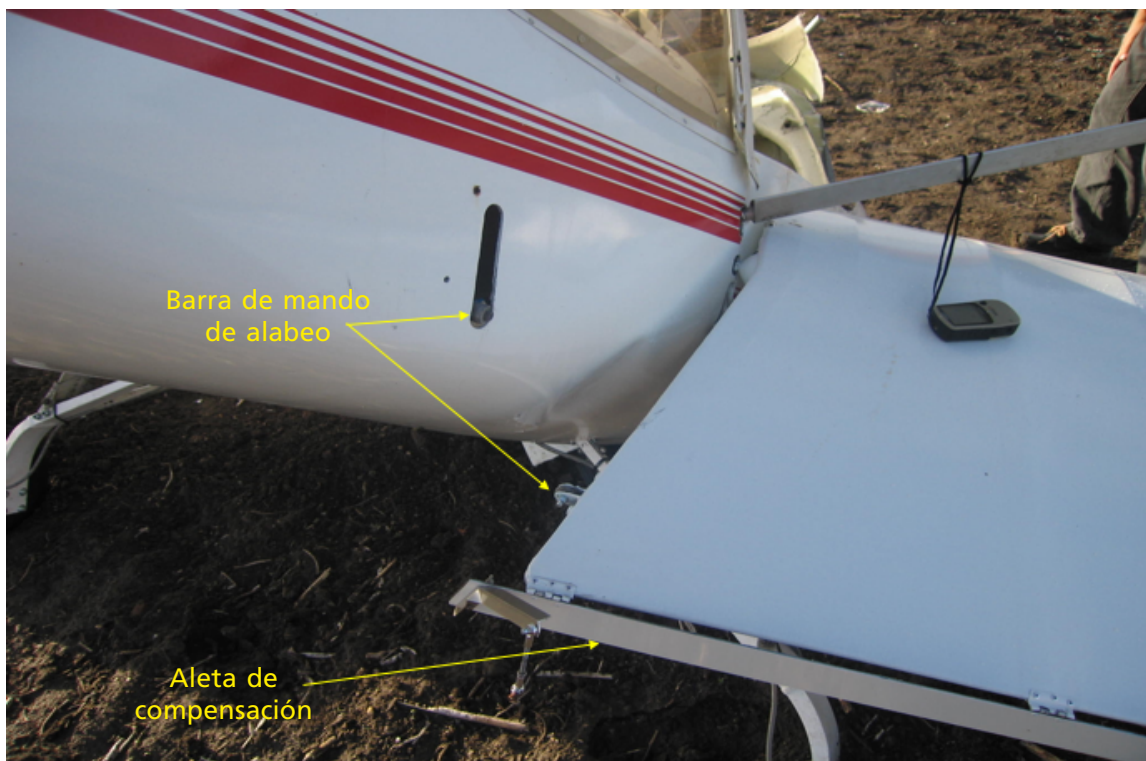
La aeronave ultraligera de construcción por aficionado, modelo MISTRAL STANDARD de matrícula EC-ZHH y con número de serie (S/N) 02045/1709, fue fabricada en el año 2002. Consiste en una aeronave biplano de tren triciclo fijo. El plano superior tiene flecha negativa (hacia delante). La estructura de los planos está compuesta por dos largueros, uno en el borde de ataque y el otro en el de salida, que son de tubo metálico, unidos por costillas de madera. El recubrimiento es de tela. Los planos superior e inferior están unidos por dos riostras y el plano inferior hace las funciones de alerón, pudiendo girar sobre un punto cercano al borde de ataque mediante el margen proporcionado en la sujeción trasera cercana al borde de salida (Véase *Fotografía 2*). Cada uno de los planos inferiores tiene una aleta en el borde de salida (ajustable por mantenimiento) que ayuda a que el plano retorne a su posición neutra. Esta aeronave no dispone de flaps.

Fotografía 2. Fotografía del plano inferior y los anclajes

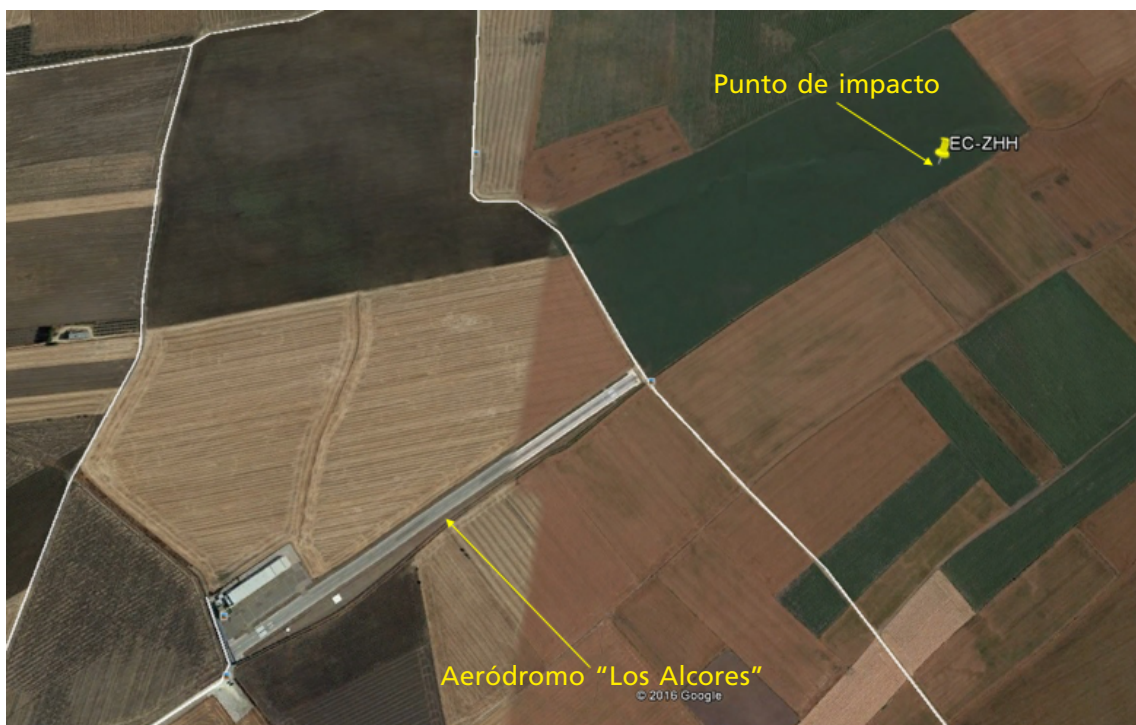
La aeronave se encontraba en coordenadas punto impacto: 37° 20' 04,68" N - 05° 42' 54,24" W (véase *Fotografía 3*).

Fotografía 3. Vista aérea del aeródromo de los Alcores con el punto de impacto de la aeronave

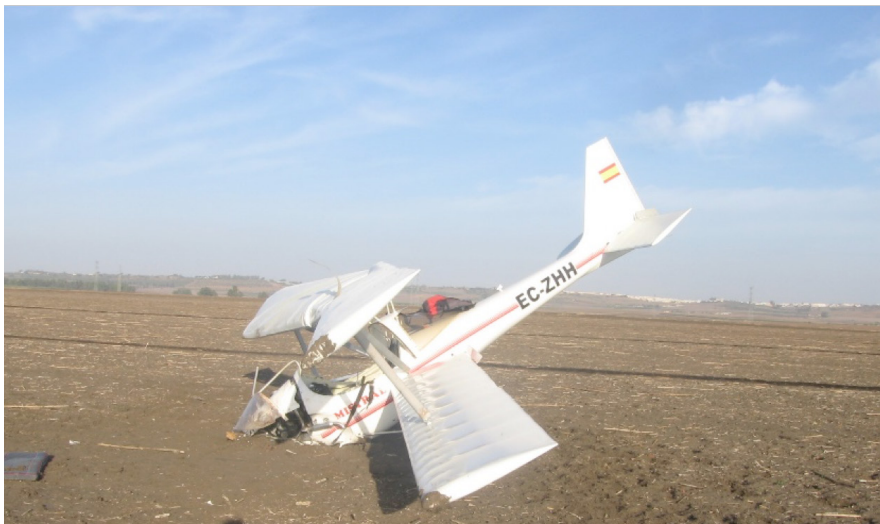
El fuselaje mantenía aparentemente su forma (Véase fotografía 4). La aeronave no tenía puertas, ya que estaban aún en reparación. La pata de morro había colapsado hacia atrás. El motor era un Rotax 582, S/N: 4559776. El motor estaba sobre el suelo, con el cono de la hélice semihundido. La hélice contaba con tres palas que se encontraron fracturadas; dos de ellas por la raíz y la tercera por su extremo. Los fragmentos de pala desprendidos se encontraban debajo del motor, a excepción de un trozo que estaba unos 10 m por delante de la aeronave.

Fotografía 4. Fotografía de la aeronave tras el accidente

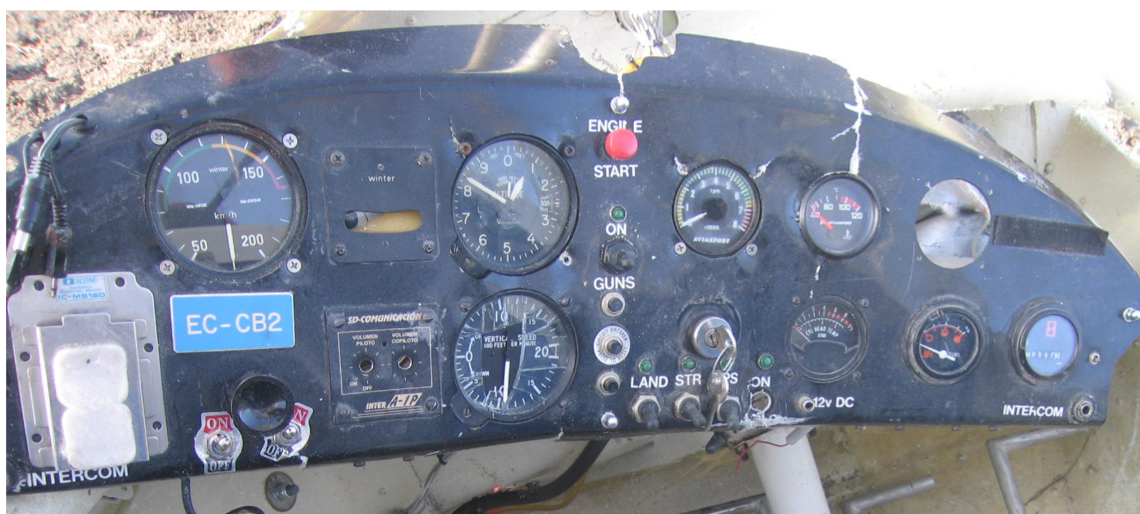
En el interior de la cabina se pudo observar que los asientos se encontraban en su posición y no tenían deformaciones. El cinturón de seguridad del asiento izquierdo, que el piloto llevaba ajustado, estaba cortado. El panel de instrumentos (véase *fotografía 5*) no era el original de esta aeronave, habiendo sido sustituido por otro procedente de otra aeronave del mismo tipo, en el que todavía se apreciaba la placa con la matrícula de ésta (EC-CB2⁸). Aún faltaba por montar algún instrumento, teniendo ya instalados los siguientes:

- Anemómetro.
- Altímetro.
- Variómetro.
- Tacómetro de motor.
- Temperatura líquido refrigeración motor.
- Temperatura de escape. Realmente medía la temperatura de los gases de escape⁹, aunque el indicador estaba etiquetado como "temperatura de cabeza de cilindro".
- Cantidad de combustible.
- Horómetro.

Fotografía 5. Fotografía del panel de instrumentos de la aeronave del accidente (EC-ZHH)

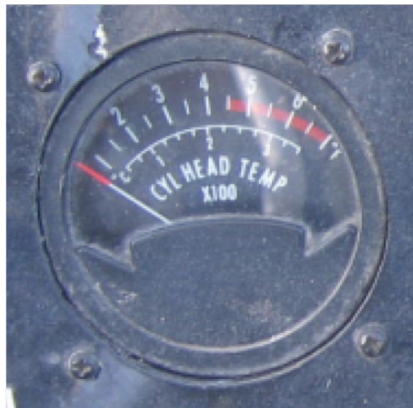
Fotografía 6. Detalle del panel de instrumentos con el indicador de la Temperatura de Escape
