*Investigación del accidente  
nº 0022/2012 ocurrido el 12.03.2012*

*Informe final*

INFORME FINAL SOBRE  
EL ACCIDENTE FERROVIARIO Nº 0022/2012  
OCURRIDO EL DÍA 12.03.2012  
EN LA ESTACIÓN DE SOCUÉLLAMOS

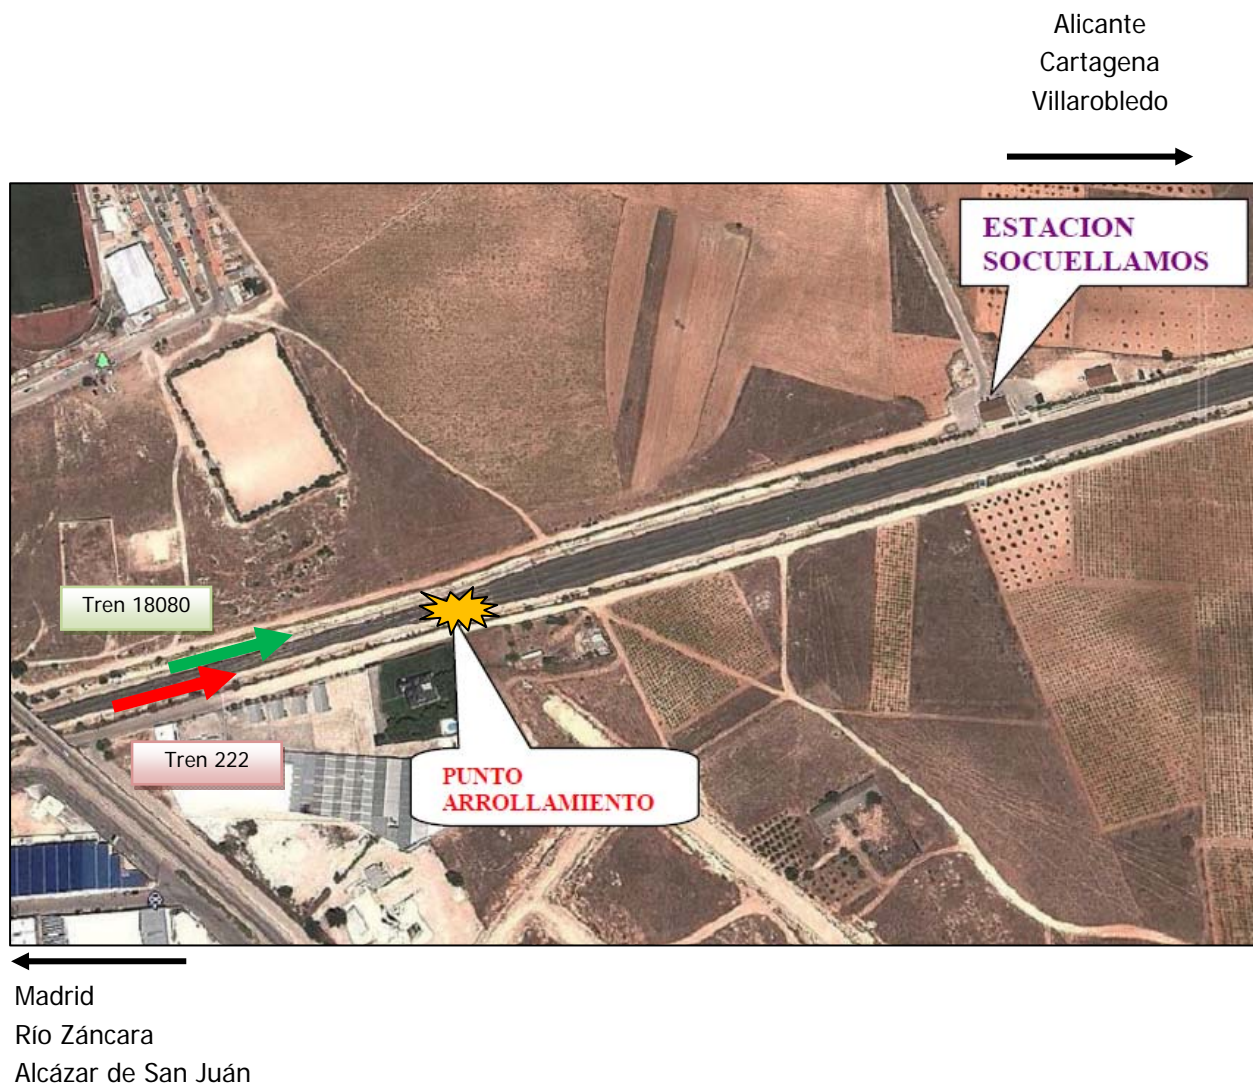
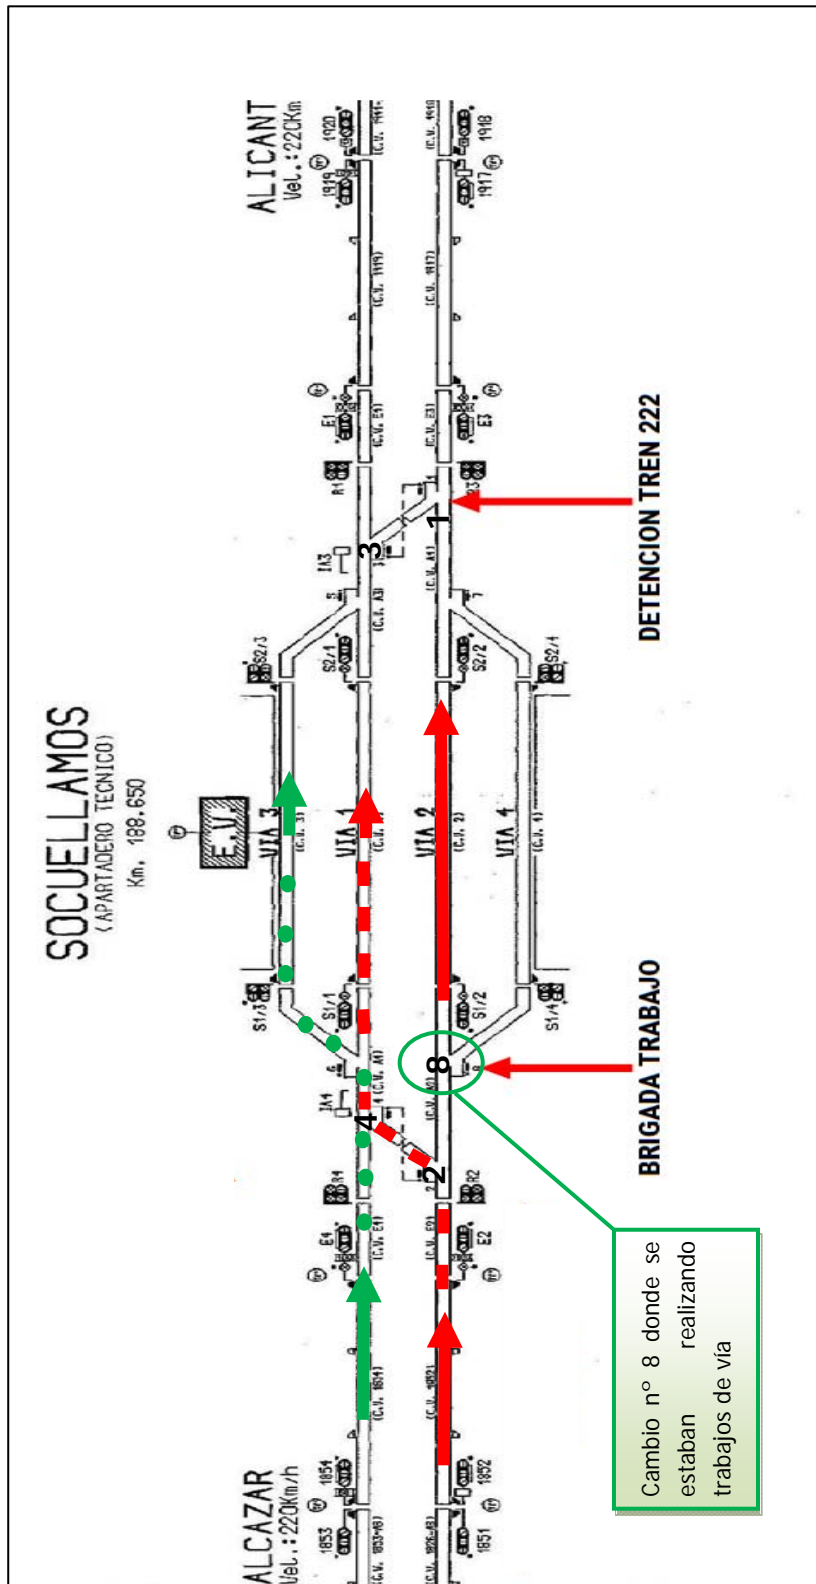
Croquis:

Cartagena  
Alicante  
Villarobledo

Itinerario establecido para tren 222  
 Itinerario que debía establecerse para tren 222  
 Tren 18080  
 Itinerario establecido para tren 18080, que se detiene antes de llegar al cambio nº4 al ver a los operarios haciendo señales de parada en la vía 2.

Río Zancara  
Madrid

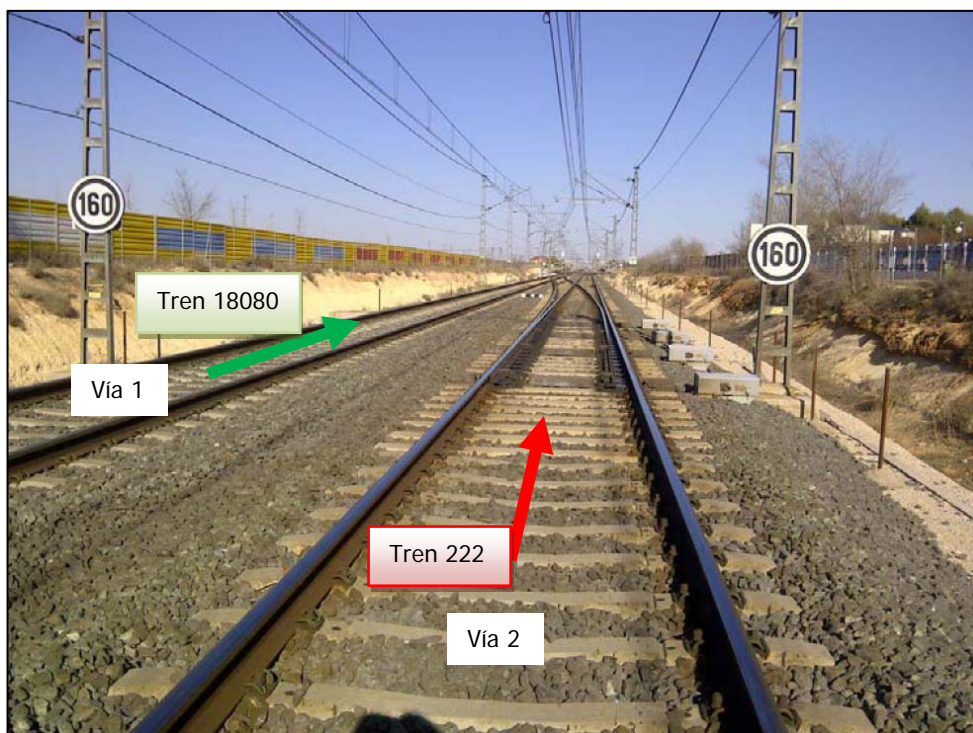
Escape 2-4. Fuente Adif.

Desde el lado Río Záncara (estación colateral), una vez pasada la señal de entrada E2, se encuentra el escape 2-4 que enlaza las 2 vías generales. A continuación aparecen los desvíos 8 (sobre la vía 2) y 6 (sobre la vía 1) y que dan acceso a las vías 4 y 3 de apartado respectivamente. Por el lado de Villarobledo (estación colateral) se produce una disposición simétrica a la anteriormente descrita.

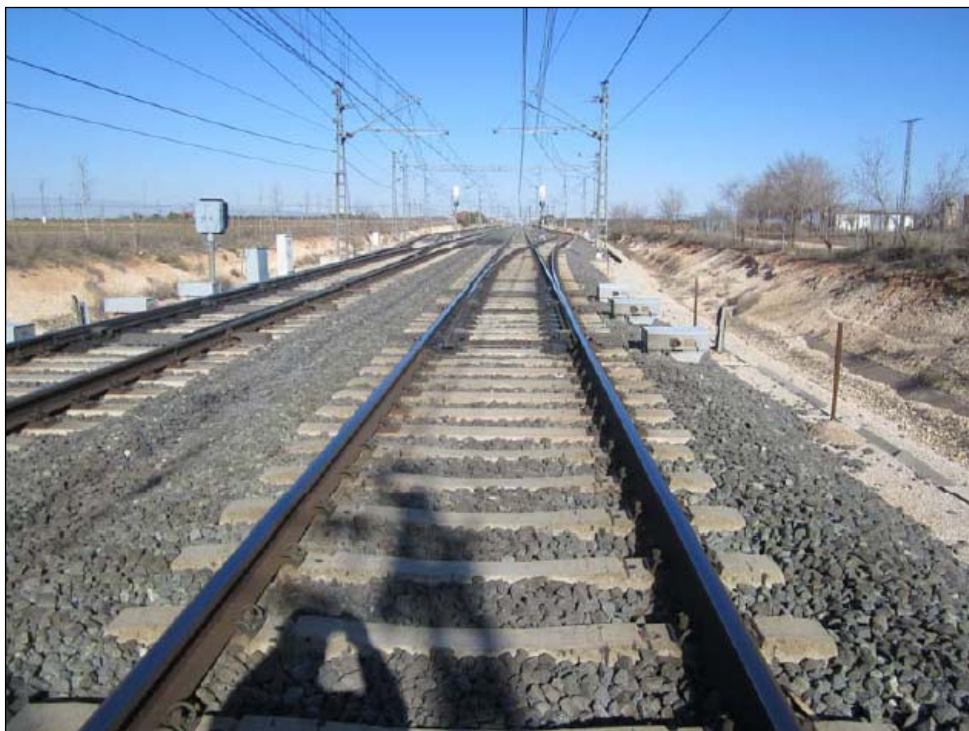
*Vista del desvío nº 8. Fuente: Adif*

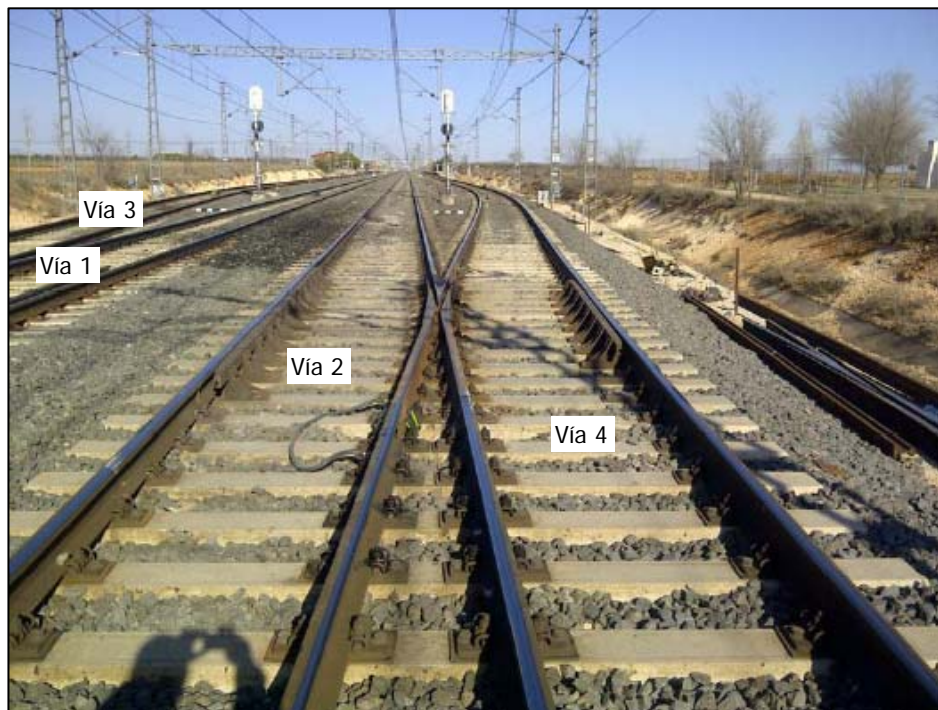
*Desvío nº 8. Fuente: Adif*

*A la derecha de la foto, en la cuneta, se aprecia el cruzamiento sustituido.*

Los trabajos realizados en la estación de Socuéllamos consistían en la sustitución del cruzamiento del cambio nº 8, operación que incluye la realización de soldaduras aluminotérmicas. Estos trabajos estaban incluidos en el punto 240 del acta de trabajos semanales, con una duración prevista desde las 07:30 a las 13:00 horas.

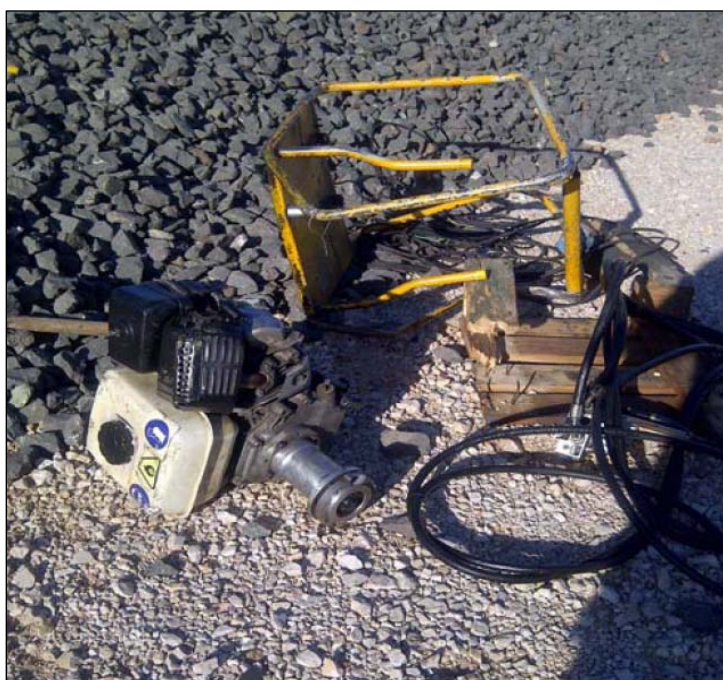
*Restos de motoclavadora arrollada. Fuente Adif.*

Infraestructura: daños en los equipos de soldadura y en las herramientas de mano, así como diversa maquinaria – herramienta para trabajos en vía valorados en 17.347,49 €.

Que el tren 222 arrolló la señal de parada, la herramienta y la máquina- herramienta que se encontraba en la caja de la vía, no causando daños personales a los agentes de la brigada.

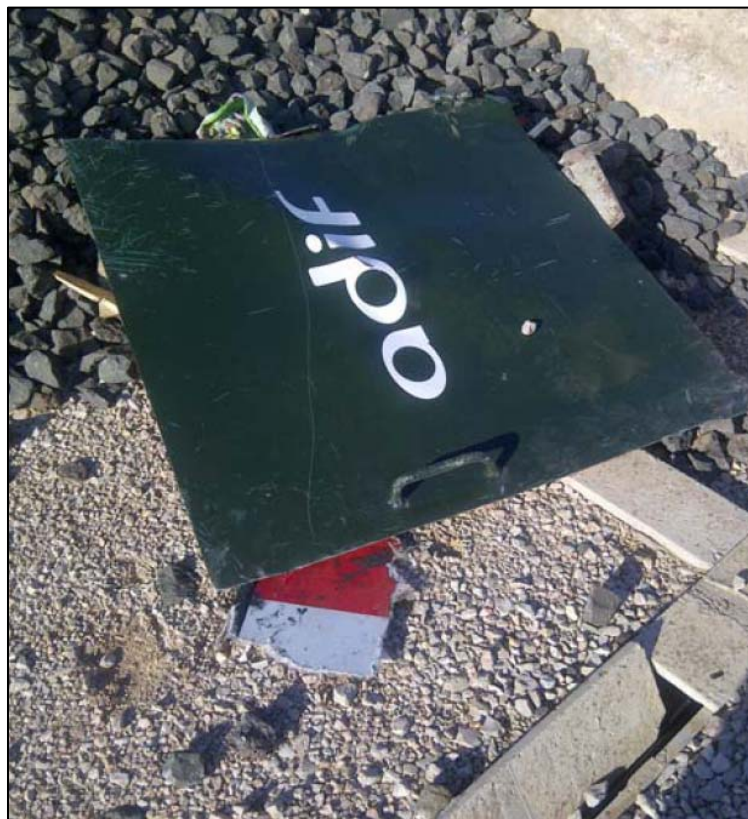
*Cartel de peligro arrollado. Fuente Adif*
