**MINISTERIO
DE FOMENTO**

COMISIÓN DE INVESTIGACIÓN
DE ACCIDENTES FERROVIARIOS

Informe final

INFORME FINAL SOBRE
EL INCIDENTE FERROVIARIO Nº 0053/2012
OCURRIDO EL DÍA 26.07.2012
EN LA ESTACIÓN DE ATOCHA-CERCANÍAS (MADRID)

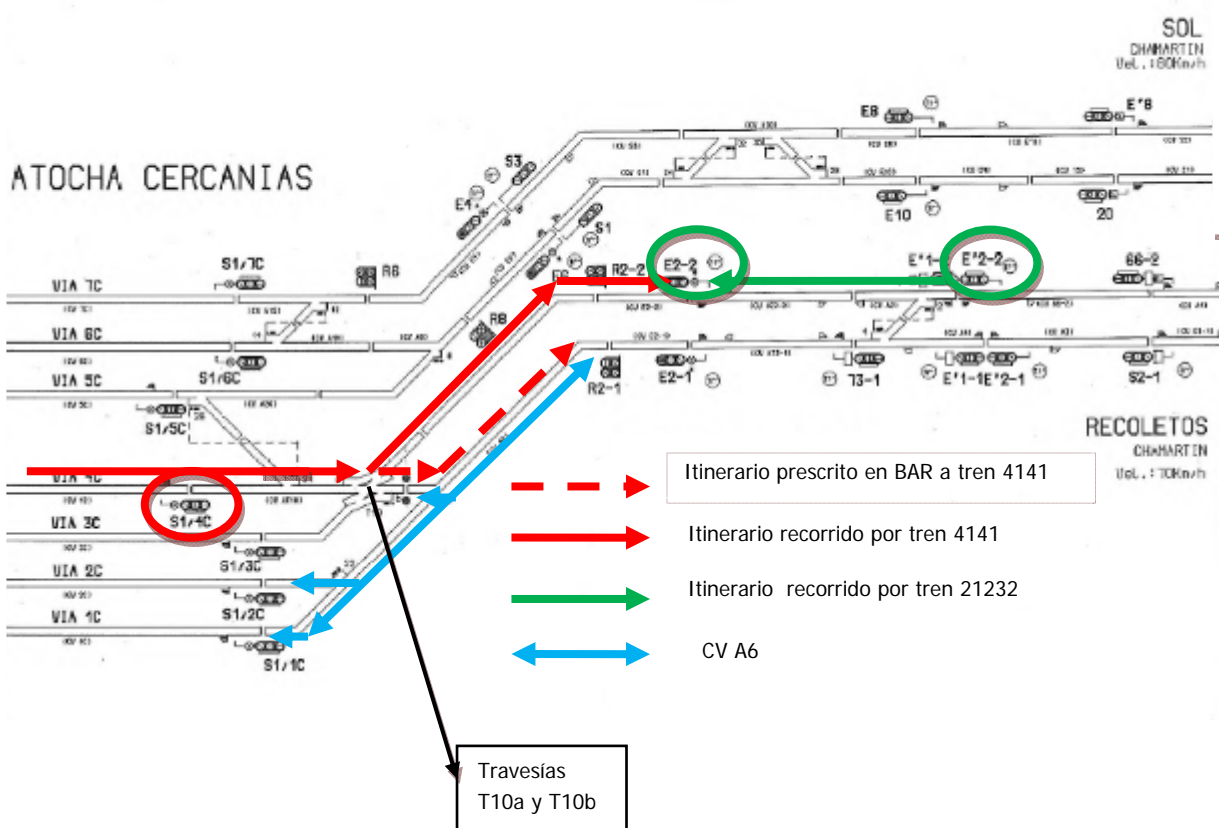
Croquis:

El tren 4141 sigue avanzando, y pasa por la travesía T10b, talonándola, estando orientados los cambios a vía 2. Seguidamente efectúa parada, quedando enfrentado con el tren 21232 que estaba situado antes de la señal de entrada E2-2 indicando parada.

Se produce un conato de colisión entre ambos trenes, quedando enfrentados a una distancia de unos 50 metros.

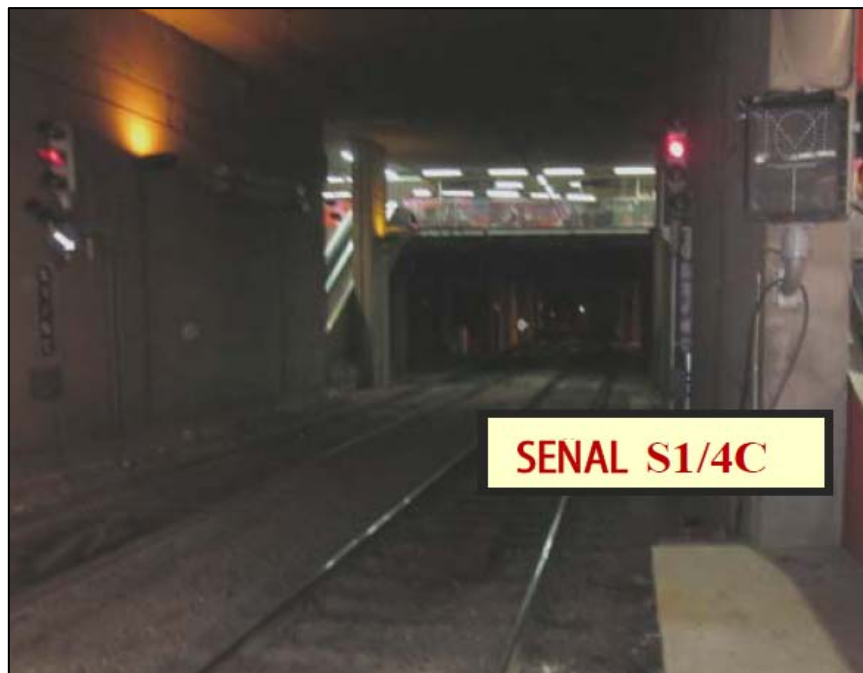
Fuente: Adif

En el sentido de circulación del tren 4141, la vía 4C dispone de señal de salida S1/4C (PK 0+033), situada en túnel, alineación en curva y en horizontal. Es alta de tres focos y está dotada de baliza de pie de señal. Seguidamente, existe la travesía T10 para permitir itinerarios de paso de las vías 3C y 4C a vías I y II de Recoletos.

En el sentido de la marcha del tren 21232, la estación dispone de señal de avanzada (E´2-2) y de entrada (E2-2), situadas en los PKs 1+089 y 0+461 de la vía II respectivamente. Ambas son altas de tres focos, disponen de baliza previa y de señal, y presentan buena visibilidad.

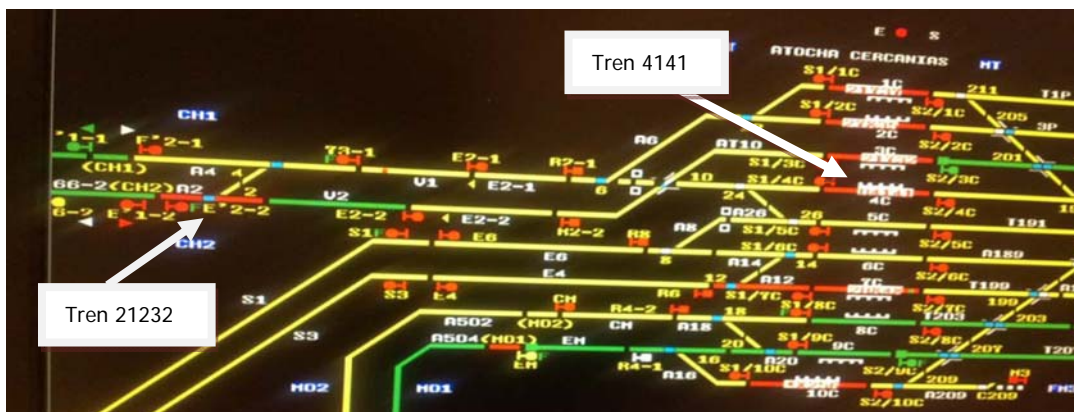
- A las 14:14:58 horas el tren 21232 ocupa el circuito de vía A2 anterior a la señal de avanzada E 2-2. Entre tanto el tren 4141 sigue estacionado en la vía 4C ante la señal S1/4C.

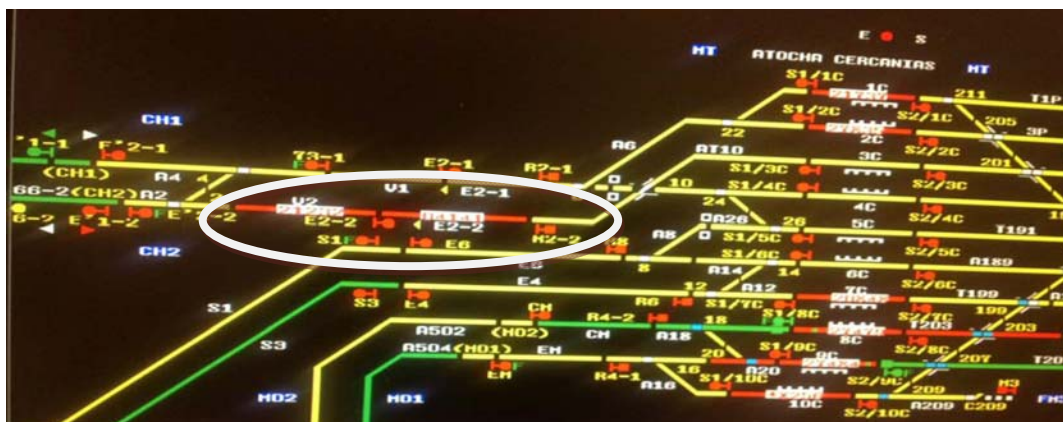
- A las 14:16:24 horas, el tren 21232 está en el circuito de vía AE2-2 anterior a la señal de entrada E2-2 y el tren 4141 ocupa el circuito de vía E2-2, contiguo al AE2-2.

El tren 4141 sigue avanzando, y pasa por la travesía T10b talonándola y se encamina por vía 2, ocupando a las 14:16:24 el circuito E2-2, en el que queda detenido en el PK 0+448. El tren 21232 está situado ante la señal E2-2, ocupando el circuito de vía AE2-2, contiguo al E2-2, por lo que se produce el conato de colisión, quedando enfrentados a unos 50 m.
