El IGN desplaza tres técnicos a la zona del terremoto de Alhucemas

El Instituto Geográfico Nacional ha enviado a la zona de Alhucemas a tres ingenieros geógrafos con objeto de evaluar los daños causados por el terremoto ocurrido el día 24 de febrero de 2004 a las 2h 27 m (GMT), de magnitud 6,1 en la escala de Richter y epicentro situado a unos 15 km al sur de Alhucemas.

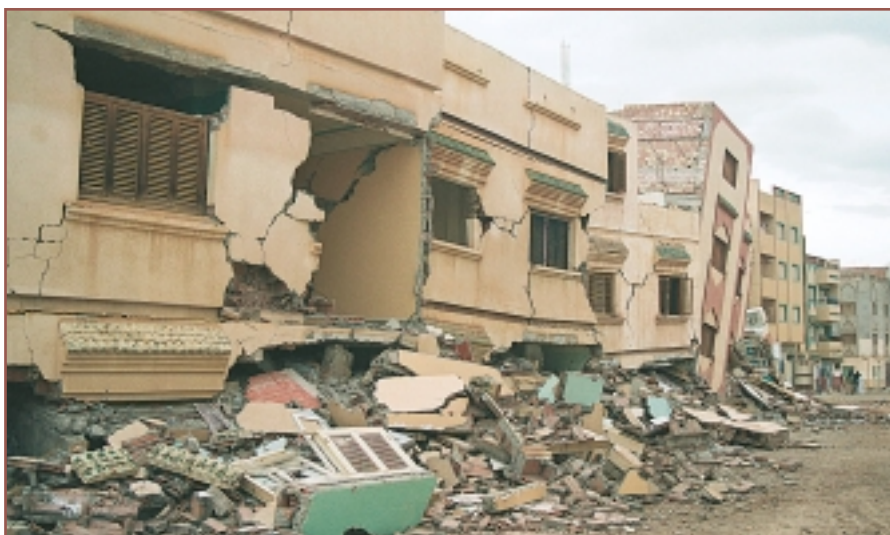
En ambas imágenes puede observarse el derrumbe de las plantas inferiores producido por el terremoto en la localidad de Imzouren.
