Trabajo de campo preliminar para el terremoto de Lorca del 29 de enero 2005

Patrick Murphy Corella Arquitecto, Calle Piamonte 18, 28004 Madrid, +34 696 22 69 73
alhaquen@tiscali.es

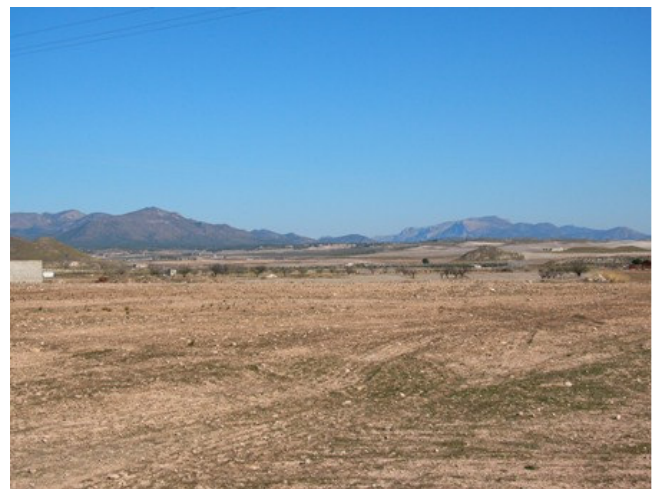
Vista hacia el este sobre la zona epicentral

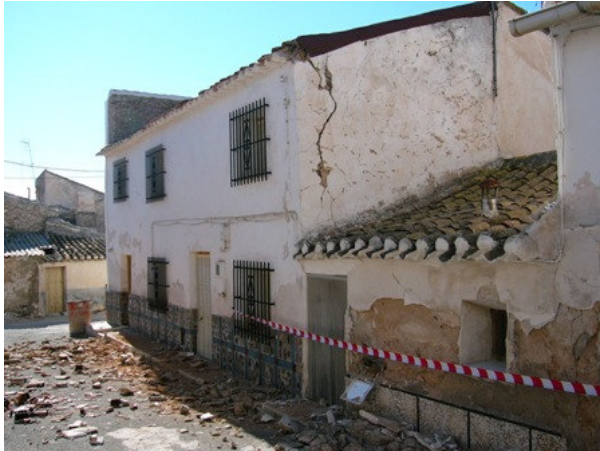
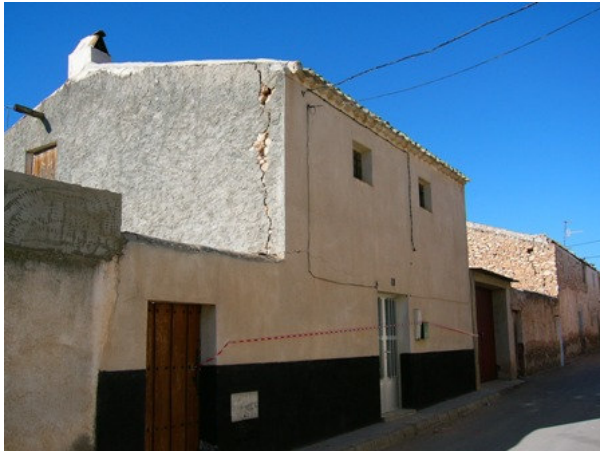
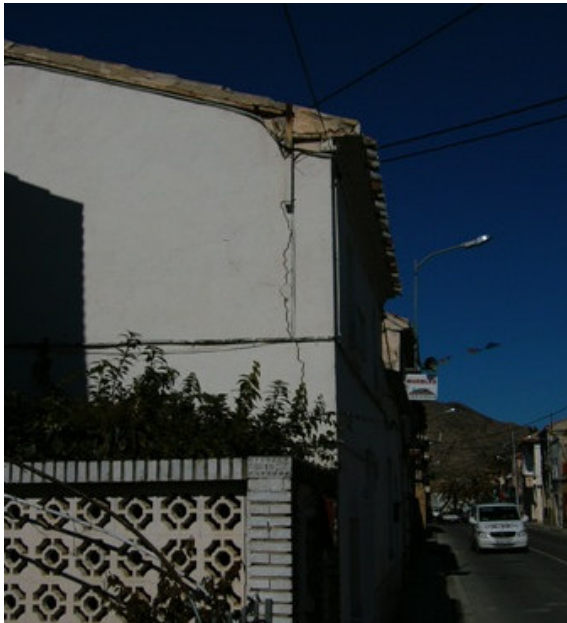
1.1 Pérdida de enlace entre muros de carga

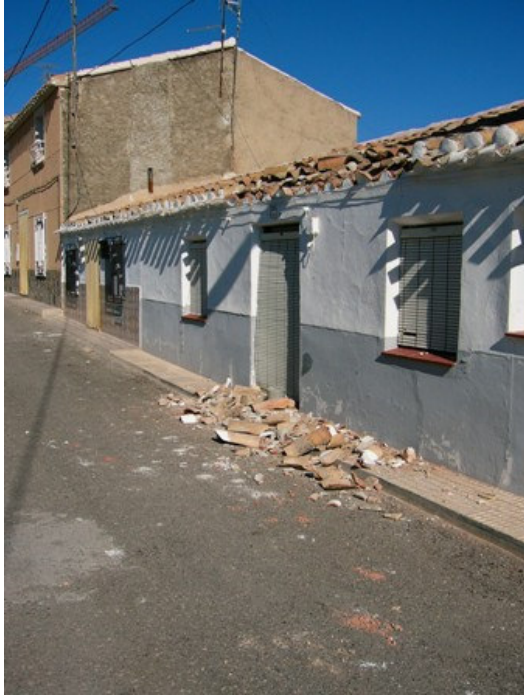
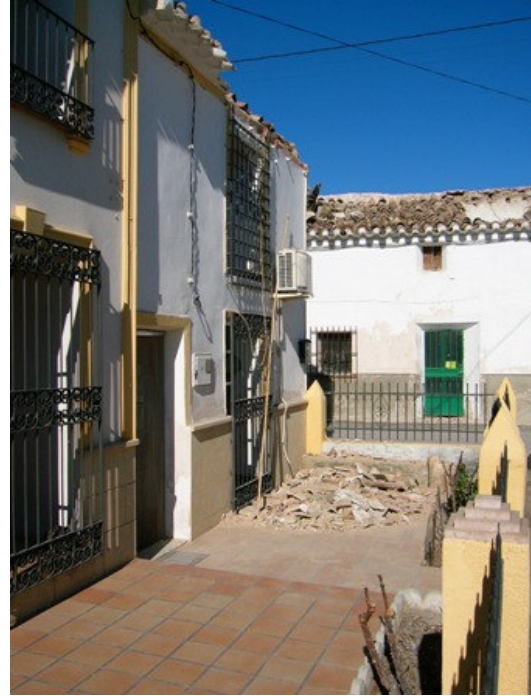
1.2 Caída de aleros

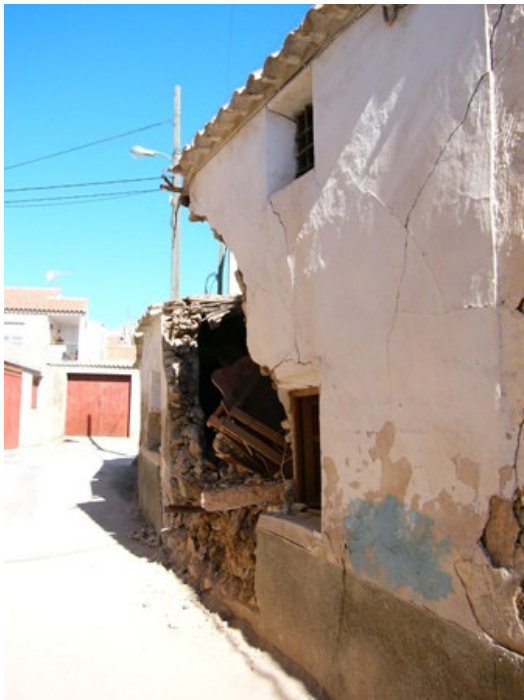
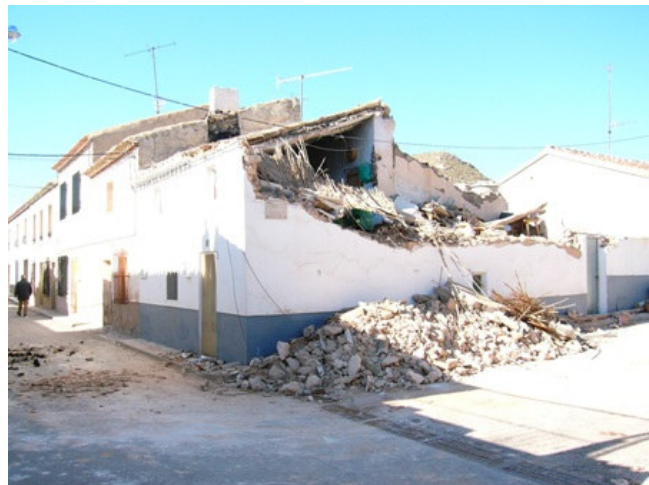
1.3 Fallo de muros de carga

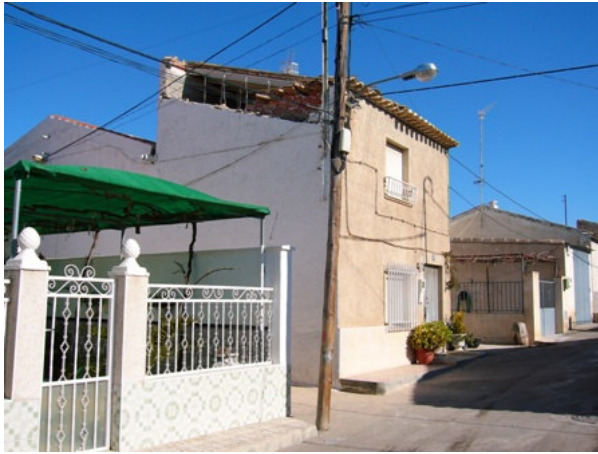
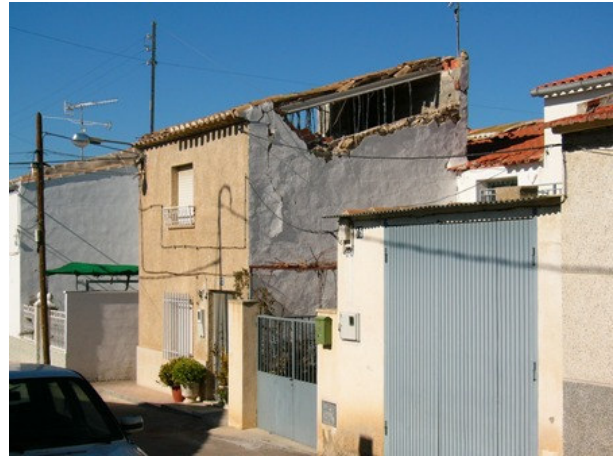
1.4 Expulsión de muros testeros sin confinar

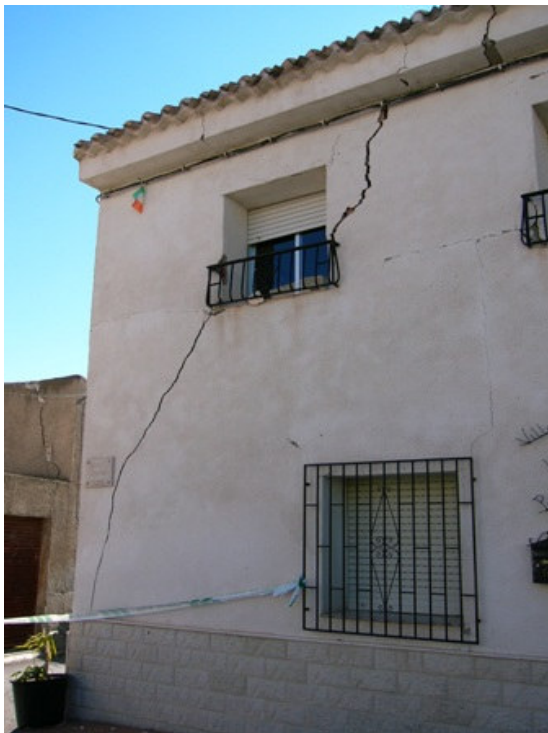
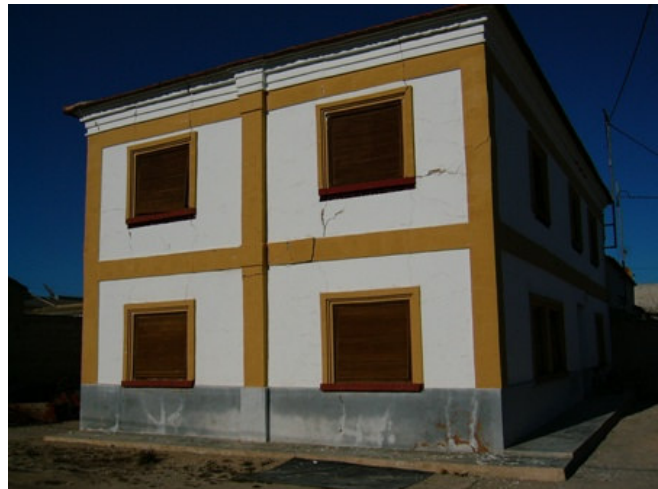
1.5 Daños en muros de carga por esfuerzo cortante

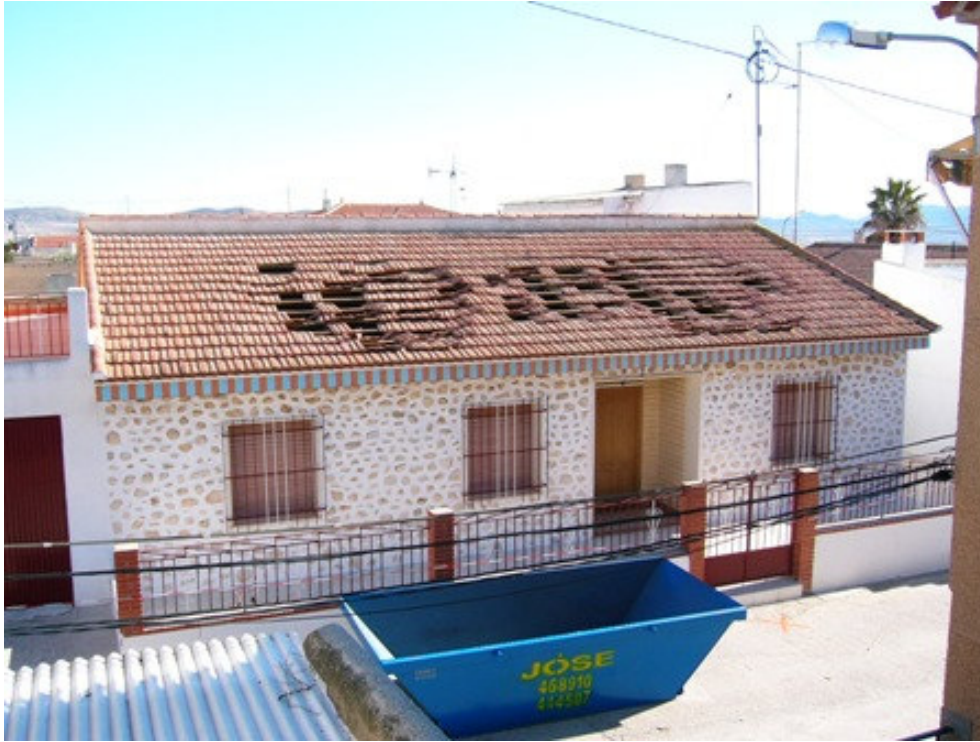
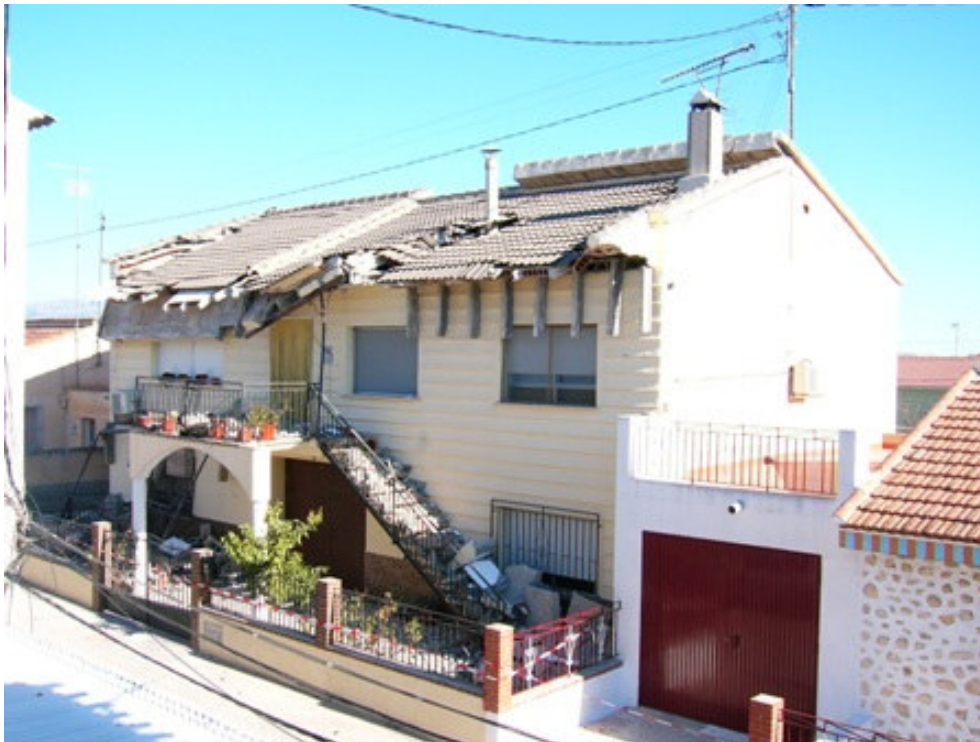
1.6 Daños a tejados y cubiertas

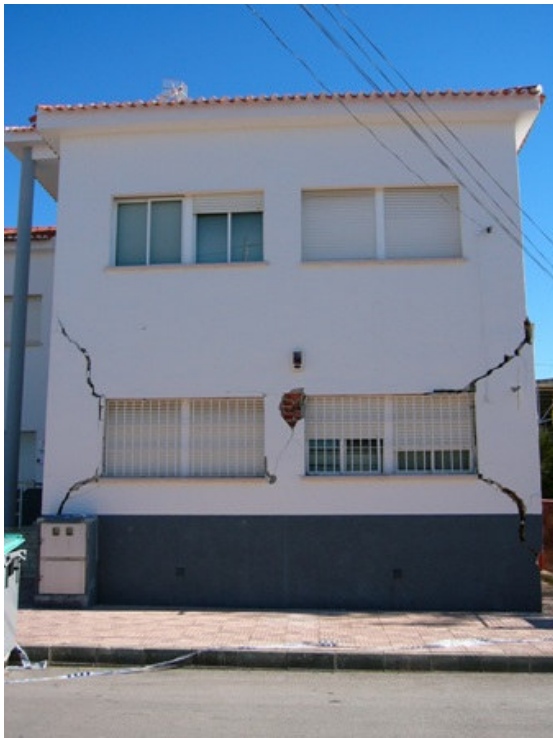
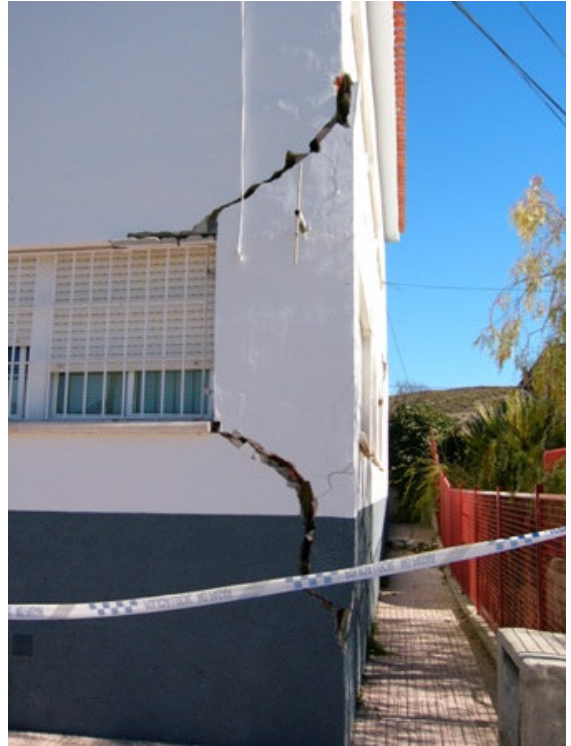
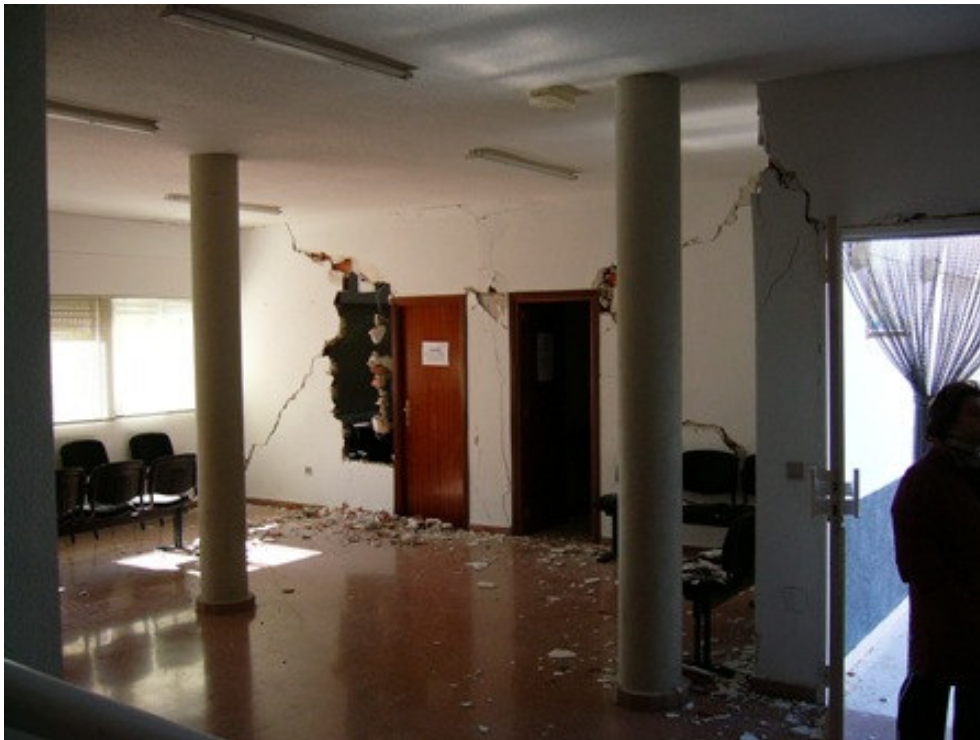
2.1 Daños por cortante al entrar en carga el cerramiento de albañilería

Vista desde el interior con tabiquería dañada por haber entrado en carga

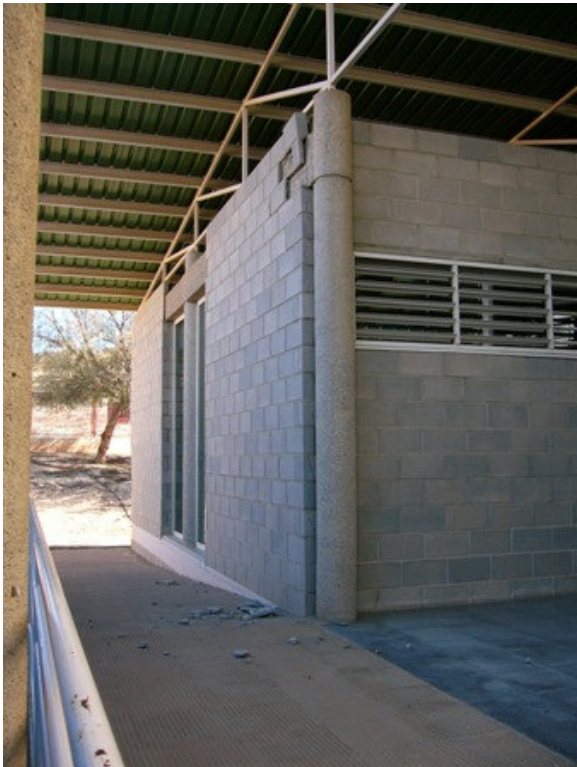
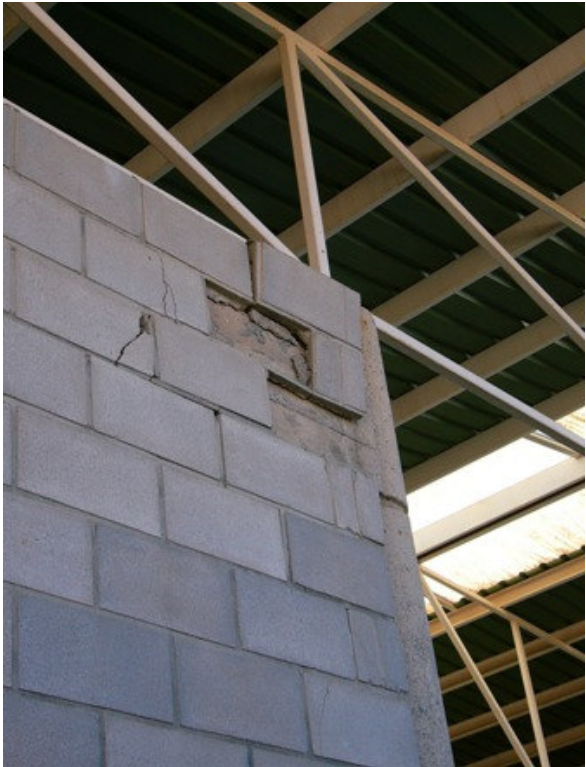
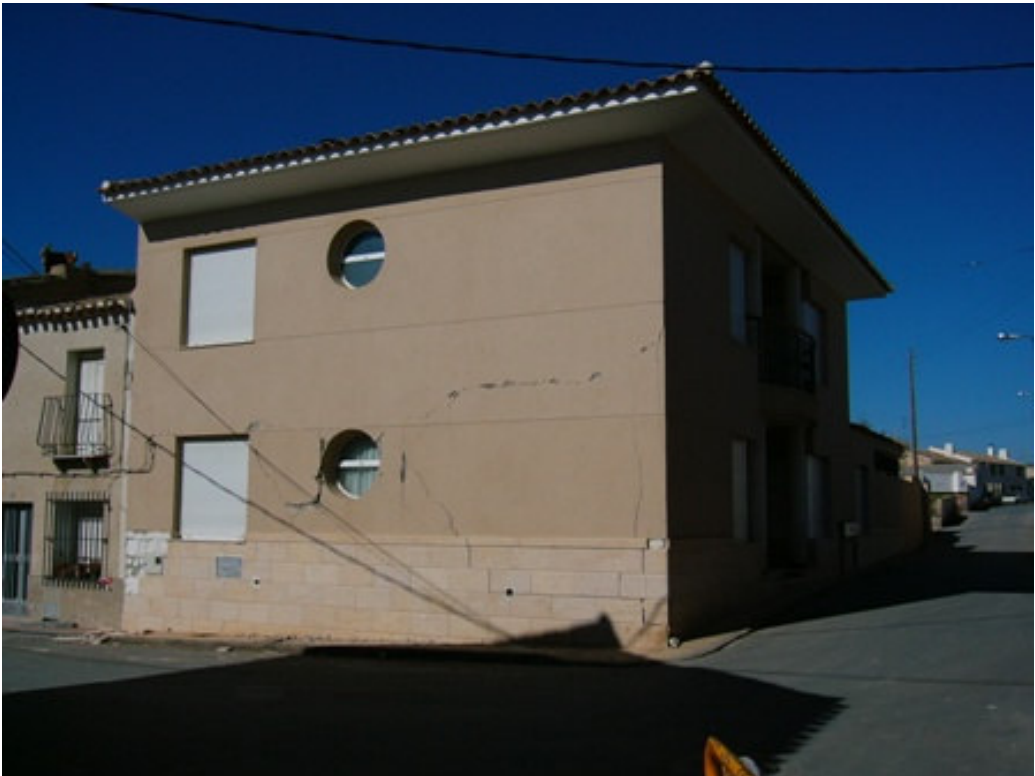
Daños a cerramientos de bloque de hormigón causados por desplazamiento de la estructura

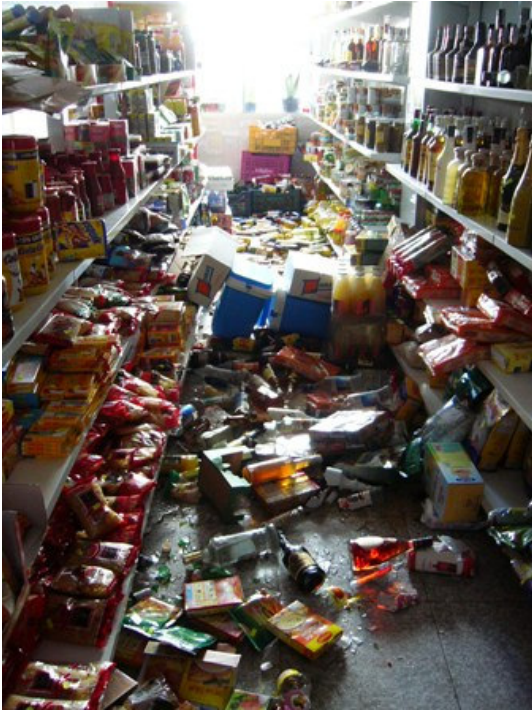
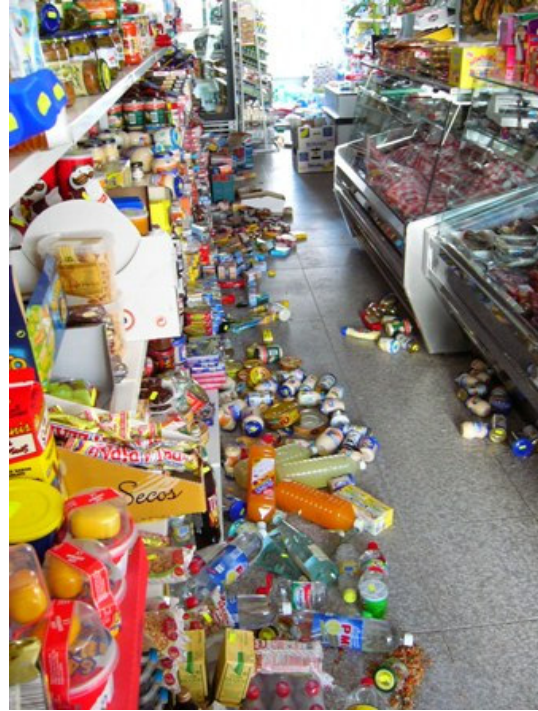
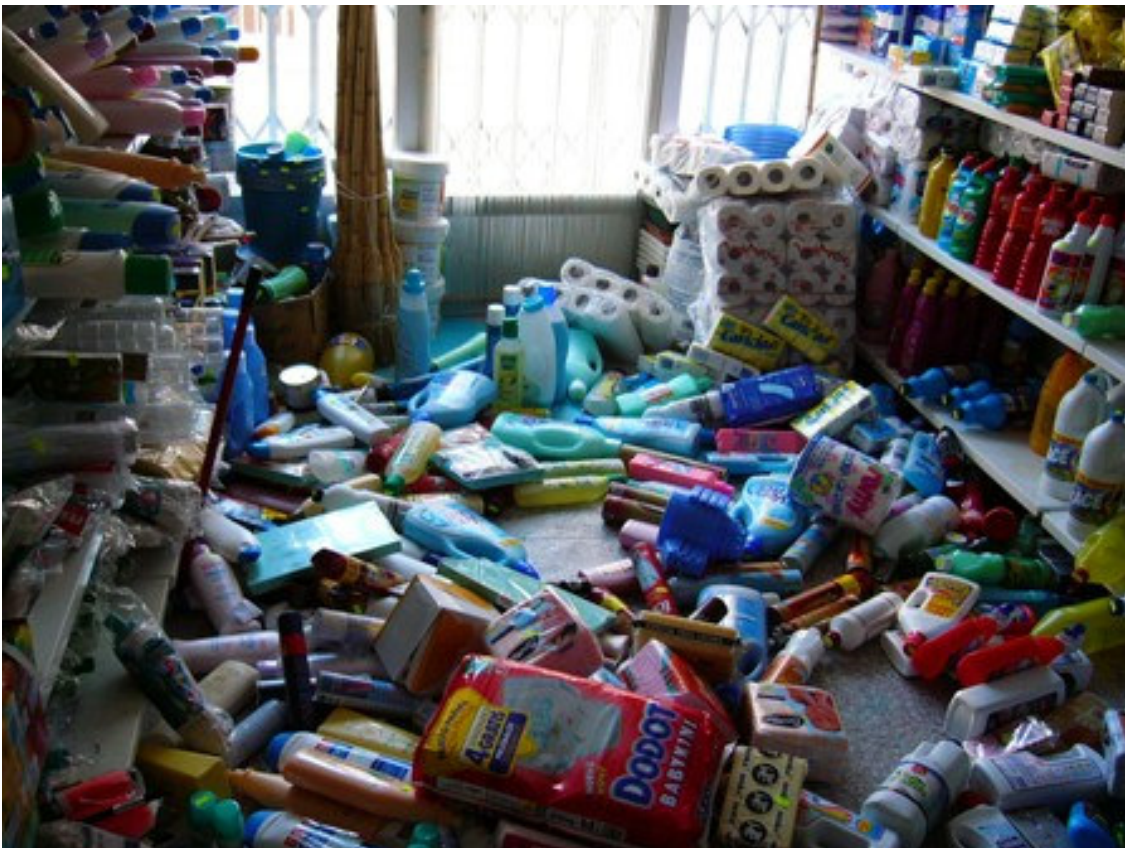
Daños a objetos y mobiliario
