INFORME PROVISIONAL CIAIM-05/2023

Hundimiento del buque VILLA DE PITANXO en el océano Atlántico, a 250 millas al E de San Juan de Terranova (Canadá), el 15 de febrero de 2022, resultando 21 tripulantes fallecidos

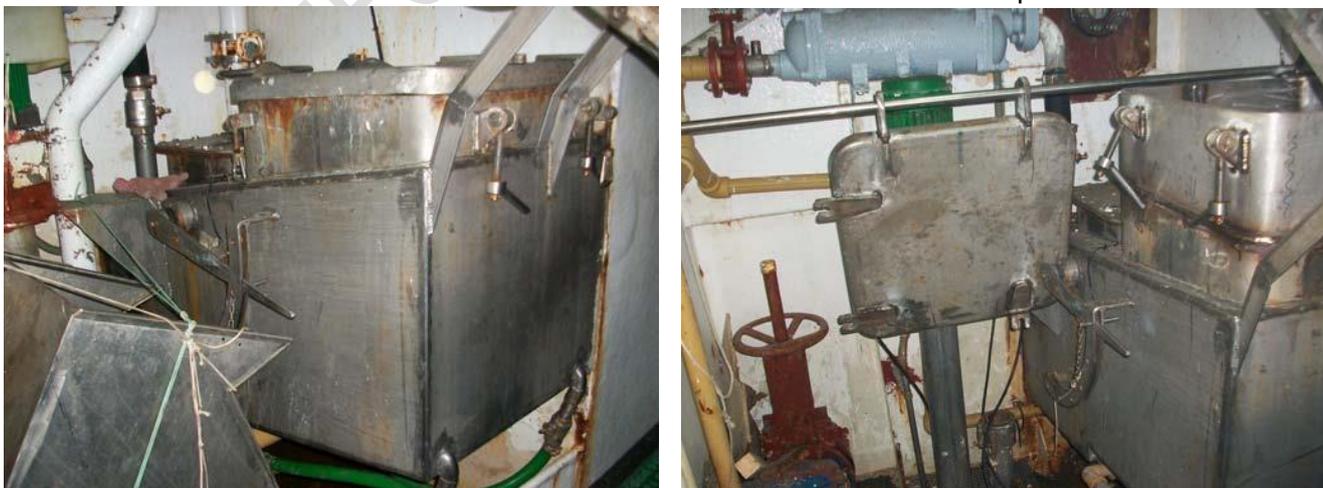
Figura 13. Tolva de desperdicios, antes (izq) y después (dcha) (fuente: NODOSA)

El alcance de esta reforma también comprendió la modificación de la tolva de desperdicios del parque de pesca, para elevar la altura de la brazola interior e instalar un nuevo mecanismo de cierre rápido.

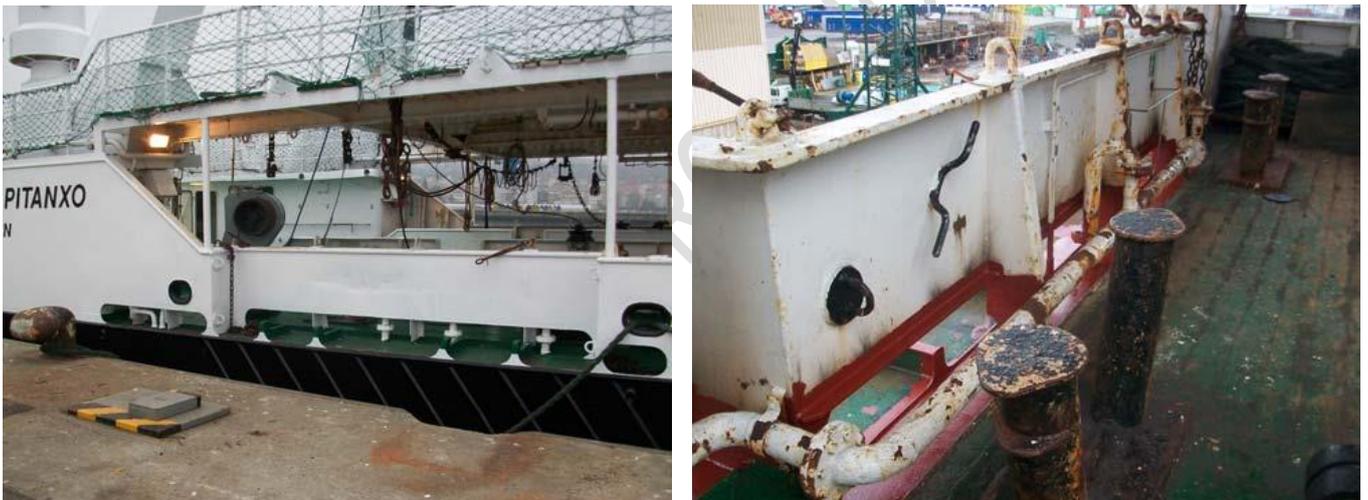
Figura 15. Nuevas falucheras para desague de la cubierta principal (fuente: NODOSA)

- 2 Con el cambio de cubierta de francobordo, también se instalaron falucheras en el centro y en popa:

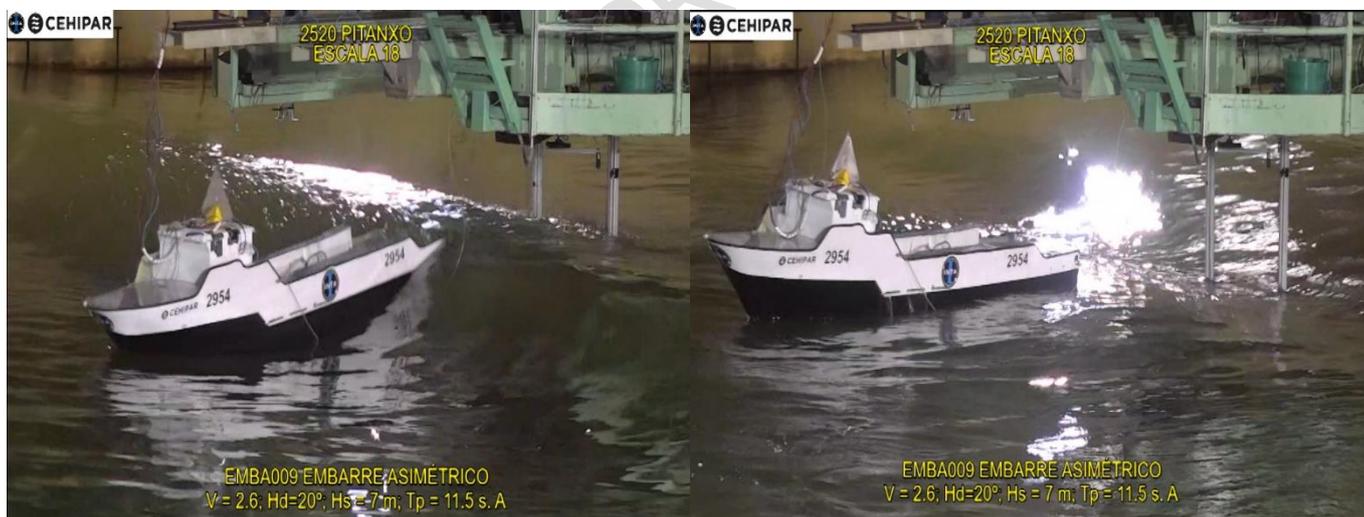
Figura 20. Imágenes de los ensayos en el laboratorio de dinámica marina

Como apoyo a la investigación la CIAIM encargó la realización de ensayos con un modelo del buque a escala en el laboratorio de dinámica marina del Centro de Experiencias Hidrodinámicas de El Pardo (INTA-CEHIPAR⁶). En estos ensayos se ensayó el comportamiento del buque sometido al oleaje del momento del accidente, en varias configuraciones de condiciones de carga, arrastre del arte y aberturas en el casco.
