APÉNDICE 09.

ESTUDIOS ARQUEOLÓGICOS Y PALEONTOLÓGICOS

INFORME DE LA PROSPECCIÓN ARQUEOLÓGICA DE 2017

OCUPACIÓN PERMANENTE Y TEMPORAL DEL
PROYECTO DE ACONDICIONAMIENTO DE LA
CARRETERA N-260 EJE PIRENAICO.
PP.KK. 449,600-463,600.
TRAMO: TÚNEL DE BALUPOR-FISCAL (HUESCA)

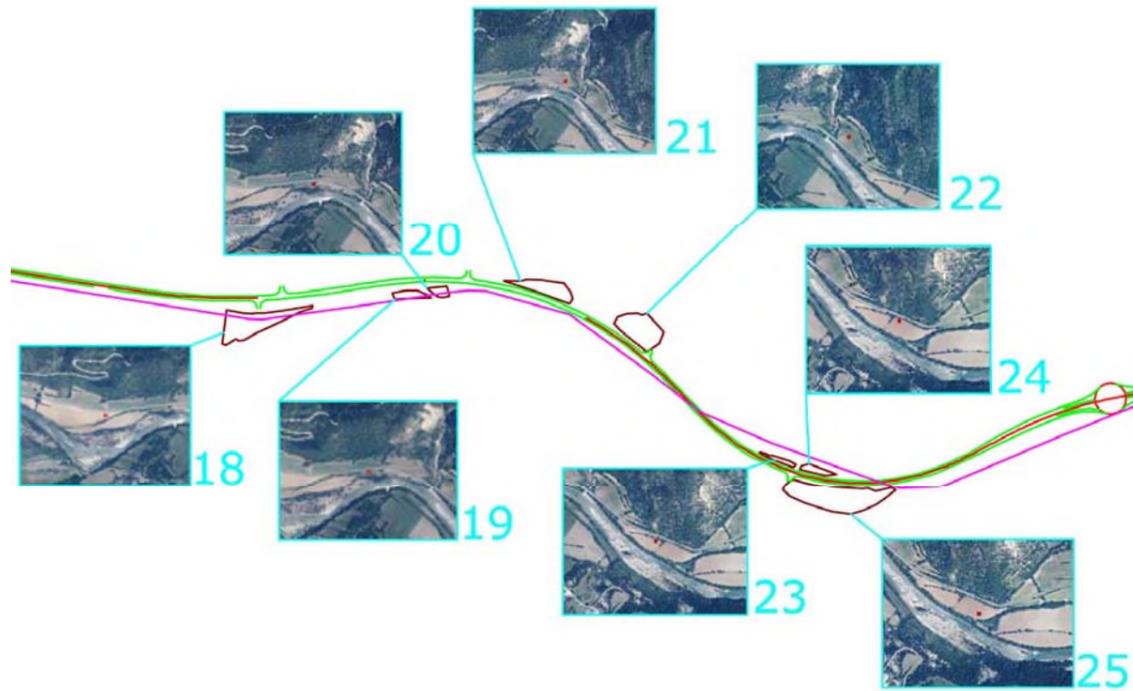
Detalle de la numeración y ubicación de los puntos prospectados (ver planimetría adjunta)

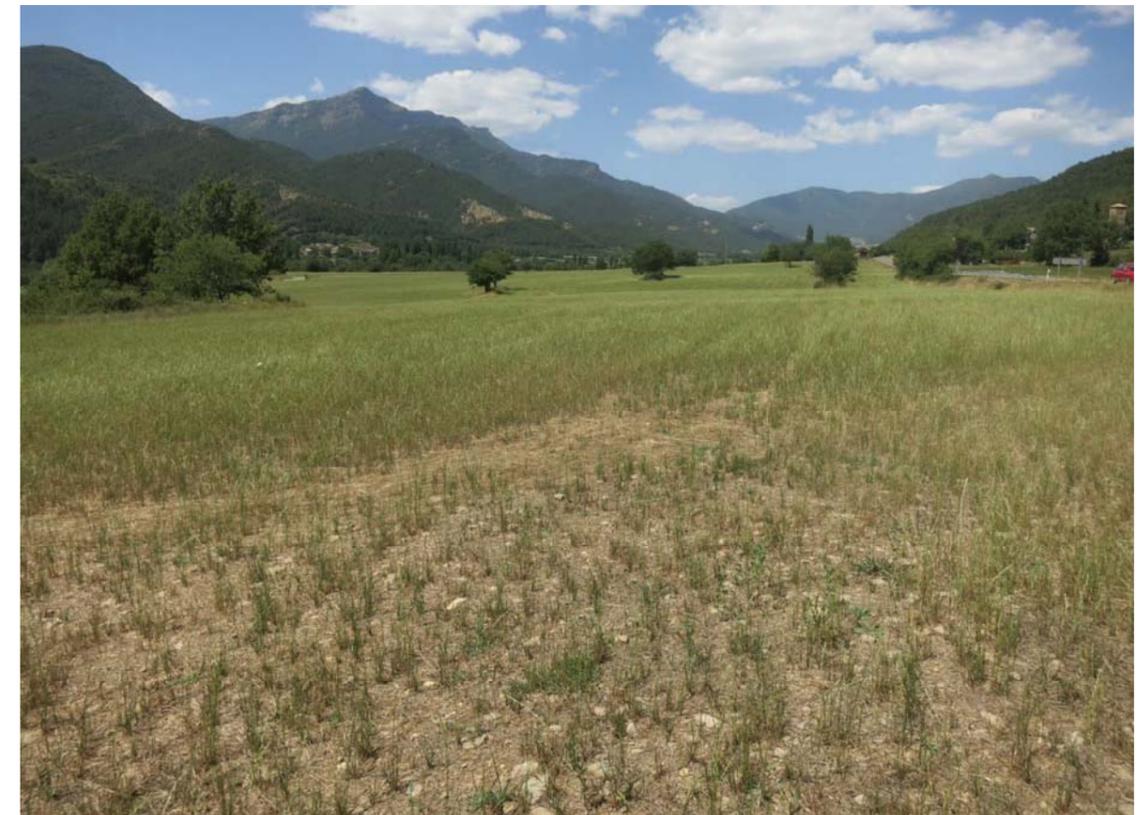
La visibilidad ha sido, en general, media-baja debido a la presencia de parcelas con una vegetación baja que, en determinadas zonas, al ser más tupida ha obstaculizado tener una visión correcta de la superficie.

Zona prospectada con visibilidad alta

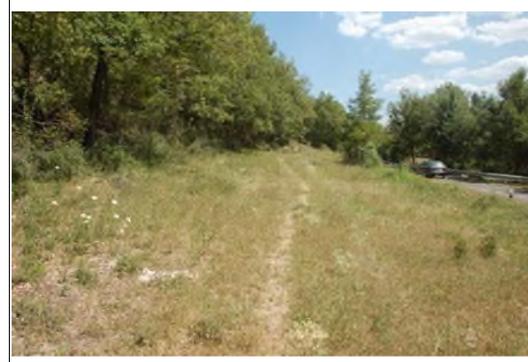
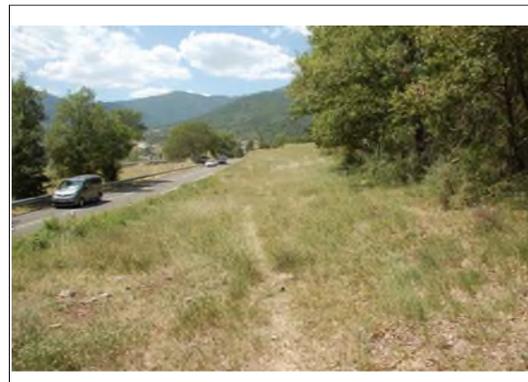
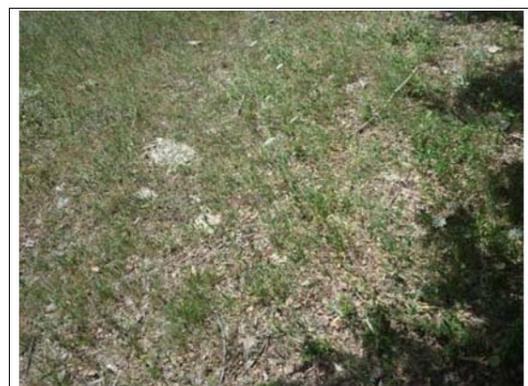
1

No se aprecian niveles ni restos arqueológicos de ningún tipo.

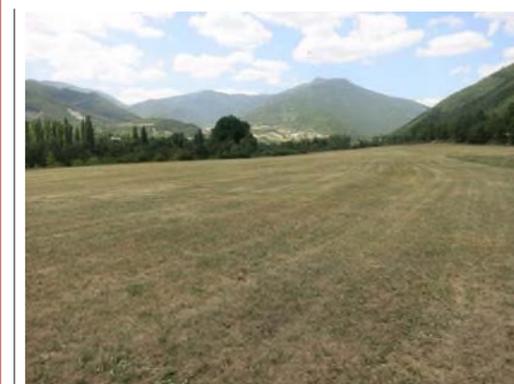
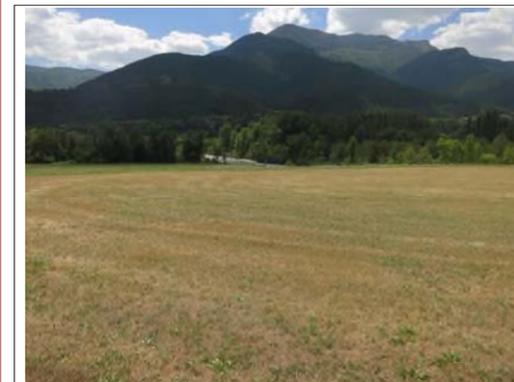
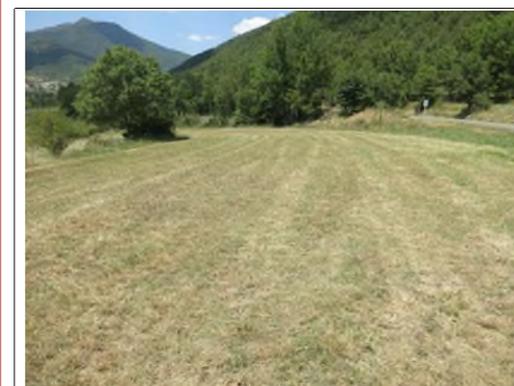
2 a 6

No se aprecian niveles ni restos arqueológicos de ningún tipo.

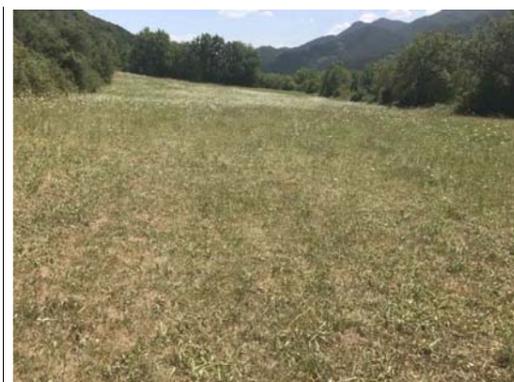
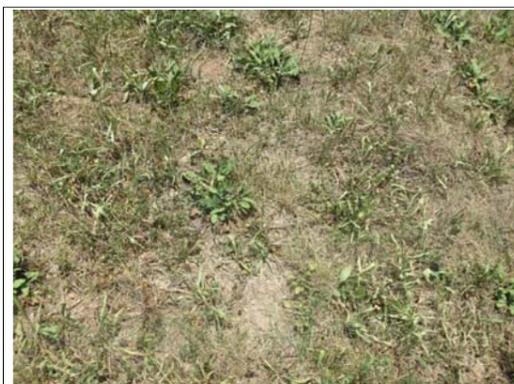
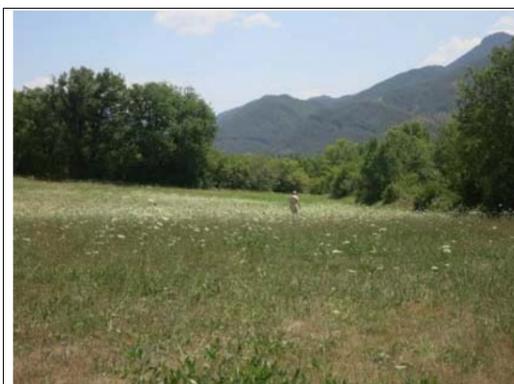
7

No se aprecian niveles ni restos arqueológicos
de ningún tipo.

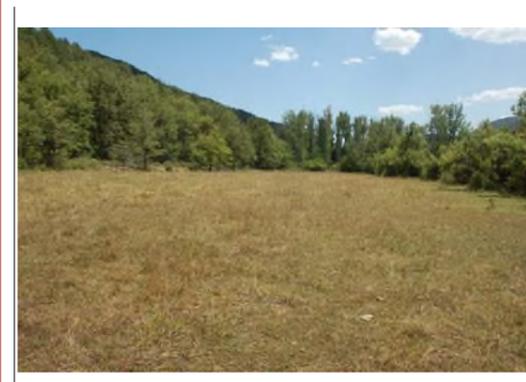
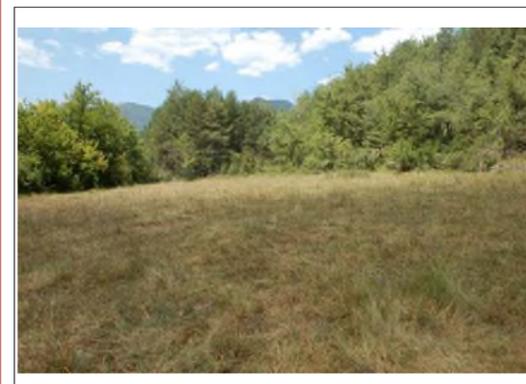
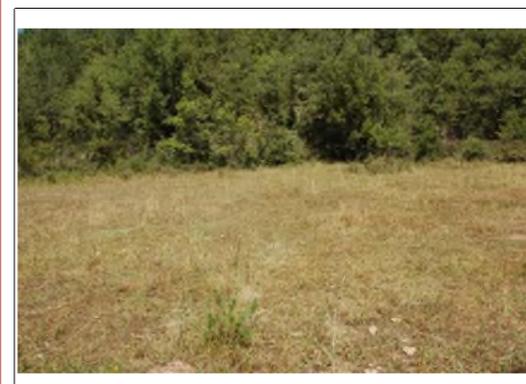
8

No se aprecian niveles ni restos arqueológicos
de ningún tipo.

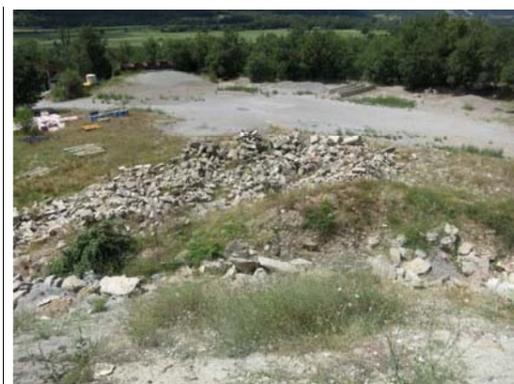
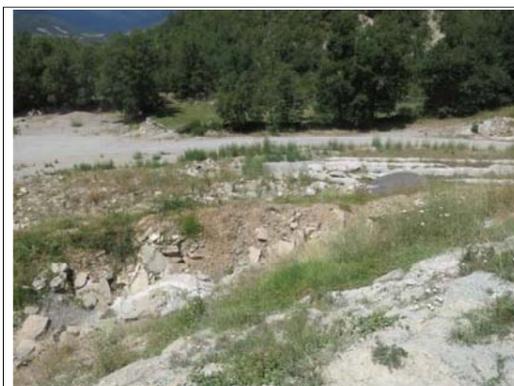
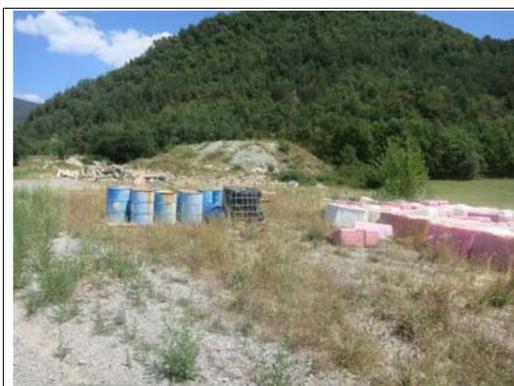
9

No se aprecian niveles ni restos arqueológicos
de ningún tipo.

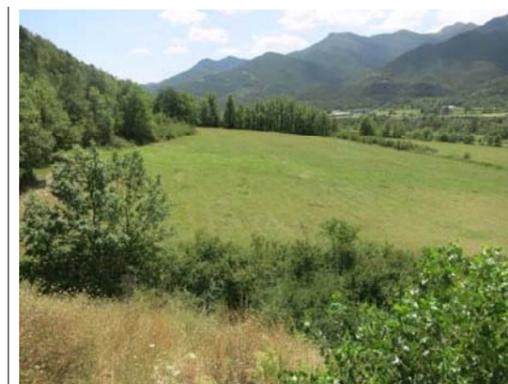
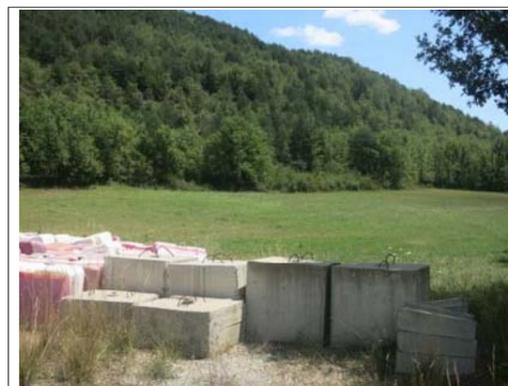
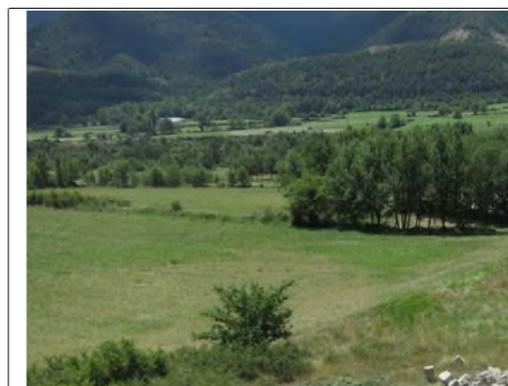
10

No se aprecian niveles ni restos arqueológicos
de ningún tipo.

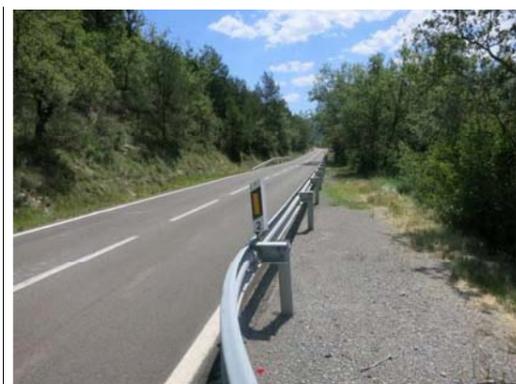
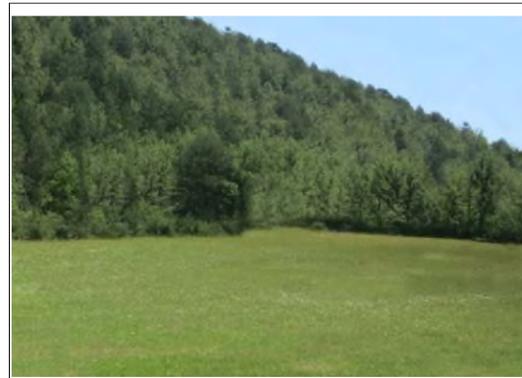
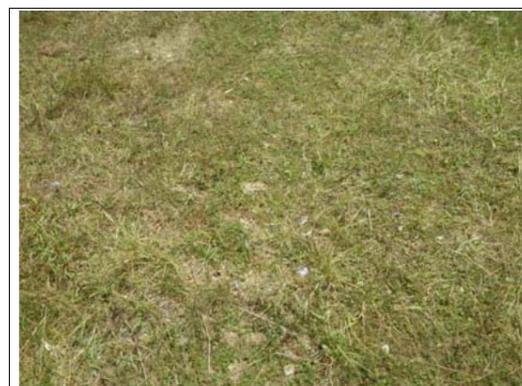
11

No se aprecian niveles ni restos arqueológicos de ningún tipo.

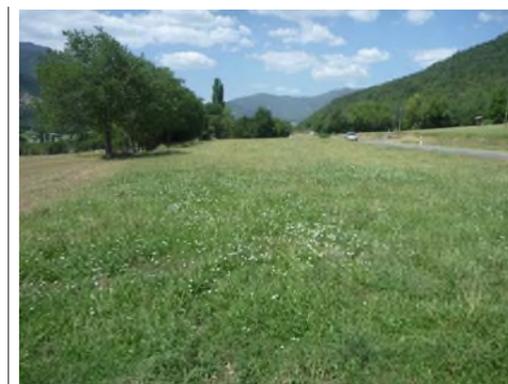
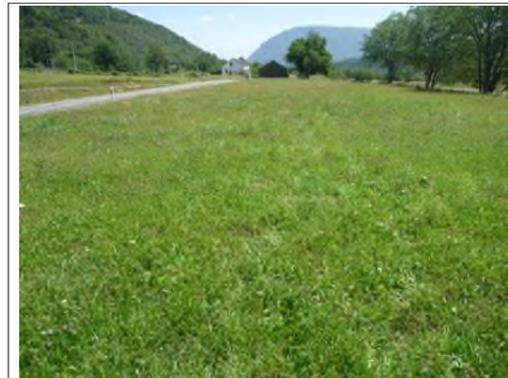
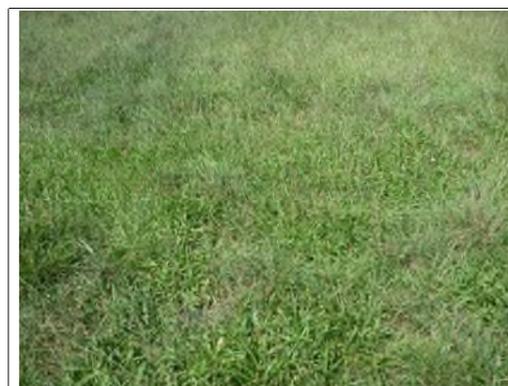
12

No se aprecian niveles ni restos arqueológicos de ningún tipo.

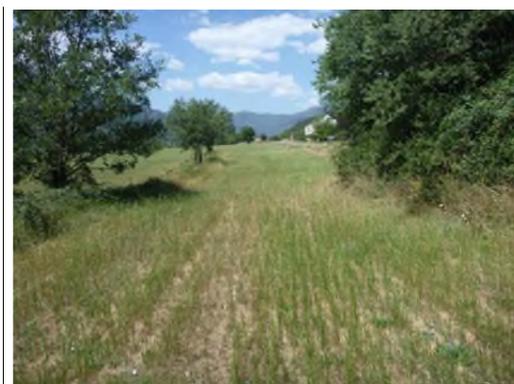
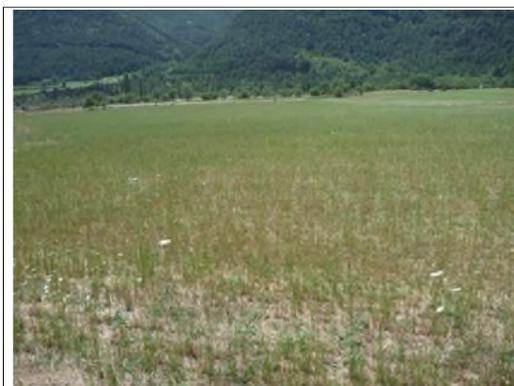
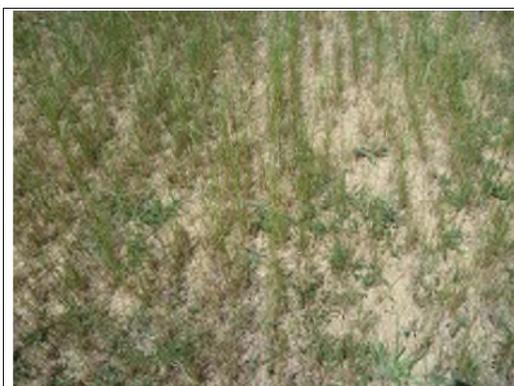
13

No se aprecian niveles ni restos arqueológicos de ningún tipo.

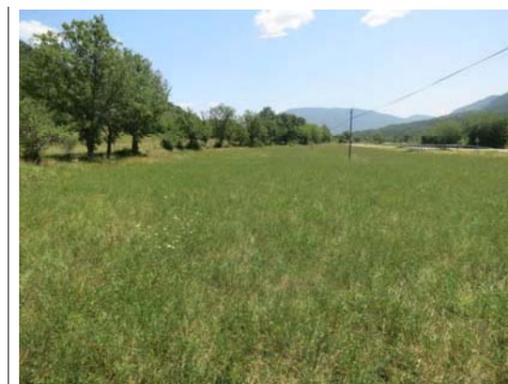
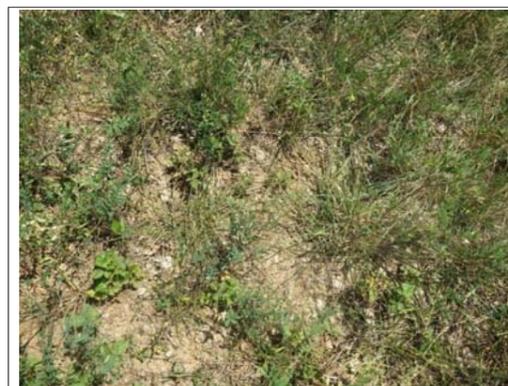
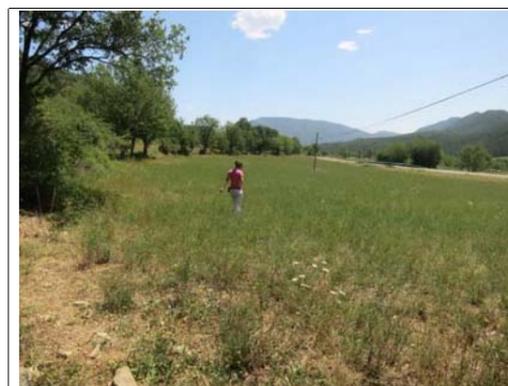
14

No se aprecian niveles ni restos arqueológicos de ningún tipo.

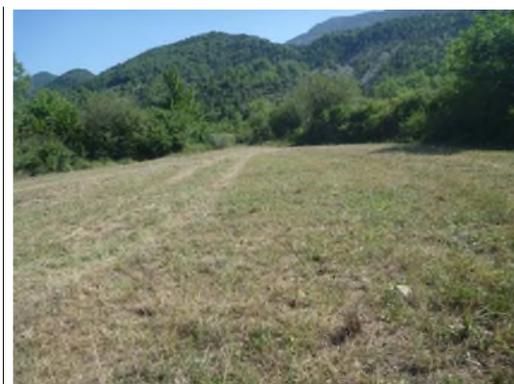
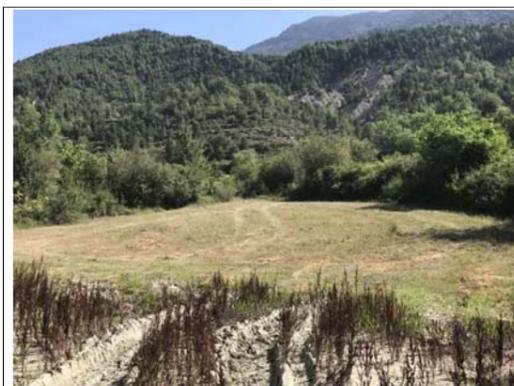
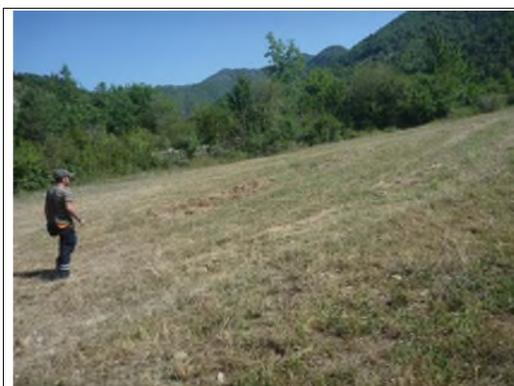
29

Situado a ambos lados de la carretera actual, muy cerca del despoblado de Lavellilla. Terreno con vegetación baja y escasa.

No se aprecian niveles ni restos arqueológicos de ningún tipo.

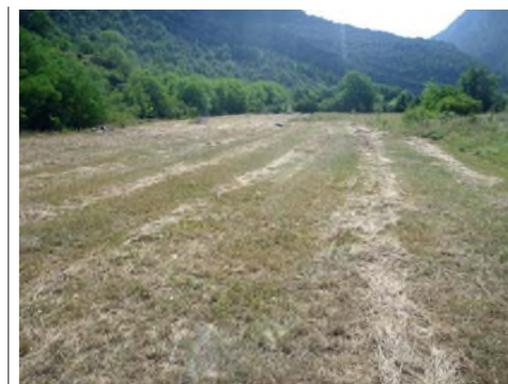
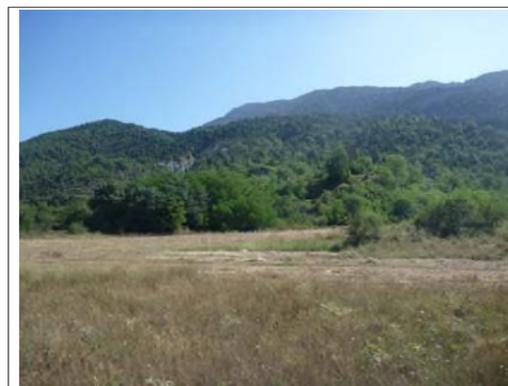
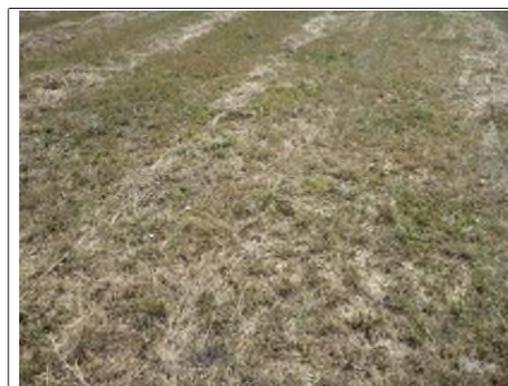
30

Situado en la margen derecha de la actual carretera en dirección a Boltaña, en frente del despoblado de Lavellilla.

Media-Baja debido a que en algunas partes la vegetación, a pesar de ser baja, es muy tupida.

No se aprecian niveles ni restos arqueológicos de ningún tipo.

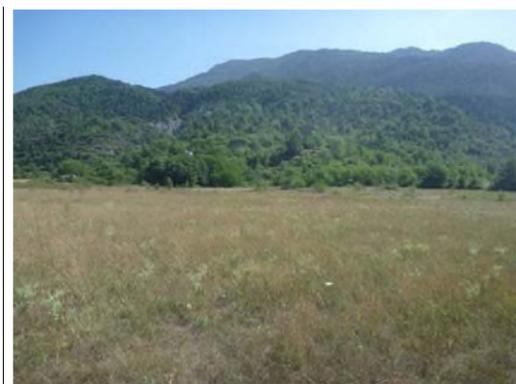
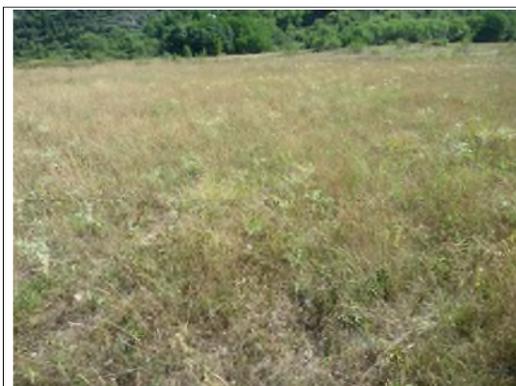
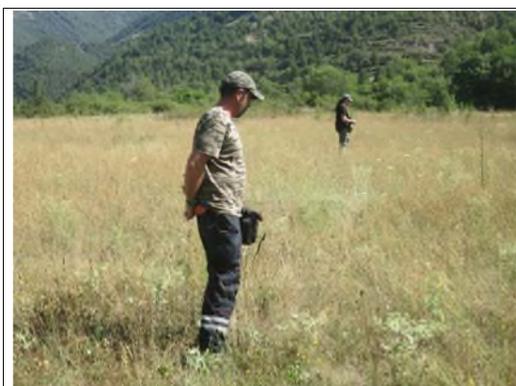
31

Situado en la margen derecha de la carretera, justo en frente del despoblado de Lavelilla.

Media-baja porque la vegetación en algunas zonas es muy tupida y no deja ver correctamente el terreno.

No se aprecian niveles ni restos arqueológicos de ningún tipo.

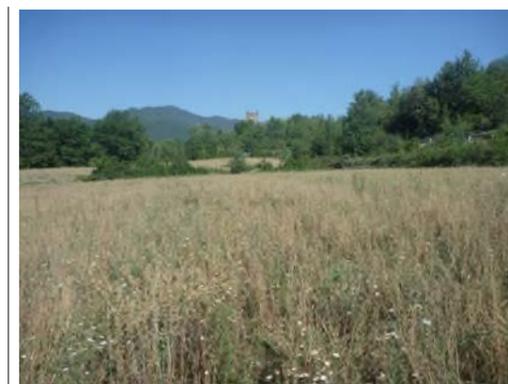
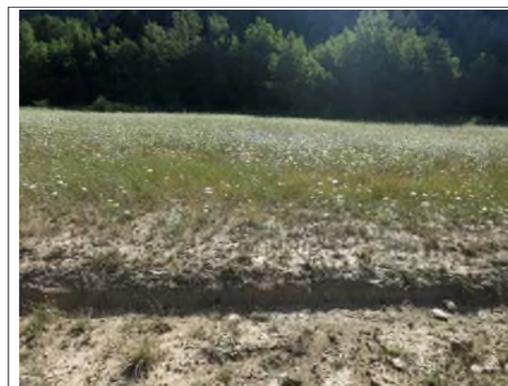
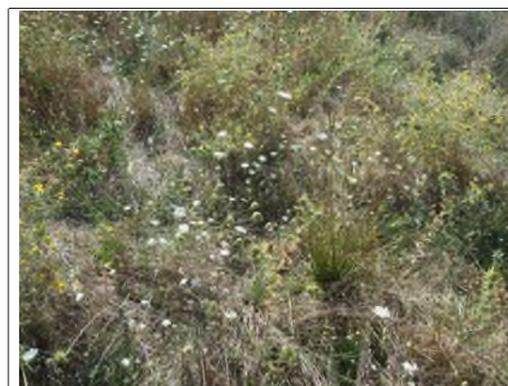
32

En la margen derecha de la actual carretera justo pasando el despoblado de Lavelilla.

Media-Baja por la presencia de una vegetación tupida que en ocasiones no deja ver el terreno correctamente.

No se aprecian niveles ni restos arqueológicos de ningún tipo.

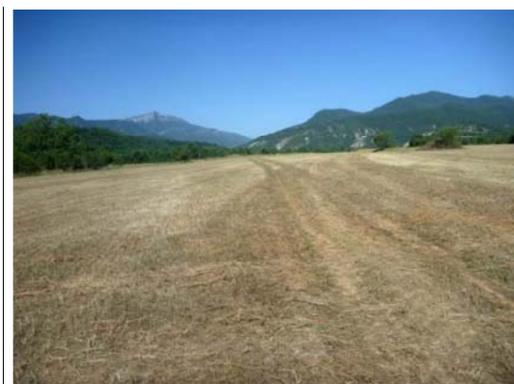
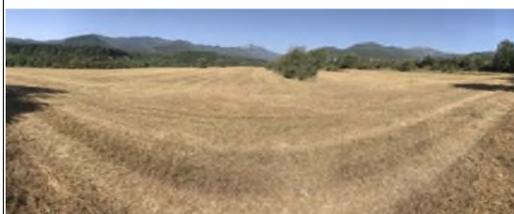
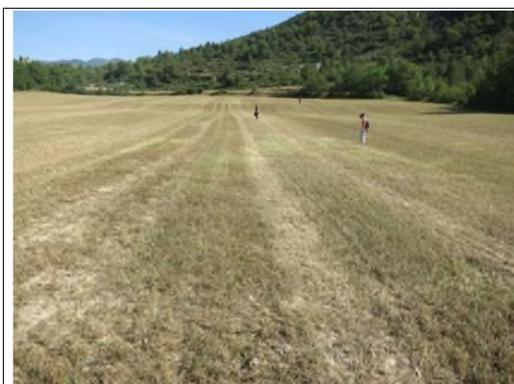
33

En la margen derecha de la actual carretera justo pasando el despoblado de Lavellilla. Junto al punto nº 32.

No se aprecian niveles ni restos arqueológicos de ningún tipo.

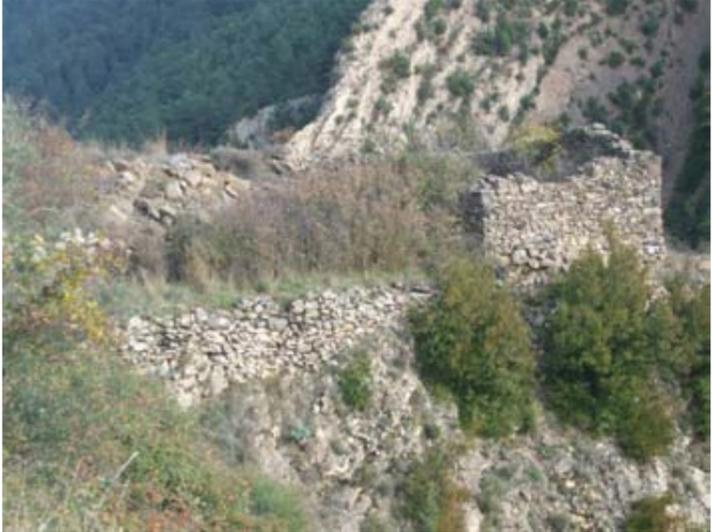
Mesón de Frechin. E-01				Cronología	Contemporánea
Municipio	FISCAL				
Coordenadas Datum: ED50	X	Y	Z	Afección: NO	
Huso	31 30	253486	4706435	Causa afección: Paso de traza a la altura del PK 1+700; y desmorte de terreno en el camino de acceso a Jánovas desde la N-260 donde se ubica el E-01	
Descripción: Borda de piedra de planta rectangular con aproximadamente unos 8'00 m de largo y 5'00 m de ancho. La cubierta ha desaparecido debido al mal estado de conservación en el que se encuentra el edificio, aunque probablemente se dispusiera a dos aguas.				Medidas Correctoras: NO	
Localización: La estructura se localiza junto a un camino de acceso a Jánovas desde la N-260. Esta cubierta casi totalmente por la vegetación. Se encuentra junto al PK 1+700 de las alternativas 3 y 4.				Observaciones: Mesón de Frechin. Coord: Huso 31 253486-4706435; 253491-4706436; 253492-4706426; 253488-4706427

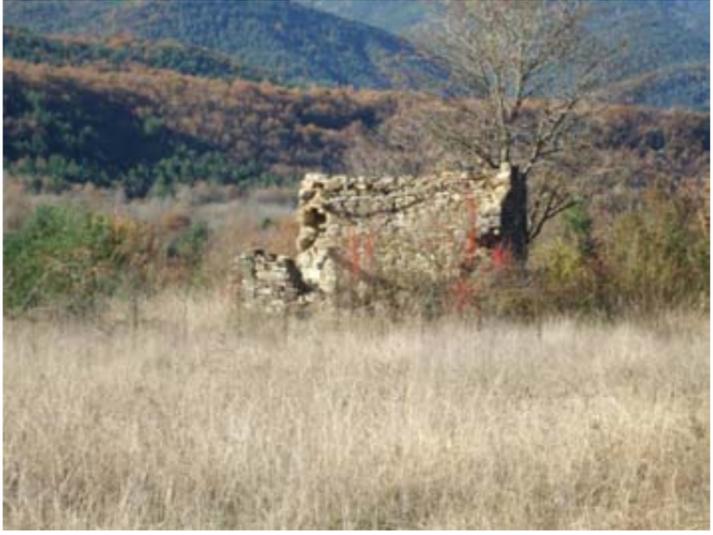
E-03				Cronología	Contemporánea
Municipio	FISCAL				
Coordenadas Datun: ED50	X	Y	Z		
Huso	31				
	30	746064	4706873		
Descripción: Pequeña caseta de piedra, de planta cuadrada y una altura. Se encuentra en mal estado de conservación por lo que la cubierta está totalmente derruida.					
Localización: Se localiza a 80-100 m del PK 2+400-2+350 hacia Lavelilla de la alternativa 3. Se sitúa en un campo de cultivo junto a un camino de tierra que empieza frente al área de descanso de Lavelilla.					
Afección: No					
Causa afección:					
Medidas Correctoras:					
Observaciones:

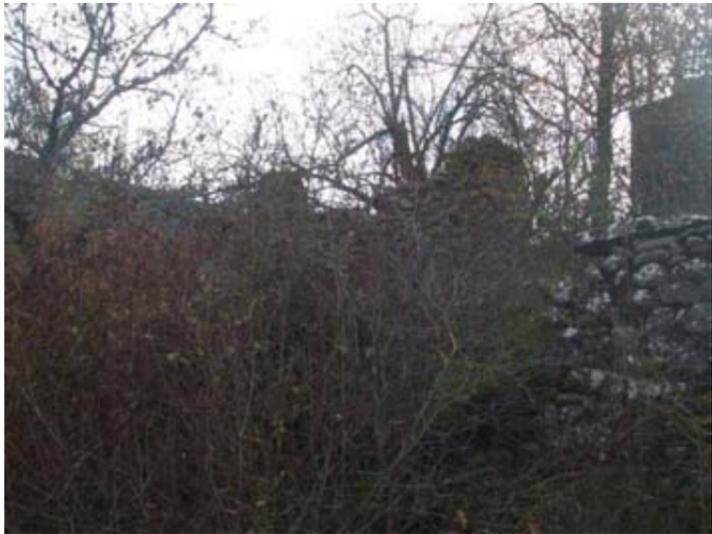
E-04				Cronología	Contemporánea
Municipio	FISCAL				
Coordenadas		X	Y	Z	
Datun: ED50					
Huso	31				
	30	746292	4706136		
Descripción: Borda de piedra junto a un murete bancale para separar el campo de la vivienda. Cubierta totalmente por la vegetación y derruida tanto en la parte de la cubierta como en las paredes. Pudo tener de tres a dos alturas, de planta rectangular y posiblemente tejado a dos aguas.				Afección: NO	
Localización: Se localiza a unos 70-60 m del PK 2+300 de la alternativa 4				Causa afección:	
				Medidas Correctoras:	
				Observaciones: Pertenece al conjunto despoblado de Jánovas.

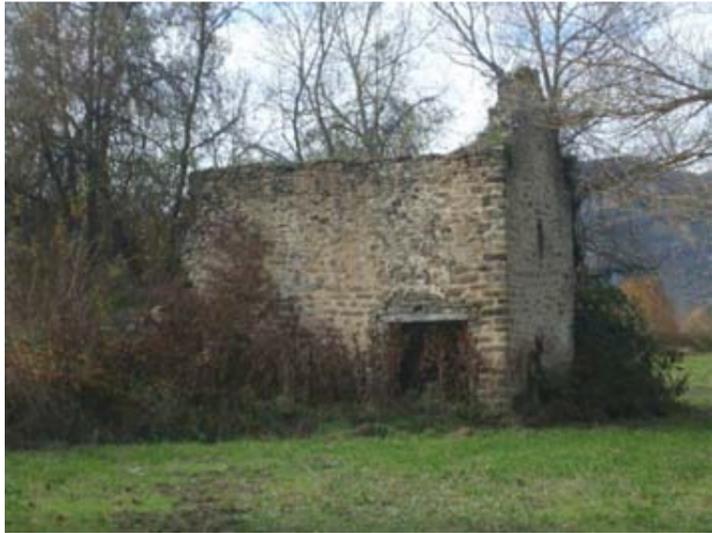
E-05				Cronología	Contemporánea
Municipio	FISCAL				
Coordenadas		X	Y	Z	
Datun: ED50					
Huso	31				
	30	746346	4706140		
Descripción: Borda de piedra en bastante buen estado de conservación pese al abandono, por lo menos en la parte frontal del edificio ya que la parte posterior se encuentra derrumbada al igual que la cubierta. Tiene una planta rectangular de aproximadamente 5 m de largo y entre 3-4m de ancho; de dos a tres alturas y tejado a dos aguas. En la parte lateral del edificio se encuentra la entrada por una puerta rectangular baja. En la parte frontal a media altura se localiza un pequeño ventanuco rectangular.				Afección: No	
Localización: Se localiza entre 150 y 100 m del PK 2+300 de la alternativa 4. Se sitúa en los campos de cultivo junto a la ribera del Ara entorno a Jánovas.				Causa afección:	
				Medidas Correctoras:	
				Observaciones: Pertenece al conjunto despoblado de Jánovas.

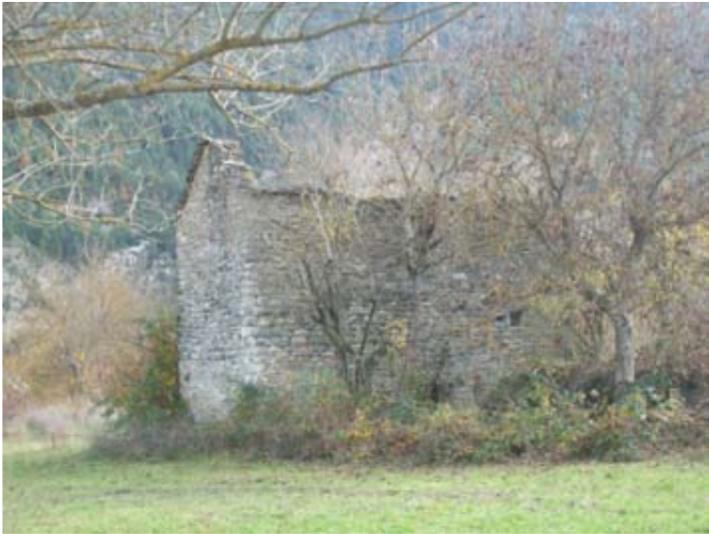
E-06				Cronología	Contemporánea
Municipio	FISCAL				
Coordenadas	X	Y	Z	Afección: No	
Datun: ED50					
Huso	31 30	746374	4706125		
Descripción: Borda de piedra en bastante buen estado de conservación pese a que se encuentra derrumbada la cubierta. Tiene una planta rectangular de aproximadamente de dos a tres alturas y tejado con base de losas de piedra a dos aguas.				Causa afección:	
Localización: Se localiza entre 150 y 100 m del PK 2+300 de la alternativa 4. Se sitúa en los campos de cultivo junto a la ribera del Ara entorno a Jánovas.				Medidas Correctoras:	
				Observaciones: Pertenece al conjunto despoblado de Jánovas.

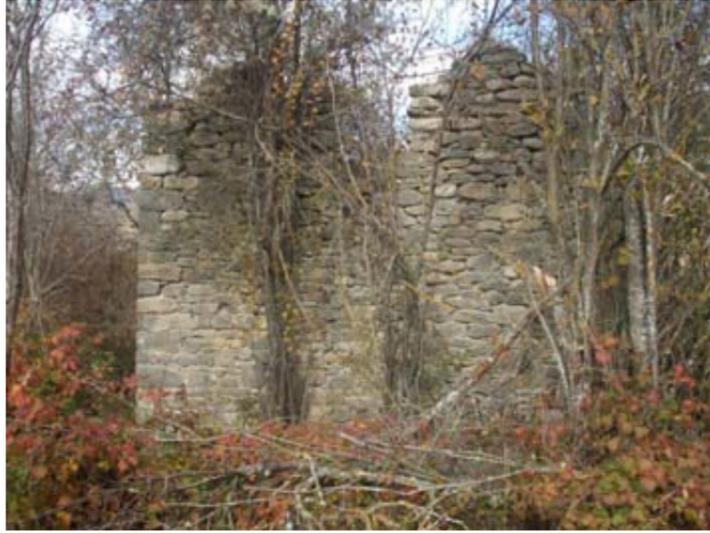
E-07				Cronología	Contemporánea
Municipio	FISCAL				
Coordenadas	X	Y	Z	Afección: NO	
Datun: ED50					
Huso	31 30	746404	4706120		
Descripción: Casa de piedra de planta cuadrada, tejado a un agua y una altura. La cubierta pudo ser de lajas de piedra y actualmente se encuentra semihundida. Está en mal estado de conservación y cubierta por la vegetación debido al abandono.				Causa afección:	
Localización: Se localiza a unos 200m del PK 2+200-2+300 de la alternativa 4. Se sitúa en los campos de cultivo junto a la ribera del Ara entorno a Jánovas				Medidas Correctoras:	
				Observaciones: Pertenece al conjunto despoblado de Jánovas.

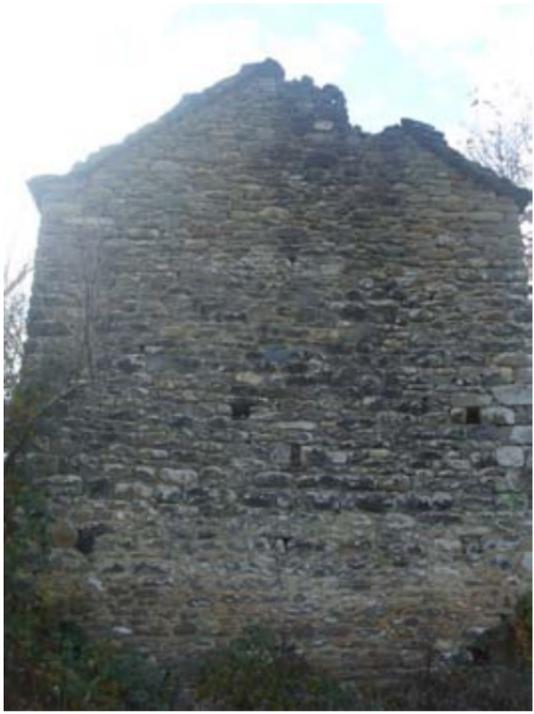
E-08				Cronología	Contemporánea
Municipio	FISCAL				
Coordenadas		X	Y	Z	
Datun: ED50					
Huso	31				
	30	746444	4706103		
Descripción: Borda de piedra en bastante buen estado de conservación pese a que se encuentra derrumbada la cubierta. Tiene una planta rectangular de aproximadamente de dos a tres alturas y tejado a dos aguas. En la pared frontal se pueden observar varios ventanucos en cada una de las tres alturas para airear y dar luz al interior del edificio.					
Localización: Se localiza a 280 m del PK 2+300 de la alternativa 4. Se sitúa en los campos de cultivo junto a la ribera del Ara entorno a Jánovas.

Afección: No					
Causa afección:					
Medidas Correctoras:					
Observaciones: Pertenece al conjunto despoblado de Jánovas.

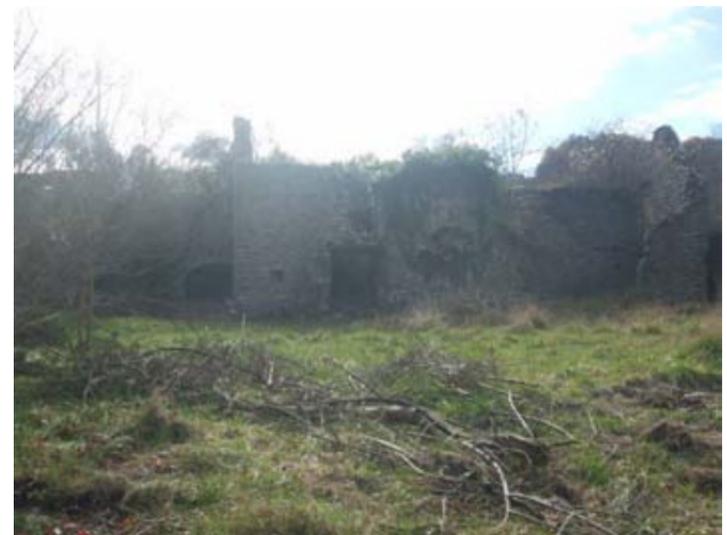
E-09				Cronología	Contemporánea
Municipio	FISCAL				
Coordenadas		X	Y	Z	
Datun: ED50					
Huso	31				
	30	746428	4706068		
Descripción: Borda de piedra en bastante buen estado de conservación pese a que se encuentra derrumbada tanto en la parte de la cubierta como en toda la pared lateral, por lo que se puede ver el interior del edificio. Está formada por varias estancias de una a dos alturas. Conserva parte de la escalera de acceso al interior del edificio, la puerta o vano de entrada así como pequeños vanos que pudieron servir de estanterías o alacenas.					
Localización: Se localiza a unos 300 m del PK 2+300 de la alternativa 4. Se sitúa en los campos de cultivo junto a la ribera del Ara entorno a Jánovas.

Afección: NO					
Causa afección:					
Medidas Correctoras:					
Observaciones: Pertenece al conjunto despoblado de Jánovas. Coord: 746428-4706068; 746422-4706070; 746419-4706066; 746432-4706061; 746434-4706065

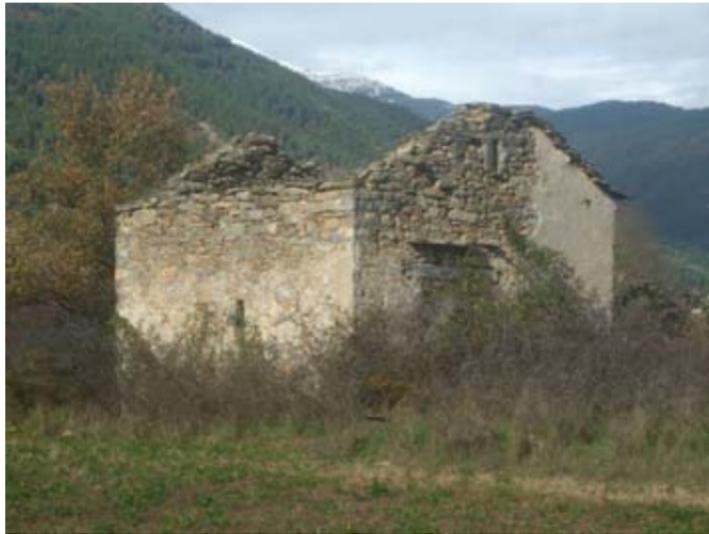
E-10				Cronología	Contemporánea
Municipio	FISCAL				
Coordenadas		X	Y	Z	
Datun: ED50					
Huso	31				
	30	745063	4706541		
Descripción: Caseta de piedra de planta rectangular y tejado a dos aguas formado por losas de piedra. Debido al mal estado de conservación la cubierta ha desaparecido, aunque se conserva parte del arranque y la forma de la parte superior del edificio permite ver que estaba dispuesto a dos aguas. Tiene dos alturas, en la parte baja en la pared frontal se localiza el vano rectangular de entrada. En la parte superior del tejado hay un pequeño ventanuco alargado para ventilar y dar luz al interior del edificio.					
Localización: Se localiza a 100m del PK 3+400-3+320 de la alternativa 3, en mitad de un campo de cultivo junto al camino entre Jánovas y Lacort.

Afección: No					
Causa afección:					
Medidas Correctoras:					
Observaciones: Coord: 745063-4706541; 745065-4706544;745060-4706546;745059-4706542

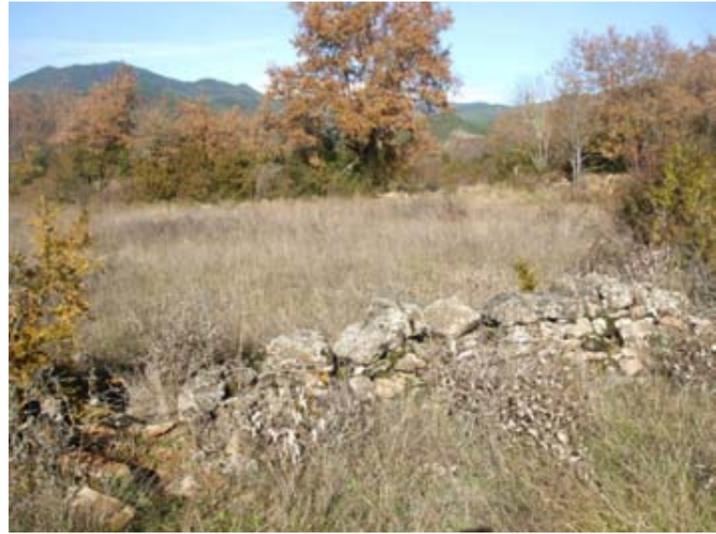
Ban cal				Cronología	Contemporánea
Municipio	FISCAL				
Coordenadas		X	Y	Z	
Datun: ED50					
Huso	31				
	30	746158	4706708		
Descripción: Bancal de piedra cubierto por la vegetación. Separa los campos de cultivo.					
Localización: Se Localiza entre campos de cultivo a 150m del PK 2+300-2+400 de la alternativa 3.

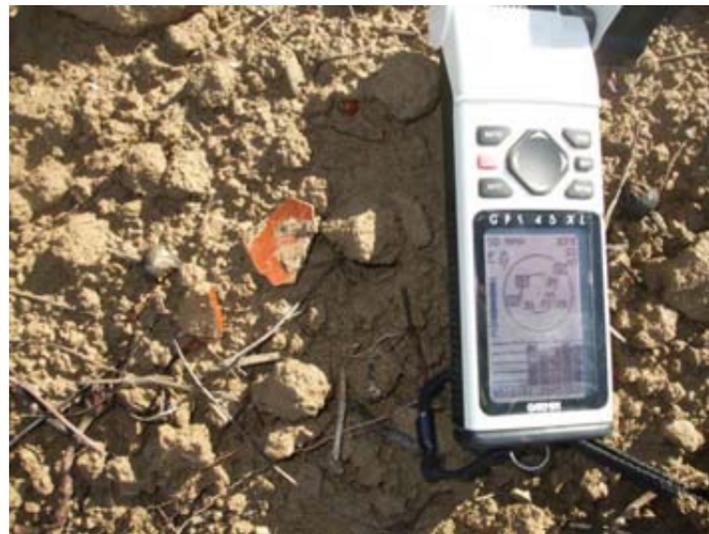
A-01				Cronología	Contemporánea
Municipio	FISCAL				
Coordenadas	X	Y	Z		
Datun: ED50					
Huso	31				
	30	746489	4706572		
Descripción: Dos fragmentos de cerámica melada localizados en un campo de cultivo.				Afección: Si	
Localización: Se localiza a la altura del PK 1+900 de la alternativa 3				Causa afección: Paso de traza	
				Medidas Correctoras: NO	
				Cartografía:

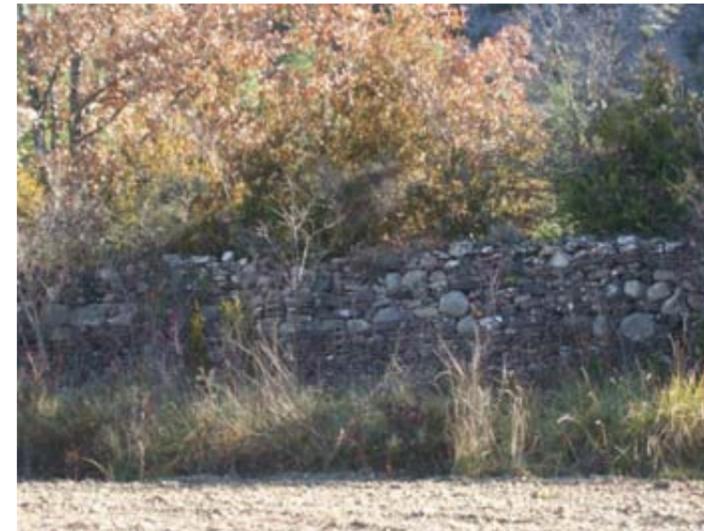
Bancal				Cronología	Contemporánea
Municipio	FISCAL				
Coordenadas	X	Y	Z		
Datun: ED50					
Huso	31				
	30	746553	4706569		
Descripción: Bancal de piedra en buen estado de conservación y de aproximadamente 1'00m de altura				Afección: NO	
Localización: Se localiza separando un campo de cultivo a la altura del PK 1+950 de la alternativa 3				Causa afección:	
				Medidas Correctoras:	
				Observaciones. Coord: 746552-4706701; 746553-4706569; 746529-4706515

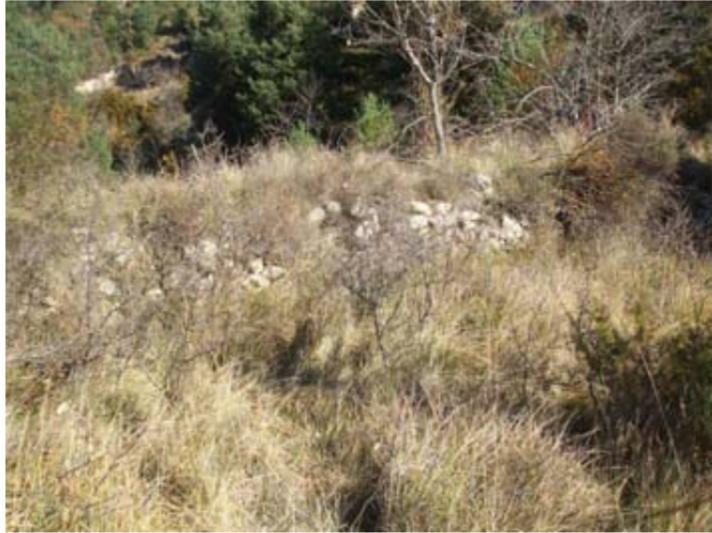
Banca				Cronología	Contemporánea
Municipio	FISCAL				
Coordenadas Datun: ED50	X	Y	Z	Afección: Si	
Huso	31 30	253393	4706518	Causa afección: Paso de traza	
Descripción: Banca de piedra cubierto por la vegetación.				Medidas Correctoras: NO	
Localización: Se localiza separando un campo de cultivo a la altura del PK 1+700 de la alternativa 3				Observaciones:

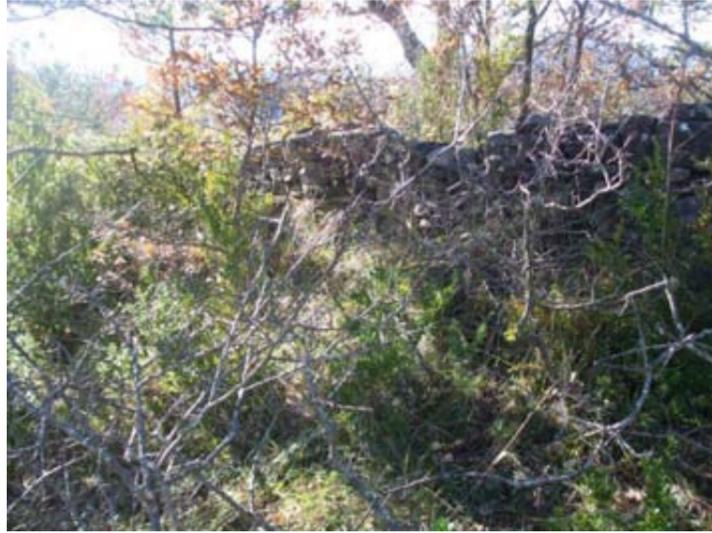
Banca				Cronología	Contemporánea
Municipio	FISCAL				
Coordenadas Datun: ED50	X	Y	Z	Afección: Si	
Huso	31 30	746530	4706465	Causa afección: Paso de traza	
Descripción: Banca de piedra en buen estado de conservación que parece formar un pequeño camino con muretes laterales para bordear el campo hasta salir a un camino de tierra en dirección hacia el río.				Medidas Correctoras: NO	
Localización: Se localiza a la altura del PK 1+900 de la alternativa 4.				Observaciones Coord: 746533-4706491; 746530-4706465; 746558-4706357

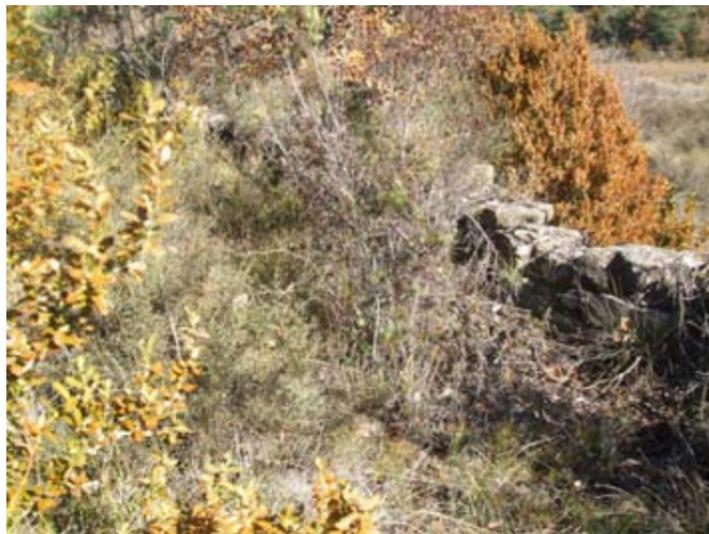
Bancal				Cronología	Contemporánea
Municipio	FISCAL				
Coordenadas		X	Y	Z	
Datun: ED50					
Huso	31				
	30	745756	4706117		
Descripción: Bancal de piedra cubierto por la vegetación.				Afección: Si	
Localización: Se localiza en el límite de un campo de cultivo a la altura del PK 2+800 de la alternativa 4.				Causa afección: Paso de traza	
				Medidas Correctoras: NO	
				Observaciones:

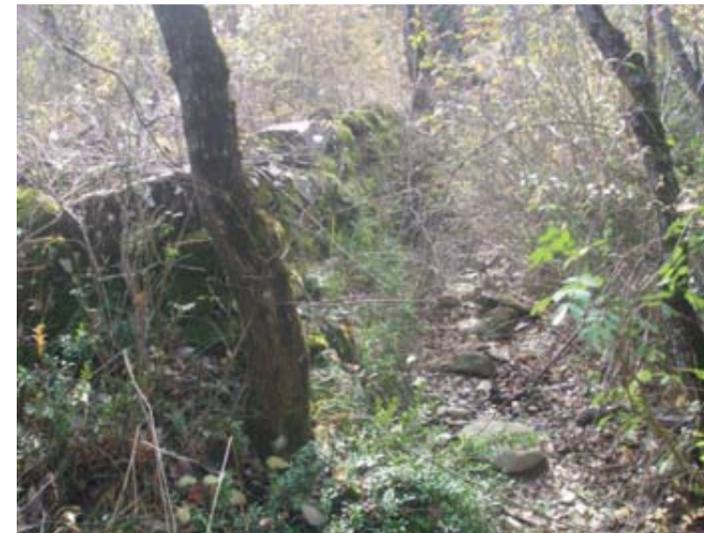
Bancal				Cronología	Contemporánea
Municipio	FISCAL				
Coordenadas		X	Y	Z	
Datun: ED50					
Huso	31				
	30	745283	4706427		
Descripción: Bancal de piedra cubierto por la vegetación				Afección: NO	
Localización: Se localiza a 50m de la rotonda entre los PK3+200 y PK 3+300 de la alternativa 4				Causa afección:	
				Medidas Correctoras:	
				Observaciones:

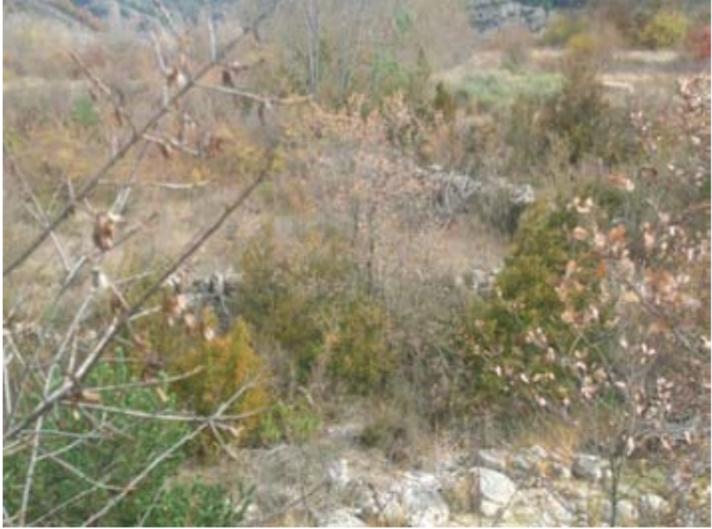
Bancal				Cronología	Contemporánea
Municipio	FISCAL				
Coordenadas Datun: ED50	X	Y	Z	Afección: NO	
Huso	31 30	746175	4706197		
Descripción: Bancal de piedra en buen estado de conservación que parece formar un pequeño camino con muretes laterales para bordear el campo.				Causa afección:	
Localización: Se localiza a la altura del PK 2+300 a 2+600 de la alternativa 4				Medidas Correctoras:	
				Observaciones:

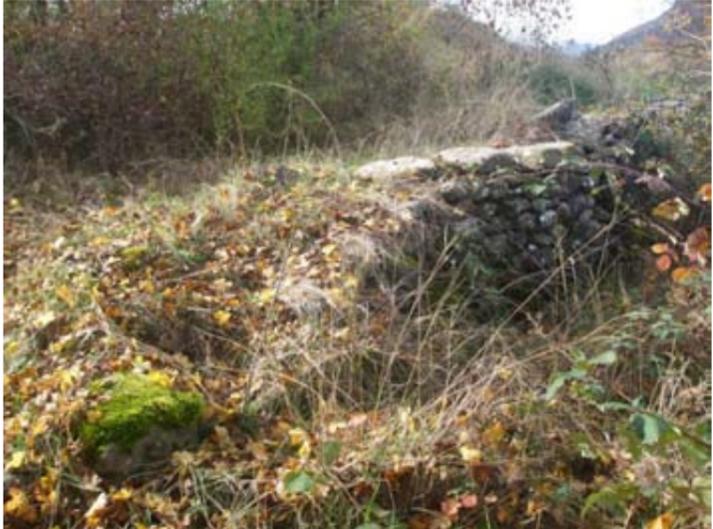
Bancal				Cronología	Contemporánea
Municipio	FISCAL				
Coordenadas Datun: ED50	X	Y	Z	Afección: NO	
Huso	31 30	745865	4706160		
Descripción: Bancales de piedra cubiertos por la vegetación				Causa afección:	
Localización: Se localiza a la altura del PK 2+600 de la alternativa 4				Medidas Correctoras:	
				Observaciones: Coord: 746175-4706197; 746090- 4706232

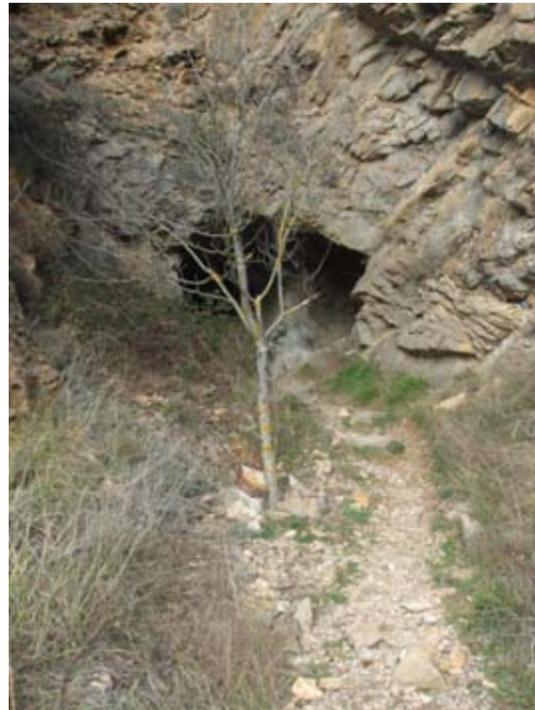
Municipio		FISCAL		Túnel
Cronología S XIX –XX Vestigio de la Guerra Civil				
Afección: No				
Causa afección:				
Medidas Correctoras:				
Observaciones: No se conoce la profundidad del túnel ni si forma parte de otra red de túneles internos dentro de la montaña.				
Descripción: Túnel excavado en el interior de la montaña junto al puente colgante de Jánovas.				
Localización: Se localiza a 250-300m del PK1+700 y del 1+300.				
Coordenadas Datun: ED50				
	X	Y	Z	
Huso	31	253594	4706102	
	30

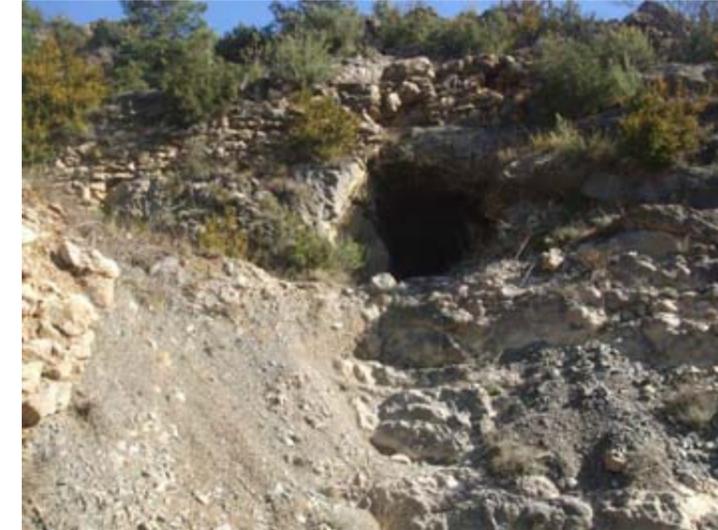
PUENTE COLGANTE DE JÁNOVAS			
Municipio	FISCAL		
Coordenadas Datun: ED50	X	Y	Z
Huso	31	253597	4706069
	30		
Descripción: Túnel excavado en el interior de la montaña junto al puente colgante de Jánovas.			
Localización: Se localiza a 400-300m del PK1+700 y del 1+300.			
Cronología		S XIX –XX	
Afección: No			
Causa afección:			
Medidas Correctoras:			
Observaciones:

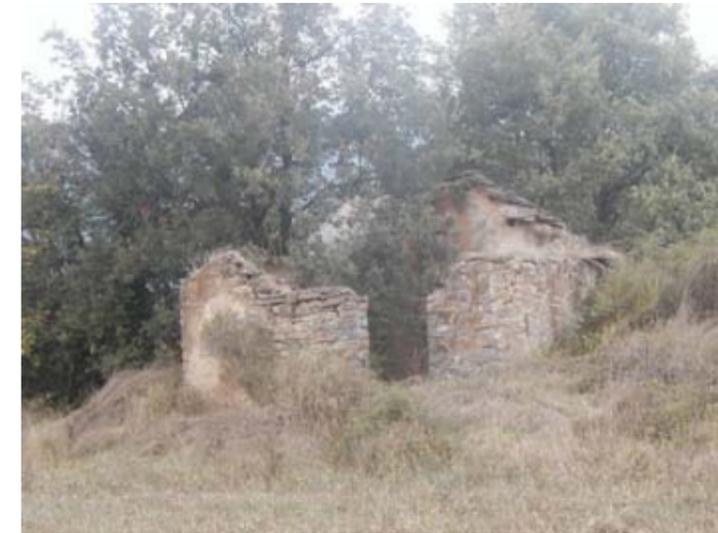
E-12				Cronología	Contemporánea
Municipio	FISCAL				
Coordenadas Datun: ED50	X	Y	Z	Afección: No	
Huso	31				
	30	744415	4706720.	Causa afección:	
Descripción: Borda/ Granero en mal estado de conservación.				Medidas Correctoras:	
Localización: Se encuentra situada a 80 metros del p.k. 4+100 de la Alternativa 3				Observaciones:

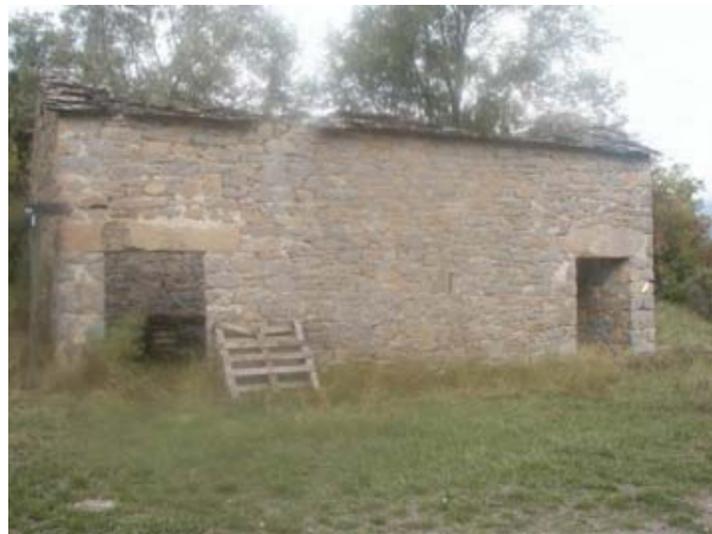
E-13				Cronología	Contemporánea
Municipio	FISCAL				
Coordenadas Datun: ED50	X	Y	Z	Afección: NO	
Huso	31				
	30	7444358	4706834.	Causa afección:	
Descripción: Borda/ Casa rural en mal estado de conservación.				Medidas Correctoras:	
Localización: Se encuentra situada a escasos 5 metros del p.k. 4+230 de la Alternativa 3				Observaciones:
