APÉNDICE 09.

ESTUDIOS ARQUEOLÓGICOS Y PALEONTOLÓGICOS

INFORME DE LA PROSPECCIÓN ARQUEOLÓGICA DE 2017

OCUPACIÓN PERMANENTE Y TEMPORAL DEL
PROYECTO DE ACONDICIONAMIENTO DE LA
CARRETERA N-260 EJE PIRENAICO.
PP.KK. 449,600-463,600.
TRAMO: TÚNEL DE BALUPOR-FISCAL (HUESCA)

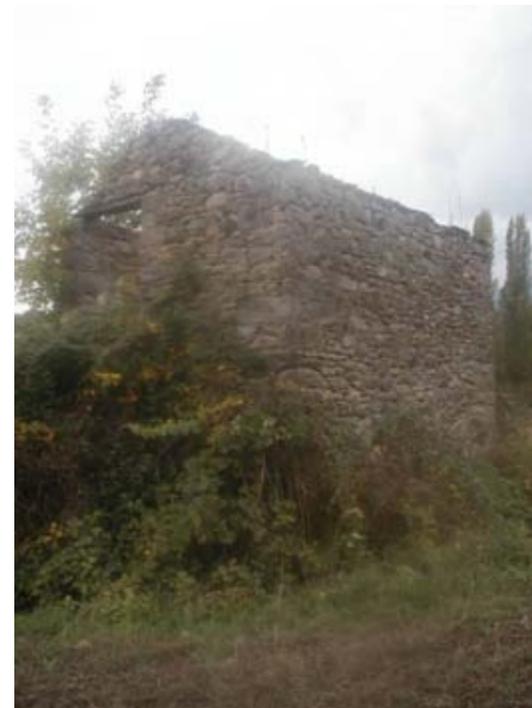
E-14				Cronología	Contemporánea
Municipio	FISCAL			Afección: NO	
Coordenadas Datum: ED50	X	Y	Z		
Huso	31 30	743649	4706643.		
Descripción: Borda en mal estado de conservación.				Causa afección:	
Localización: Se encuentra situada a 10 metros del p.k. 5+329				Medidas Correctoras:	
				Observaciones:

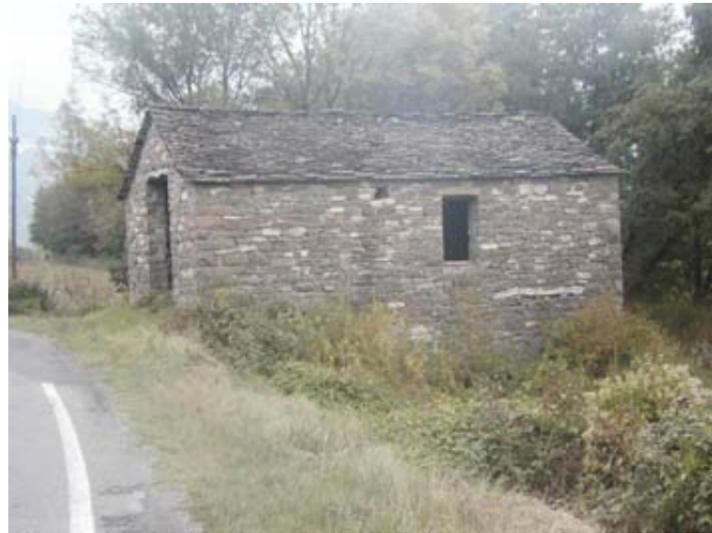
E-15				Cronología	Contemporánea
Municipio	FISCAL			Afección: NO	
Coordenadas Datum: ED50	X	Y	Z		
Huso	31 30	743133	4706913.		
Descripción: Borda en mal estado de conservación.				Causa afección:	
Localización: Se ve afectada por el trazado en el p.k. 5+560.				Medidas Correctoras:	
				Observaciones:

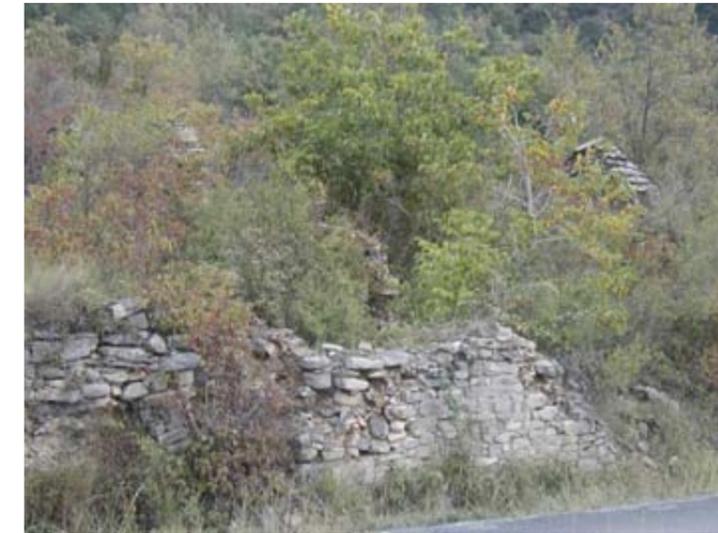
E-16				Cronología	Contemporánea
Municipio	FISCAL				
Coordenadas Datun: ED50	X	Y	Z	Afección: NO	
Huso	31				
	30	742719	4706903	Causa afección:	
Descripción: Borda en mal estado de conservación.				Medidas Correctoras:	
Localización: Se encuentra situada a 15 metros del p.k. 5+980-6+000				Observaciones:

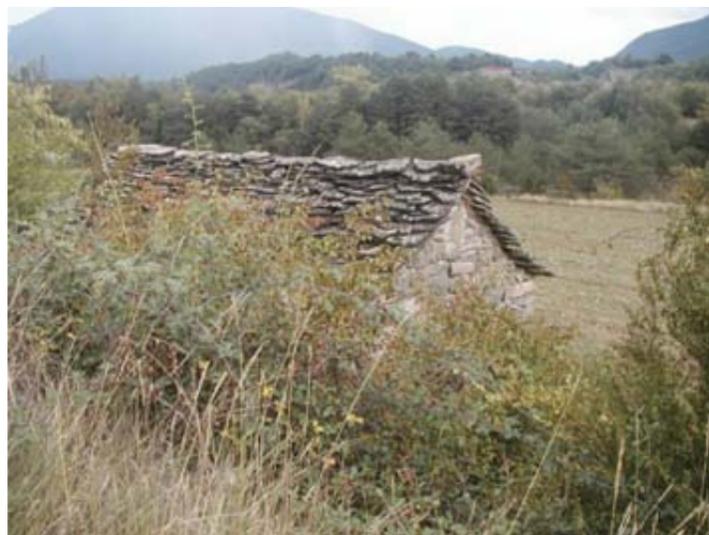
E-17				Cronología	Contemporánea
Municipio	FISCAL				
Coordenadas Datun: ED50	X	Y	Z	Afección: NO	
Huso	31				
	30	742625	4706951.	Causa afección: NO	
Descripción: Borda en mal estado de conservación.				Medidas Correctoras:	
Localización: Se encuentra situada a 10 metros del p.k. 6+060				Observaciones:

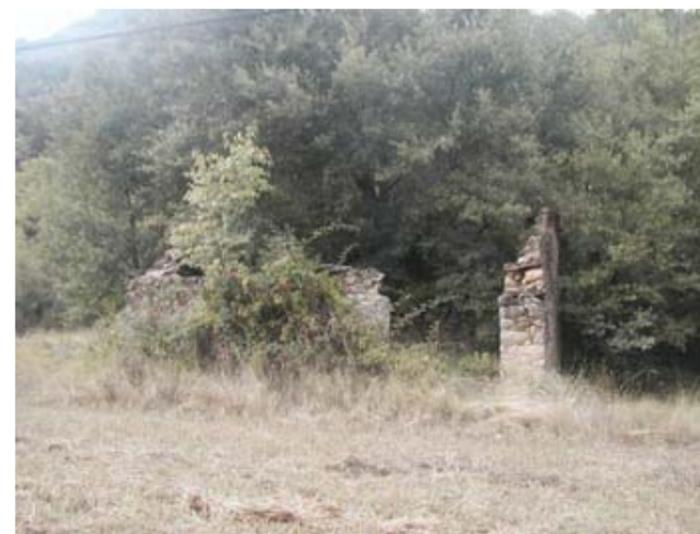
E-18				Cronología	Contemporánea
Municipio	FISCAL			Afección: NO	
Coordenadas Datun: ED50	X	Y	Z		
Huso	31 30	741336	4707152.		
Descripción: Borda en mal estado de conservación.				Causa afección:	
Localización: Se encuentra afectada por el trazado en el p.k. 7+360-7+400				Medidas Correctoras:	
				Observaciones:

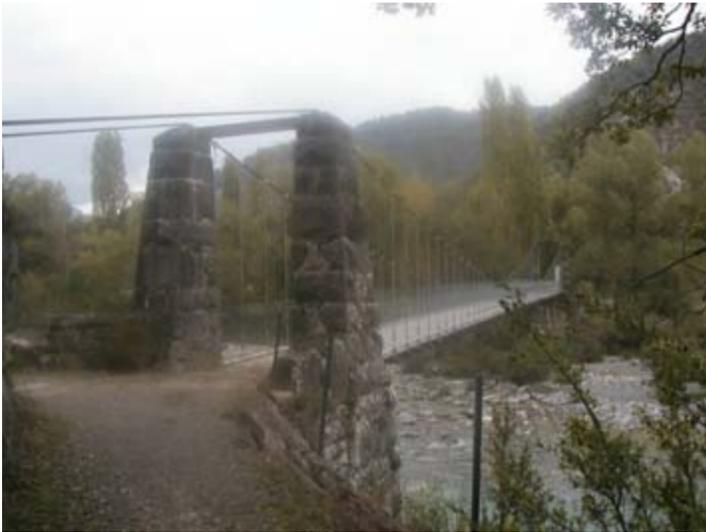
Puente colgante de Lacort				Cronología	Contemporánea
Municipio	FISCAL			Afección: No	
Coordenadas Datun: ED50	X	Y	Z		
Huso	31 30	744362	4706740.		
Descripción: De construcción contemporánea, utiliza unos arranques de piedra, de sillares bien escuadrados, para sostener los cables de acero y la pasarela de vigas de madera. Se encuentra en uso en la actualidad y en muy buen estado de conservación. Comunica los pueblos de Lacort y Jánovas, actualmente abandonados, pero unidos por una ruta pedestre muy transitada.				Causa afección:	
Localización: Se localiza aproximadamente a 50-60 metros de los p.k. 4+100-4+300 de la Alternativa 3				Medidas Correctoras:

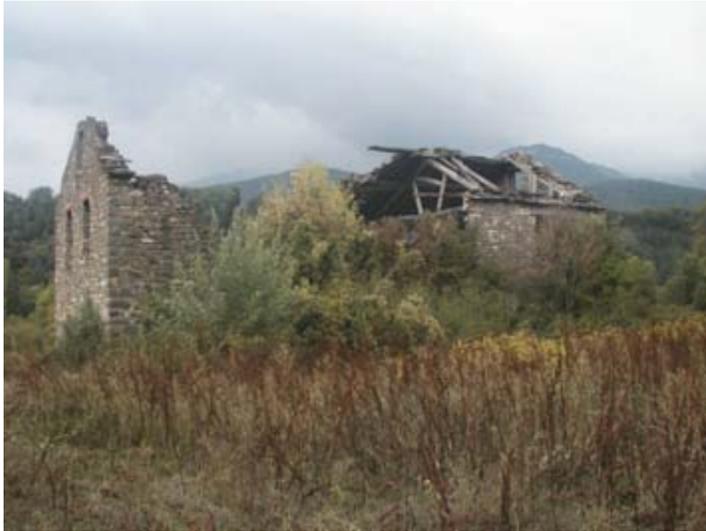
Molino de Lacort				Cronología	Contemporánea
Municipio	FISCAL			Afección: NO	
Coordenadas Datun: ED50	X	Y	Z		
Huso	31 30	743944	4706733.		
Descripción: Construcción de época moderno-contemporánea, que utiliza la arenisca y la caliza locales para su edificación. El tejado estaba construido en láminas de pizarras sobre un envigado de madera del que actualmente sólo queda una pequeña parte. Hoy en día el molino se encuentra en desuso y en un muy deficiente estado de conservación.				Causa afección:	
Localización: Se localiza entre 5-15 metros de la Rotonda entre el p.k. 4+600 y 4+700, algo alejado del núcleo poblacional de Lacort, actualmente abandonado.				Medidas Correctoras:

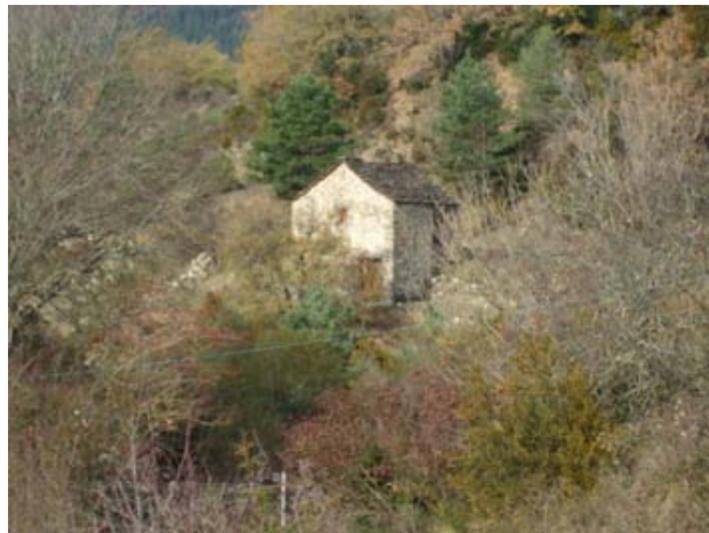
E-28				Cronología	Contemporánea
Municipio	FISCAL				
Coordenadas Datum: ED50		X	Y	Z	
Huso	31				
	30	746003.651	4706951.963		
Descripción: Casa rural en mal estado de conservación.					Causa afección:
Localización: Se ubica a 2,00 metros del p.k. 2+600 de la Alternativa 4					Medidas Correctoras:
					Observaciones:

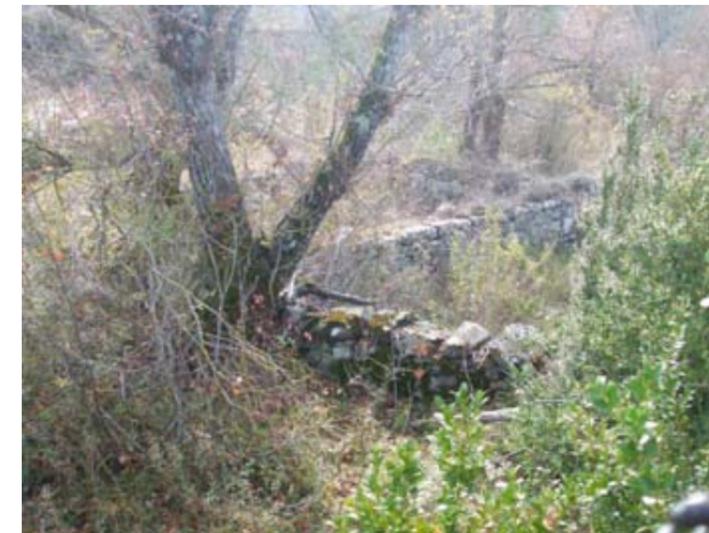
E-29				Cronología	Contemporánea
Municipio	FISCAL				
Coordenadas Datun: ED50	X	Y	Z	Afección: No	
Huso	31			Causa afección:	Medidas Correctoras:
	30	745803.080	4706966.536		
Descripción: Casa rural en mal estado de conservación.				Observaciones:	
Localización: Se ubica a 35,00 metros del P.K. 2+800 de la Alternativa 4

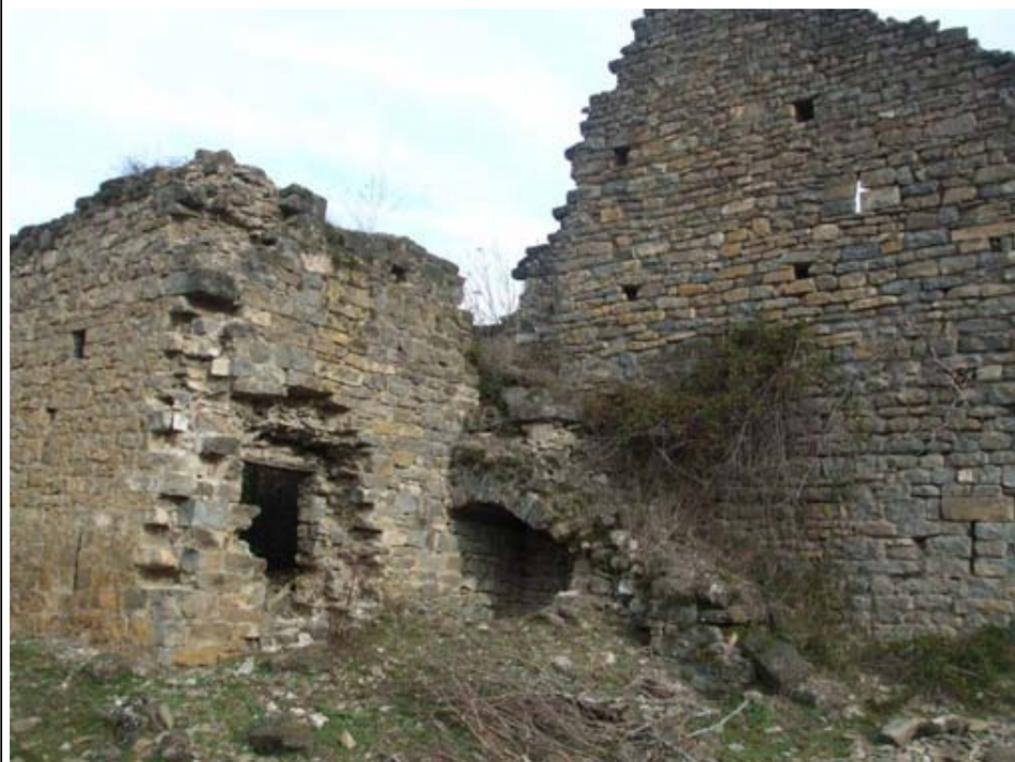
Posible recinto fortificado

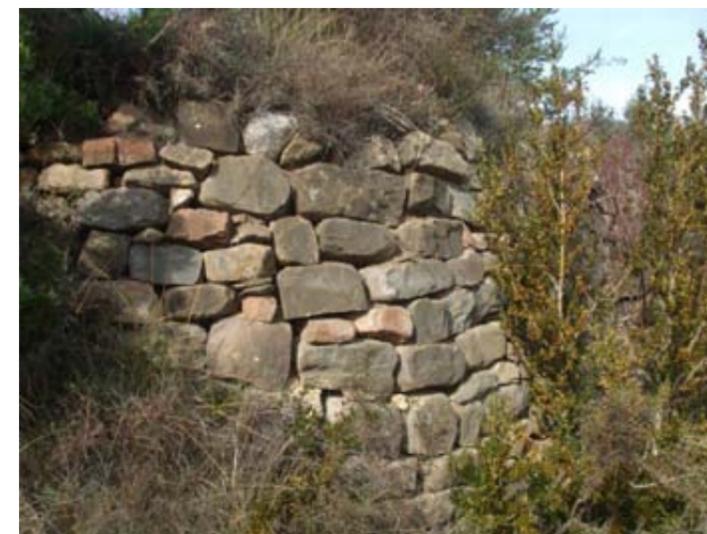
Bancal				Cronología	Contemporánea
Municipio	FISCAL			Afección: NO	
Coordenadas Datun: ED50	X	Y	Z		
Huso	31				
	30	744527	4707249		
Descripción: Bancal de piedra con vegetación.				Causa afección:	
Localización: Junto a camino a la altura del P.K. 4+200 de la Alternativa 4				Medidas Correctoras:

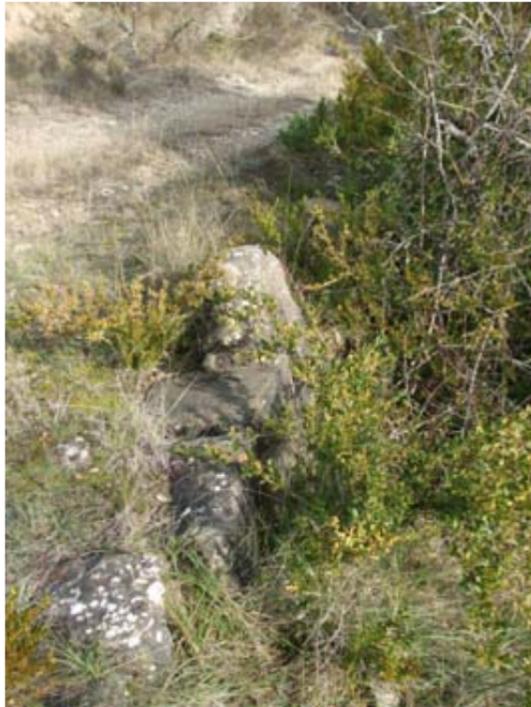
Bancal				Cronología	Contemporánea
Municipio	FISCAL			Afección: NO	
Coordenadas Datun: ED50	X	Y	Z		
Huso	31				
	30	739695.975	4708018.933		
Descripción: Bancal de piedra con vegetación.				Causa afección:	
Localización: Bancales situados en el límite del campo donde se ubican la zona de relleno V6 y parte de la Instalación Auxiliar a la altura del P.K. 9+300 del trazado				Medidas Correctoras:

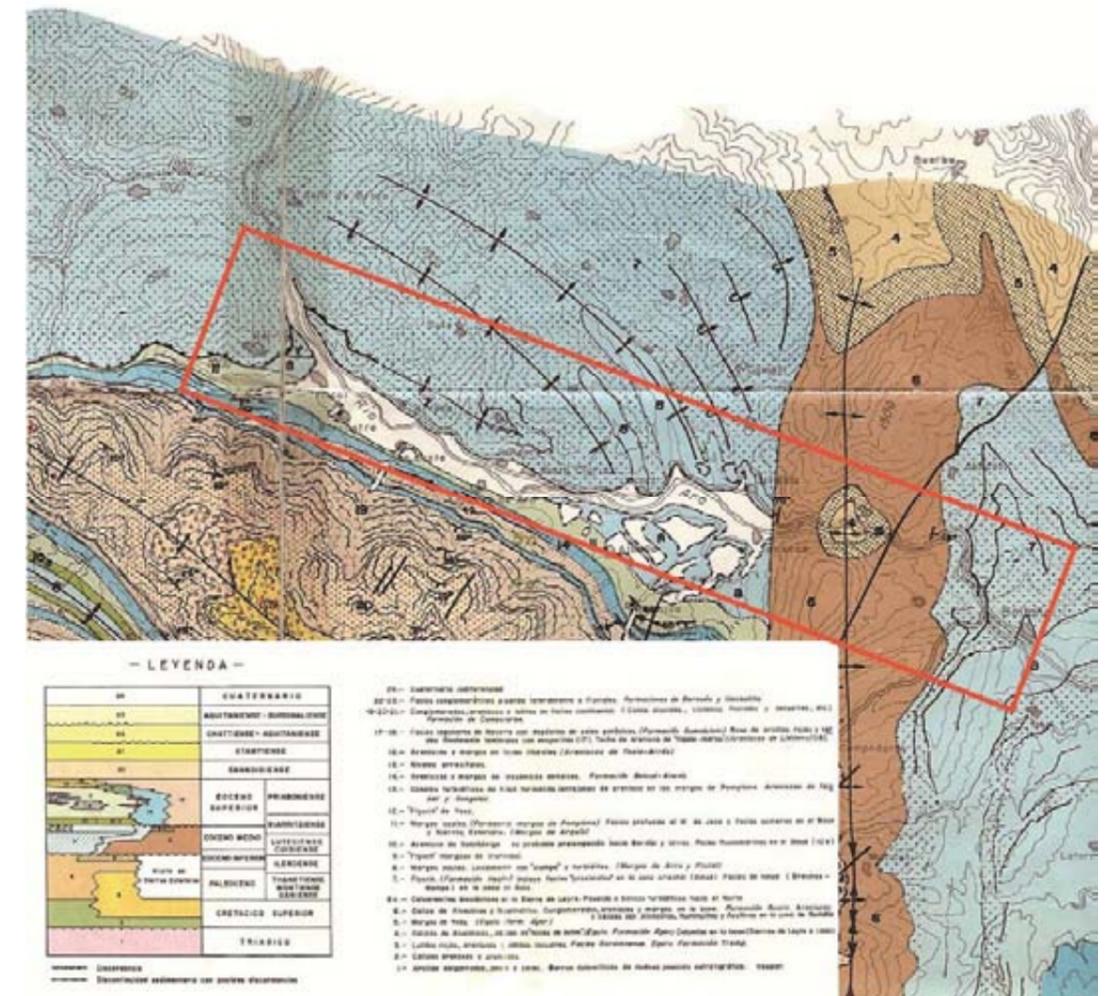
Figura 1: Detalle de mapa geológico donde se señala la ubicación aproximada del proyecto (Tomado de Puigdefábregas, 1975).

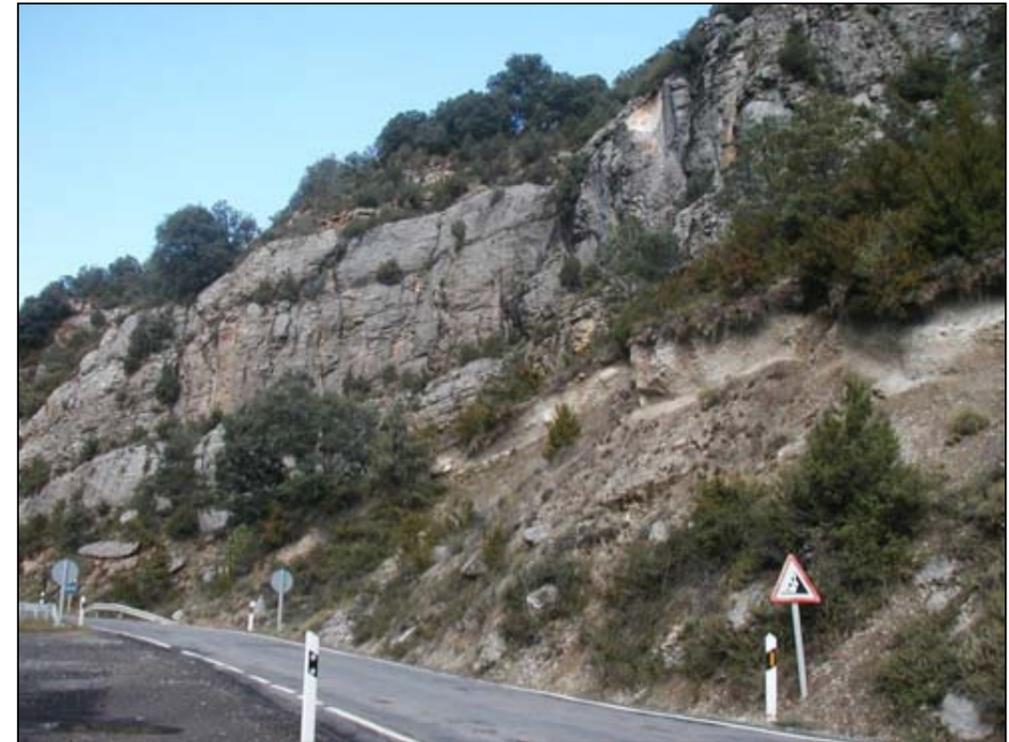
Foto 1: Vista general de la zona inicial del trazado PK0+160, en proyecto la entrada Este al Túnel de Jánovas, relieves de caliza.

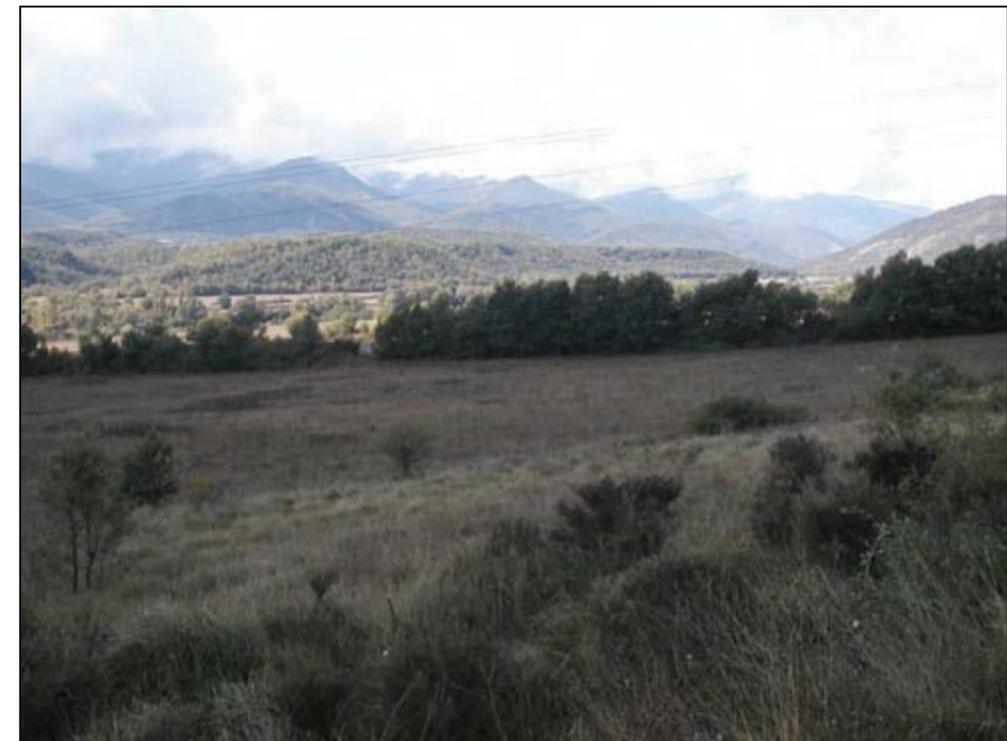
Foto 2: Vista general hacia el PK 2+500, en proyecto viaducto sobre el río Ara, campos de labor cubiertos por vegetación.

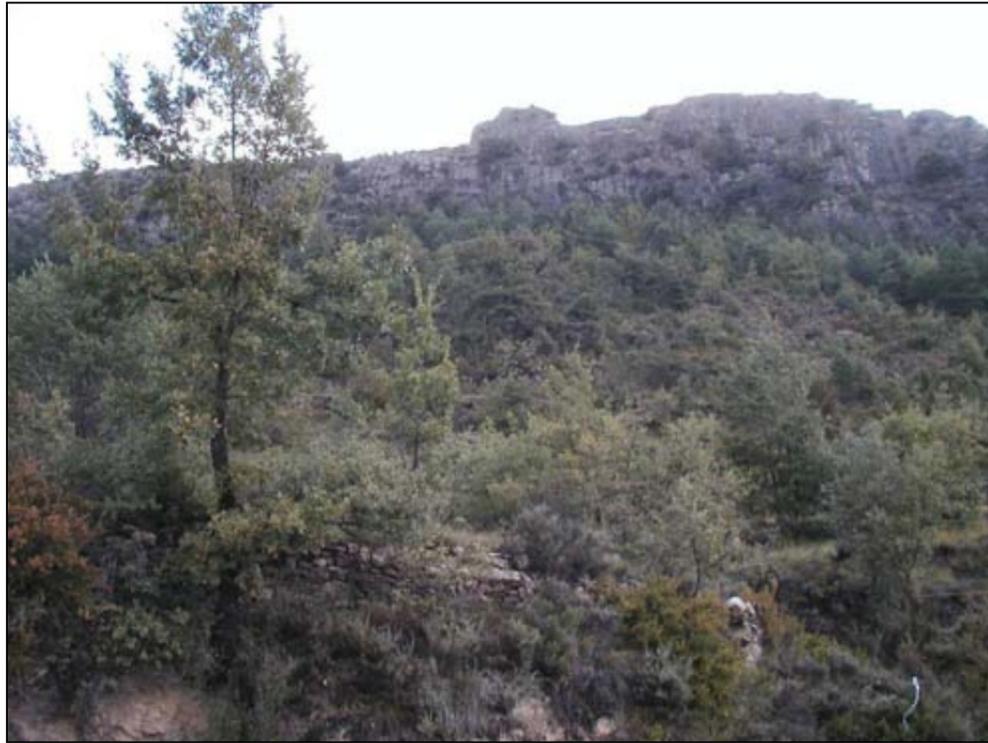
Foto 3: Vista general a la altura del PK 1+800, en proyecto la entrada Oeste al Túnel de Jánovas, relieves cubiertos por vegetación.

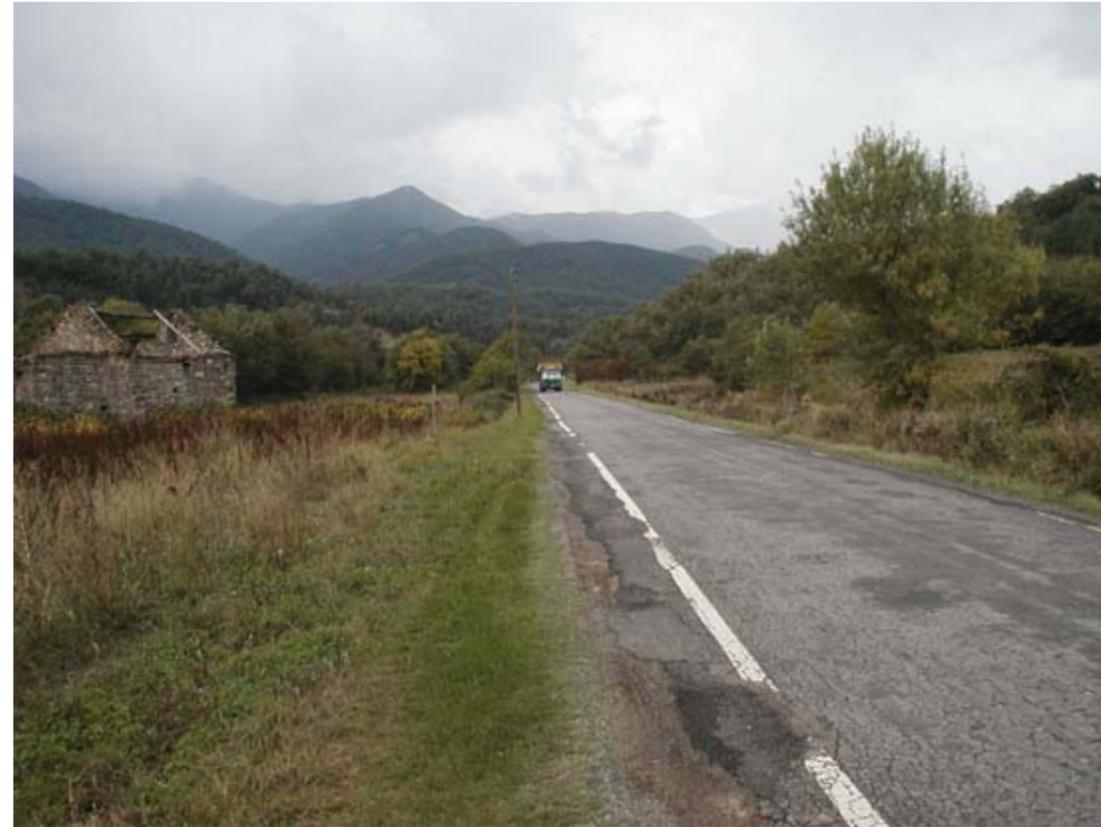
Foto 5: Vista general desde el PK 4+700 hacia el PK 5+000, campos de cultivo y relieves cubiertos por vegetación.

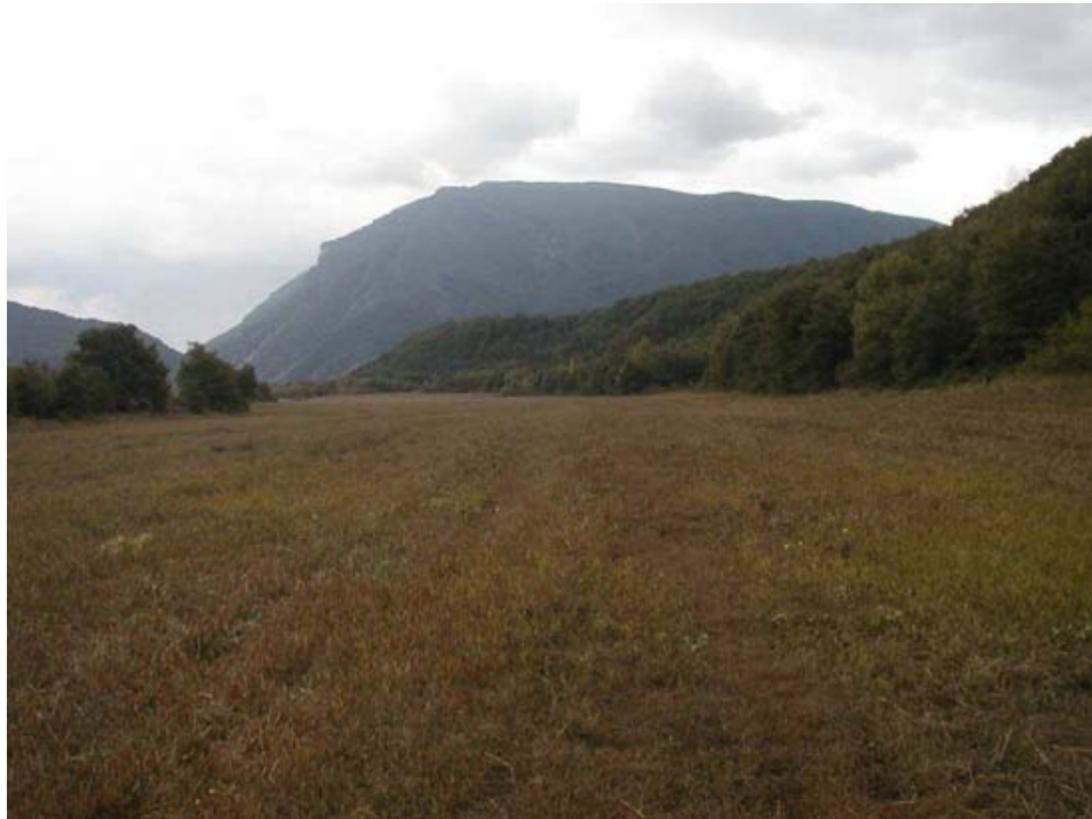
Foto 4: Vista general desde el PK 4+000 hacia el PK 3+200 (Intersección Jánovas-Albella), campos de cultivo y relieves cubiertos por vegetación.

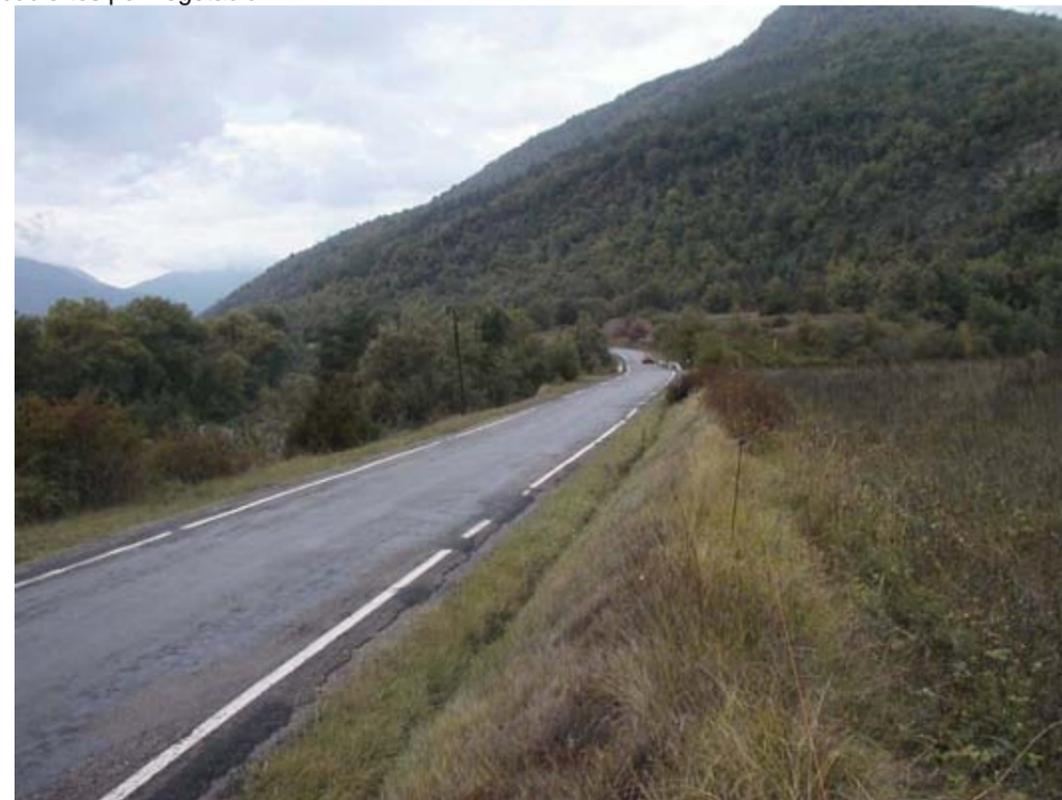
Foto 6: Vista general desde el PK 5+400 hacia PK 5+800, campos de cultivo y relieves cubiertos por vegetación.

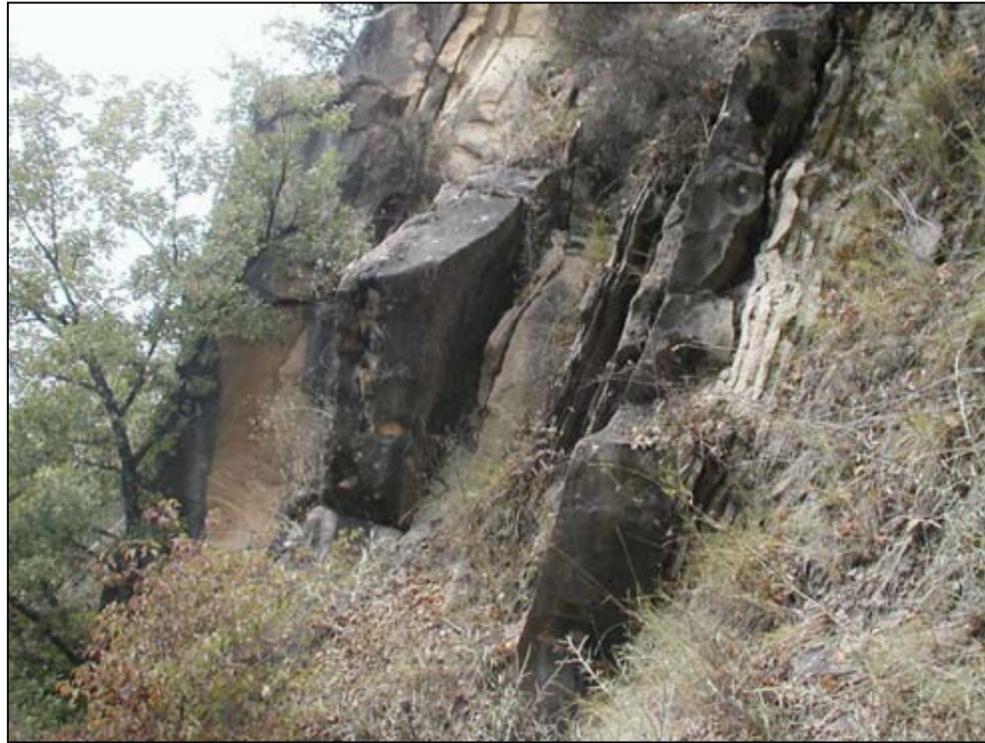
Foto 7: Vista de materiales (alternancia de areniscas y margas) de la unidad Flysch, a la altura del PK 5+020.

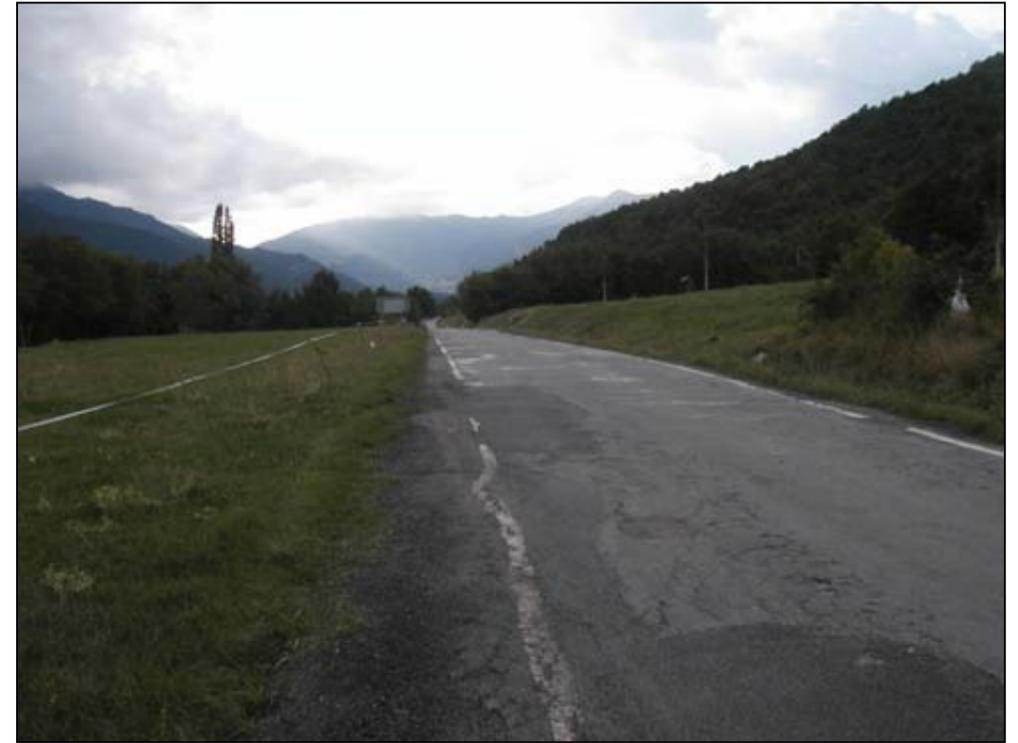
Foto 9: Vista general desde el PK 7+800 hacia PK 8+600, campos de cultivo y relieves cubiertos por vegetación.

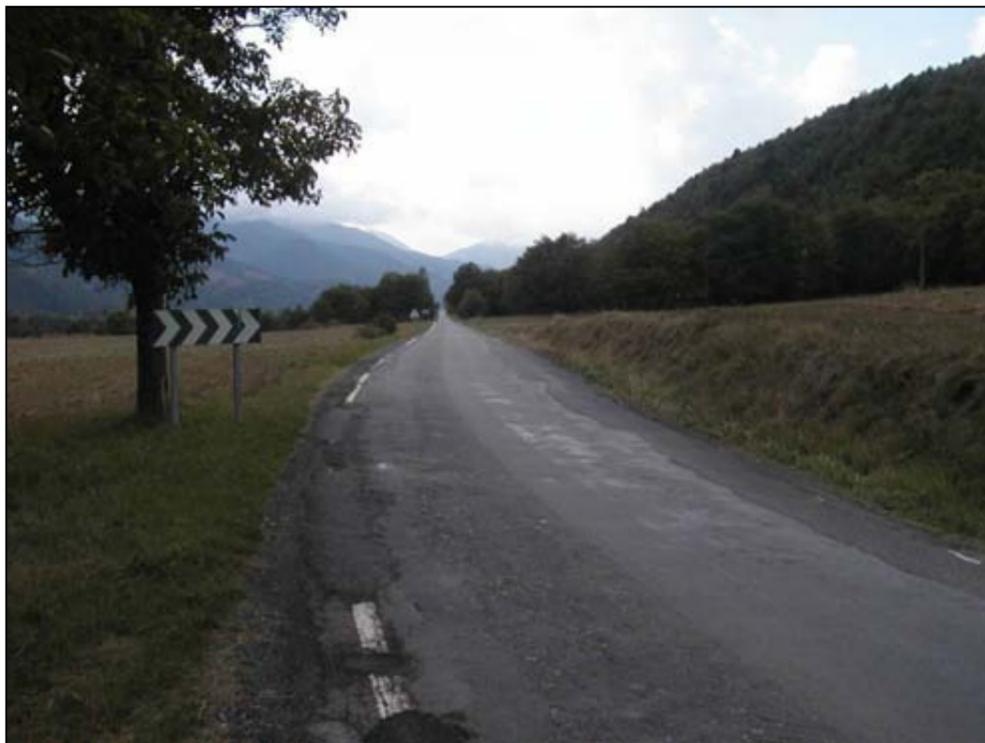
Foto 8: Vista general desde el PK 6+050 hacia PK 7+000, campos de cultivo y relieves cubiertos por vegetación.

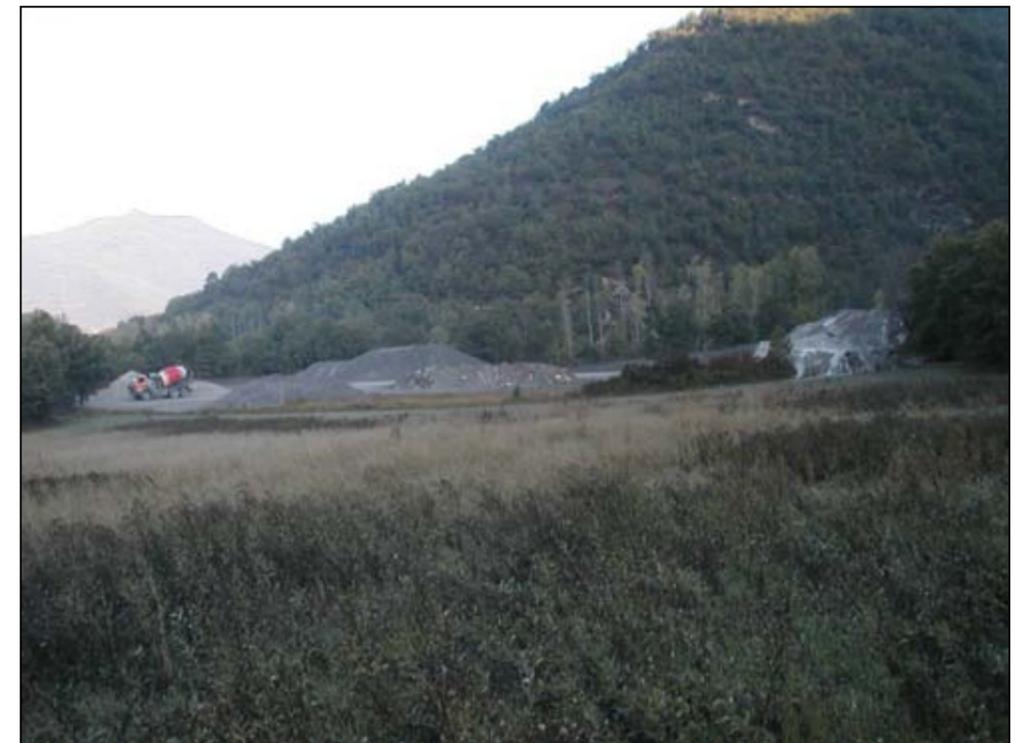
Foto 10: Vista general desde el PK 9+100 hacia el PK 9+500, campos de labor y relieves con vegetación.

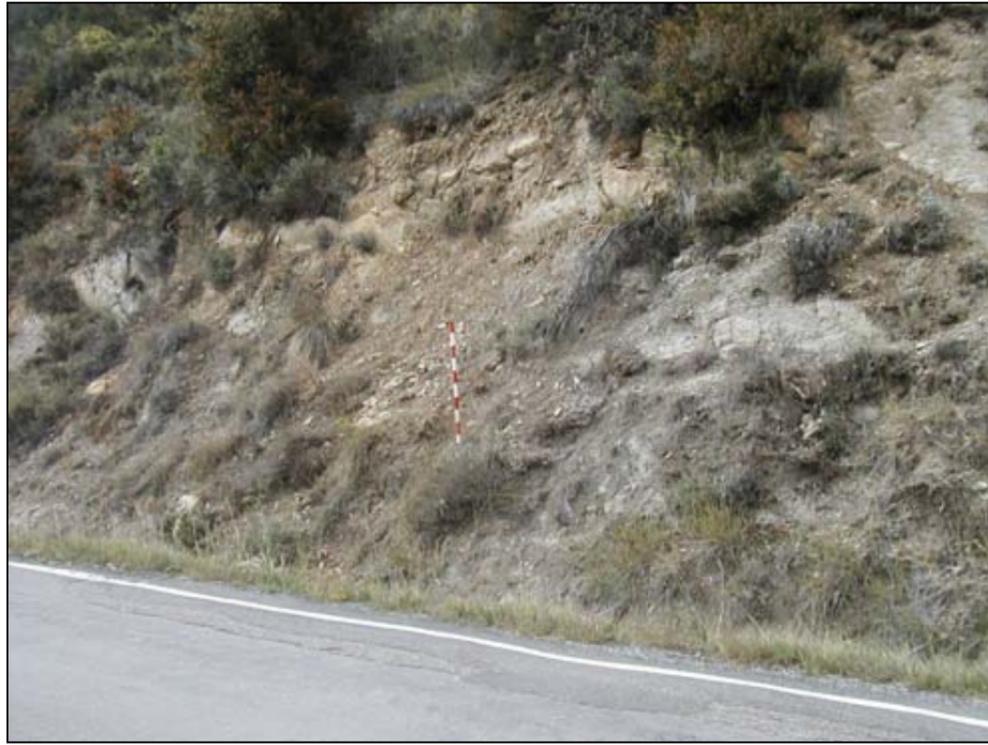
Foto 11: Vista de materiales (alternancia de areniscas y margas) de la unidad Flysch, en el corte de la carretera a la altura del PK 8+500.

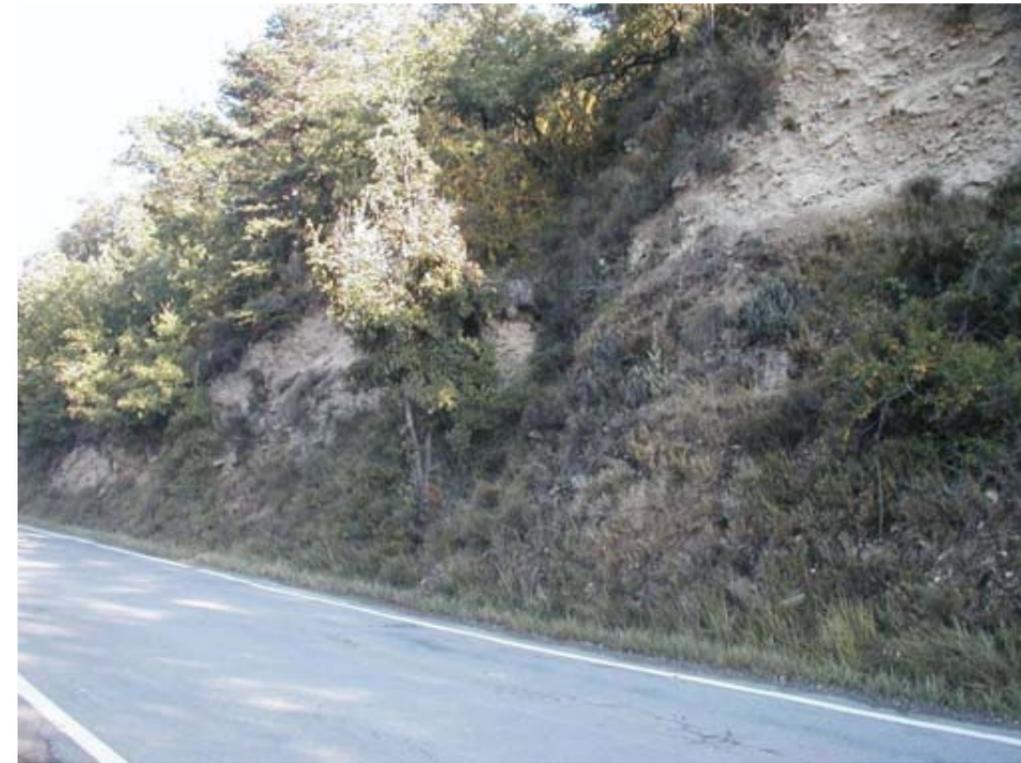
Foto 13: Vista de materiales (lutitas con cantos) de la unidad Flysch, en el corte de la carretera a la altura del PK 10+060.

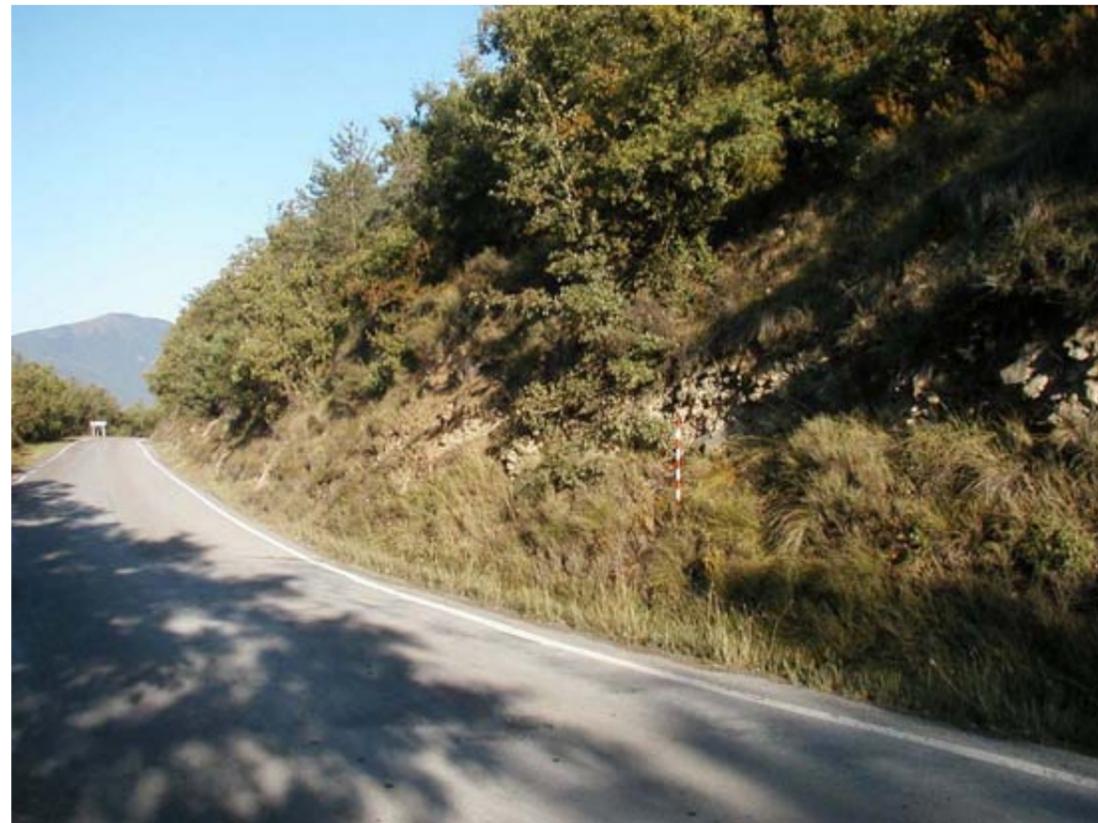
Foto 12: Vista del corte de la carretera (lutitas con cantos, y margas) a la altura del PK 9+500, relieves cubiertos por vegetación.

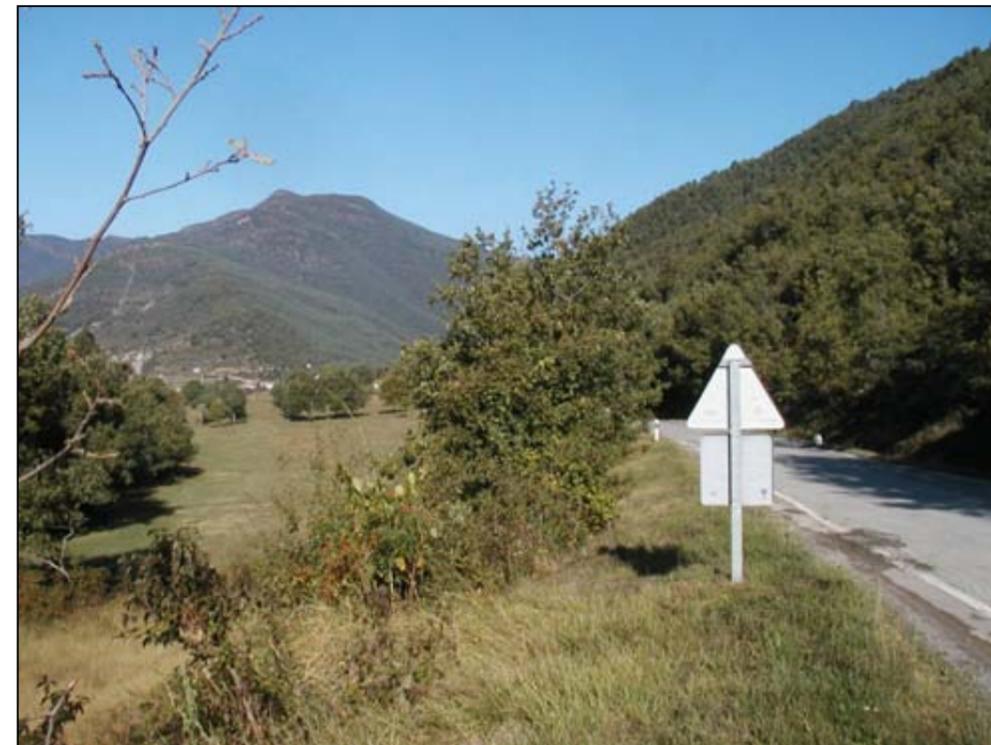
Foto 14: Vista general desde PK 11+350 hacia PK 11+700, campos de labor y relieves cubiertos por vegetación.

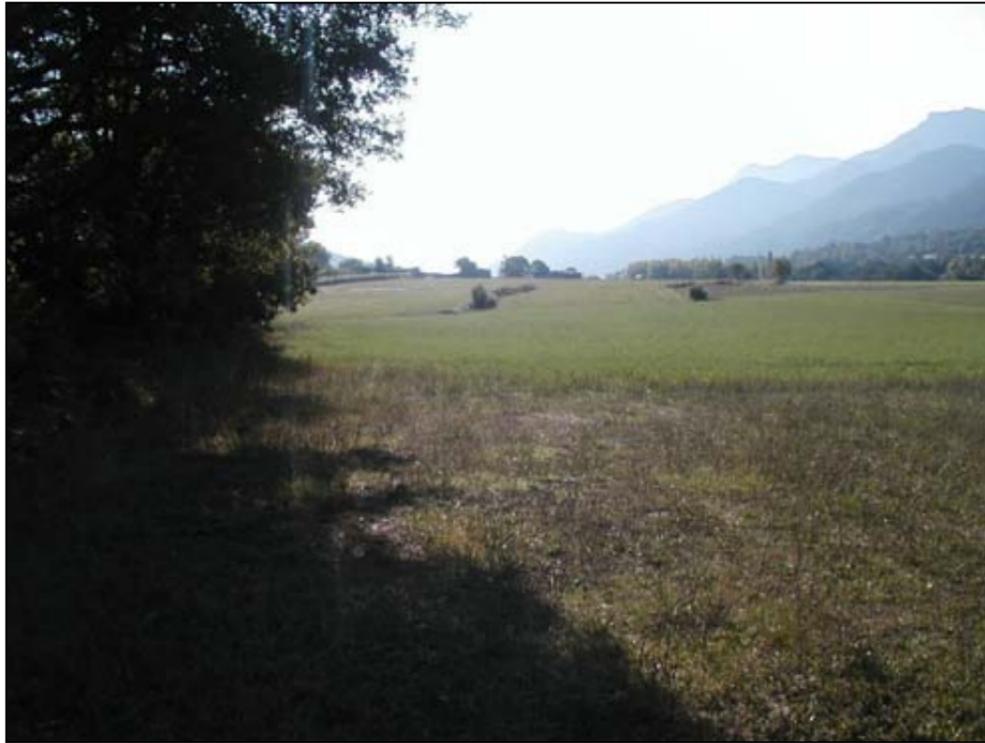
Foto 15: Vista general desde el PK 11+000 hacia el PK 10+500, campos de cultivo cubiertos por vegetación.

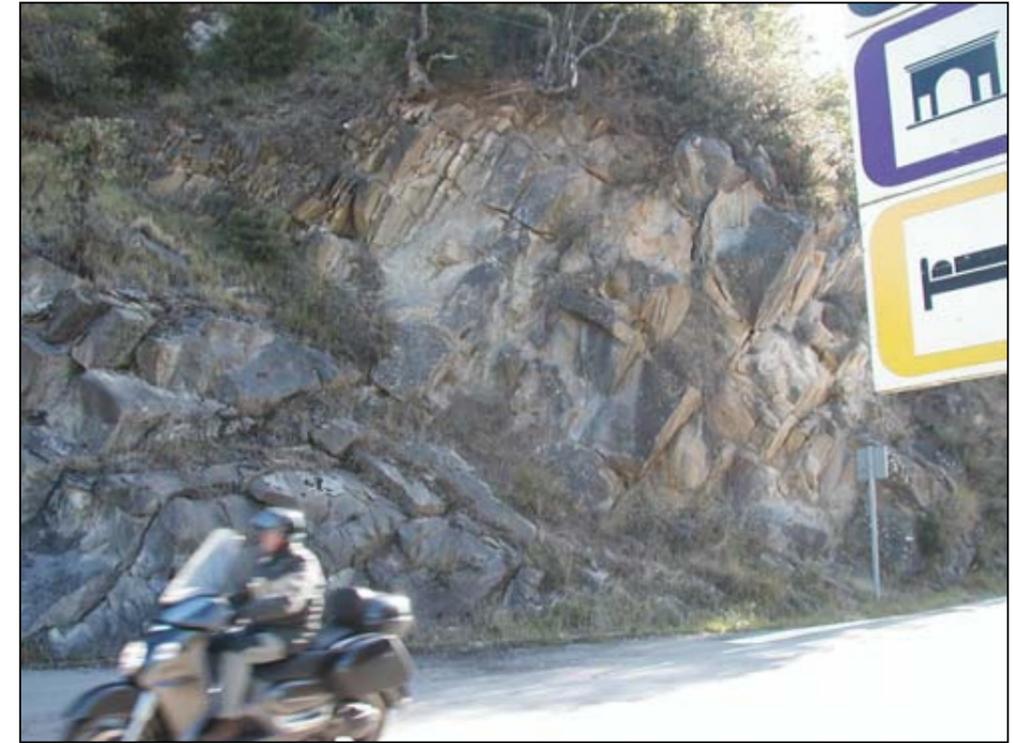
Foto 17: Vista del afloramiento de areniscas con presencia de icnofósiles (pistas fósiles) situado a la altura del PK 12+400.

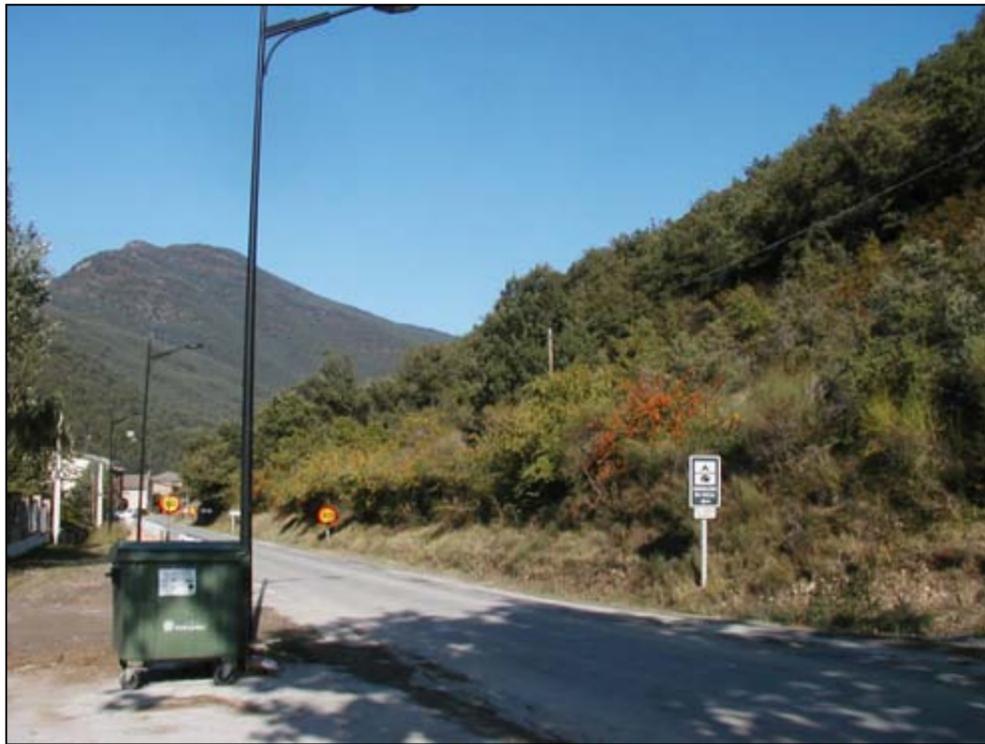
Foto 16: Vista general desde PK 11+940 hacia PK 12+200, relieves cubiertos por vegetación al norte de Fiscal.

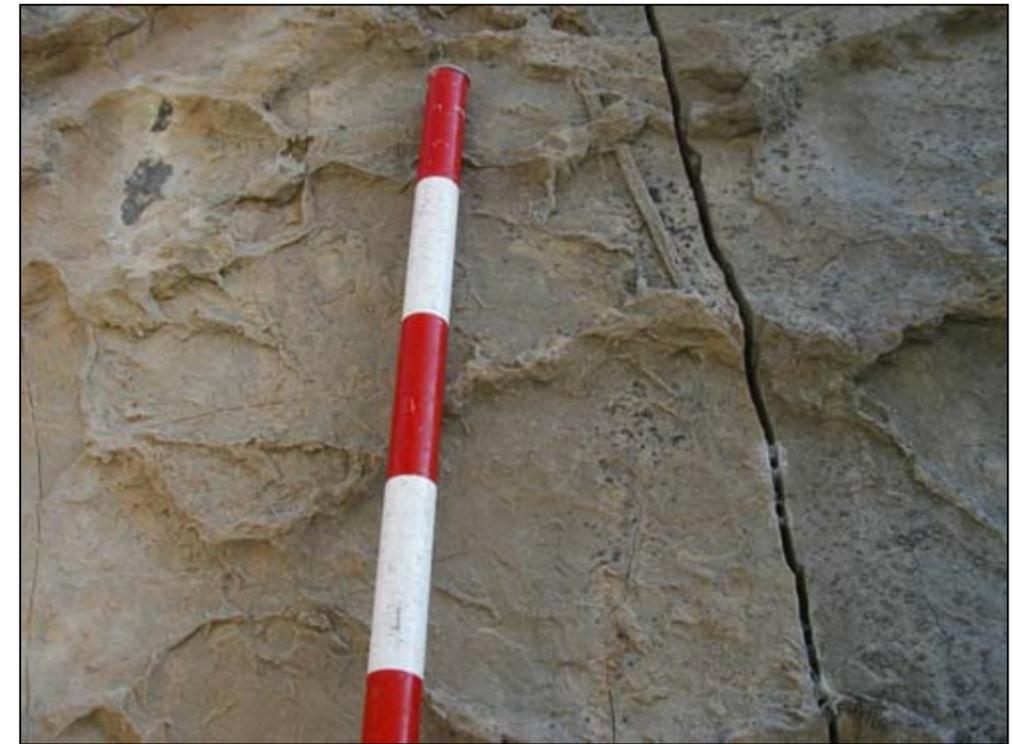
Foto 18: Vista de detalle de las areniscas con restos de icnofósiles (pistas fósiles) situado a la altura del PK 12+400.

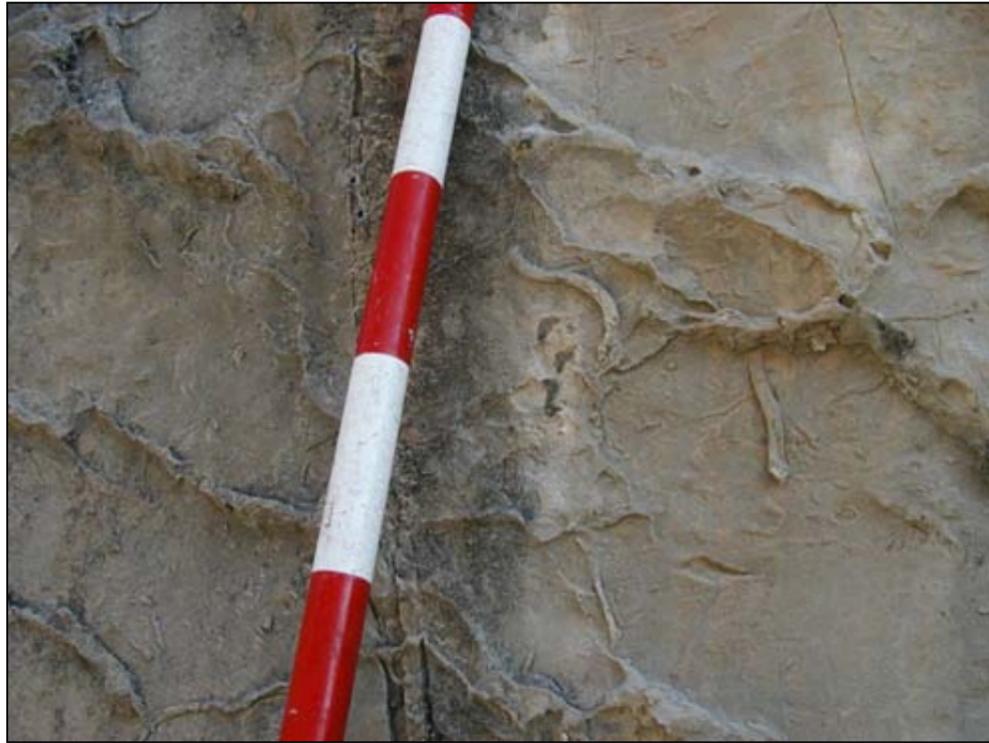
Foto 19: Vista de detalle de las areniscas con restos de icnofósiles (pistas fósiles) situado a la altura del PK 12+400.
