APÉNDICE 09.

ESTUDIOS ARQUEOLÓGICOS Y PALEONTOLÓGICOS

INFORME DE LA PROSPECCIÓN ARQUEOLÓGICA DE 2017

OCUPACIÓN PERMANENTE Y TEMPORAL DEL
PROYECTO DE ACONDICIONAMIENTO DE LA
CARRETERA N-260 EJE PIRENAICO.
PP.KK. 449,600-463,600.
TRAMO: TÚNEL DE BALUPOR-FISCAL (HUESCA)

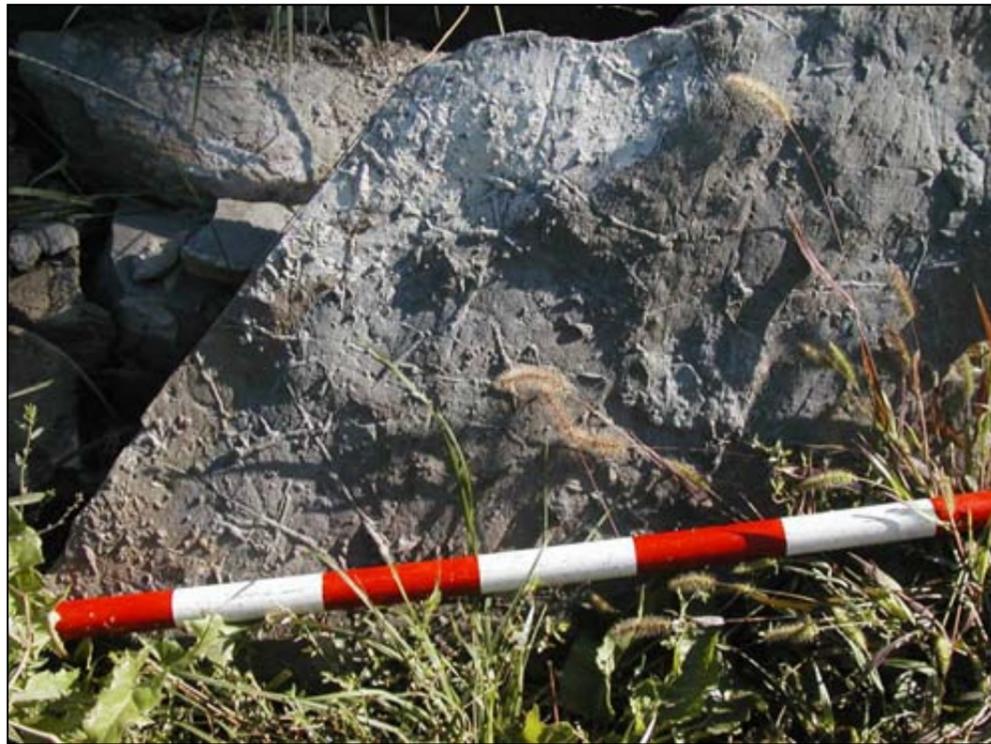
Foto 20: Vista de un fragmento de arenisca rodado situado en la cuneta de la carretera junto al afloramiento a la altura del PK 12+410, con abundantes restos de icnofósiles (pistas fósiles).

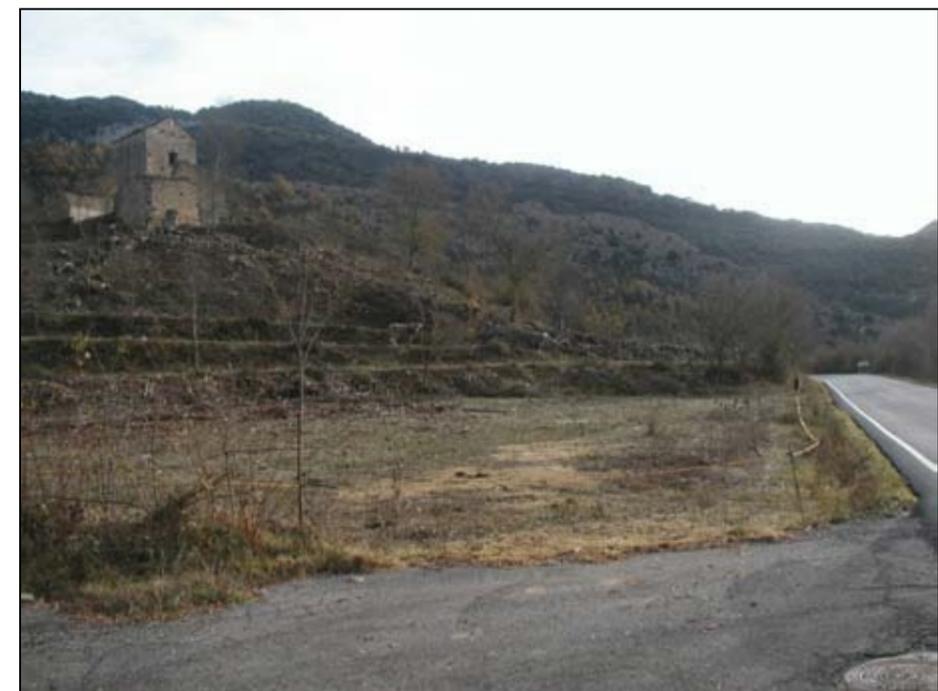
Entre el PK 1+860 y el PK 2+220 esta proyectado la salida del túnel y la realización de un amplio desmonte, en esta zona se han observado laderas cubiertas por abundante vegetación, por lo que no se han localizado afloramientos de materiales. El trazado entre el PK 1+980 y el PK 2+220 es en gran parte coincidente con la actual carretera N-260, y discurre según la bibliografía consultada por los materiales terciarios de las Margas azules (Margas de Arro y Fiscal). En esta zona no se han localizado restos paleontológicos.

Vista general desde el PK2+200 hacia el PK1+900, laderas cubiertas por vegetación.

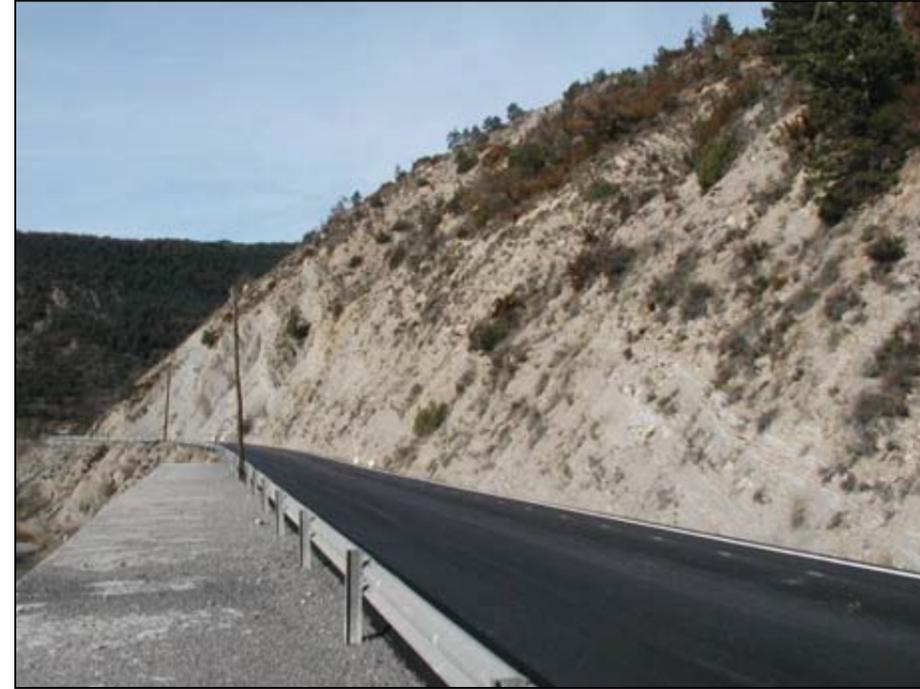
Talud de la carretera actual entre el PK 3+200 y el PK 3+340, margas gris-azul con intercalación de finos niveles de areniscas.

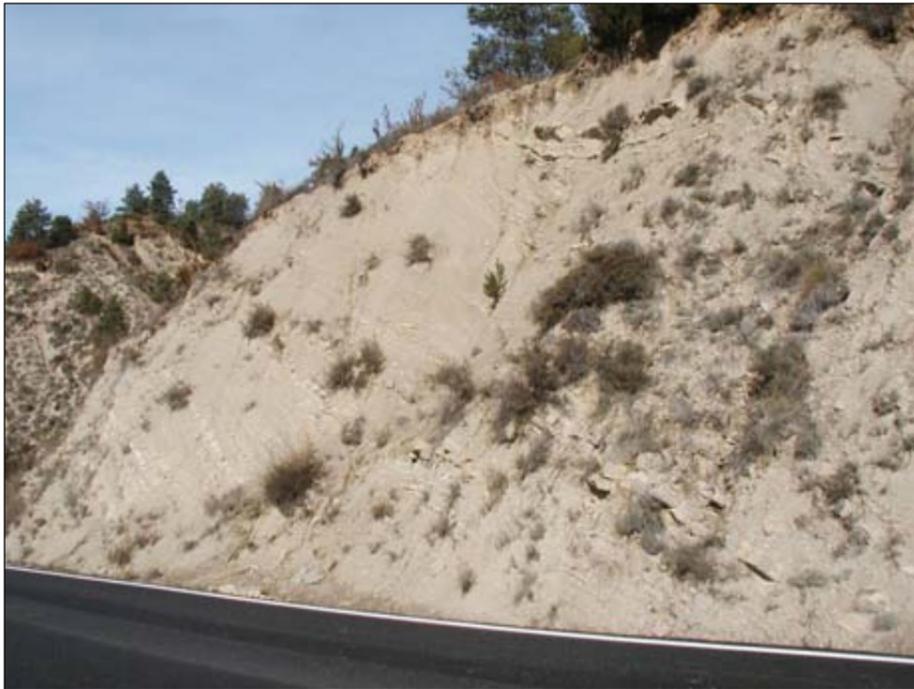
Talud de la carretera actual a la altura del PK 3+100, margas gris-azul con intercalación de finos niveles de areniscas.

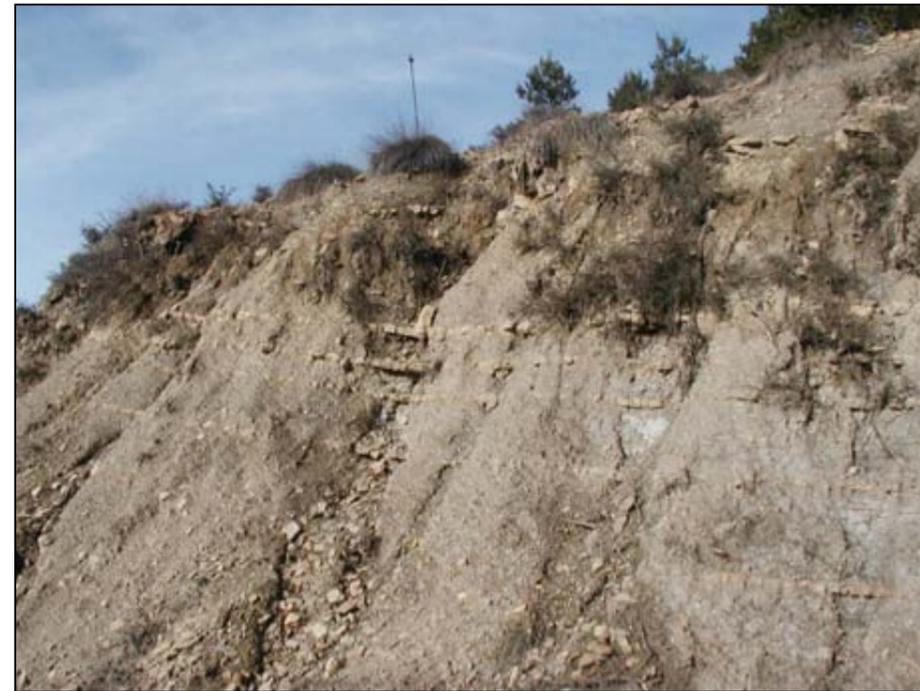
Talud de la carretera actual a la altura del PK 2+900, margas gris-azul con intercalación de finos niveles de areniscas.

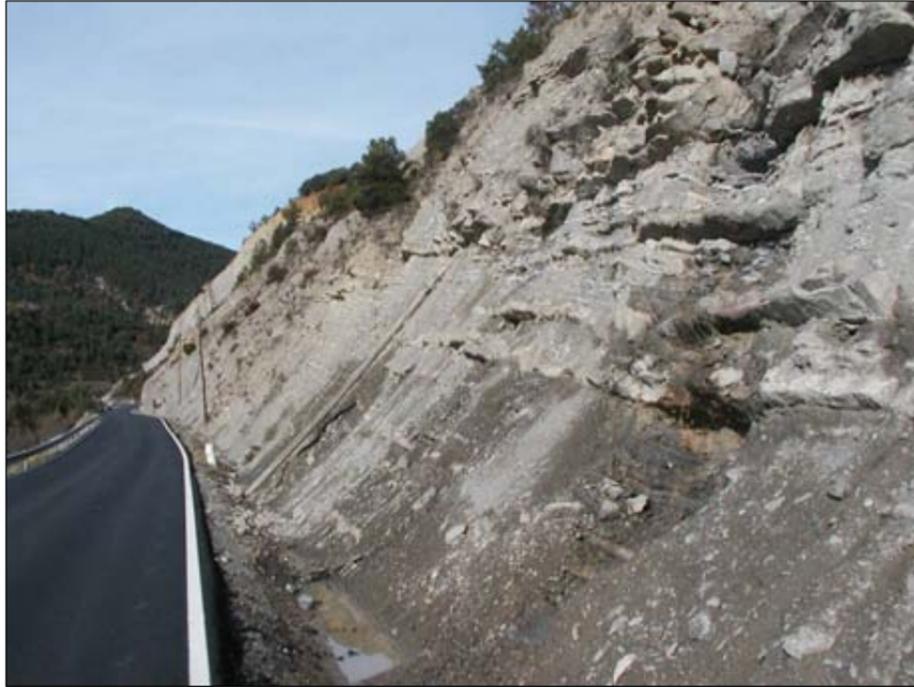
Talud de la carretera actual a la altura del PK 3+470, margas gris-azul con intercalación de finos niveles de areniscas.

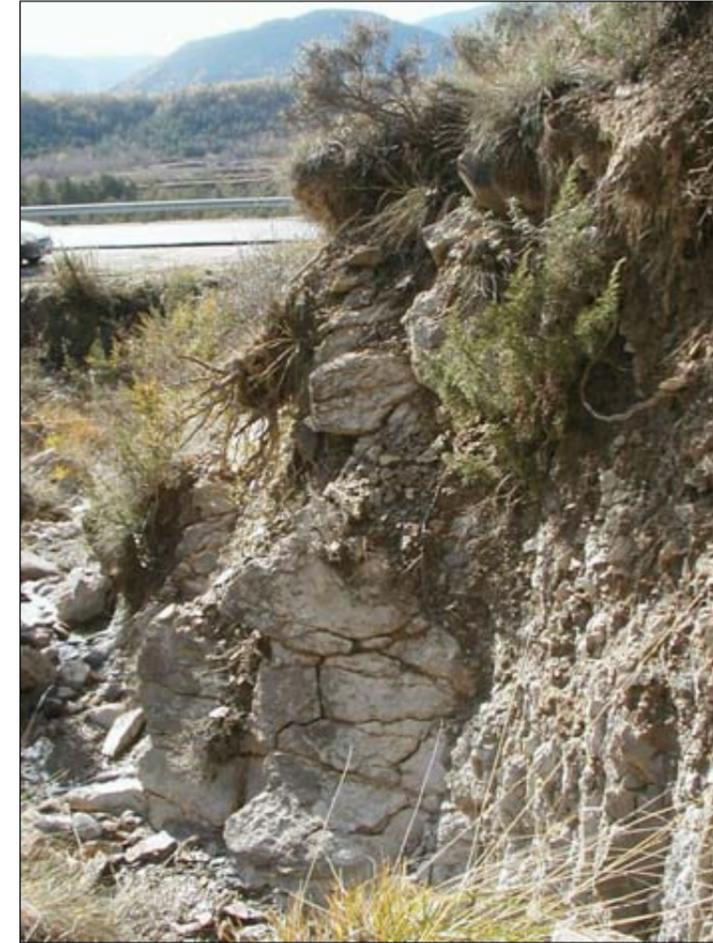
Nivel de areniscas a la altura del PK 3+160, con superficie de estratificación.

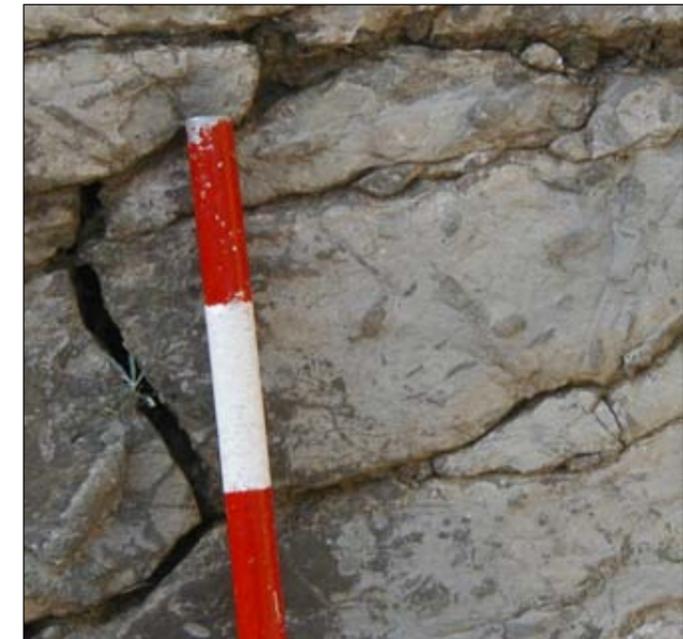
Icnofósiles (*Planolites*, *Skolithus*, y *Paleodictyon*), en el nivel de areniscas a la altura del PK3+160.

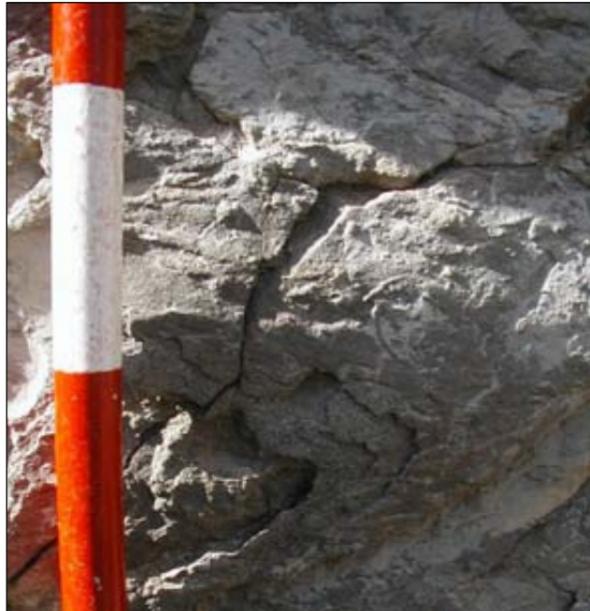
Iconofósiles (*Planolites*), en el nivel de areniscas a la altura del PK3+160.

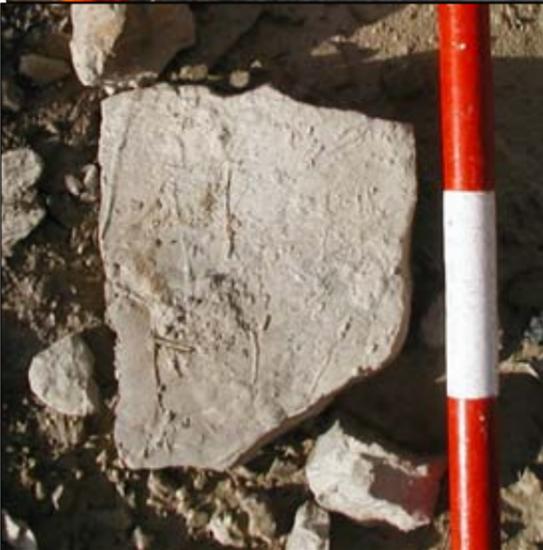
Iconofósiles (*Planolites*, y posibles *Skolithus*), en un fragmento suelto de arenisca entre el PK 2+900 y el PK 3+470.

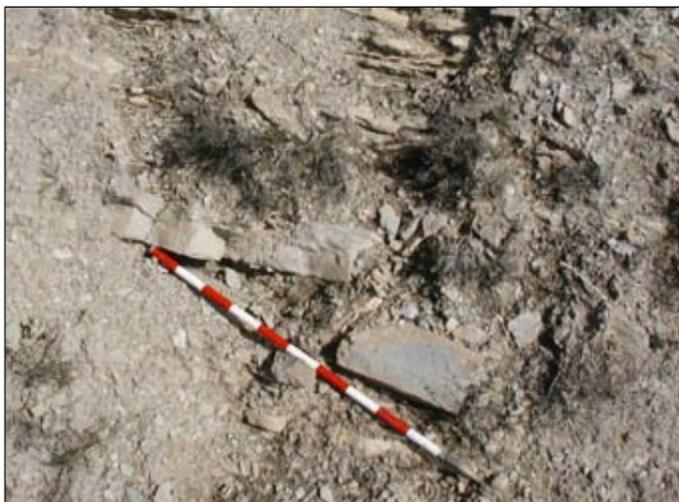
Nivel de arenisca a la altura del PK 3+260 con restos de microinvertebrados (varios fragmentos de conchas de bivalvos).

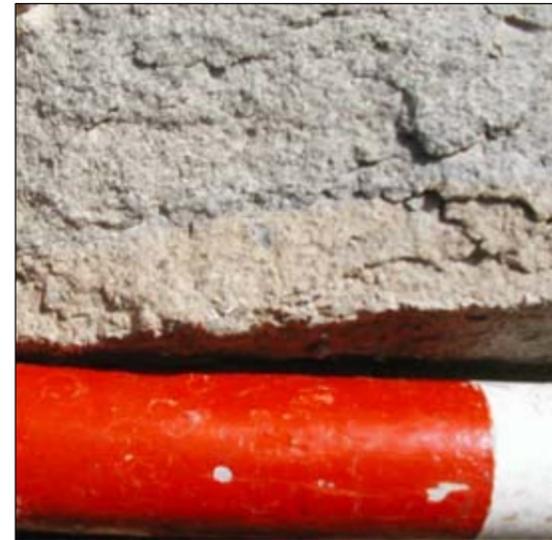
Detalle de arenisca a la altura del PK 3+260 con restos de microinvertebrados (varios fragmentos de conchas de bivalvos).

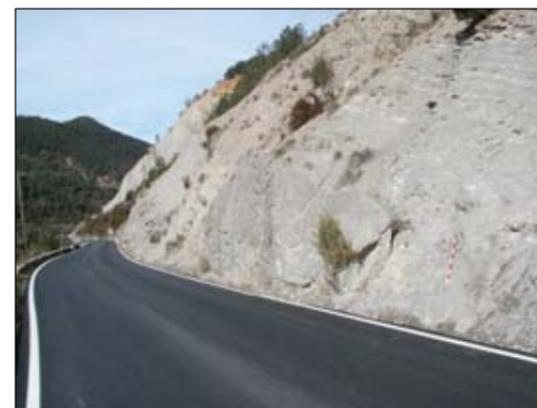
Citar también que a la altura del PK 3+550 se han localizado en el talud norte de la actual carretera un banco de arenisca con macroforaminíferos, aunque dicho talud en este punto no se ve afectado directamente puesto que el trazado cruza la actual carretera en el PK 3+500 y se proyecta en un viaducto alejándose de la actual carretera (ver figura 2).

Banco de arenisca con macroforaminíferos en el talud de la actual carretera a la altura del PK 3+500.

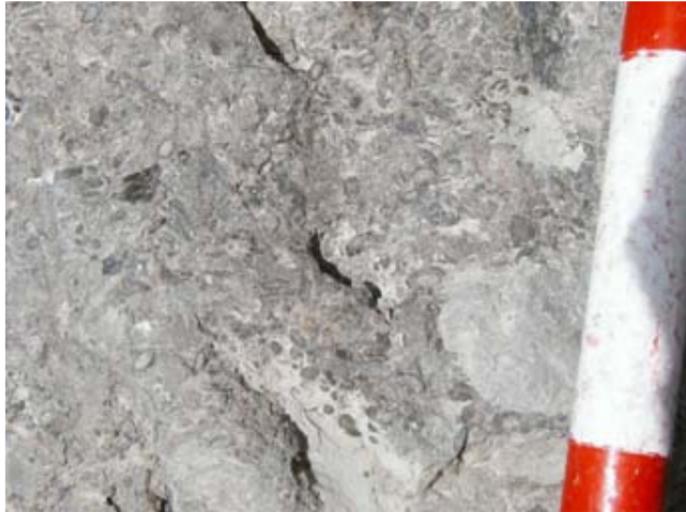
Vista de detalle de Banco de arenisca con macroforaminíferos en el talud de la actual carretera a la altura del PK 3+500.

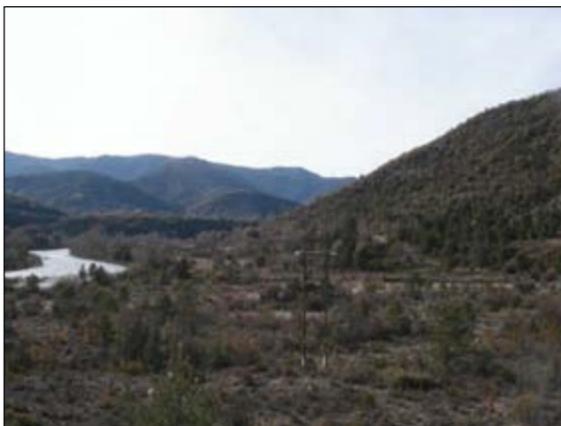
Entre el PK 3+470 y el PK 4+100 el trazado se separa de la actual carretera cruzando el barranco de Guarga Cajol, en esta zona está proyectado un viaducto y aportes hasta unirse nuevamente a la actual carretera a la altura del PK 4+100 sobre campos de labor y fondo de barranco con abundante vegetación, por lo que no se han localizado afloramientos de materiales. El trazado en este tramo discurre sobre materiales cuaternarios. En esta zona no se han localizado restos paleontológicos.

Vista general desde el PK 3+470 hacia el PK 4+500, abundante vegetación.

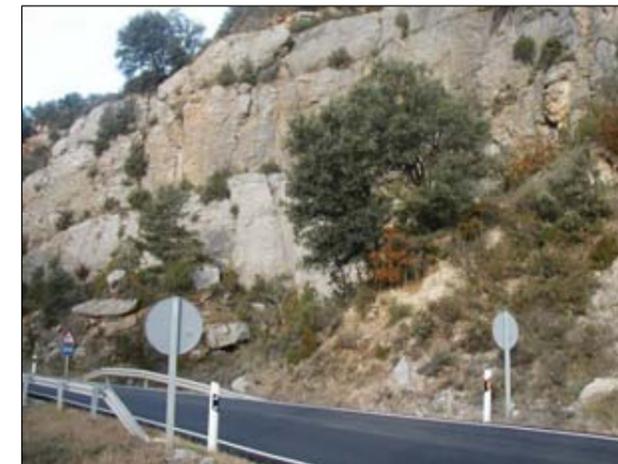
Instalación auxiliar a la altura del PK 0+100, esta zona abarca parte del trazado, la boca Este del túnel y parte de la actual carretera, en esta zona se han localizado afloramientos de calizas terciarias donde se proyecta la boca del túnel. En esta zona no se han localizado restos paleontológicos.

Calizas terciarias en la zona auxiliar a la altura del PK 0+100, en la zona donde esta proyectada la boca Este del túnel.

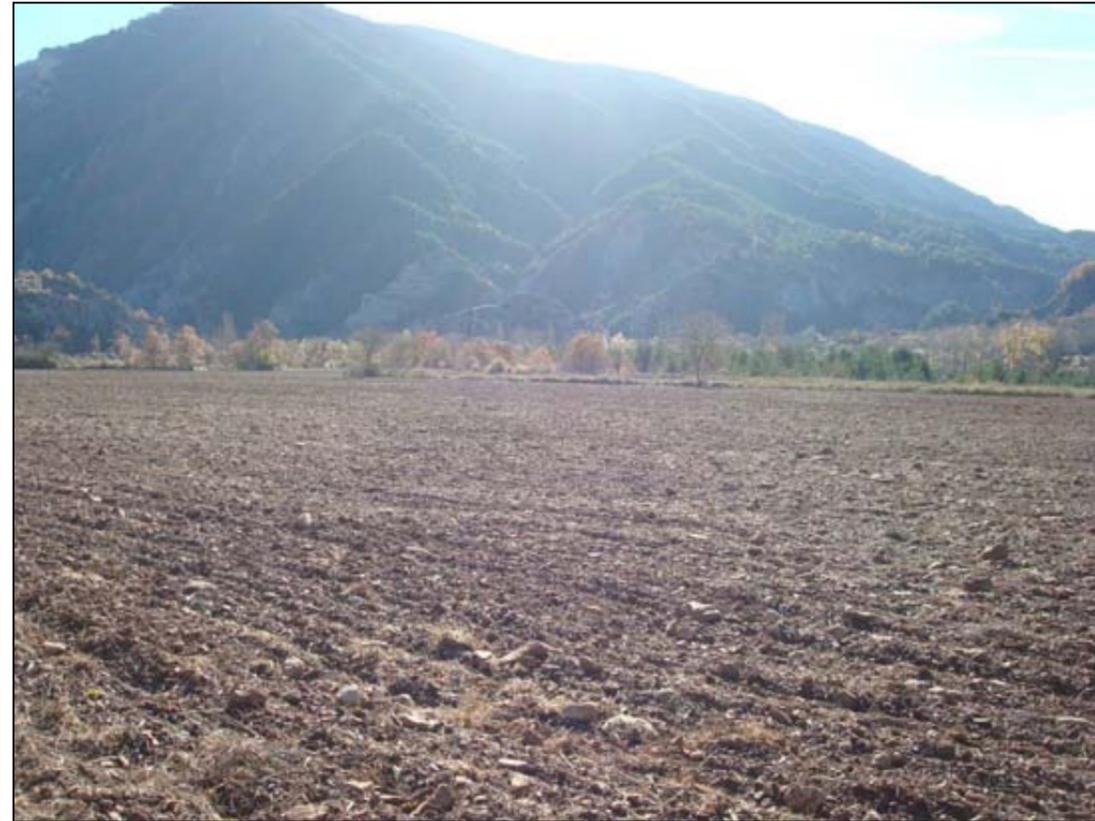
Foto 1: Campos de cultivo por donde discurre la alternativa superior entorno al PK 2+200.

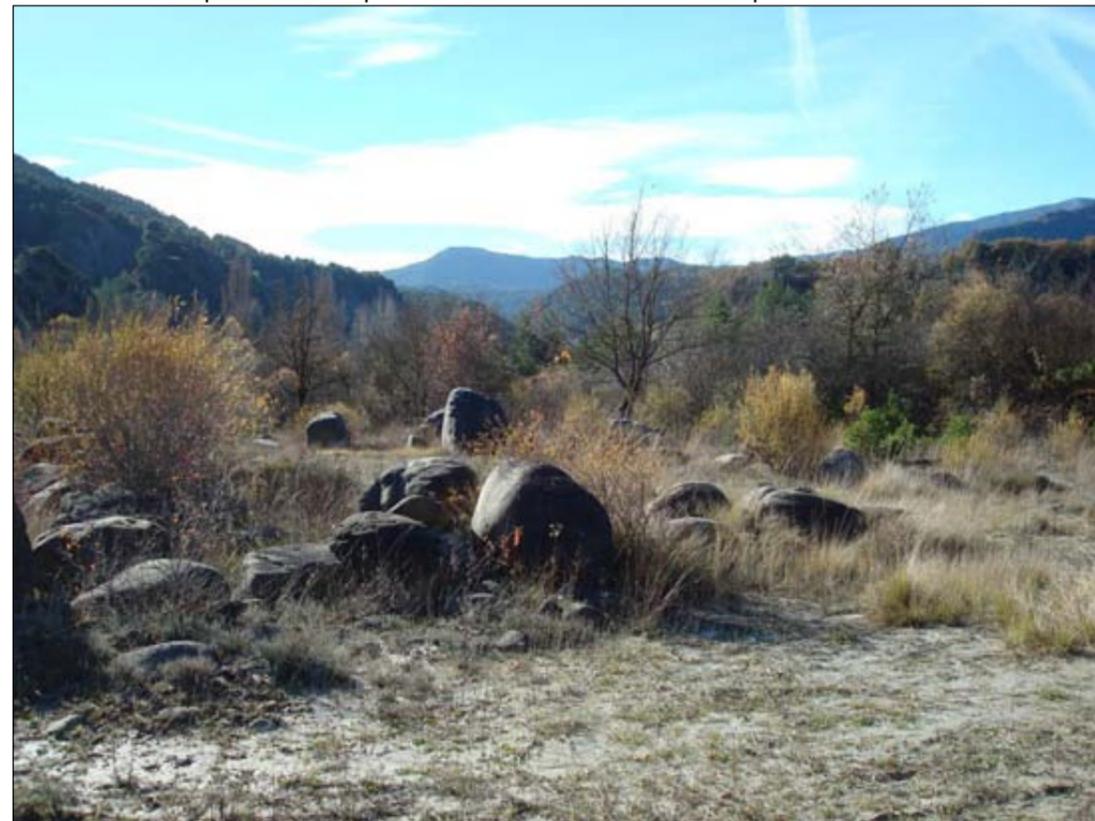
Foto 2: Depósitos cuaternarios compuestos por bloques arrastrados asociados al río Ara.

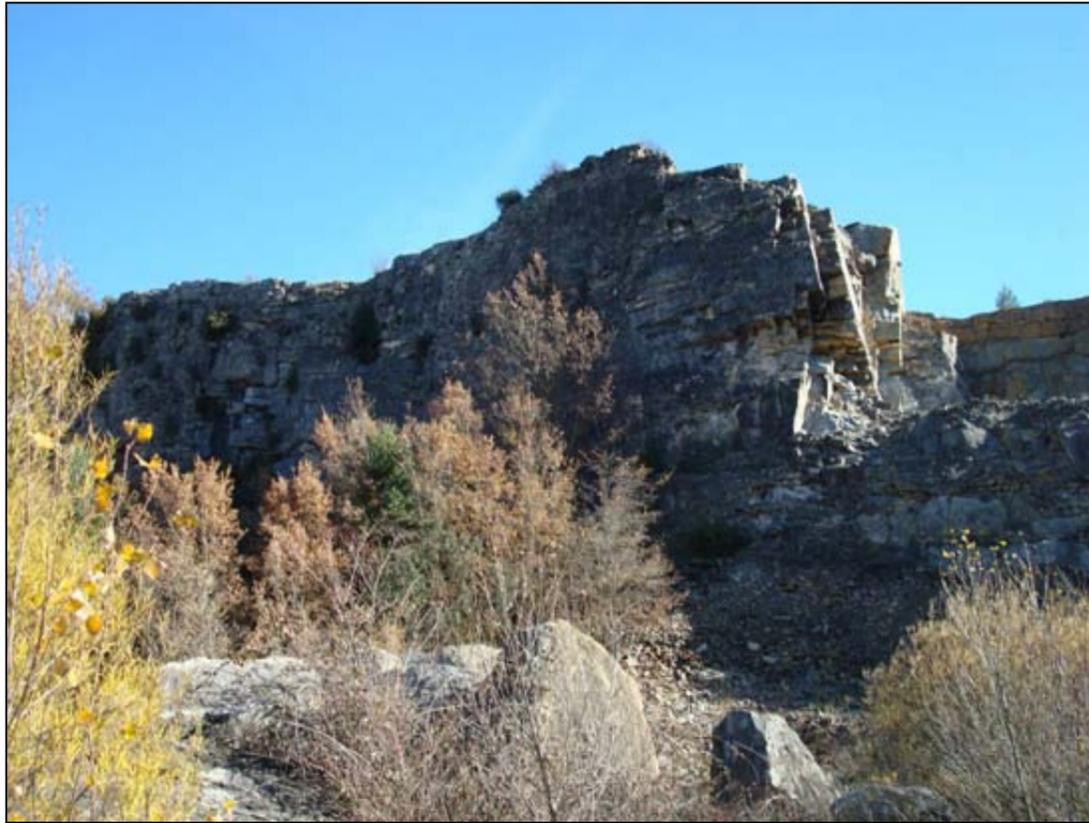
Foto 3: Calizas bioclásticas de la Fm. Boltaña en el contacto oeste con las turbiditas.

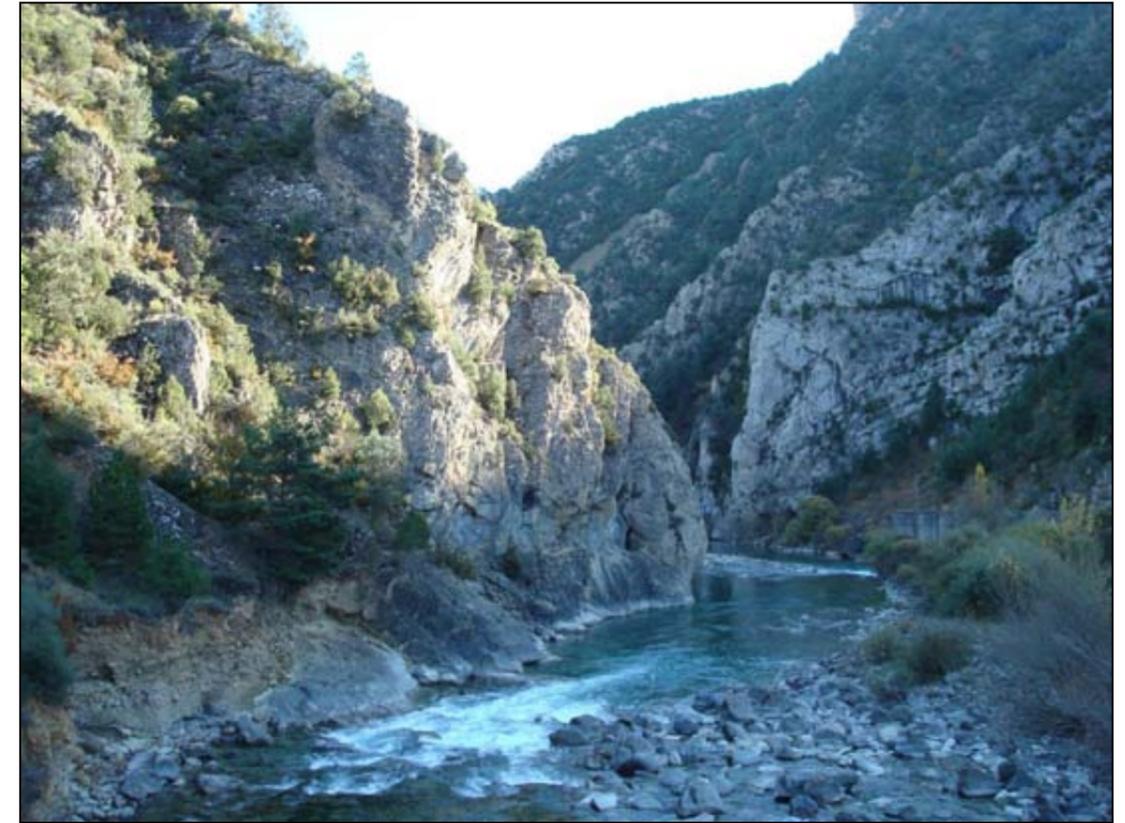
Foto 5: Vista general del flanco oeste del Anticlinal de Boltaña desde el río Ara.

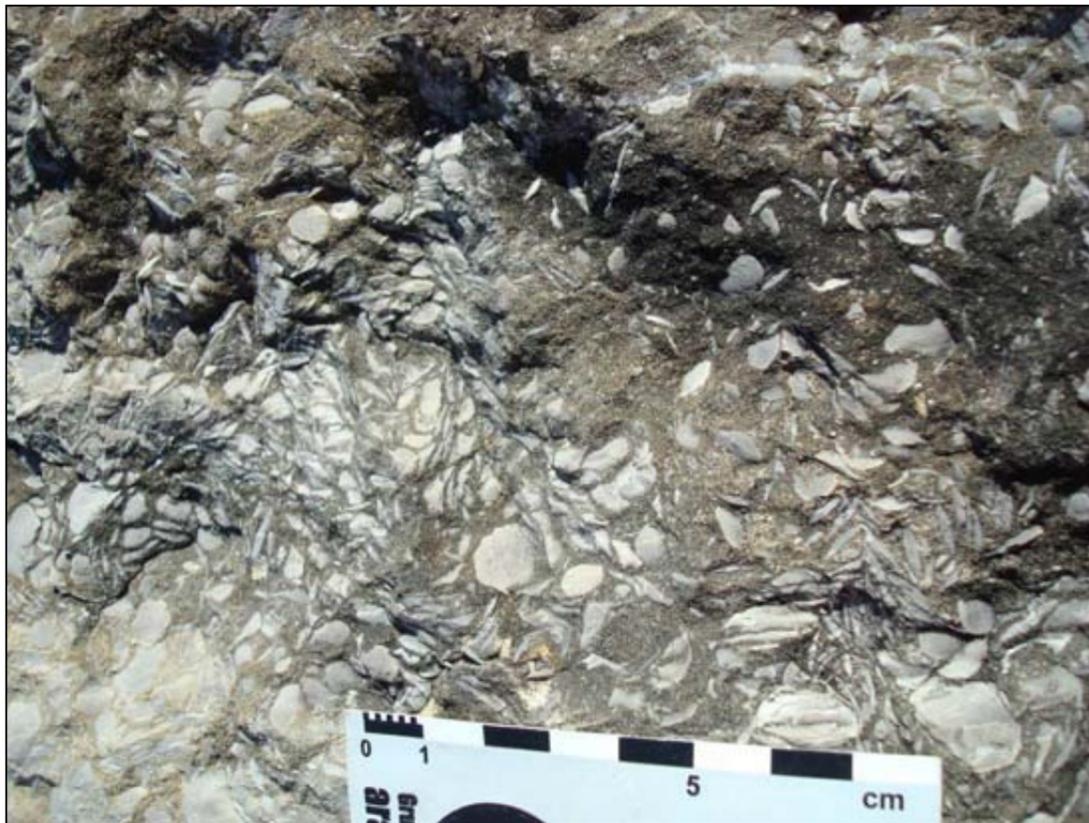
Foto 4: Detalle de las calizas bioclásticas con numerosos restos de foraminíferos planctónicos.

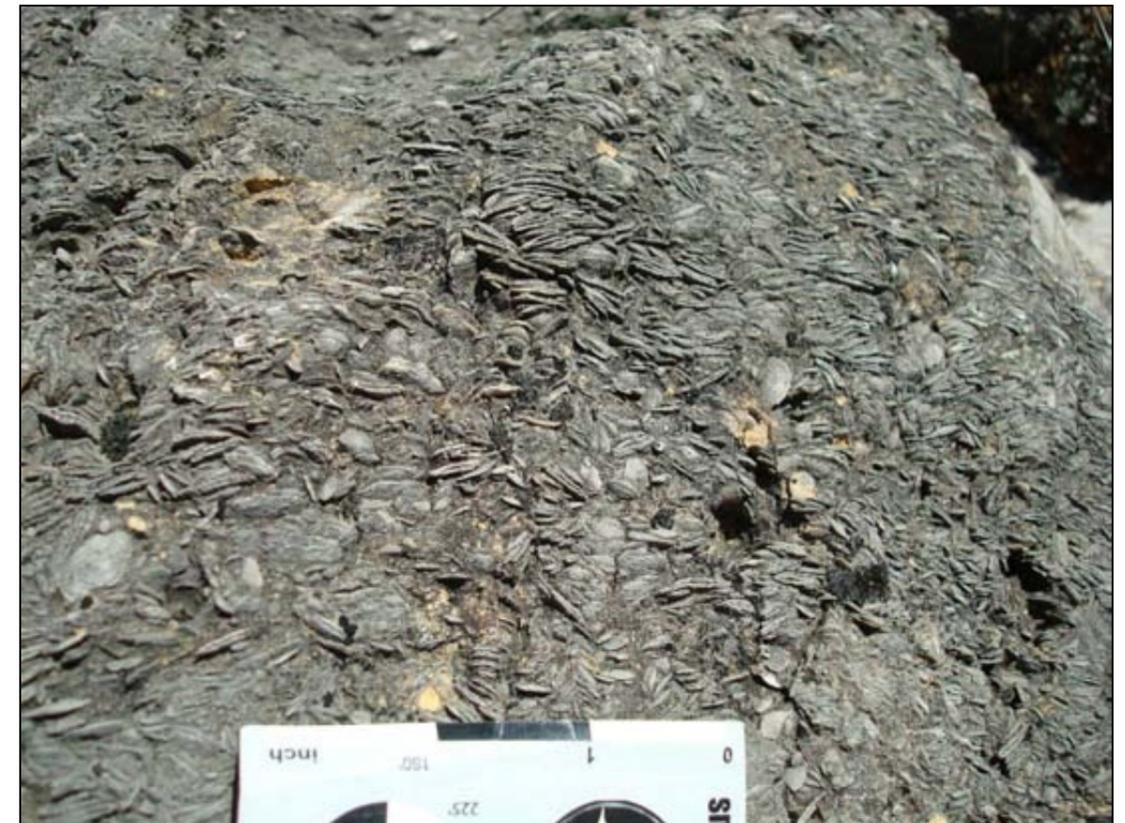
Foto 6: Bancos de foraminíferos de la Fm. Boltaña.

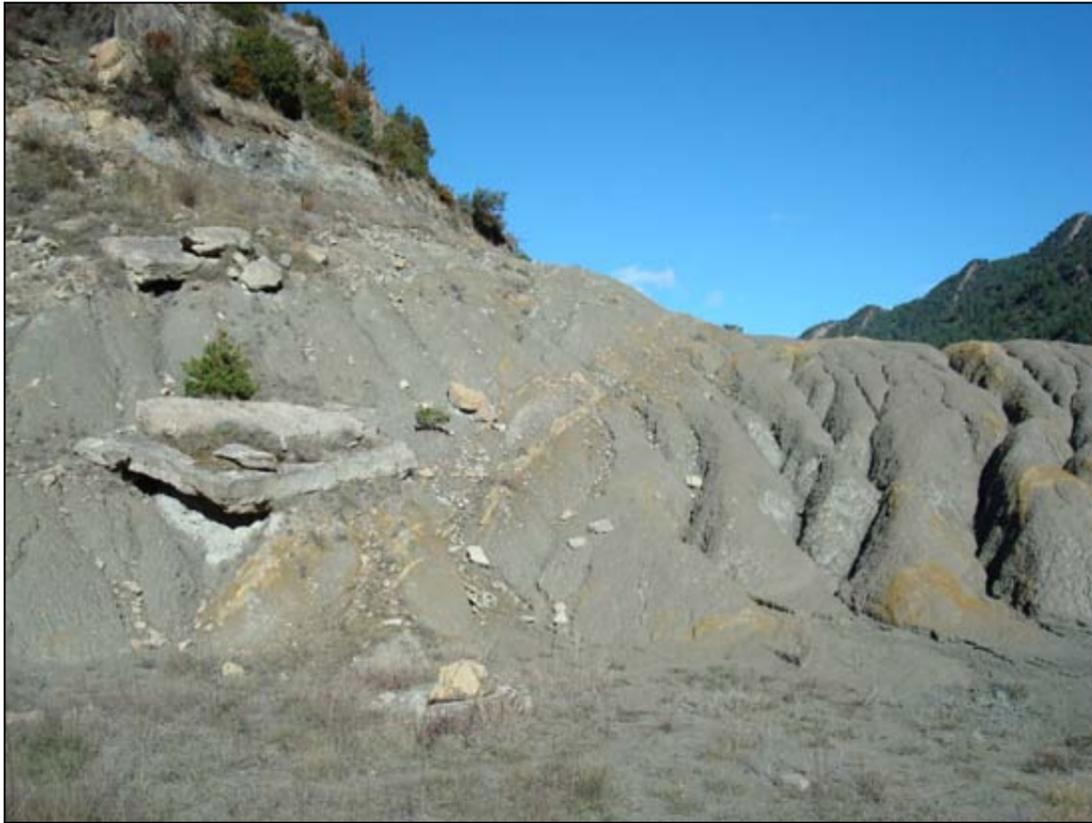
Foto 7: Afloramiento de las Fm. Margas de Jánovas junto a dicho pueblo.

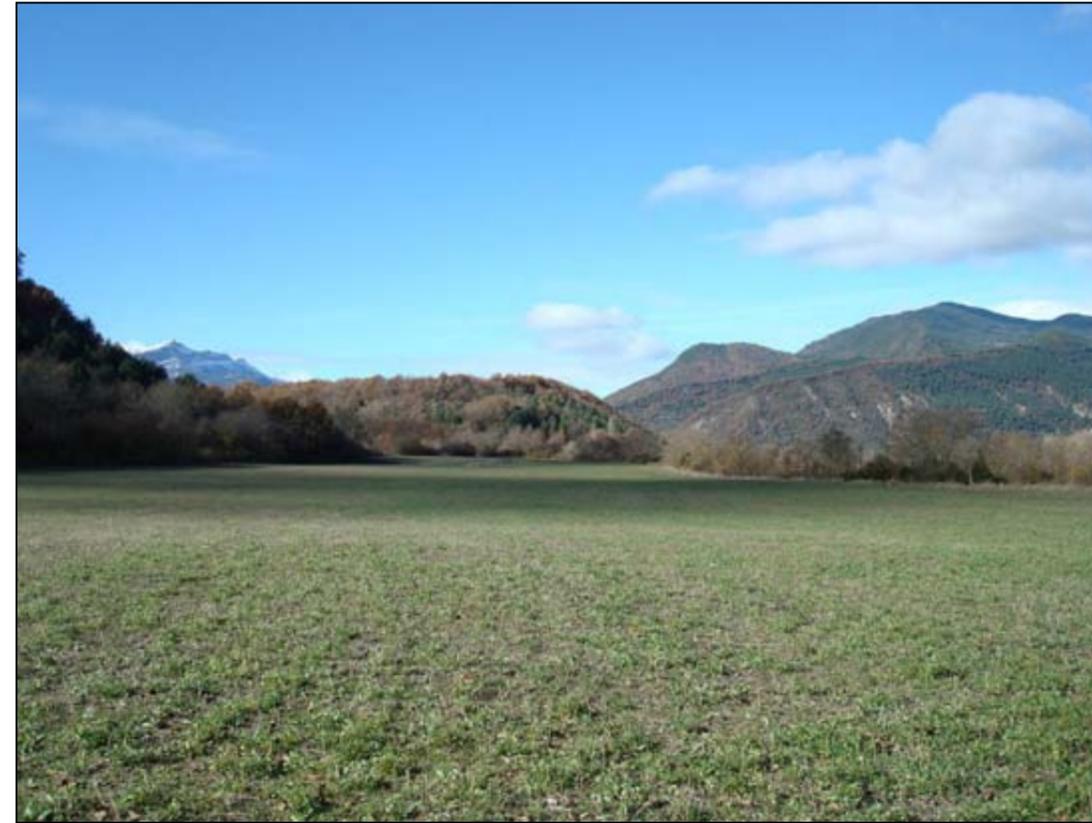
Foto 9: Campos de cultivo por donde discurre la alternativa inferior que pasa junto a Jánovas.

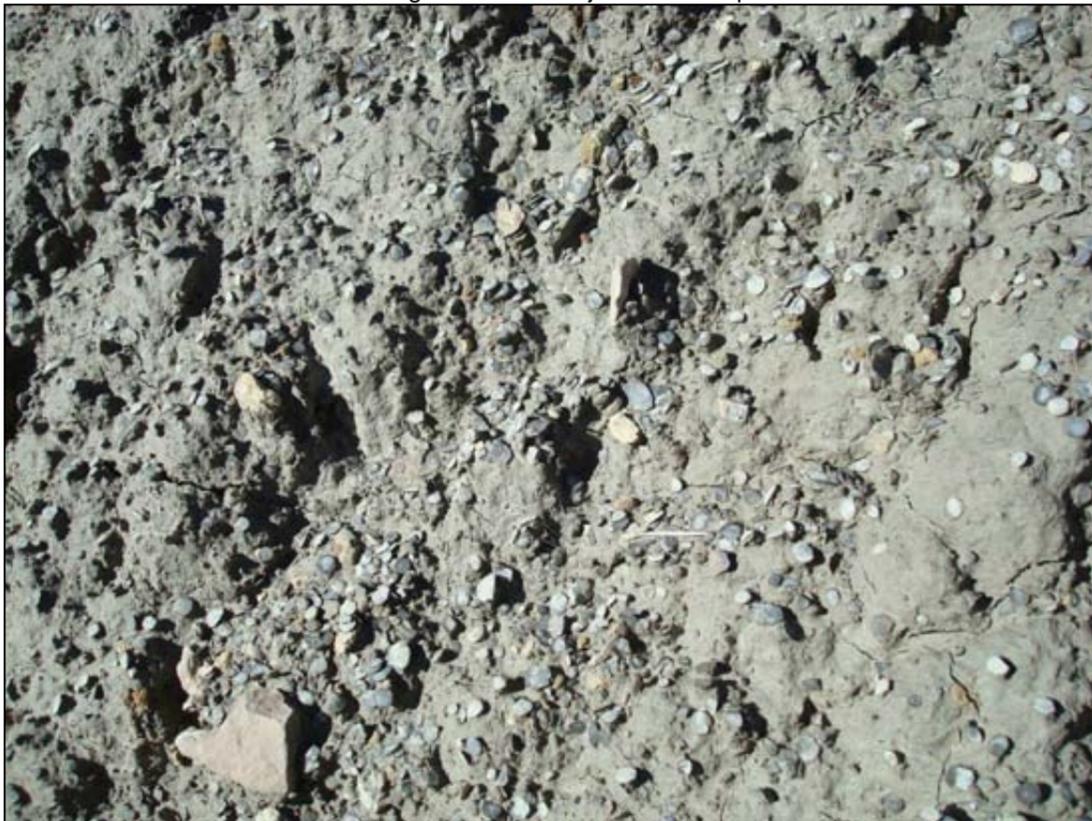
Foto 8: Restos fósiles de alveolinas , nummulites y otros invertebrados en las margas de Jánovas.

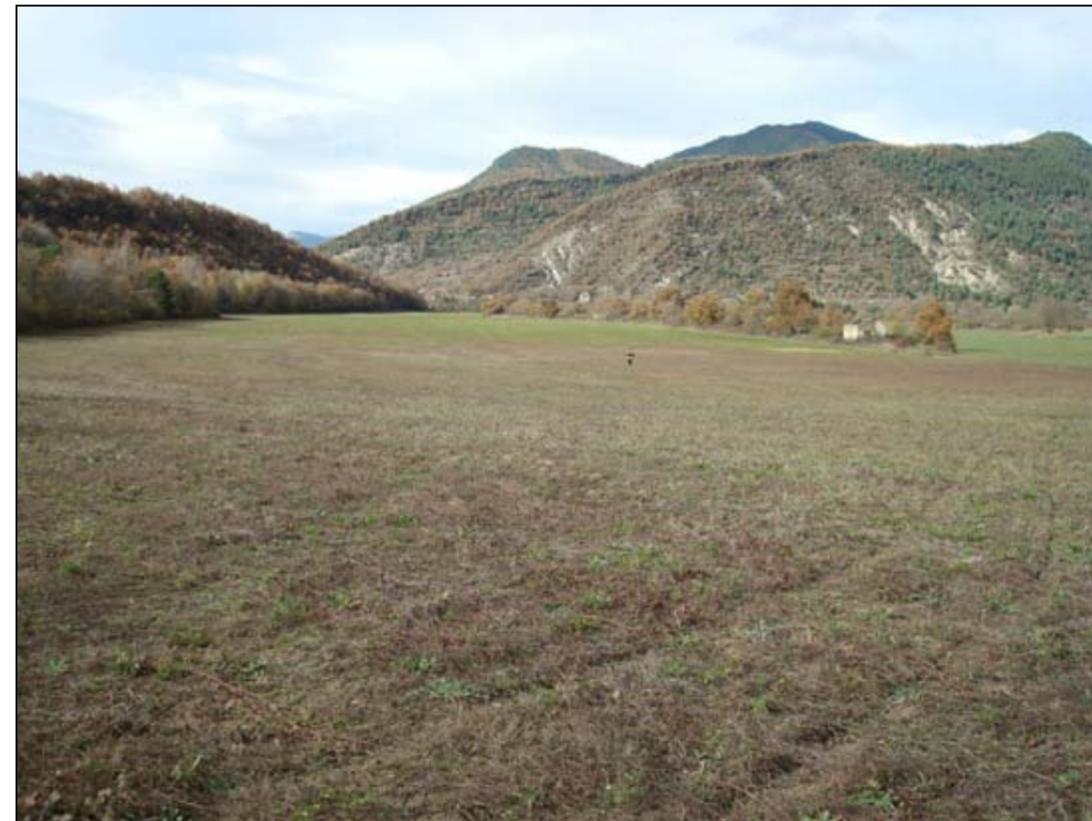
Foto 10: Tramo final de la alternativa inferior entorno al PK 3+300 .

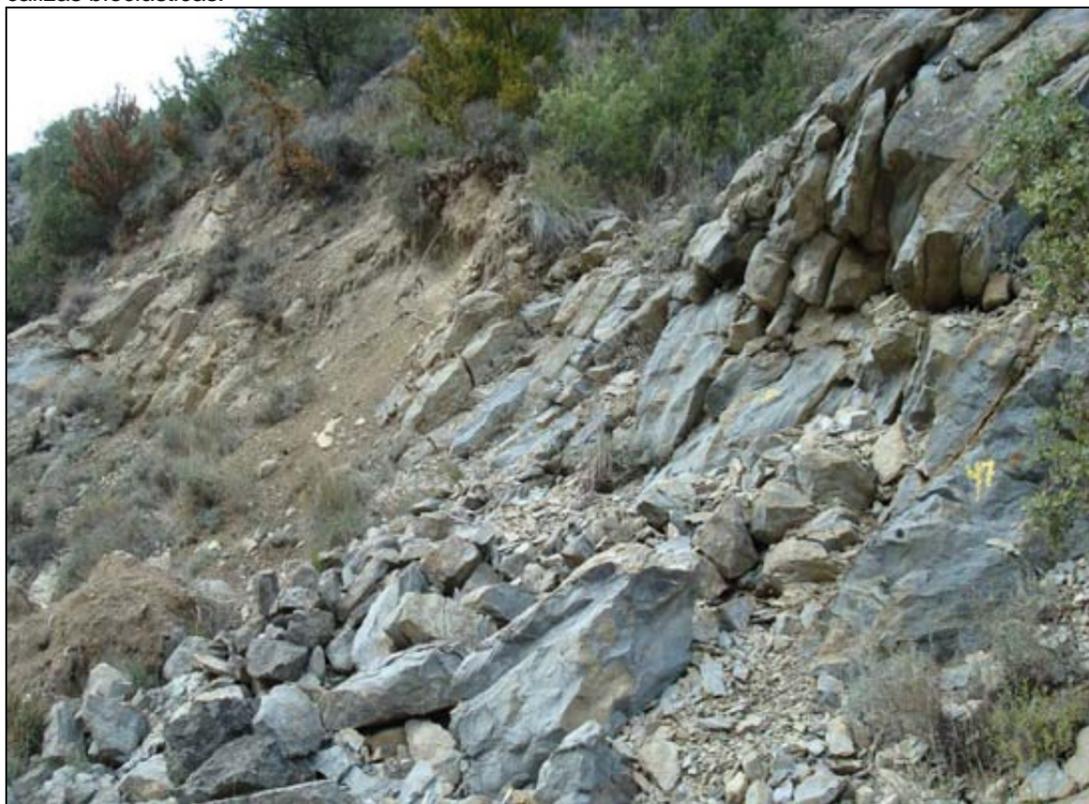
Foto 12: Corte de la carretera de las capas del Anticlinal de Boltaña.

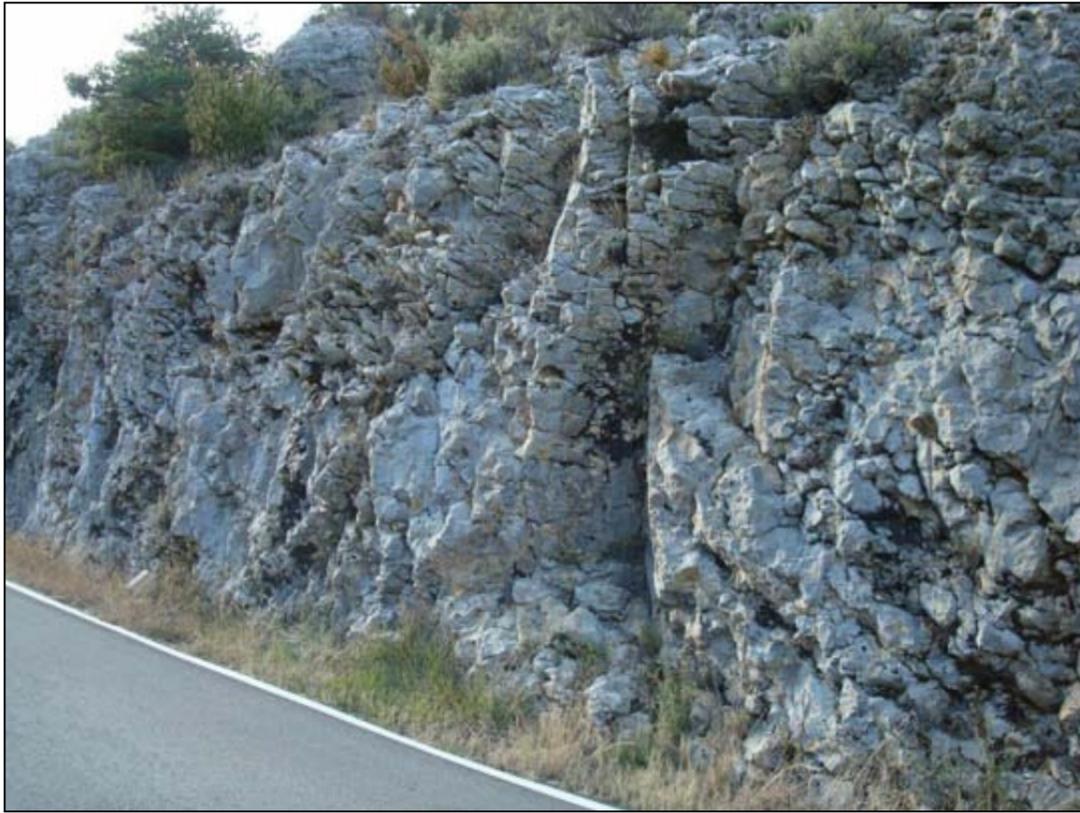
Foto 1: Calizas bioclásticas de la Formación Boltaña en el corte de la carretera. Ver la numeración en amarillo de las capas.

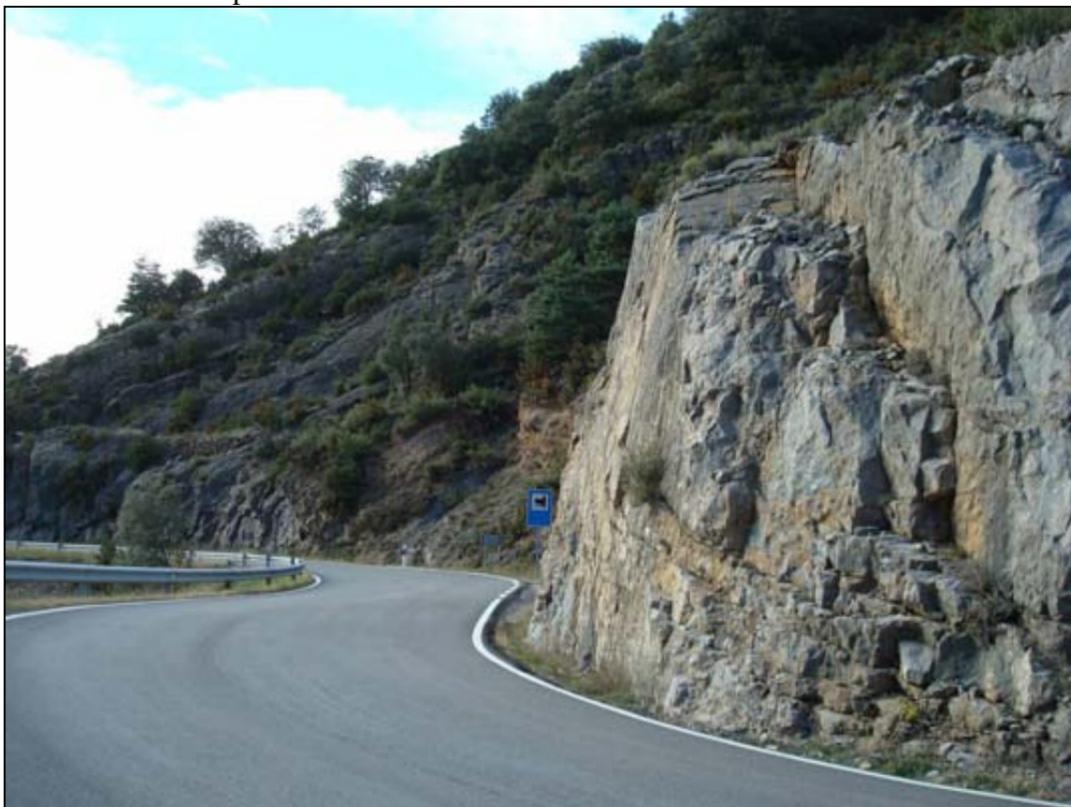
Foto 2: Vista general del corte de la carretera n-260.

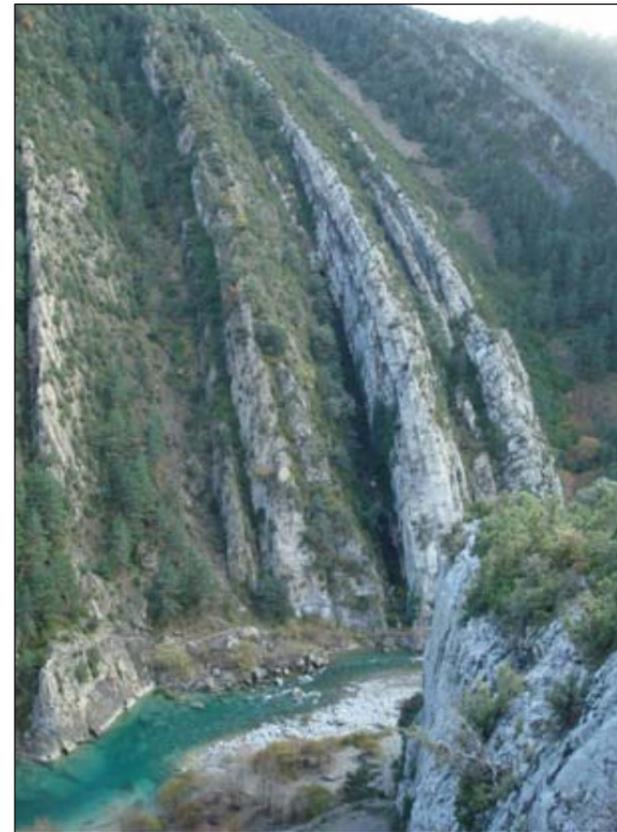
Foto 3: Vista general de las capas del Anticlinal de Boltaña.

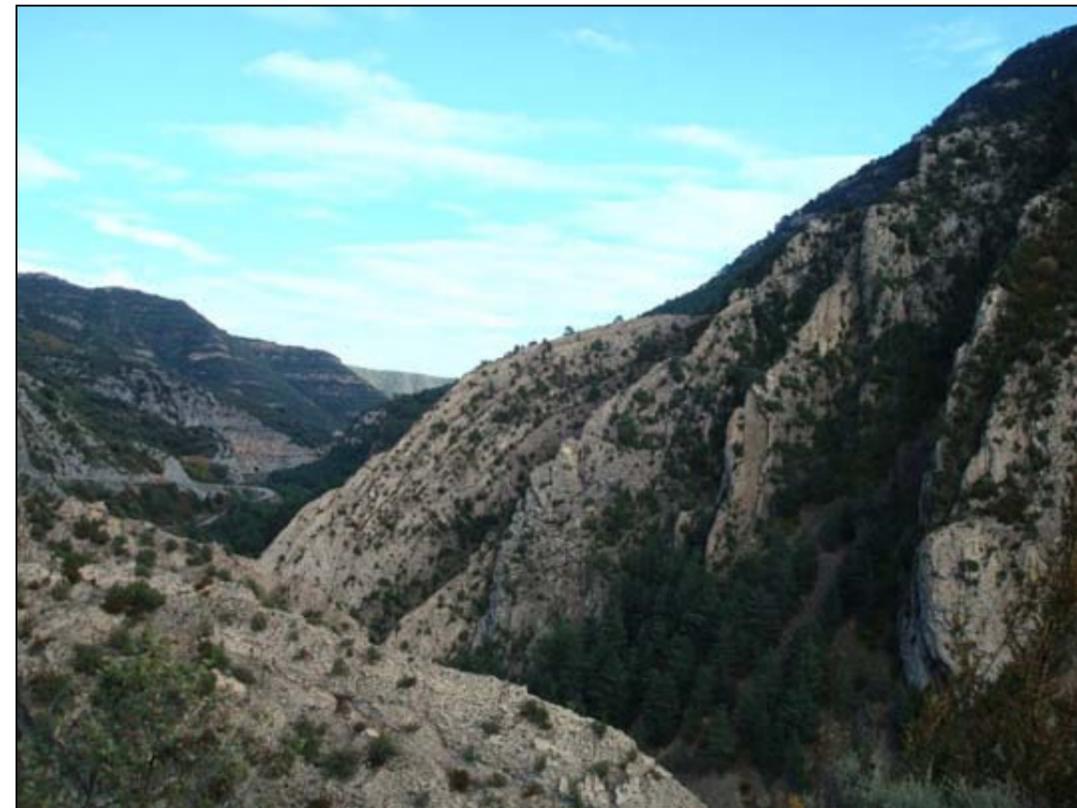
Foto 4: Vista general del flanco oeste del Anticlinal de Boltaña, tomado desde la carretera.
