COMISIÓN DE INVESTIGACIÓN
DE ACCIDENTES FERROVIARIOS

*Investigación del accidente
nº 0006/2012 ocurrido el 19.01.2012*

INFORME FINAL SOBRE
EL ACCIDENTE FERROVIARIO Nº 06/2012
OCURRIDO EL DÍA 19.01.2012
EN PARRES (ASTURIAS)

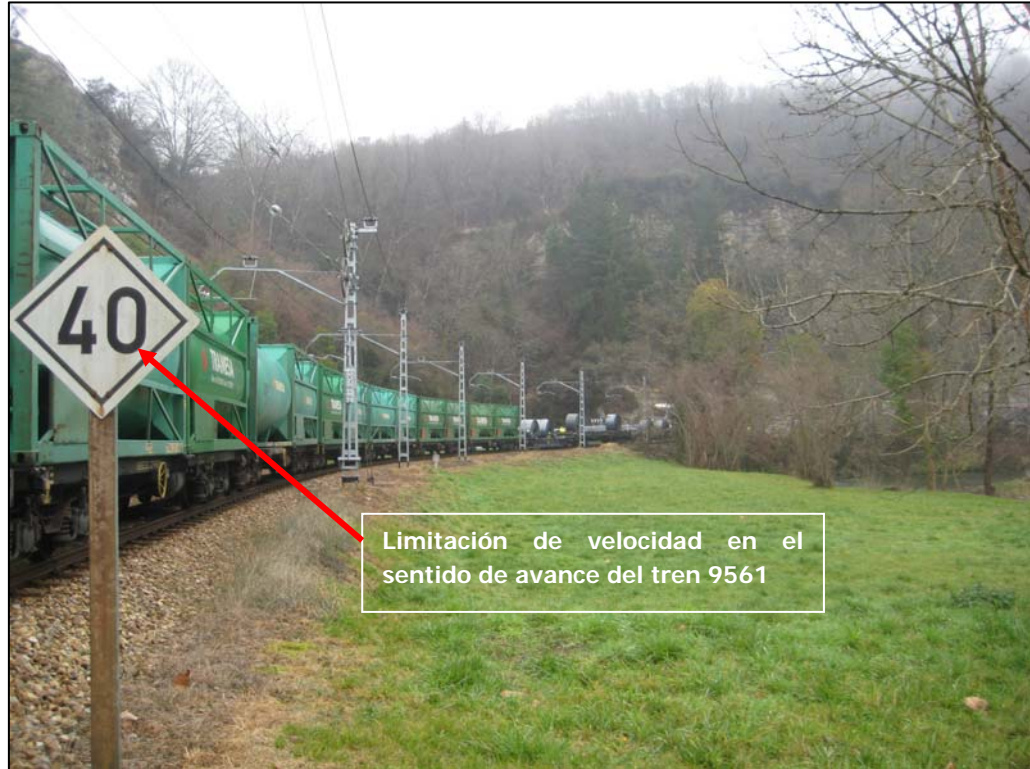
Señal de anuncio de L.P.V. a 40 km/h antes del lugar del descarrilamiento.

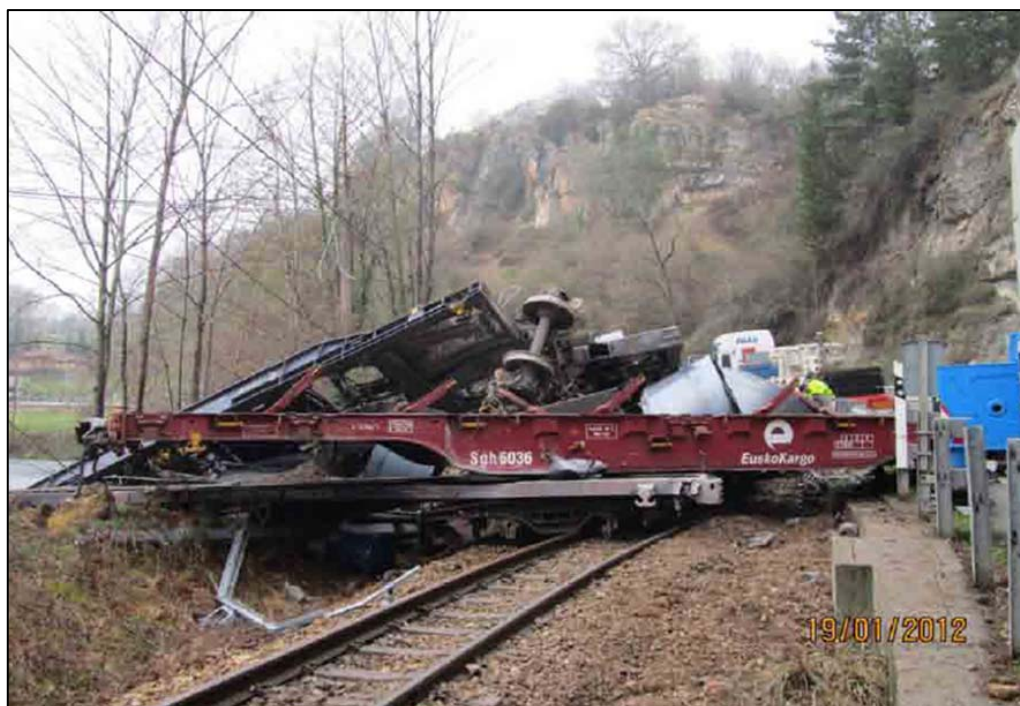
Infraestructura: daños en catenaria, carriles, traviesas y sujeciones a lo largo de 230 metros cuya valoración económica asciende a 123.649,08€.

Material rodante: daños en 7 vagones (en la estructura, el bastidor y bogies) cuya valoración asciende a 170.000 €.
