COMISIÓN DE INVESTIGACIÓN  
DE ACCIDENTES FERROVIARIOS

*Investigación del accidente  
nº 0004/2016 ocurrido el 25.01.2016*

**Informe final de la CIAF**

INFORME FINAL DE LA CIAF (IF)  
SOBRE EL INCIDENTE FERROVIARIO Nº 0004/2016  
OCURRIDO EL DÍA 25.01.2016  
EN LA ESTACIÓN DE ELX PARC (ALICANTE)

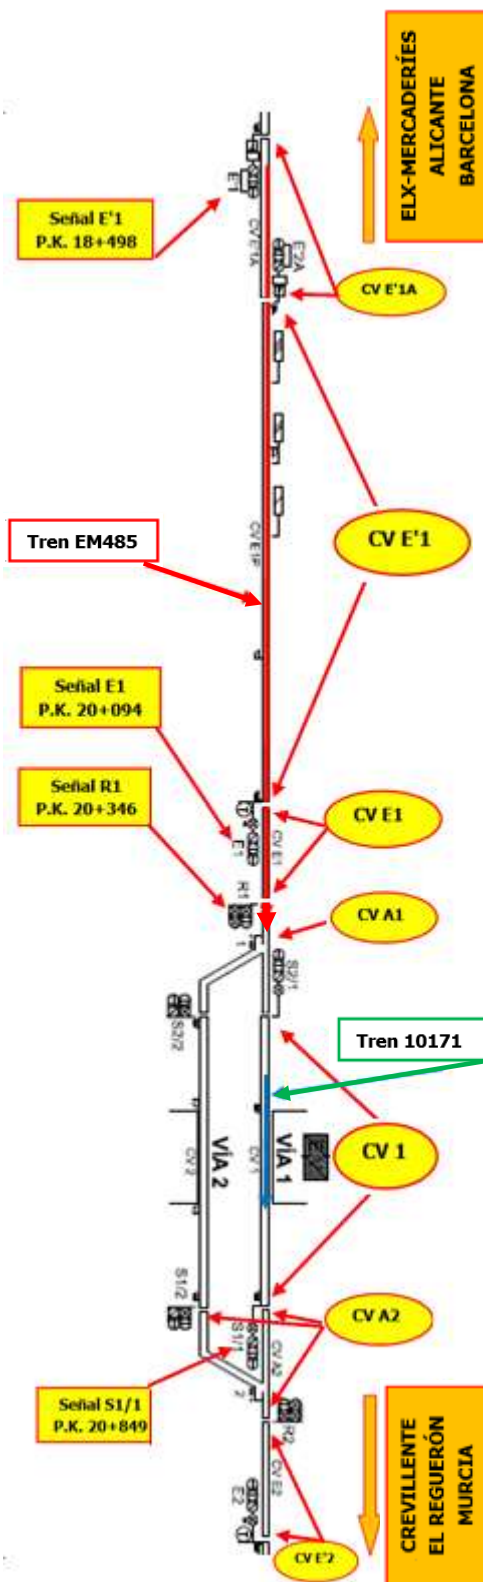
A las 23:28:37 horas el tren 10171 sigue en la estación, ocupando el circuito CV1 y sigue teniendo establecido itinerario de salida con la señal de salida S1/1 en vía libre. El tren EM485 rebasa indebidamente la señal de entrada E1 (ocupa CV E1) que sigue en indicación de parada. Se produce conato de colisión por alcance entre los dos trenes.

Seguidamente el tren EM 485 continúa su marcha y, cuando se encuentra próximo a la señal R1, el personal de conducción se percata de que dicha señal indica parada y el conductor de maquinaria [operador de maquinaria de infraestructura], aplica freno de servicio, sin poder evitar su rebase, a las 23:28:56 horas, habiendo recorrido desde la señal E1 252 metros en 19 segundos, lo que da lugar a una velocidad media de 47 km/h. A la hora mencionada el tren 10171 sigue ocupando el circuito CV1 y el tren EM485 ha ocupado el CV A1 y continúa ocupando el CV E1.
